Die Stadtmauer von Zwettl, Niederösterreich.  
Bauarchäologische Studien

Nicole Alexandra Pieper

Wien, 2009

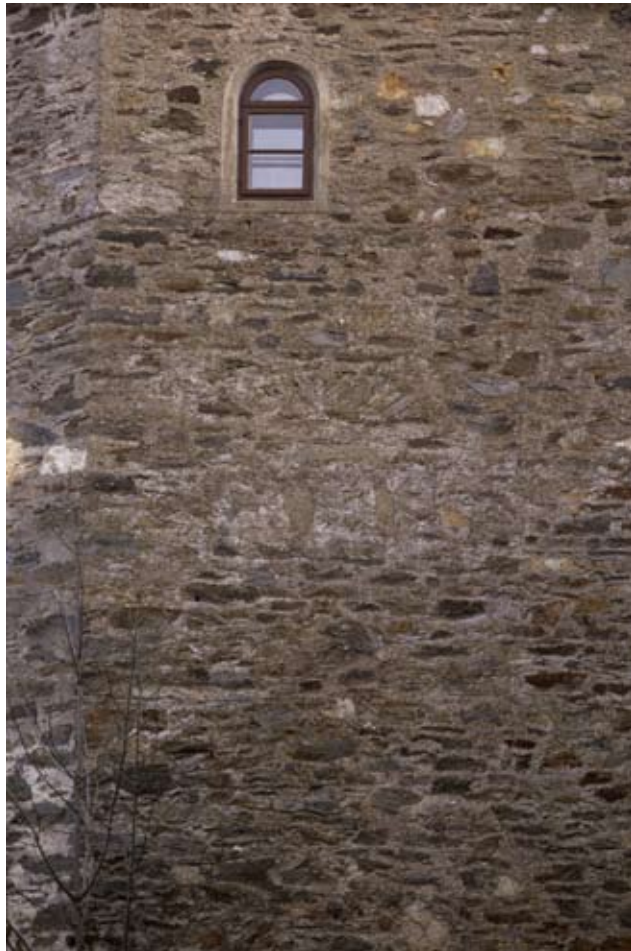
Auf der Seite (1) scheinen auf drei Viertel der Turmhöhe die Verputzspuren ein zugemauertes Fenster anzudeuten. Ein Segmentbogen aus vertikal gestellten Bruchsteinen ist zu erahnen. Siehe nächste Seite.

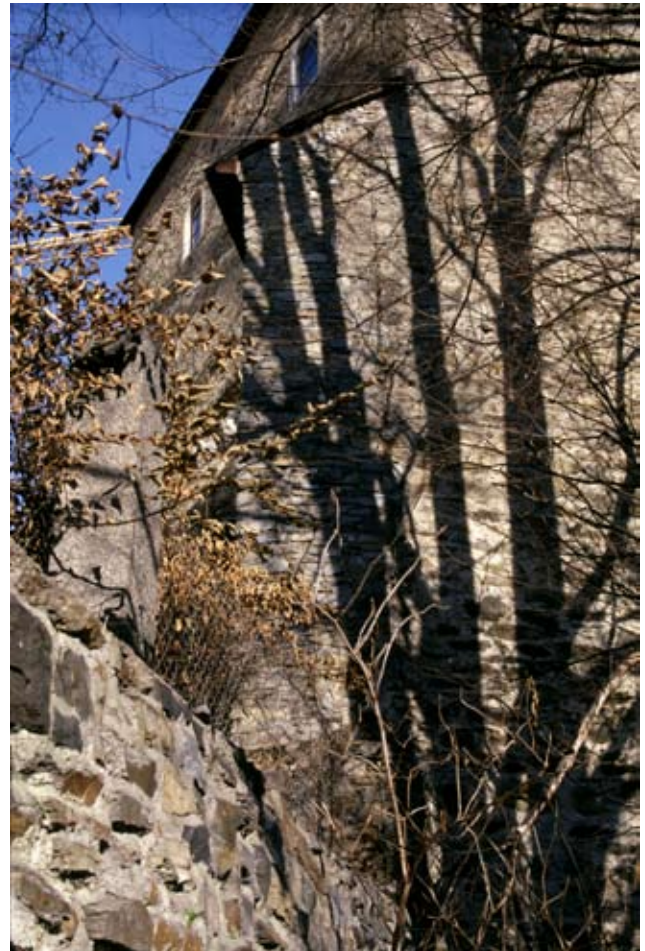
### **Schulturm (7/10):**

Hier ist der Anschluss an die Stadtmauer auf der Südseite des Schulturmes zu sehen. Deutlich ist zu erkennen, dass der Schulturm vor die Stadtmauer vorgebaut ist. Bei der vertikalen dunklen Linie handelt es sich anscheinend um einen Blitzableiter und nicht um die Fuge. Die Fuge ist im oberen Bereich nicht deutlich zu erkennen, da die Mauer mit dem Pultdach, welches an den Turm anschließt, gemeinsam verputzt ist. Die Turmmauer springt ab dem Anschluss ein kleines Stück in Richtung Stadtmauer. Einzig die sehr flachen, plattigen, sehr regelmäßig verbauten Bruchsteine dieser Mauerstirnseite zeigen deutlich, dass es sich um anderes Mauerwerk handelt, als das des Turmes. Auch die Mauer, die an den Turm anschließt, zeigt ein gänzlich anderes Oberflächenbild.

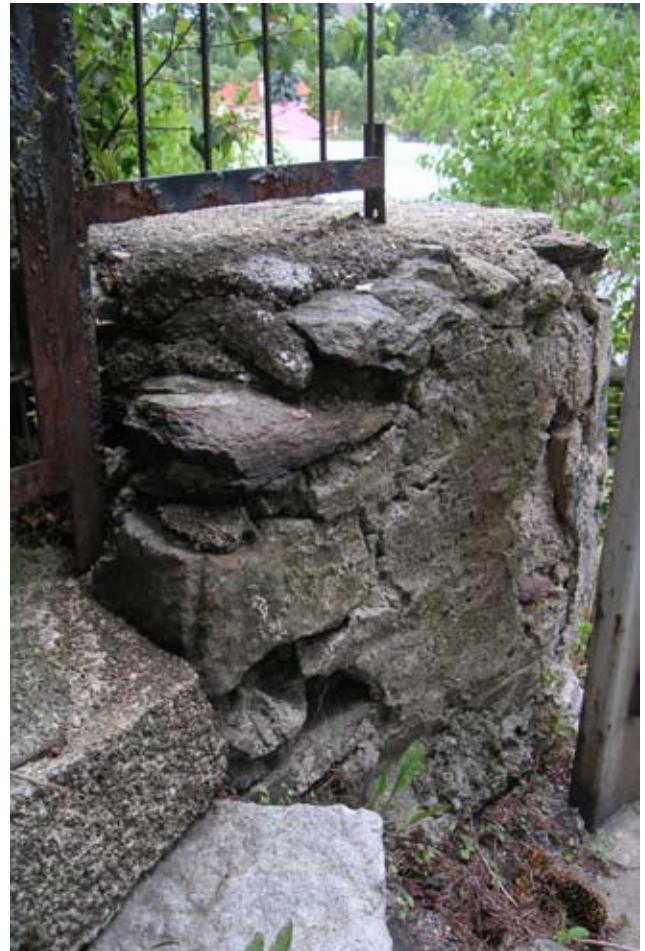
In der Flucht der Außenmauer ist das Mauerstück in diesem Bild. Der Anschluss an das Haus ist leider durch den Bewuchs verdeckt. Die Bruchsteine sind klein-plattig und in gleichmäßigen Lagen versetzt. Die Fugen sind relativ schmal, allerdings reicht der Mörtel wieder bis an die Oberfläche heran und ist zur Stirnseite hin auch bis über die Oberfläche hinaus verstrichen. Die Mauerkrone besteht nur aus der letzten Bruchsteinlage und ist nicht extra abgeschlossen.

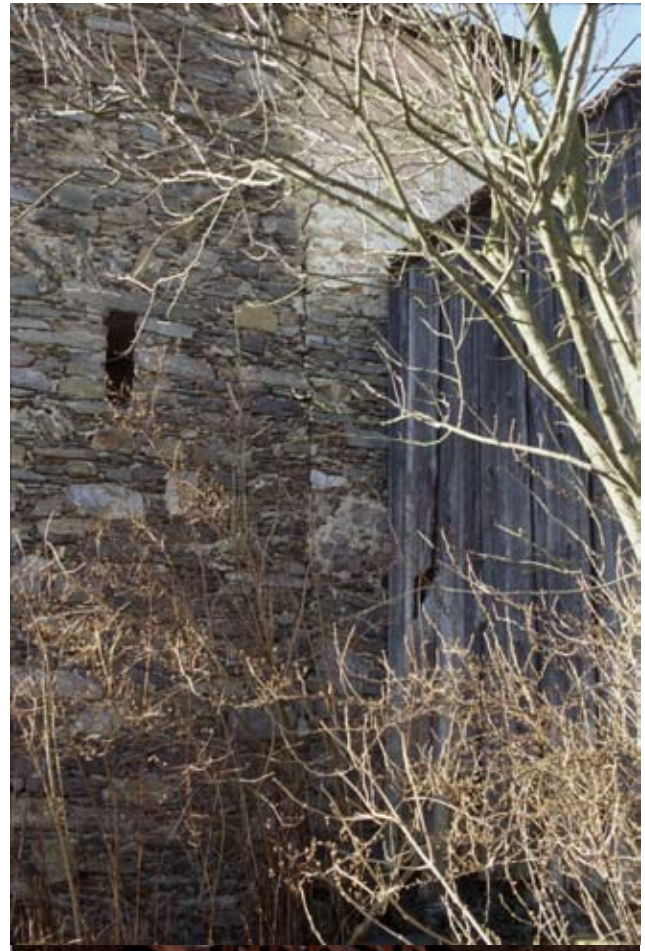
#### **Passauerturm (4/10):**

Rechts im Bild sieht man die Fuge zwischen dem hufeisenförmigen Turmgrundriss und der Stadtmauer. Oberhalb des Bretterverschlags ist die Mauer straßenseitig verputzt. Sollte es sich hier wirklich um die weiter laufende Stadtmauer handeln, wirft dies die Frage auf, warum die Oberfläche der Stirnseite der Mauer hier eben mit der Turmmauer verläuft und nicht, wie zu erwarten wäre, ein ausgebrochenes Profil zeigt. In keinem Bereich liegt eine Verzahnung der Steine zwischen Turm und Mauer vor. Die Struktur der beiden Maueroberflächen weist keine groben Unterschiede zwischen den Bereichen östlich und westlich der Fuge auf. Ist die Stadtmauer so weit hinter der Turmkante abgebrochen worden, dass eine neue Oberfläche, passend zum Turm, hergestellt werden konnten? (Detail Lichtschlitz Bild 5/10.)

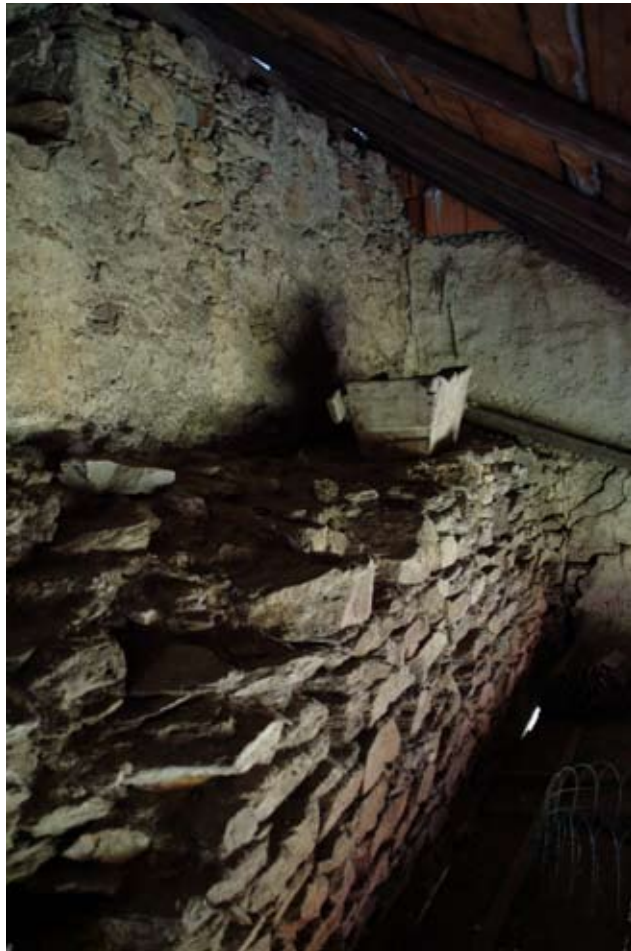
### **Moserturm (3/8):**

Vom Holzvorbau gelangt man über eine Holzstiege über ein Zwischenpodest bis in den Turm. Bei der Mauer im Hintergrund handelt es sich mit ziemlicher Sicherheit um eine Aufmauerung vor der Außenmauer des Hauses Schulgasse 10 für das Auflager des Pultdaches. Wohingegen die im Vordergrund befindliche halbhohe Mauer in der Flucht der Stadtmauer steht. Wahrscheinlich handelt es sich um die Fortführung derselben. Die Bruchsteine weisen eine relativ gleichmäßige Größenverteilung auf. Sie sind in deutlichen Lagen geschichtet, die Fugen sind breit und Mörtel ist nicht zu erkennen. Die Mauerkrone erscheint locker geschichtet und ausgerissen.

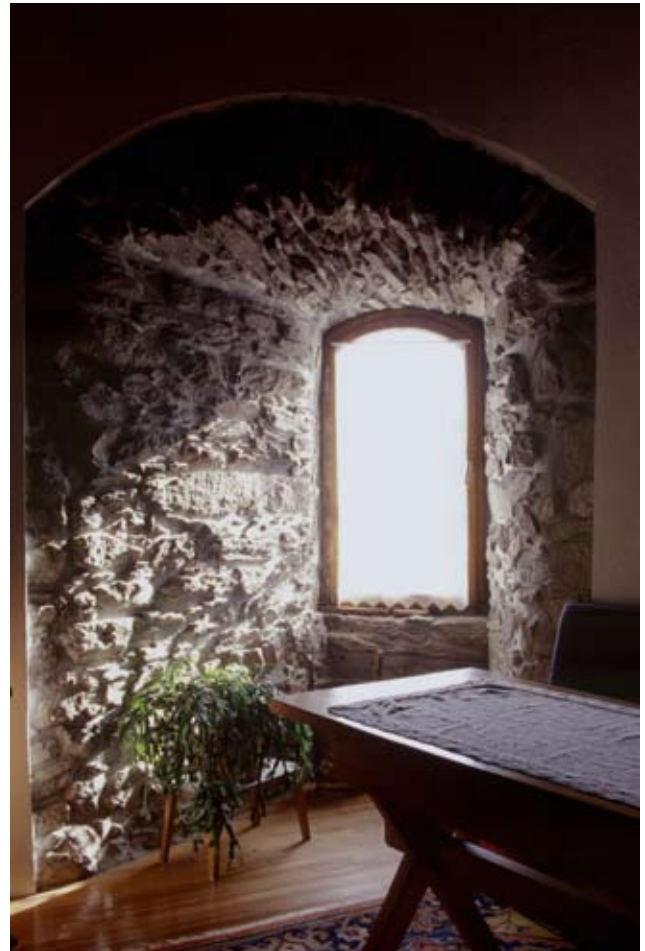
### **Moserturm (6/8):**

Glücklicherweise hatten wir die Gelegenheit, die untere Etage des Moserturms von Innen zu besichtigen. Hier sieht man das nördlichere Fenster im „Wohnzimmer“. Die Öffnung weitet sich trichterförmig nach innen. Der Sturz ist aus einem leichten Gewölbebogen hergestellt. Dafür sind die einzelnen Bruchsteine annähernd senkrecht verbaut worden. Das Parapett des Fensters ist aus einem großen Bruchstein (auch auf der Außenseite sichtbar), der fast über die gesamte Breite reicht, hergestellt. Darunter befindet sich ein gemauertes Parapett aus Bruchsteinen, bei welchem die Mauerstärke reduziert ist. Die Oberfläche der Seitenwand lässt keinen Schluss auf eine eventuelle Mehrschaligkeit der Mauer zu, daher wird dieses Fenster wohl planmäßig eingebaut worden sein und wurde von vorn herein mit einer ordentlichen, gleichmäßigen Oberfläche versehen. Außerdem gehen die Bruchsteine der Seitenwände mit einer leichten Kurve in das Parapett über. Einzig die besonders großen Fugen zwischen den Bruchsteinen, in denen der Fugenmörtel bis knapp unter die Oberfläche reicht, sind auffällig. Die Zusammensetzung der Steine der Seitenwände reicht von besonders groß bis sehr klein, mit allen Abstufungen dazwischen. Trotzdem scheint ein gewisse Lagerhaftigkeit eingehalten worden zu sein. Wie auf dem Bild ersichtlich, wurde der Raum innen mit einer Putzschicht versehen, einzig die Fensteröffnungen zeigen die blanke Steinoberfläche.

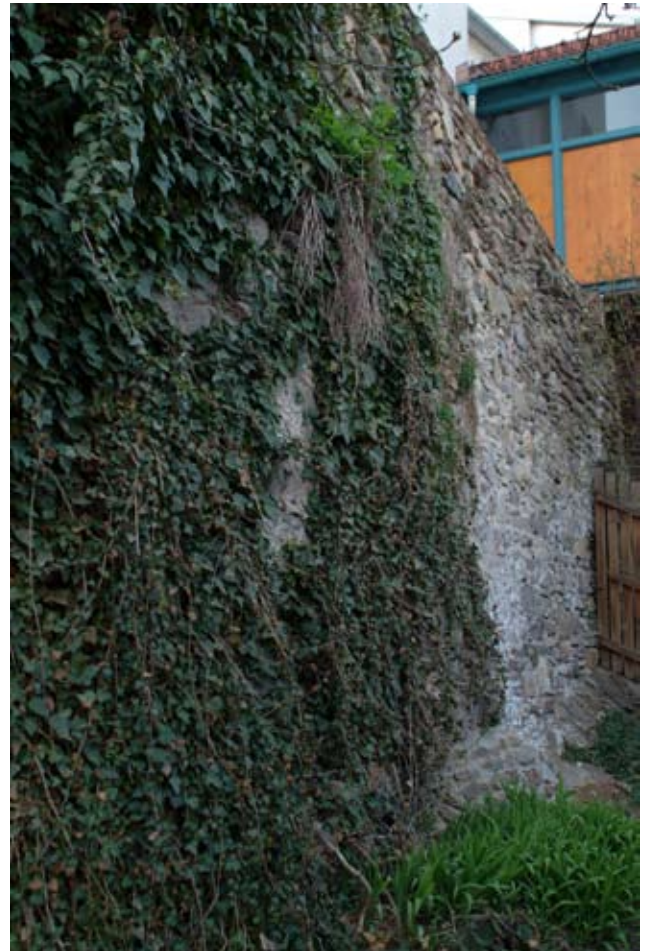
### **Moserturm bis Kirche (7/50):**

Wie zuvor erwähnt sind die folgenden Bilder auf dem Niveau der Oberkante der vorgestellten Terrassenmauer aufgenommen. Rechts im Bild ist noch der Begrenzungszaun zu sehen, der hier deutlich sichtbar über dem anstehenden Felsen montiert ist. Der Fels bildet demnach auf diesem Niveau auch das Fundament der Stadtmauer. Die Stadtmauer geht in weiterer Folge mit dem schon bekannten Oberflächenbild weiter. Die Bruchsteine sind hinsichtlich der Formate stark durchmischt. Die unteren zwei Drittel der Mauer sind teilweise mit Mörtel verschmiert. Darüber reicht der Mörtel in den Fugen nicht mehr bis an die Steinoberfläche heran. Die Mauerkrone ist wieder waagerecht über zwei bis drei Lagen, teilweise mit Ziegeln, abgeglichen. Im unteren Bereich sind zwei, vielleicht drei Kompartimentgrenzen zu erahnen. Im überwucherten Bereich scheinen immer wieder Teile der Mauer durch. Auch hier zeigen sich starke Mörtelspuren zwischen und auf den Bruchsteinen.
