# DIPLOMARBEIT

**„Geomorphologische Analyse einer  
komplexen gravitativen Massenbewegung  
am Beispiel Reischenschuh im Pflerschtal, Südtirol“**

**Yakup Cevik**

Wien, 1. Oktober 2008

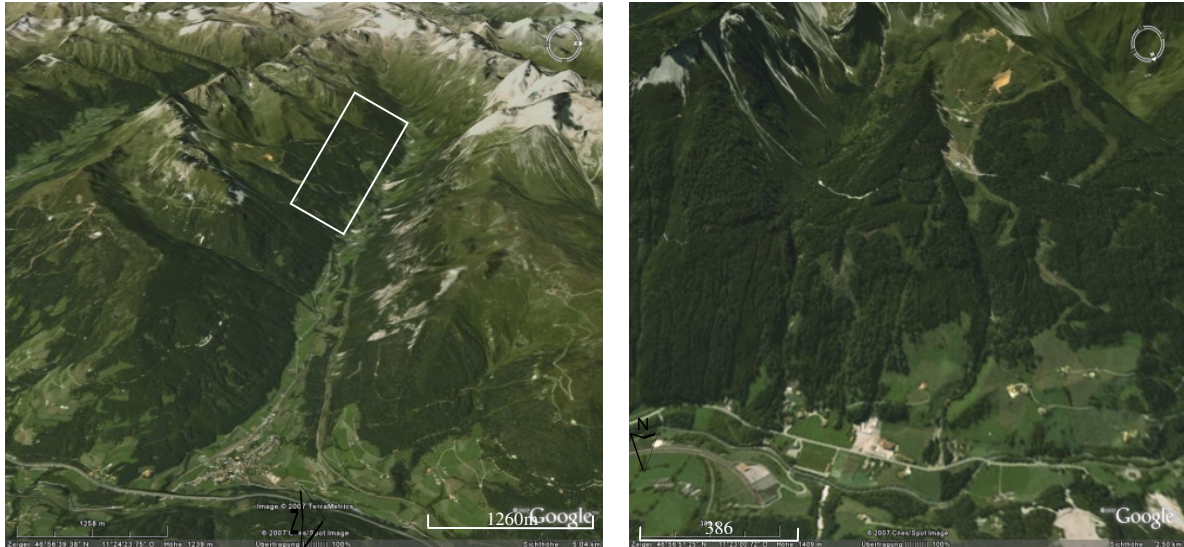
oder Trogtals (Klebensberg 1956). In den folgenden Ausschnitten aus Google Earth sind das gesamte Pflerschtal und der untersuchte Hang in Reischenschuh dargestellt. Abbildung 4.9 zeigt das Pflerschtal vom Taleingang in Gossensass bis zum Talende mit der Magdeburger Scharte.

**Abbildung 4.9: links der Blick in das Pflerschtal / rechts das Hangrutschungsgebiet Reischenschuh/Ladurns (Google Earth 2007).**

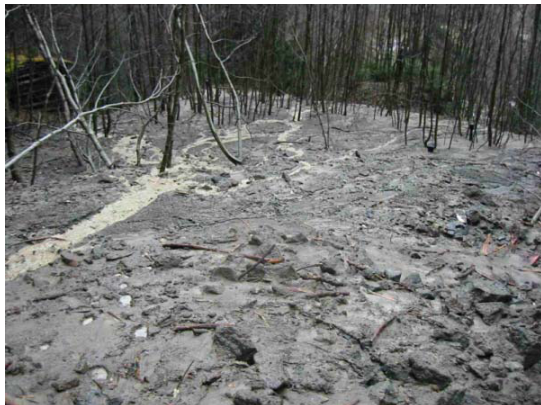
**Abbildung 6.3: Vermurung des Trinkwasserreservoir** (Hydrographisches Amt 2003).

Folgende Abbildungen zeigen die Auswirkung der Ereignisse. Das Ausmaß der Vermurung des Trinkwasserreservoirs, die Wasseraustrittsstellen im Gelände und die Bruchstelle sind erkennen. Wie Volkmar Mair vom Amt für Geologie in einem Gespräch vom September 2007 erwähnte, kam es neben der Vermurung des Ortsteils Halde zu zahlreichen Entwurzelung von Bäumen unterhalb der Hangrutschung.

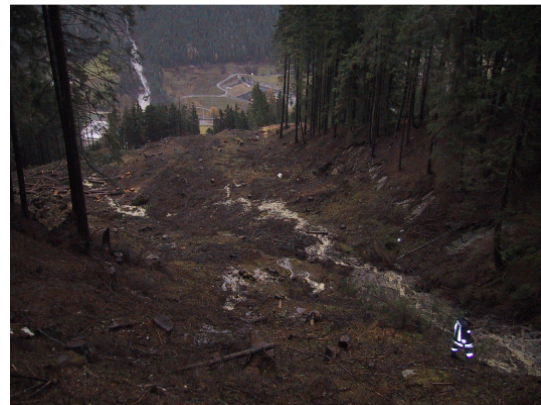
**Abbildung 6.4: Oberster, verflachter Teil der Rutschung mit Wasseraustritten** (Geologisches Amt Südtirol 2002).

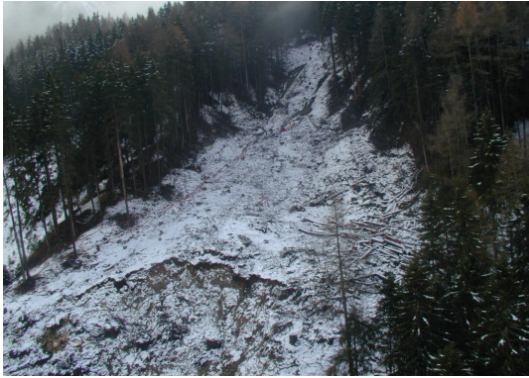
**Abbildung 6.5: Mittelteil der Rutschung mit Sekundärabbrüchen (Geologisches Amt Südtirol 2002).**

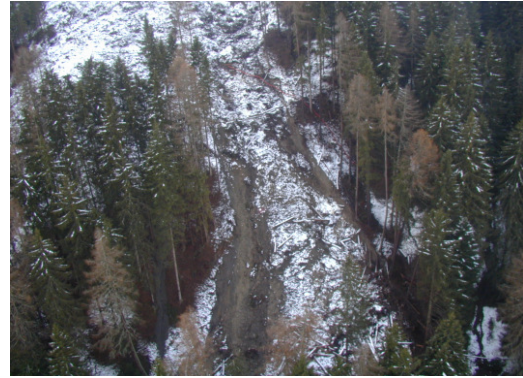
**Abbildung 6.6: Orographisch linker Lappen der Rutschung, beidseitig abgesichert und flach talwärts kriechend (Geologisches Amt Südtirol 2002).**

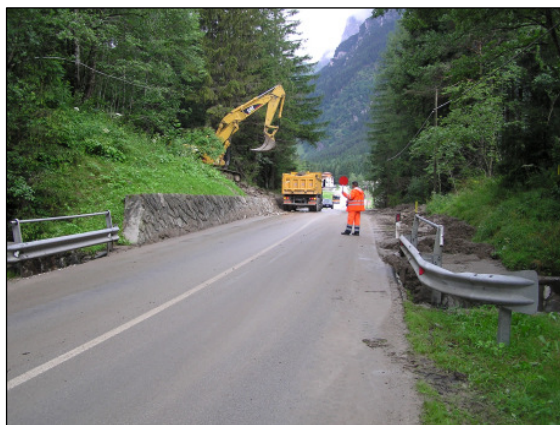
Wie in einer Pressemitteilung der Autonomen Provinz Bozen, Südtirol, berichtet wurde, ereignete sich am 19. Juli 2005 um neun Uhr morgens nach heftigen Niederschlägen eine Mure im Schleyergraben, welche bis zur Bundesstraße zu Tal ging. Dieser Bach grenzt das Untersuchungsgebiet östlich ab und nimmt vermutlich Einfluss auf das hydrologische Regime der komplexen Hangrutschung. Dieses Ereignis wurde auch in der Ereignisdokumentation ED30 des Amtes für Wasserschutzbauten und vom Amt für Geologie beschrieben. Bei diesem Ereignis wurden 1200 m<sup>3</sup> Material bewegt, welches sich bis über die Pflerscher Bundesstraße bewegte. Es kam zu Schäden am Verkehrsweg und an anderen Verbauungen. Die Straße musste kurzfristig gesperrt werden und konnte erst nach Aufräumarbeiten wieder freigegeben werden. Folgende Fotos zeigen das Ausmaß des Ereignisses und die Aufräumarbeiten.

**Abb. 6.7: Räumungsarbeiten an der Bundesstraße**

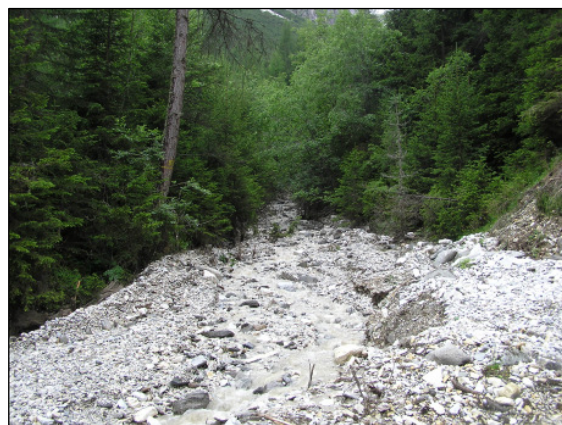
**Abb. 6.8: Gesteinsablagerungen der Mure**

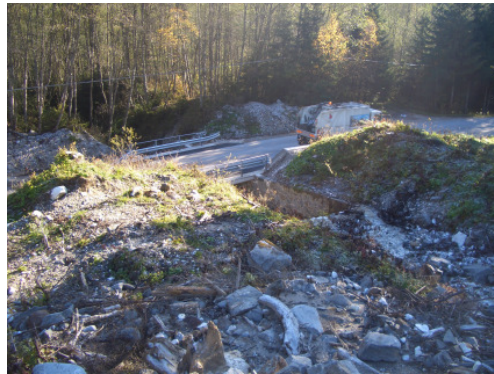
Erst im Juni 2007 kam es nach einem großen Unwetter im Wipptal zu zahlreichen gravitativen Massenbewegungen. Hierbei ereignete sich auch eine Mure im Schleyergraben, bei der insgesamt geschätzte 9000 m<sup>3</sup> Material bewegt wurden. 2000 m<sup>3</sup> Murmaterial verschütteten die Bundesstraße (Presseamt des Landes Südtirol 2007). Nach der Vermurung der Straße kam es zu langen Aufräumarbeiten. Die Straße war fünf Tage lang gesperrt. In Abbildung 6.9 vom Oktober 2007 erkennt man das Ablagerungsmaterial der Mure.

Abbildung 6.9: Ablagerung der Mure vom Juni 2007 (eigenes Foto).

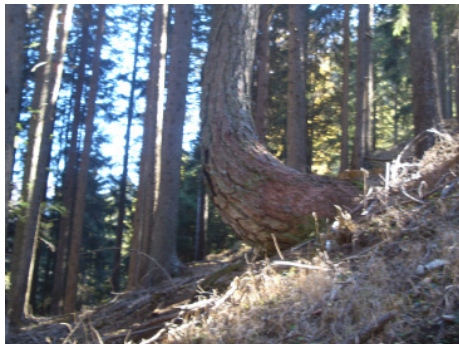
**Abbildung 6.12: Säbelwuchs im UG**

Neben der Geomorphologie konnten weitere Spuren im Gelände gefunden werden, die auf gravitative Massenbewegungen schließen lassen. So lässt sich durch den Säbelwuchs vieler Bäume auf eine bewegte Geländeoberfläche schließen. Neben der Baumvegetation als Beweis für abgelaufene Prozesse in Abbildung 6.12 zeigt Abbildung 6.13 eine oberflächliche Kriechbewegung am Wegrand und somit eine gegenwärtige Bewegung des Bodenmaterials außerhalb des Untersuchungsgebietes.

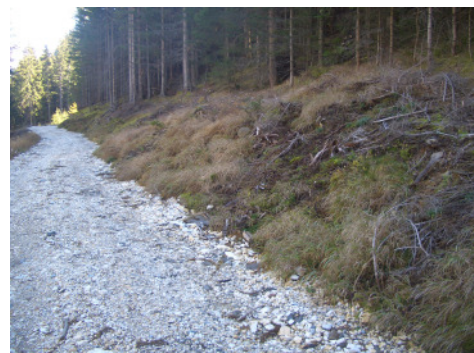
**Abbildung 6.13: Kriechbewegung am Wegrand**

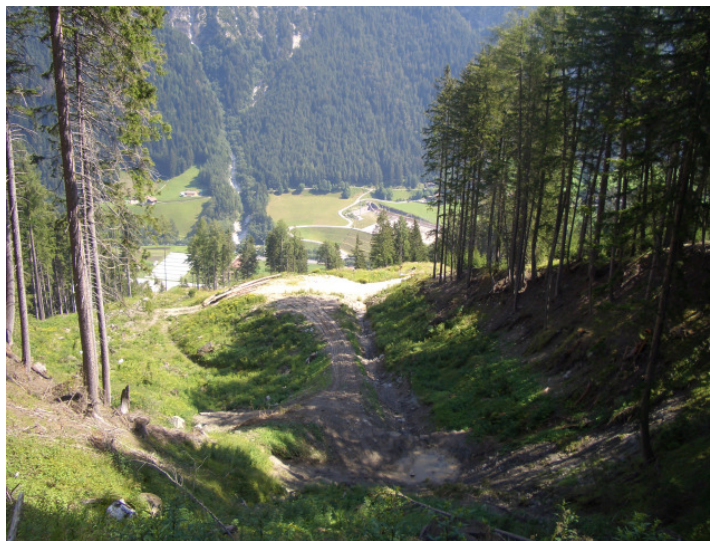
**Abbildung 6.15: Erster Teil der gravitativen Massenbewegung, talwärts  
(eigenes Foto Juli 2007).**

Zwischen dem Wall und der Halde konnte sich ein Gerinne bilden. Das Wasser wird am Wegrand durch ein Drainagerohr abgeleitet.

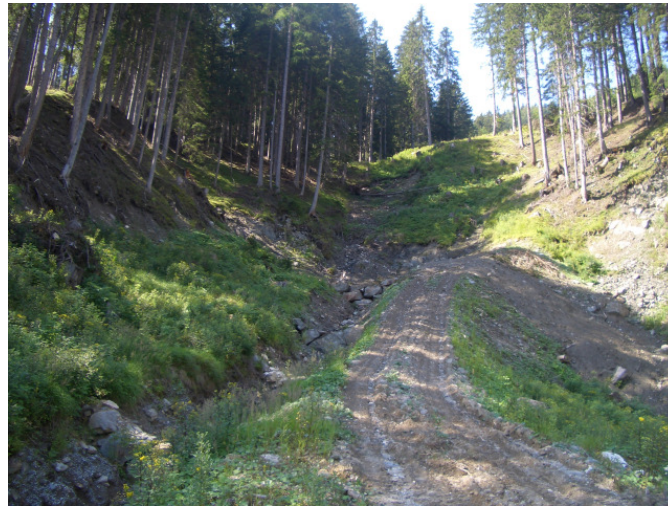
**Abbildung 6.16:** Erster Teil der gravitativen Massenbewegung, bergwärts  
(eigenes Foto Juli 2007).

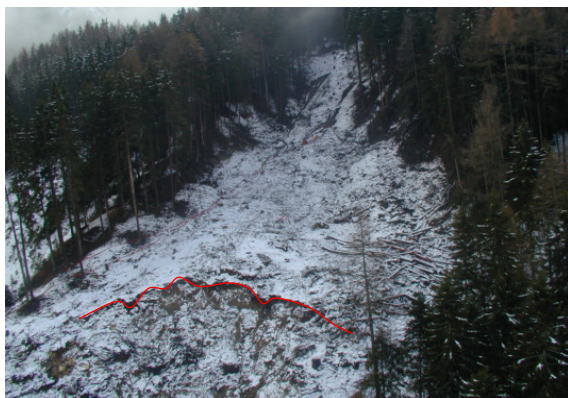
**Abbildung 6.17:** Abrisskante  
(Amt für Geologie 2002).

Im obersten Bereich sind mehrere Abrisskanten in unterschiedlichen Höhen vorhanden, welche parallel zueinander mehrere Geländestufen im Hang bilden. Gleich unterhalb des Weges findet man mit einer Länge von fast 50 Metern die längste Abrisskante im Untersuchungsgebiet. An dieser Stelle des Hanges geht die erste initiale Bewegung des Materials aus. Es handelt sich in diesem Bereich um eine tiefgründige Rotationsrutschung, aus der oberflächlich kleinere flachgründige Translationsrutschungen hervorgehen.

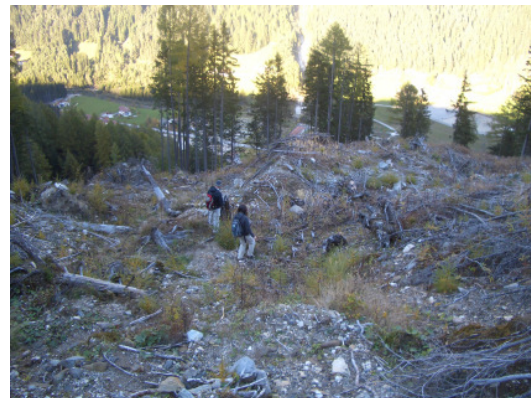
**Abbildung 6.18:** Blick auf den mittleren  
Teilbereich (eigenes Foto Oktober 2007).

Der Hangrutschungsbereich wird westlich vom Wald abgegrenzt und geht dort in den Bereich alter Aktivitäten über. Der mittlere Bereich der gravitativen Massenbewegung ist aufgrund der Flächengröße, der Exposition und den Ablagerungen etwas unübersichtlich, da die Gleitmasse der gravitativen Massenbewegung während der Bewegung in zahlreiche Schollen zerfallen ist. Der Bereich wird von kleineren Geländestufen im mittleren und unterem Bereich, sowie von oberflächlichen Schollenrutschungen dominiert, welche eine seichte und glatte Gleitfläche haben und die Hangrutschungsmasse daher homogen abgleiten lässt. Man findet im Hang Anrissbildungen bzw. initiale Abrisse ohne Ausbildung einer Geländestufe. Die Ablagerungen der oberflächlichen Hangrutschungen haben dazu beigetragen, dass Wälle, Plateaus und Schuttkegel entstanden sind, welche das Bild des Oberflächenreliefs prägen. Dies führt auch dazu, dass man von keiner Stelle aus in diesem Teilbereich in den Hang als Ganzes einsehen kann.

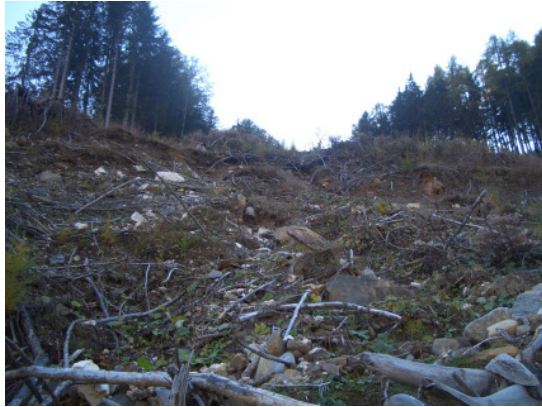
Abbildung 6.19: Abrisskante

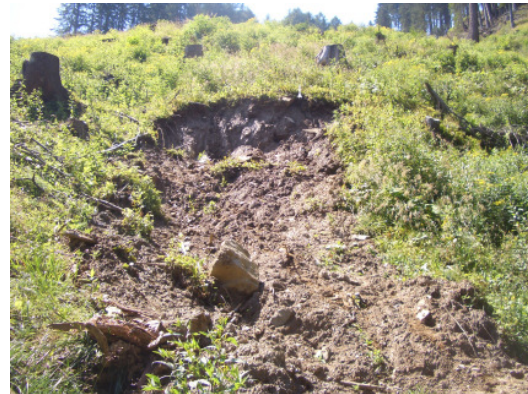
Abbildung 6.20: Oberflächliche Hangrutschungen

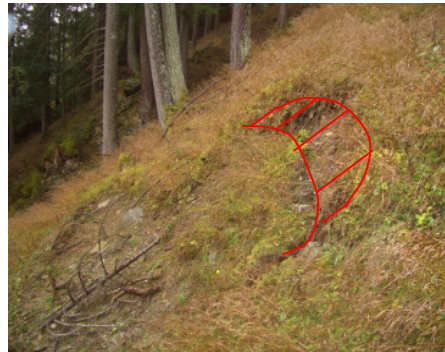
Auch in diesem Bereich tritt Wasser aus dem Hang heraus, welches in einem Gerinne talwärts und am Weg aus dem Hang fließt.

**Abbildung 6.21: Oberflächliche Hangrutschung (eigene Fotos Oktober 2007).**

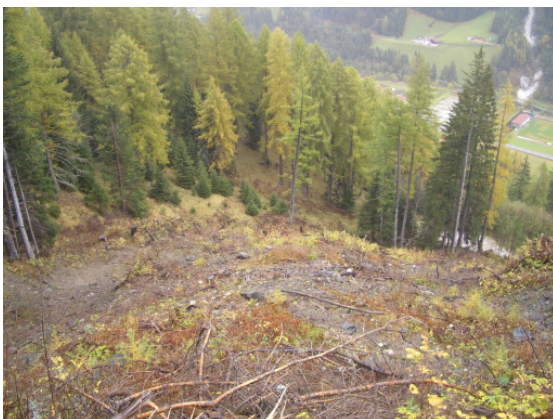
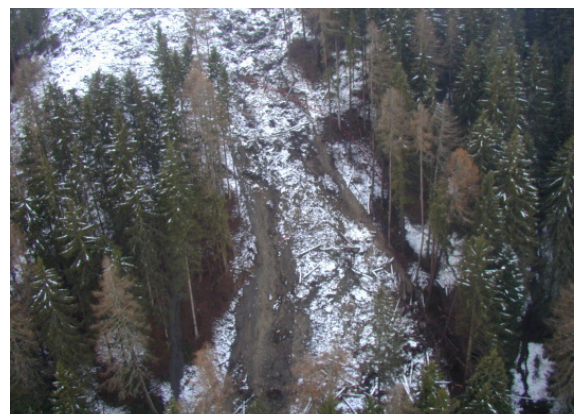
Eine interessante Form nimmt der orographisch linke Bereich 3a an. Bogenförmig bewegt sich dieser Bereich von dem mittleren Teilbereich weg und findet am Schotterweg beim Wasserreservoir sein Ende. Dieser Teil ist im Gegensatz zum ersten oder zweiten Bereich sehr homogen in seiner Bewegung. Aus diesem Bereich ist im Jahr 2002 zunächst das aus der Rutschmasse bewegte Material als Mure talwärts abgeflossen.

Die fast vegetationsfreie Oberfläche wird von durchmischem Lockermaterial und einigen Schuttkegeln dominiert. Eine sichelförmige Abrisskante bildet den Anfang dieses Bereiches. Der Akkumulationsbereich 15 Meter weiter talwärts bildet in diesem sehr steilen Gebiet ein kleines Plateau. Die Transportfläche der flach talwärts kriechenden Hangrutschung wird seitlich durch zwei Meter hohe Wälle eingegrenzt, welche von der Form Seitenmoränen eines Gletschers ähneln. Die Wälle grenzen die Scherfläche der gravitativen Massenbewegung in diesem Bereich ein. In diesem Bereich sind keine Wasseraustritte sichtbar. Westlich des Walls fließt ein Gerinne talwärts.

**Abb. 6.22: Bereich 3a (eigenes Foto Oktober 2007).    Abb. 6.23: Bereich 3a talwärts (Geol. Amt 2002).**

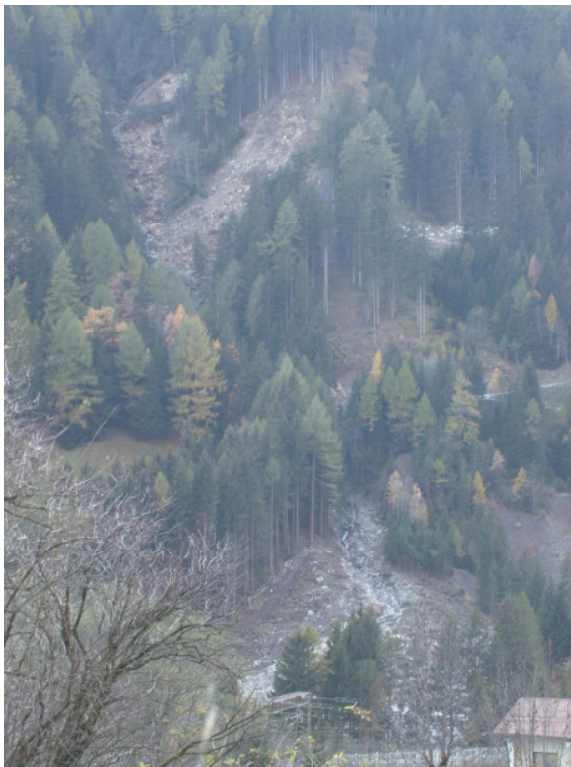
**Abb. 6.26: Seitliche gravitative Massenbewegungen**  
(eigene Abbildung Oktober 2007).

Aus dem Schleyerbach, der in den Pflerscher Bach entwässert, sind einige Murgänge hervorgegangen, die letzte erst im Juni 2007. Wie in Abbildung 6.27 zu erkennen ist, sind im oberen Bereich am Schleyerberg deutlich Ablagerungen von Gesteinen und Vegetationsschichten zu erkennen. Durch die vielen Zuflüsse in den Schleyerbach und die schnelle Abflusszunahme in den Bachlauf in Folge von Niederschlägen konnten Bachsedimente mobilisiert werden, welche als Muren ins Tal transportiert wurden. Der Schleyerbach ist vor allem im Bereich des Schleyerberges, sowie im unteren Bereich relativ steil mit einem mittleren Gefälle von über 15 %. Durch das Erosionsvermögen ist es im unteren Bereich des Schleyerbaches zu einer Eintiefung in das Bachbett gekommen. Dies hat eine Destabilisierung der Böschungen zur Folge. Vor allem aus der orographisch linken Seite sind einige Böschungsrutschungen hervorgetreten, welche in Abbildung 6.26 dargestellt sind.

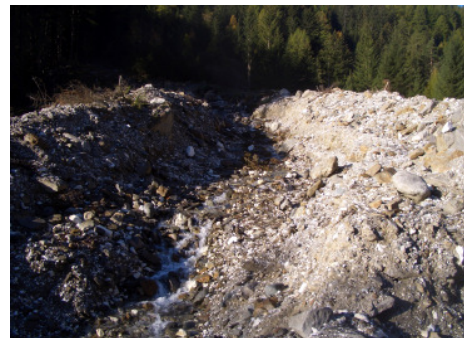
**Abbildung 6.27: Murablagerung**  
(eigene Abbildung Oktober 2007).

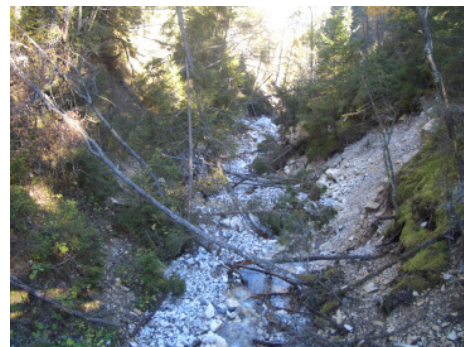
**Abb. 6.28: Entwurzelte Bäume im Bachbett**  
(eigene Abbildung Oktober 2007).

Im unteren Bereich des Wildbaches liegen entwurzelte und verkeilte Bäume wie in Abbildung 6.28 ersichtlich, sowie Gesteinsblöcke, welche durch die hohe Transportkapazität und Abflussgeschwindigkeit mitgerissen und transportiert wurden. Die Mure hat an einigen Stellen das Bachbett verlassen und sich seitlich ausgebreitet, wie man im Bereich des Weges an der Bachkehre durch die Bildung seitlicher Levees erkennen kann.

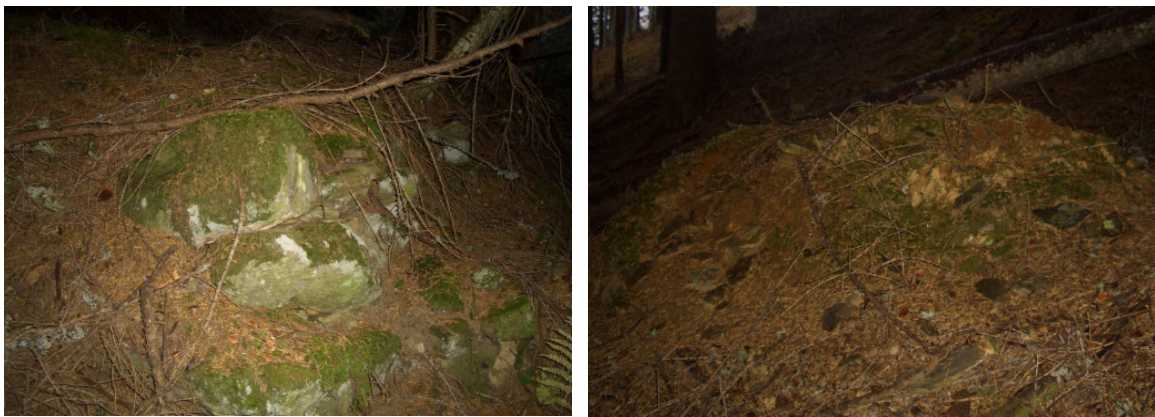
und der westlichen Grenze der mittleren gravitativen Massenbewegung im Wald zwei Stellen entdeckt werden, auf die die im Methodenteil beschriebenen Kriterien zutrafen. Herausragende, gestapelte, kantige, teilweise bewachsene Gesteine konnten als alte Halden erkannt werden. Nicht brauchbares Abbaumaterial, sogenanntes Totgestein, wurde zumeist neben den Stolleneingängen abgelagert. In der Abbildung 6.42 erkennt man deutlich die bemoosten Ablagerungen von kantigem Gestein mit einer Höhe von ca. 1 bis 1,5 Meter. Der Fund dieser aus dem Gelände herausragenden Ablagerungen beweist somit auch die Bergbautätigkeit im Untersuchungsgebiet.

**Abbildung 6.42: Historische Ablagerungsstellen des Bergbaus (eigene Fotos 2007).**
