# DIPLOMARBEIT

„Globaler Wandel und  
raum-zeitliche Veränderungen in Hochgebirgen  
– GIS-gestützte Vulnerabilitätsanalyse eines  
Murereignisses im Martelltal  
(Südtirol/Italien)“

**Barbara Schwendtner**

Wien, November 2011

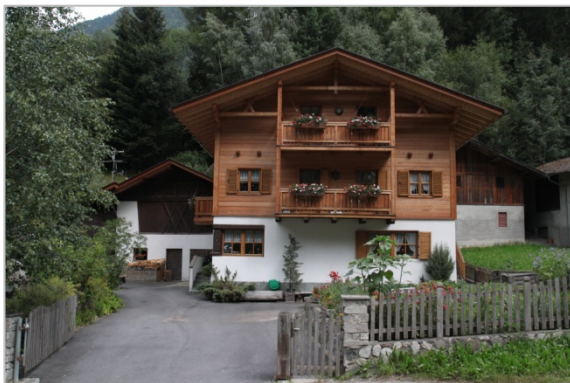
Anhand eines Beispiels vom Ortsteil Gand soll dies veranschaulicht werden. Das Wohngebäude mit der Hausnummer 27 befindet sich am südlichen Ortsende von Gand. Das klassische Einfamilienhaus im alpinen Baustil hatte 2006 zwei Stöcke und ein Dachgeschoss, das als Wohnfläche verwendet wird. Zwei weitere Gebäude dienten früher als Stall und Scheune (Abbildung 14). Die Wohnfläche – extrahiert aus ArcGIS – beträgt 269 m<sup>2</sup>, wobei dies wie oben erwähnt, unrealistisch erscheint. Die Angabe des Streuwertes ermöglicht eine Annäherung an den Realwert (269 ±36 m<sup>2</sup> → 305 bzw. 233). Zuerst wird die generelle Wertigkeit (Tabelle 7) des Wohnhauses ermittelt (AUT.PROV.BZ, 2009).

Abbildung 14: Gand 27, zweistöckiges Einfamilienhaus mit zwei weiteren Gebäuden (Foto: Ekrem Canli, 2011)

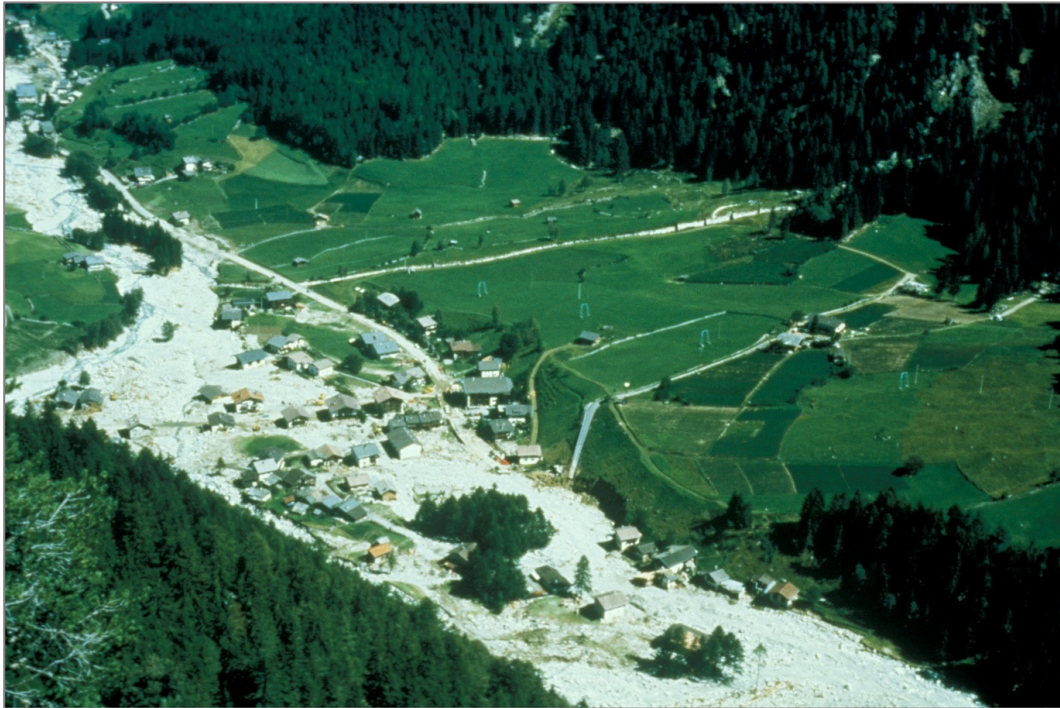
Einen visuellen Eindruck vermitteln die folgenden Abbildungen, die in den Tagen nach dem Ereignis aufgenommen wurden (Abbildung 22, Abbildung 23 und Abbildung 24). Der Kern des Ortsteil Gand wurde komplett überspült. Nur eine kleine Insel – deutlich erkennbar an dem Grün – ragt hervor. Die Plima floss durch die Gand hindurch und richtete ein breites Feld an Verwüstung an. Im etwas breiteren Teil des Talbodens in Richtung Ennewasser floss der reißende Bach wieder zurück in sein Bachbett. Die Häuser, die dem Ortsteil Meiern zuzuschreiben sind, aber auf der orographisch linken Seite der Plima stehen, wurden nur wenig beschädigt. Deutlich sichtbar ist, dass der Talboden vollkommen verschlammmt und mit großen Blöcken und Murmaterial bedeckt ist.

Abbildung 22: Ortsteil Gand nach dem Ereignis (MARTELL, 1987)

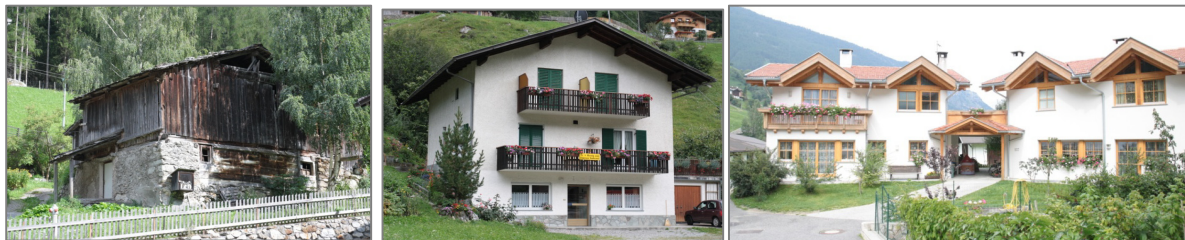
Die Gebäude im Untersuchungsgebiet lassen sich aufgrund ihrer Bauzeit eindeutig unterscheiden und in vorwiegend drei Bautypen klassifizieren. Der erste betrifft die älteste Baustruktur, der zweite jene der vermehrten Bautätigkeit in den 1960er und 1970er Jahren und der dritte die Neubauten um die Jahrtausendwende (vgl. Abbildung 29). Es herrscht die typisch alpine Bauweise vor, mit weniger stark geneigten Dächern, einfachem Querschnitt und Verwendung von lokal vorhandenem Baumaterial. Zum Teil ist die Baustruktur recht alt, was sich an der nach außen sichtbaren Baustruktur, der Holzfärbung und am allgemeinen Zustand der Gebäude erkennen lässt. Das unterste Geschoss ist in einer Steinschichtung (verputzt oder unverputzt) ausgeführt, die darüber liegenden Etagen sind meist in Holzbauweise errichtet und das Dach ist mit Schindeln gedeckt. Sofern das Gebäude noch als Wohnmöglichkeit genutzt wird, wird nur das Erdgeschoss bewohnt und das Dachgeschoss dient nicht als Wohnfläche. Die ältesten Gebäude bzw. Schuppen sind sehr gedrungen, mit wenigen Fenstern und kleinen, schmalen Türen. Des Weiteren fallen die Gebäude der 1960/70er Jahre auf, die größer gebaut wurden, mehrere Stockwerke besitzen, auf Verzierungen weitestgehend verzichten und sich durch die Verwendung dunklerer Holzarten auszeichnen. Es finden sich auch sehr viele neue Gebäude, die maximal 20 Jahre alt sind und in der typischen Mauerwerk-Beton-Bauweise errichtet wurden. Diese weisen trotzdem die traditionellen Formen von einer kleinen Grundfläche und einer geringen Dachneigung auf. Dabei wird oft helles Kiefernholz verwendet und das Dach mit roten Schindeln gedeckt.

Abbildung 29: Gebäudetypen im Untersuchungsgebiet. Links oben: Ennewasser 157 in alter Bauweise. Rechts oben: Ennewasser 173 in typischer 1960/1970er Bauweise. Unten: Gand 256 und 257 in moderner Bauart (Fotos: Ekrem Canli, 2011)

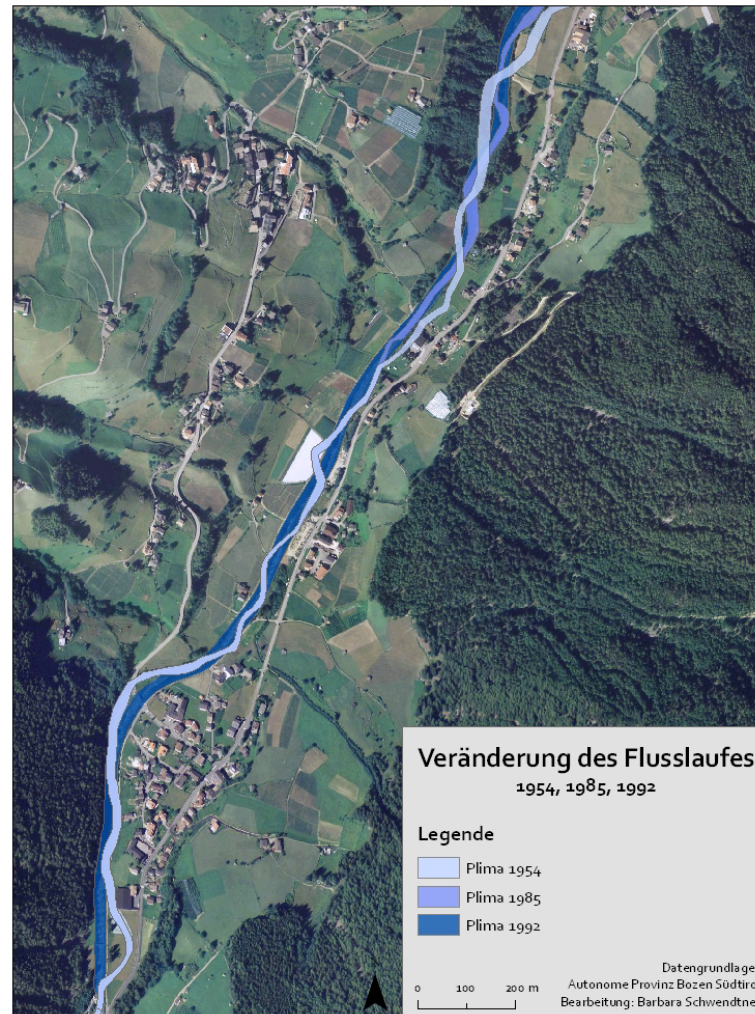
Abbildung 40: Darstellung der Flusslaufänderung der Plima im Untersuchungsgebiet von 1954 bis 1992
