# DIPLOMARBEIT

„Die Kirche der Vierzig Märtyrer in Saranda.  
Eine Bestandsaufnahme“

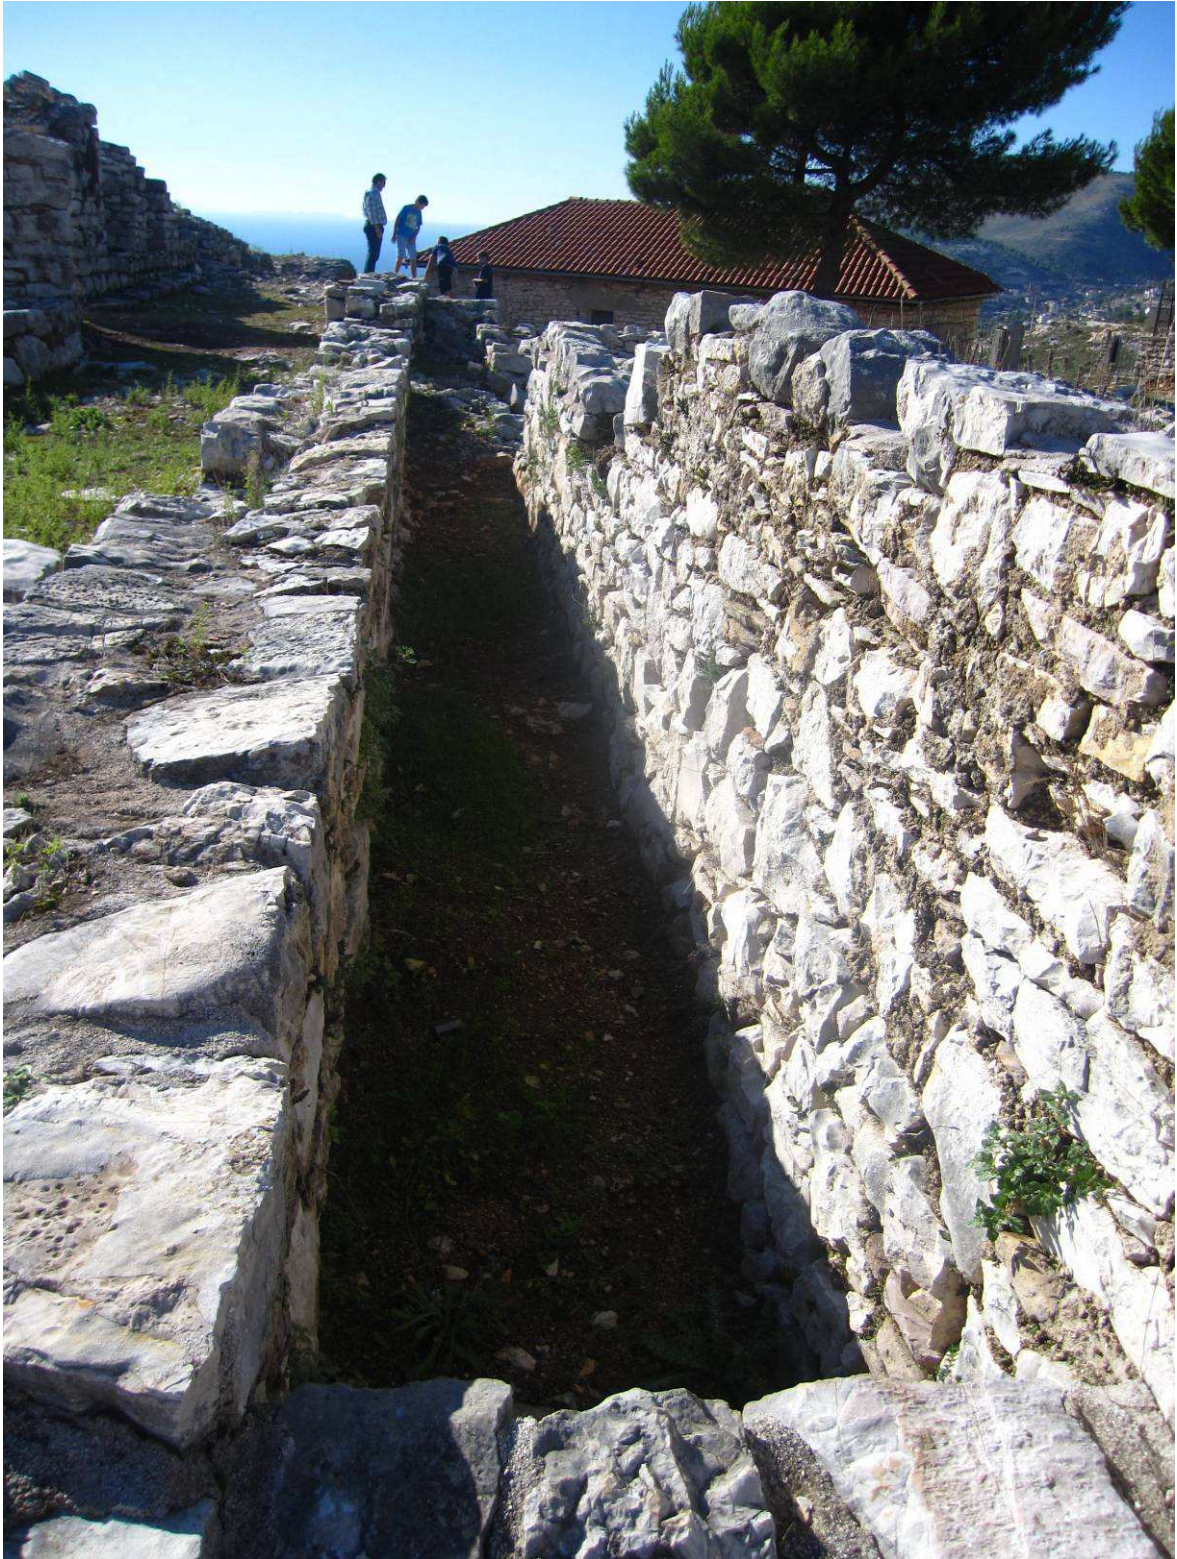
Auch im Norden wird die Kirche durch eine Mauer flankiert, die parallel zur Kirche verläuft und in deren Mitte sich eine Art Gang befindet (Abbildung 5). Hier könnte LEAKES Grundriss Aufschluss geben (Abbildung 50). Er verzeichnete doppelte Linien um den Grundriss, beziehungsweise um die Darstellung des Innenraumes.

**Abb. 5:** Parallel zur Nordwand verlaufende Mauern.

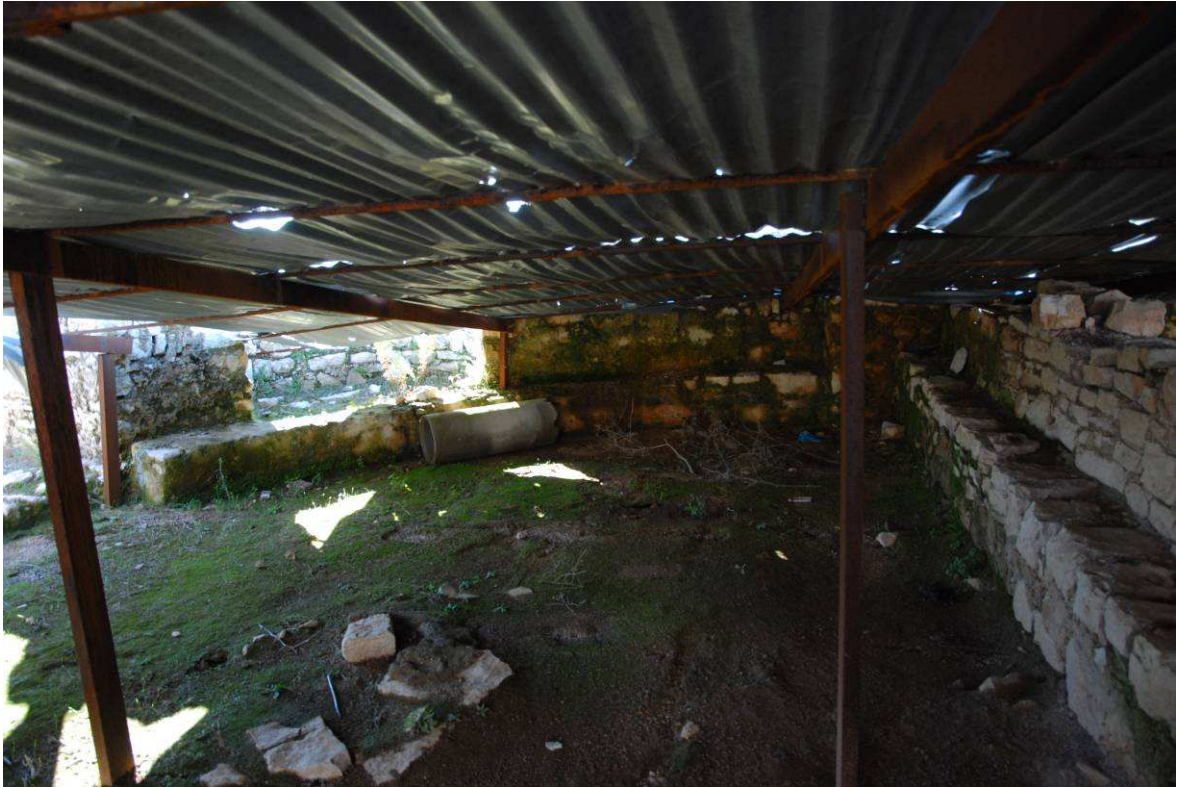
**Abb. 17:** Westlichste Konche an der Südseite der Kirche. Rechts im Bild ist die aufragende Mauer erkennbar, die die Konche vom Innenraum trennt.

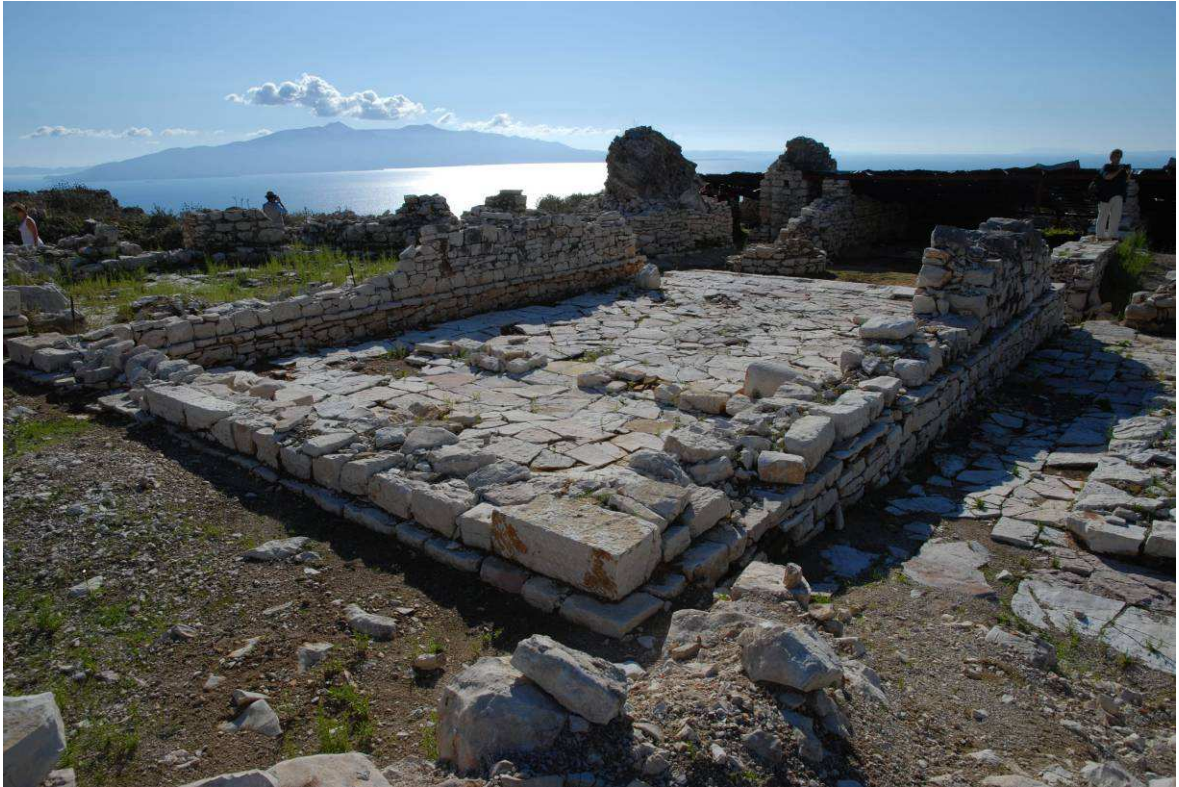
**Abb. 19:** Die aufragende Mauer im Innenraum trennt die Konchen vom Hauptschiff.

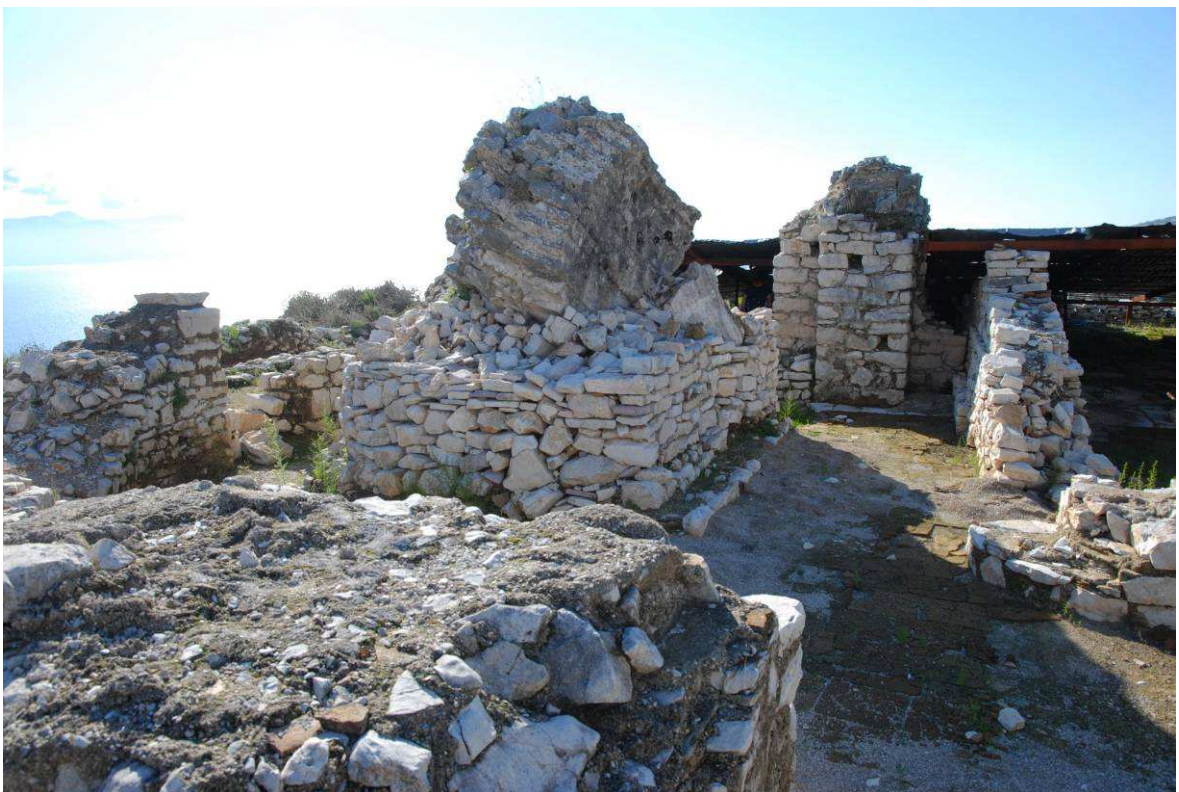
**Abb. 20:** Rechts im Bild befindet sich außerhalb der inneren Mauer die Struktur eines T-förmigen Pfeilers.

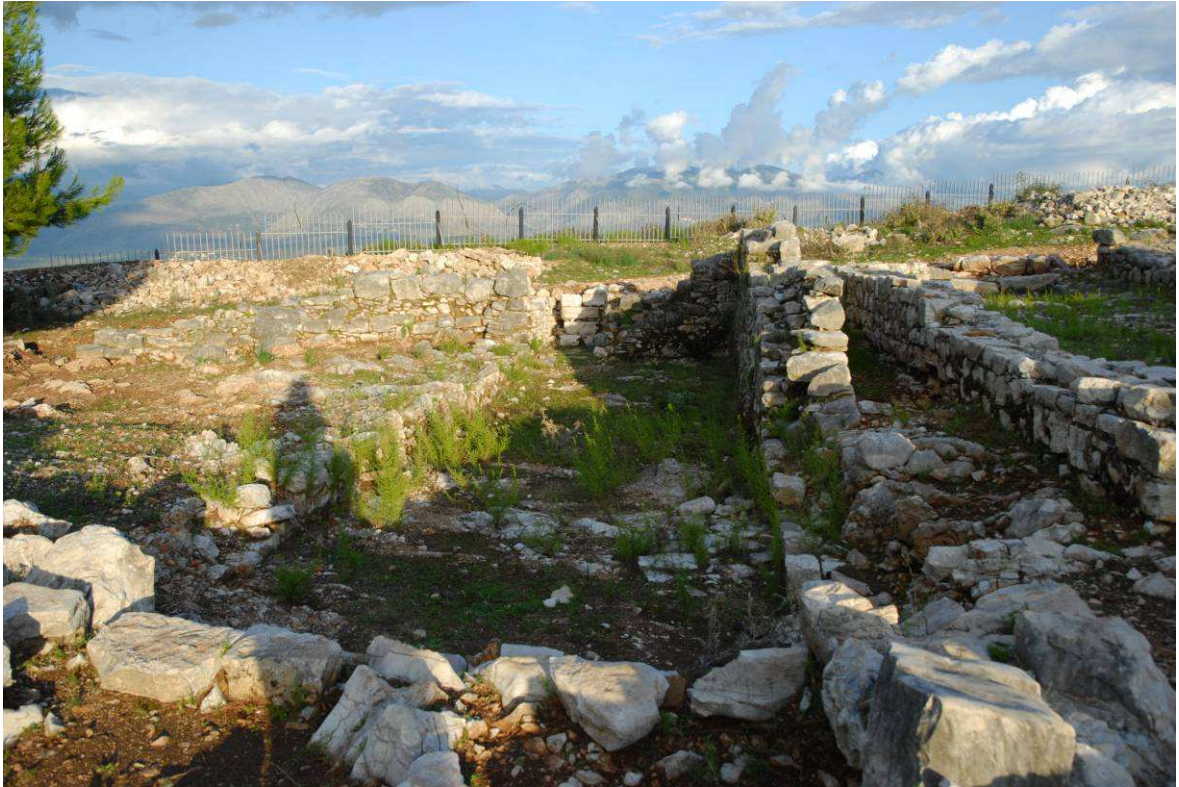
Ebenso fehlt in den Grundrissen die halbrunde Grundmauer, die an diese die Kirche im Norden flankierende Mauer anschließt (Abbildung 24).

**Abb. 24:** Halbrunder Anbau an der nördlich der Kirche gelegenen Mauer.

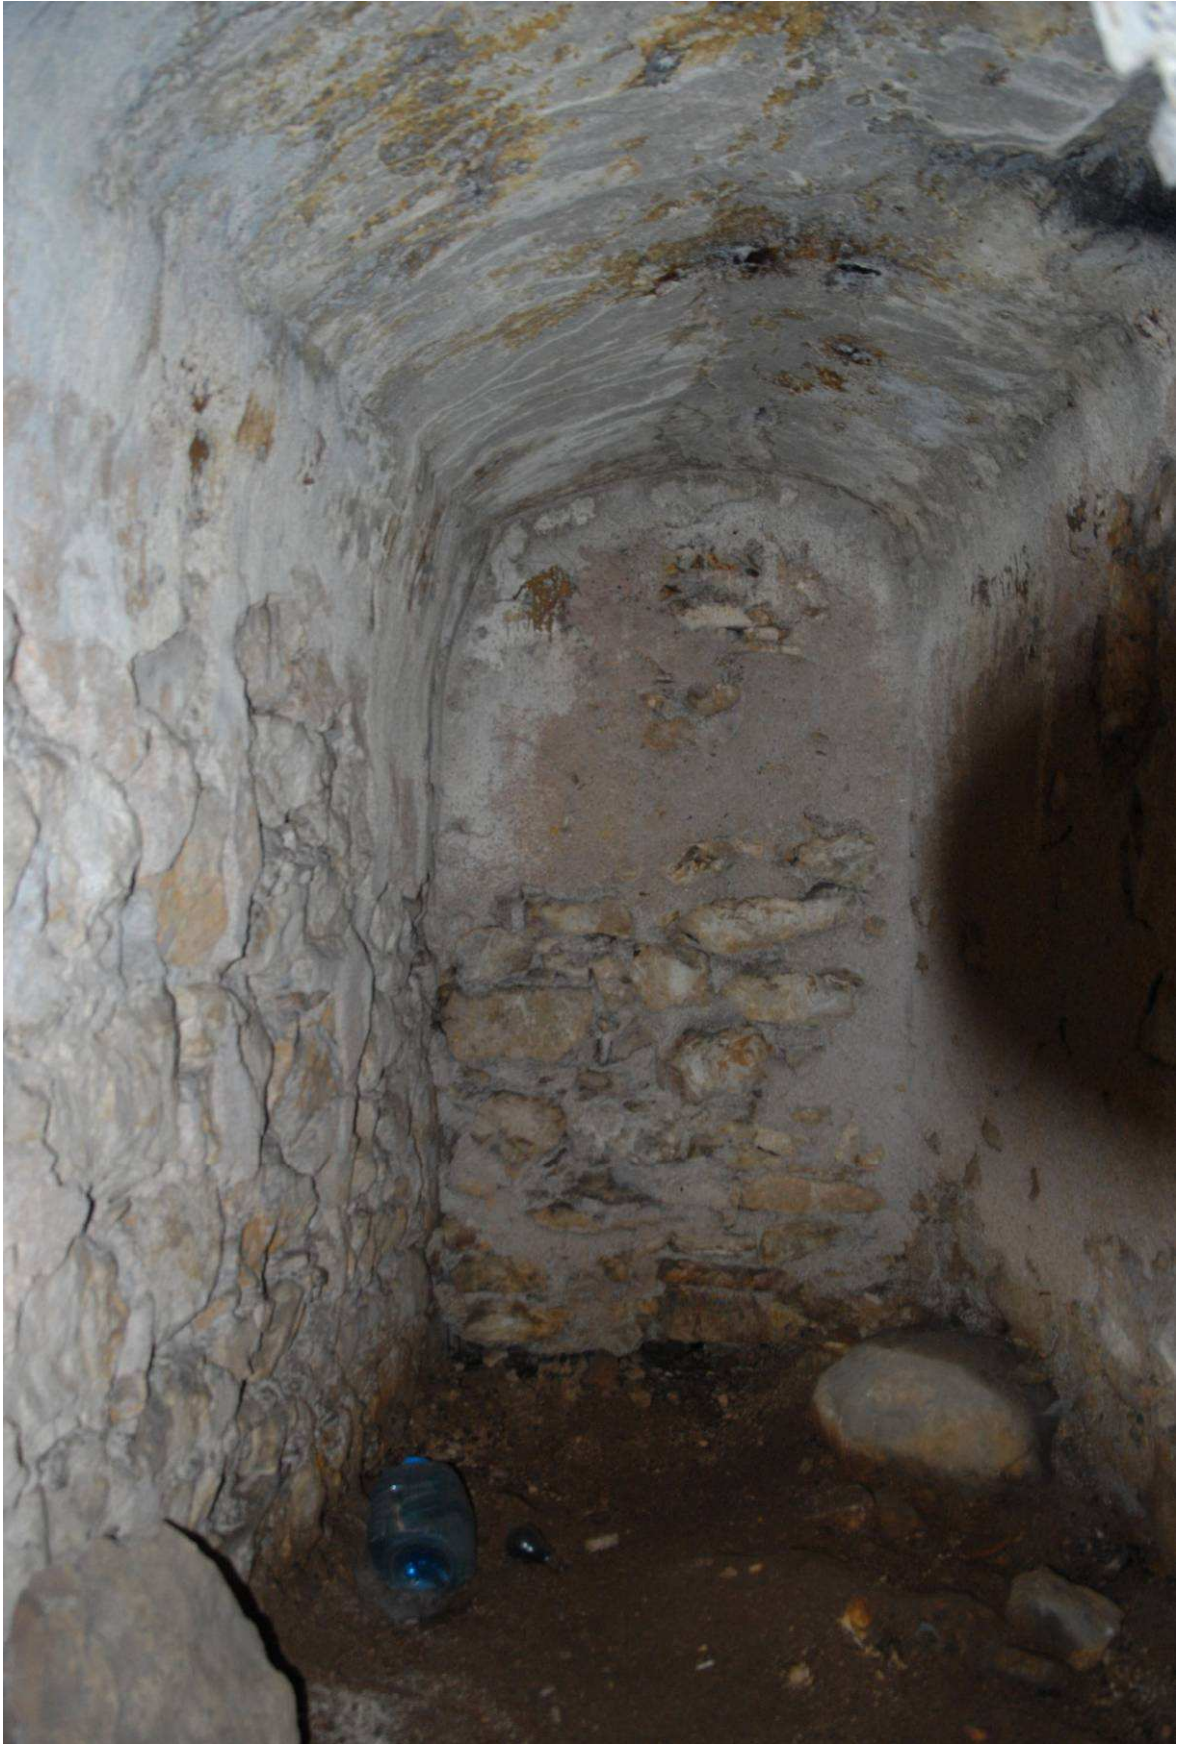
Im Korridor befindet sich zunächst an der Westwand eine Öffnung, die über eine Stufe in den Raum 1 führt. Der Grundriss hat eine unregelmäßige Form, seine Nordwand passt sich dem Verlauf des Korridors an und wirkt abgerundet. Die Wände sind teilweise verputzt, und zeigen an einigen Stellen die dahinter liegende Mauerung, die aus groben Steinblöcken konstruiert wurde (Abbildung 28).

**Abb. 28:** Einblick in Raum 1 der Krypta.

Raum 1 (Abbildung 28) wurde vermutlich zur Gänze aus Bruchsteinen konstruiert. Es anzumerken, dass die Ost- als auch die Südwand von Raum 2 (Abbildung 29) konstruiert wurden. Ebenso wurde der angrenzende Hohlraum in Raum 2 aufgemauert. Lediglich dessen Südwand zeigt den blanken Felsen. Die Räume 3 – 6 (Abbildung 30, 34 – 37) wurden vermutlich aus dem bestehenden Felsen herausgearbeitet und deren Deckenwölbung darauf konstruiert.

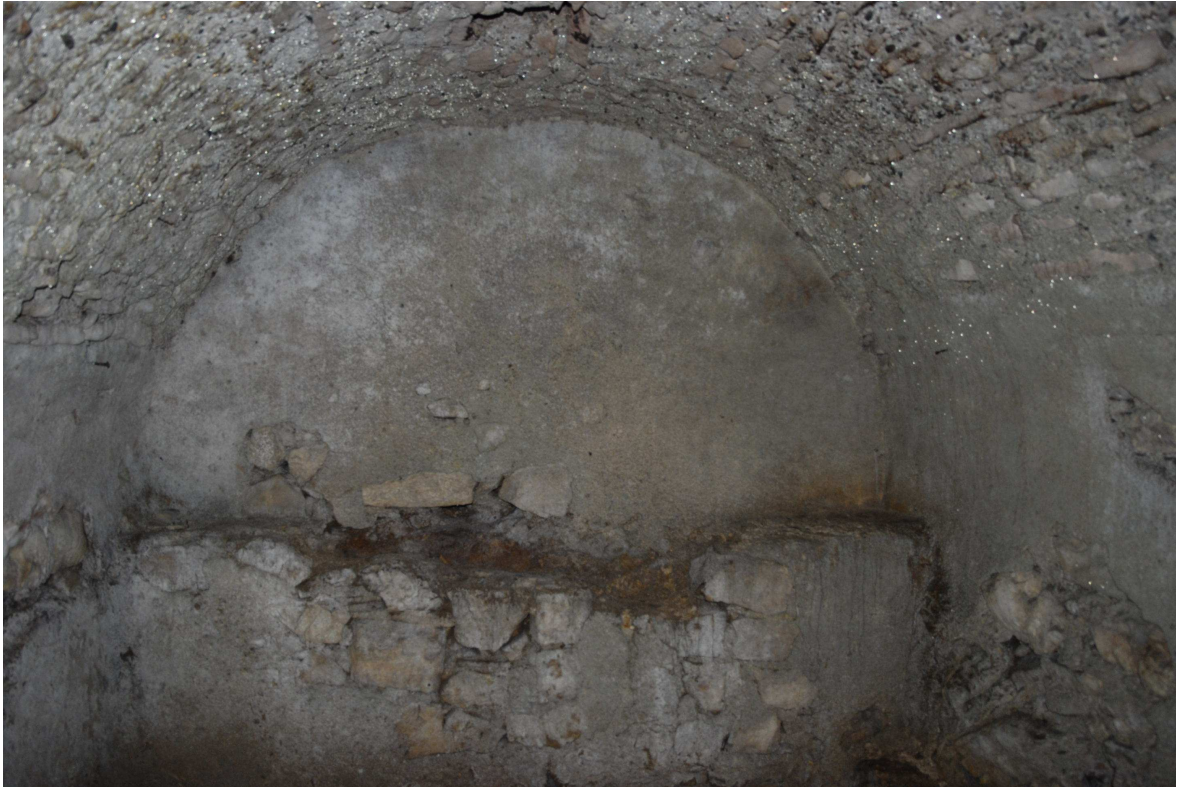
**Abb. 29:** Eingangsbereich zu Raum 2 in der Krypta, Blickrichtung Osten.

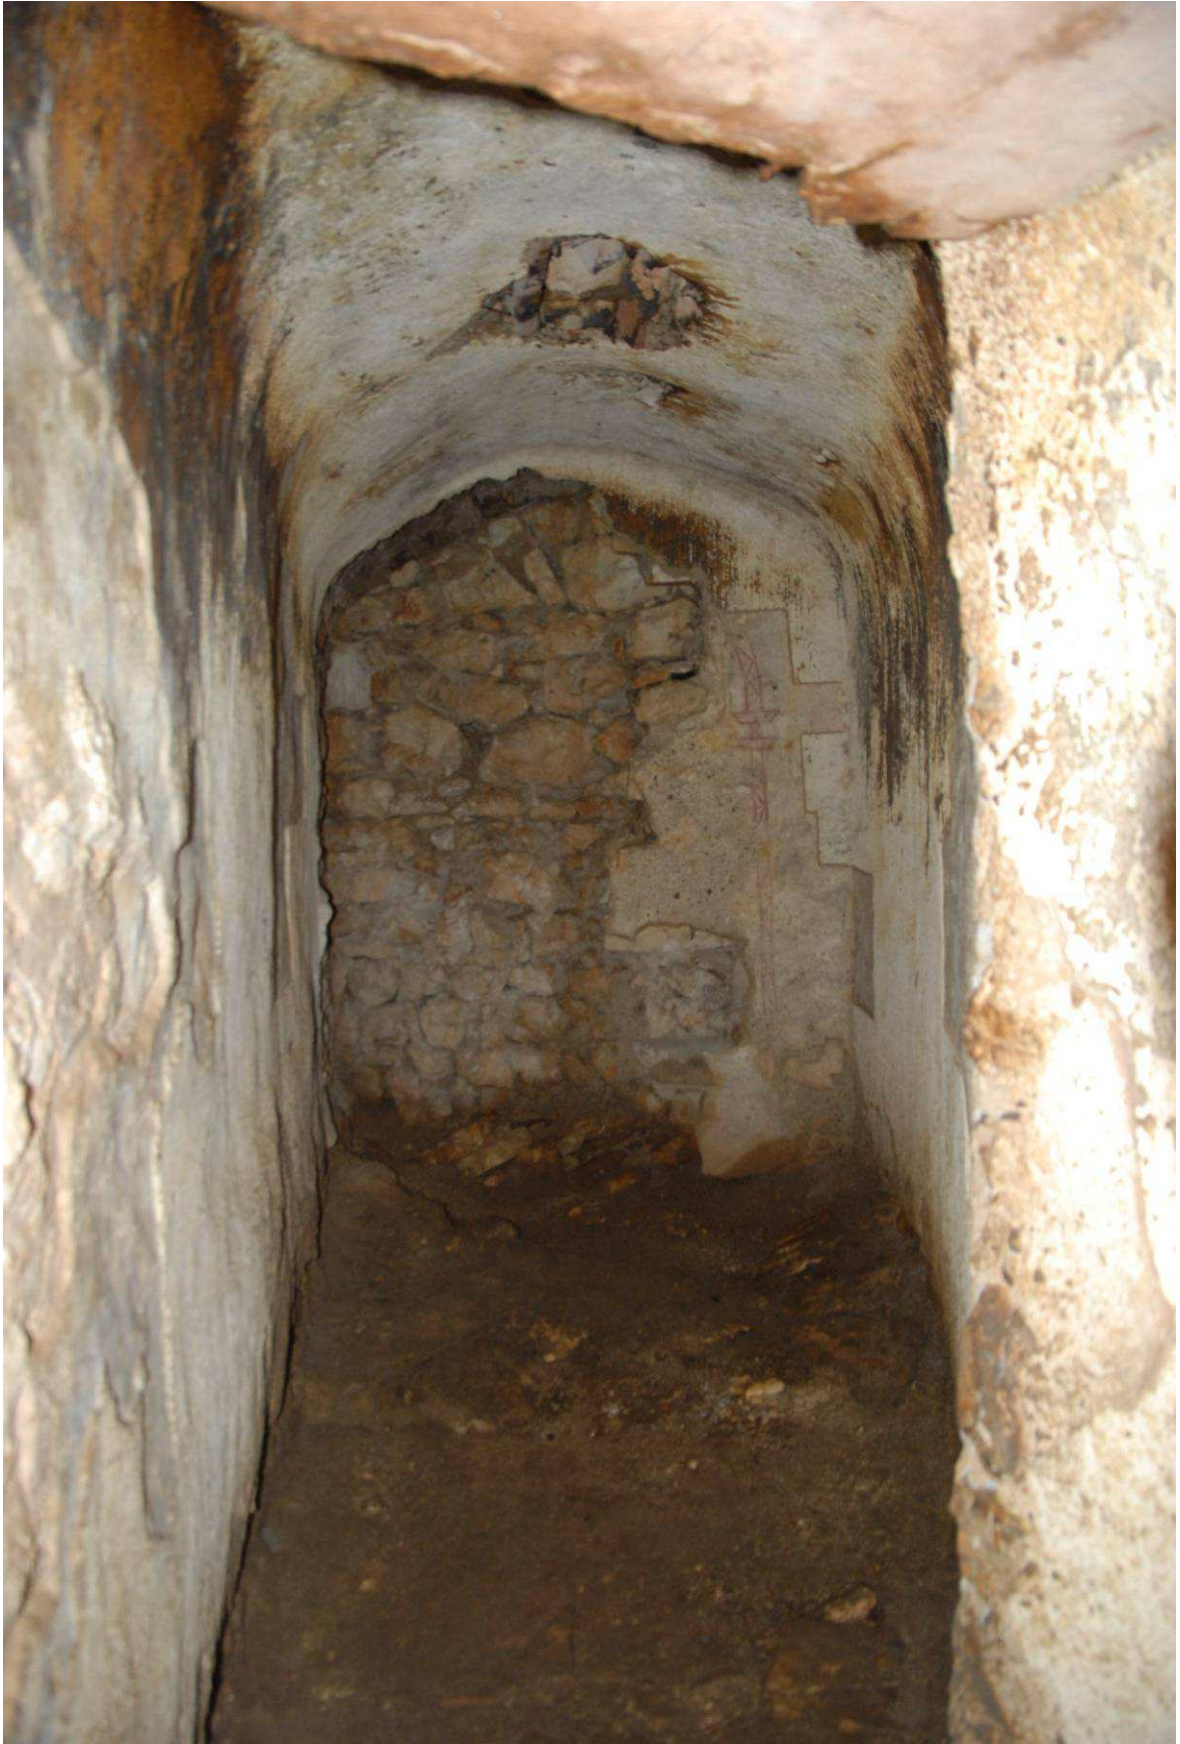
Diesem folgend eröffnet sich an der Ostwand der Mauer ein Durchgang zu Raum 7 (Abbildung 41). Dieser weist zum einen eine unregelmäßige Form im Grundriss auf, zum anderen besteht der Boden teilweise aus gewachsenen Felsen. Die Südwand des Raumes ist abgerundet und die Nordwand verläuft schräg in Richtung Nordosten. Diese beiden Wände passen sich dem Verlauf des Korridors an. Der Verputz der Mauer an der Ostwand

**Abb. 41:** Einblick in Raum 7 der Krypta, Blickrichtung Osten.

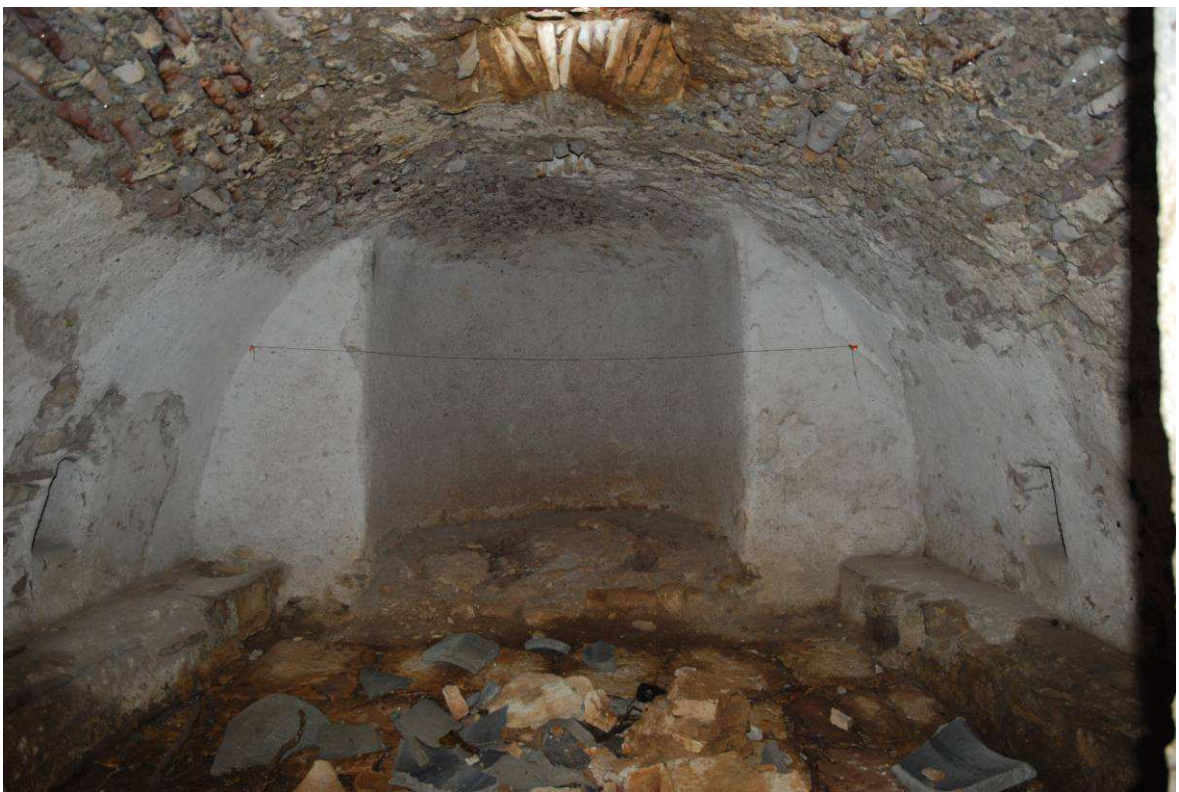
Der nächste Durchbruch im Korridor führt über dessen Ostwand in den Raum 9 (Abbildung 43). Der Bodenbelag besteht aus unregelmäßig großen Steinplatten. An der Nord- und Südwand befindet sich je eine aufgemauerte, teilweise verputzte Sitzbank. Die beiden Wände sind bis zur Wölbung verputzt. Im Zentrum des Raumes lag zum Zeitpunkt der Exkursion Schutt am Boden. An der Ostwand befindet sich etwas über der Fußbodenhöhe eine Apsis, die in Richtung Osten verläuft und verputzt ist. An der Nord- und Südwand befinden sich wiederum kleine, in die Mauerdicke konstruierte, Durchbrüche, die an der Südwand eine Verbindung zu Raum 8 und an der Nordwand eine Verbindung zu Raum 10 herstellen. An der Westwand befinden sich über der Türöffnung Farbreste.

**Abb. 43:** Einblick in Raum 9, Blickrichtung Osten.

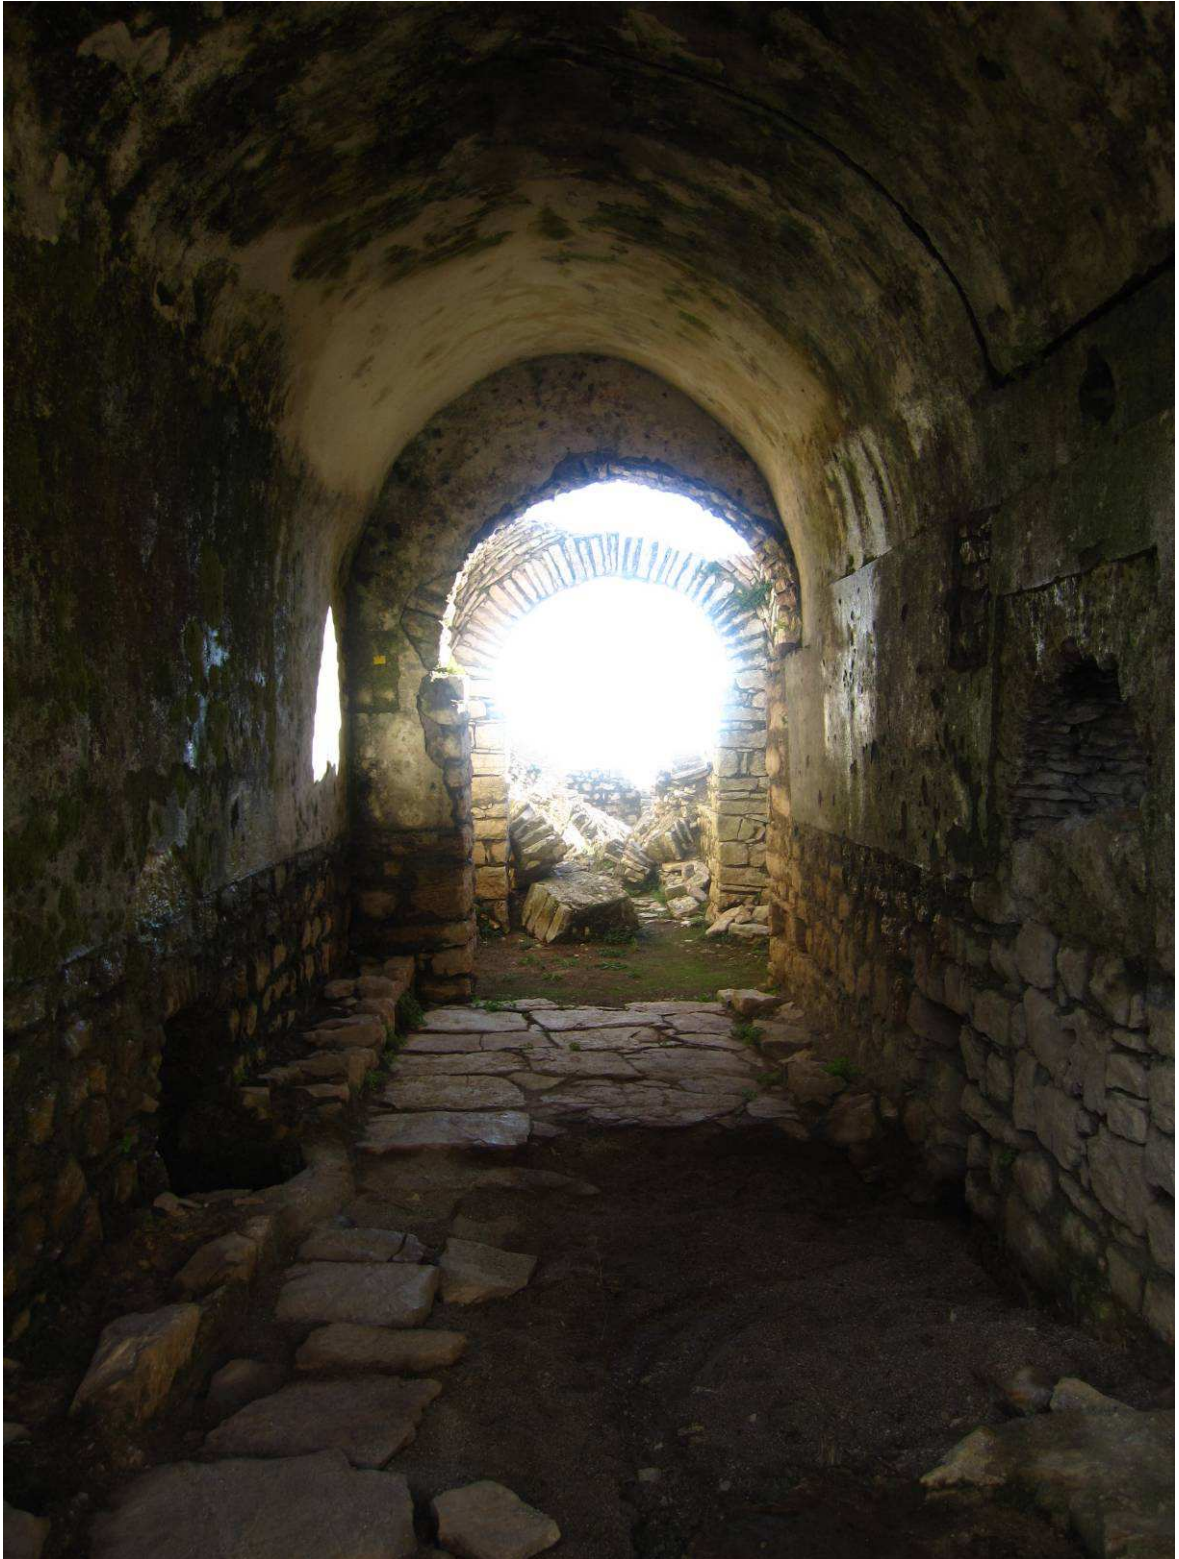
Die westliche Außenmauer der Kirche wird unterirdisch von einer tonnengewölbte Halle flankiert (Abbildung 46). Im unteren Bereich der Halle ist die Mauerung sichtbar, der obere Bereich, als auch das Tonnengewölbe sind verputzt. Der Boden dürfte einstmals mit Steinplatten bedeckt gewesen sein, da Reste von diesen vorhanden sind. Das Tonnengewölbe ist nicht durchgängig. Der Durchbruch in der Mauer ist unregelmäßig und scheint der tonnengewölbten Halle vorzuliegen. Es wirkt, als würden die Rundbögen auf den vorgelagerten Pfeilern aufliegen. Auch jene gemauerten Rundbögen vermitteln den Eindruck, als wären sie der tonnengewölbte Halle vorgelagert. Westlich, in diesem Bereich, befindet sich die tonnengewölbte Halle in einem ruinösen Zustand. Die Rundbögen wurden mit behauenen Stein konstruiert. Außerhalb der Rundbögen und der Halle wurde eine Außenmauer konstruiert. Obwohl dieser Bauteil teilweise eingestürzt ist,

**Abb. 46:** Einblick in die Halle, die die Krypta im Westen flankiert.

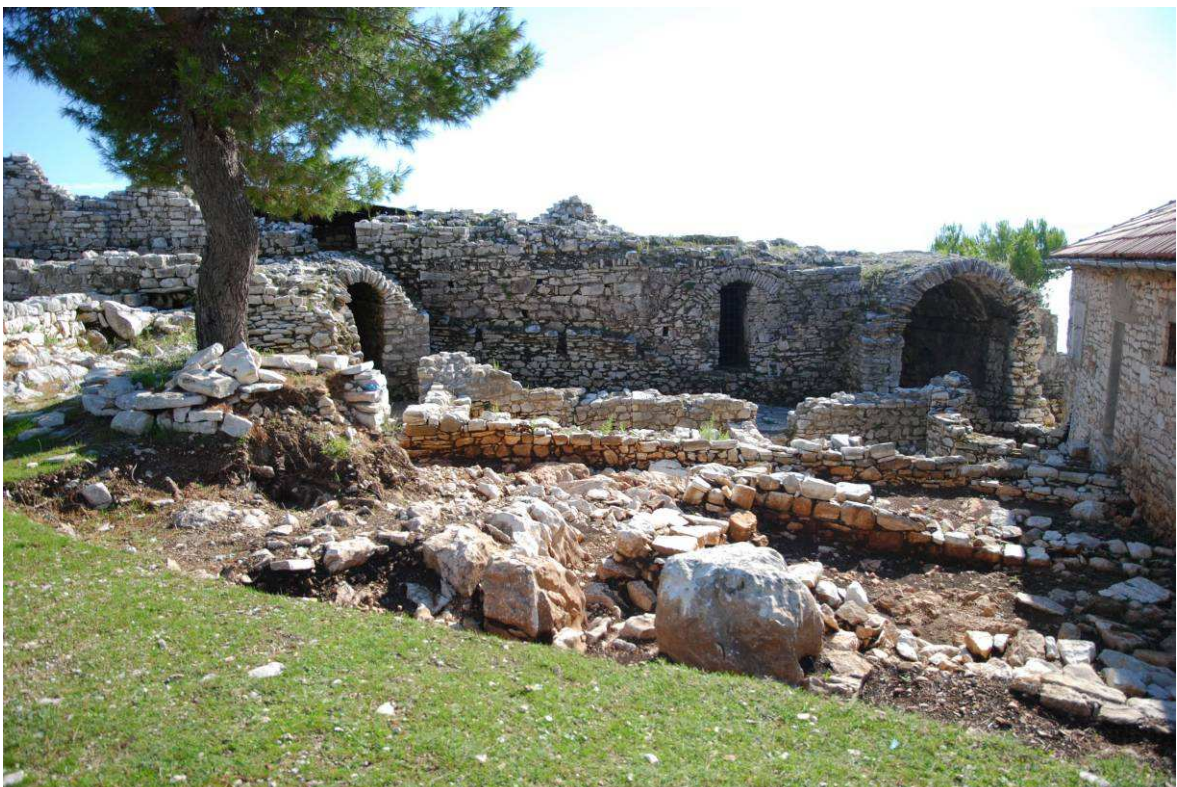
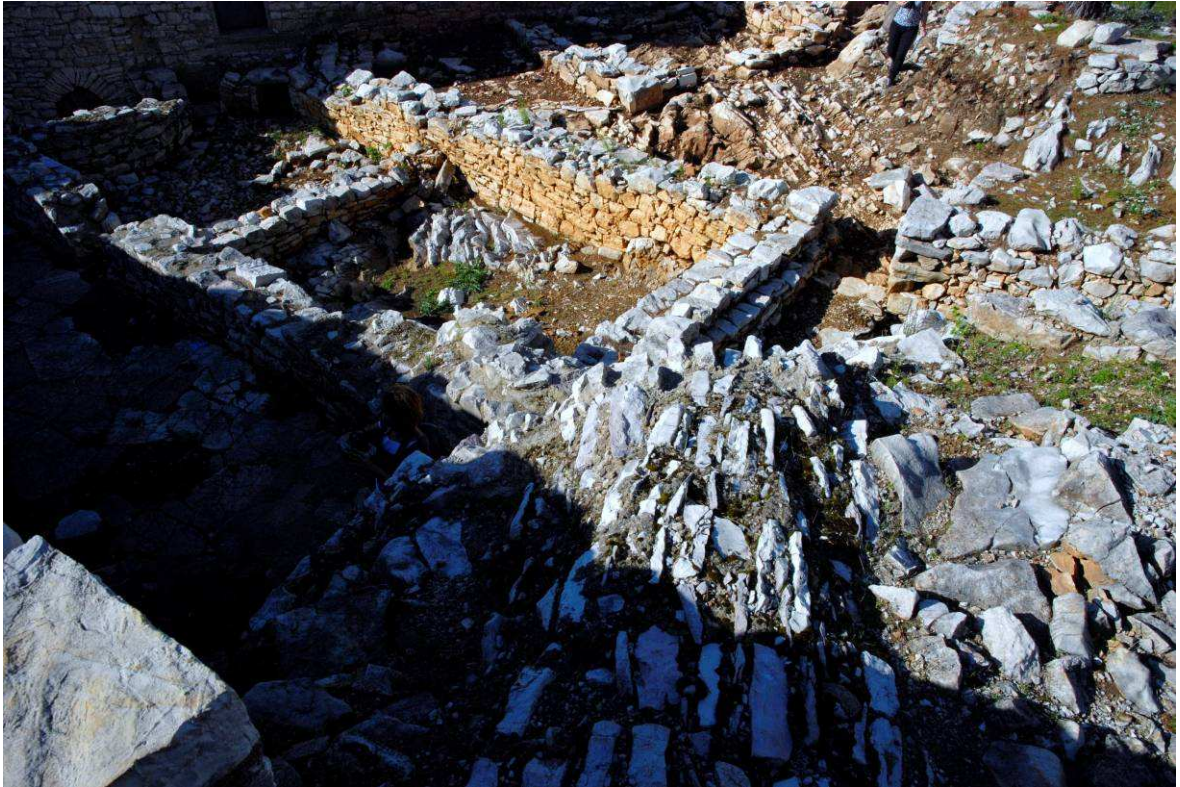
Abbildung 58 und 59 zeigen den Bereich, welcher der Krypta an der Nordseite vorgelagert ist. Es ist erkennbar, dass sich vor dem Eingang zur Krypta selbst weitere Räume befanden. Allerdings wurde auch hierzu weder in der Literatur, noch in der Darstellung der Grundrisse etwas angemerkt.

**Abb. 58:** Bereich der Krypta.

**Abb. 59:** Anbauten im Bereich der Krypta

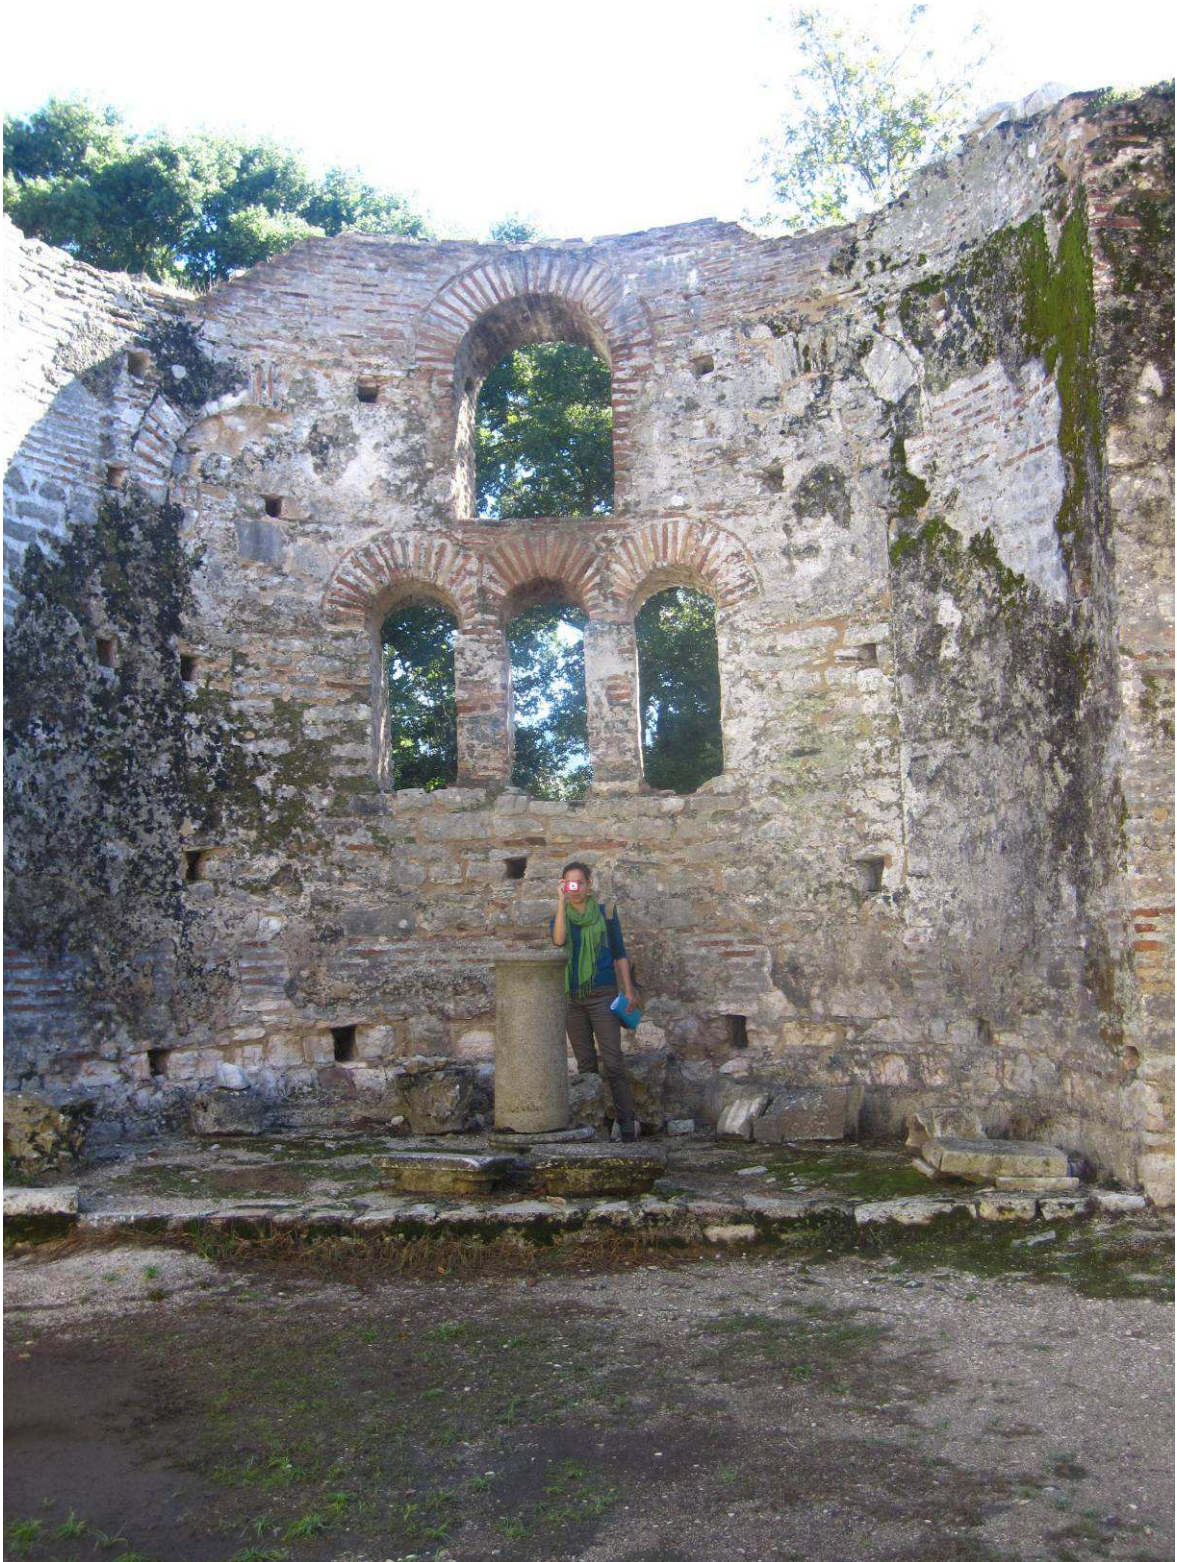
**Abb. 66:** Innenraum der Apsis der Großen Basilika in Butrint. Baunahten sind rechts und links neben den Fenstern im Zentrum der Apsis erkennbar.
