# MASTERARBEIT

„St. Stephan in Wien im 20. Jahrhundert.  
Gemeinschaftsvorstellungen und Identität“

Wien, 2014

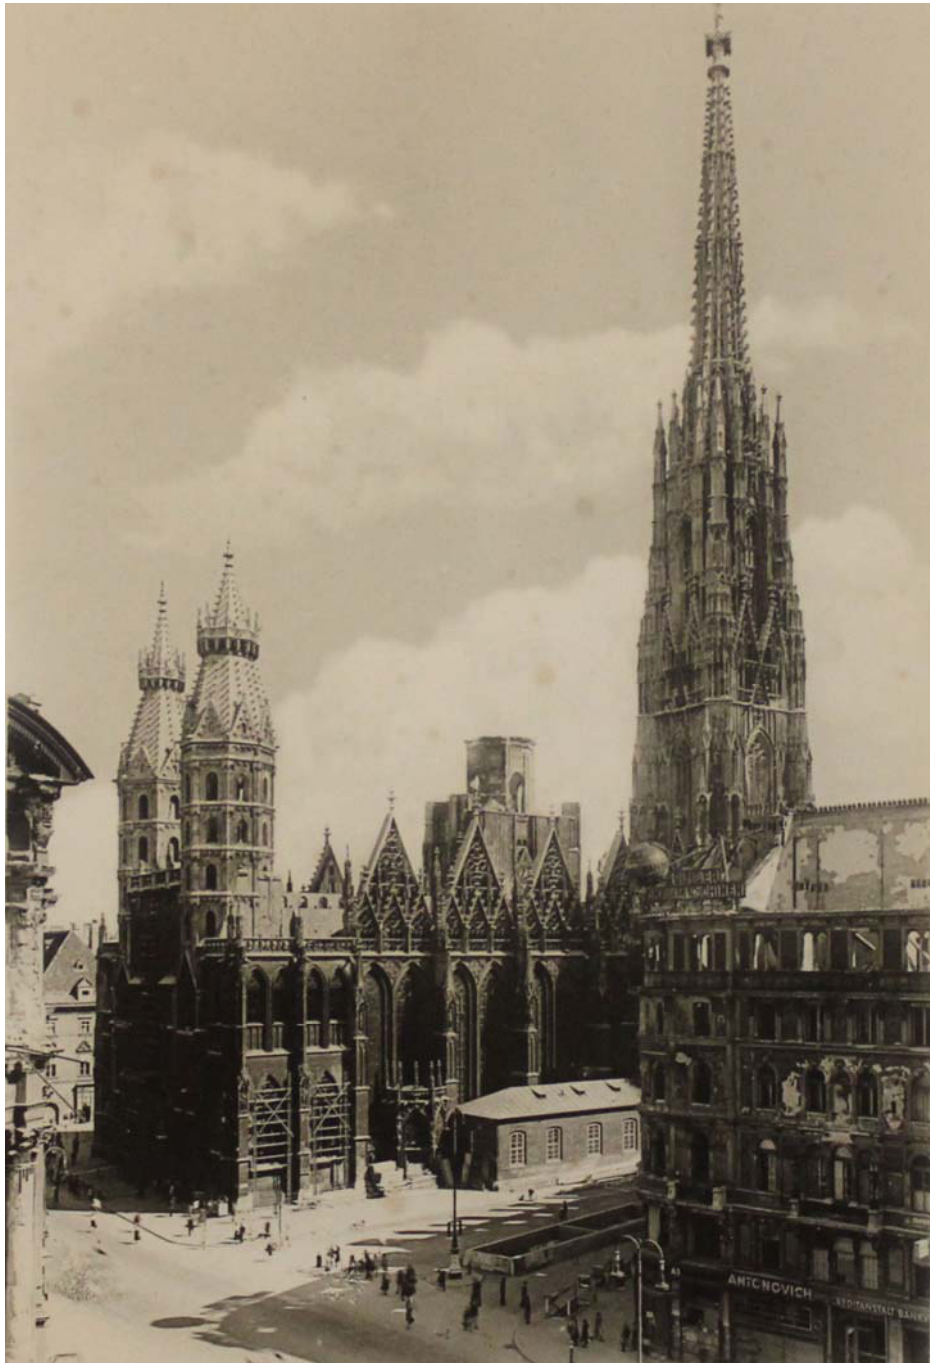
**Abbildung 1:** Wien, St. Stephan, Zustand 1945.

Der Dom zu St. Stephan wurde durch einen Brand im April 1945 stark beschädigt, das Dach und der hölzerne Dachstuhl verbrannten völlig (Abbildung 1). Vor allem die Westempore und der Chor erlitten grobe Schäden, aber auch die Glockenstuben und viele Teile der Ausstattung wurden zerstört. Die rasche und ambitionierte Wiederherstellung in den folgenden Jahren wurde als „*Wunder des Wiederaufbaues*“ bezeichnet.<sup>1</sup> Helmut Zilk stellte in einem Aufsatz anlässlich des 50-Jahr-Jubiläums der Wiedereröffnung folgende Frage: „*Wie wurde das Wunder der „Auferstehung“ des Steffls bewirkt?*“<sup>2</sup> Der Stephansdom wurde am 26. April 1952 wiedereröffnet, er war zu diesem Zeitpunkt das erste wiederhergestellte öffentliche Bauwerk in Österreich. In diesen sieben Jahren wurden insgesamt 27 Millionen Schilling investiert, ausschließlich durch Spendengelder, Sammelaktionen und Subventionen. Hinter dem Erfolg dieses Projektes verbergen sich engagierte Persönlichkeiten und geschickte Maßnahmen. Die Opferbereitschaft der Menschen war enorm. St. Stephan wurde nach 1945 häufig als Wahrzeichen und Nationalheiligtum von Österreich bezeichnet.

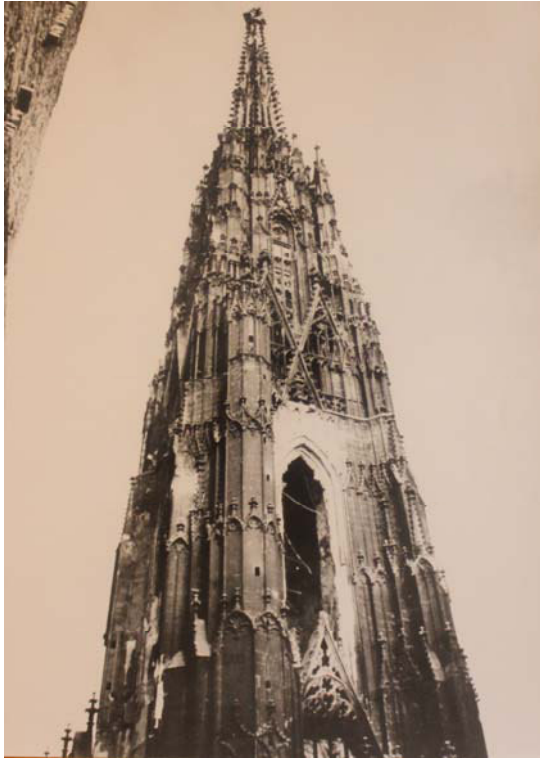
**Abbildung 18:** St. Stephan, Schäden am Südturmfenster 1945.

Am Südturm traten an der Nordseite gegen das Kirchendach im Außenbereich Absprengungen und Rotfärbungen auf.<sup>124</sup> Durch die herausschlagenden Flammen kam es am Ostfenster zu Verlusten an Pfosten, Maßwerk und Wimperge. Hinzu kam, dass einige Zieraten und große Oktogonfialen durch Geschößtreffer zerstört wurden (Abbildung 18-21).<sup>125</sup> Im Inneren des Turmes gab es wegen der brennenden Glocke und den großen Mengen an Holz erhebliche Schäden (Abbildung 22-26). Der eiserne feuerhemmende Abschluss auf der Glockenstube konnte eine Ausbreitung nach oben verhindern.<sup>126</sup> Wie auch im Nordturm verstärkten die hölzernen Einbauten – Windfang, Türen, Beichtstühle – das Feuer. Die Zerstörungen ergriffen das Eingangsportal (Primglöckleintor) und reichten bis zu den Vierungspfeilern. Die Abdeckplatten des Katakombenabgangs und die ersten Treppenstufen wurden beim Absturz der Glocke zertrümmert. Einzig die an den Südturm angrenzende Katharinenkapelle blieb weitgehend verschont. Die Verglasung wurde bereits während des Bombenangriffs am 12. März 1945 zerstört. Die Fenster erlitten durch den Brand im Mesnerhaus geringfügige Schäden. Unbeschädigt blieben die Untere Sakristei, das Bischofs- und das Singertor.

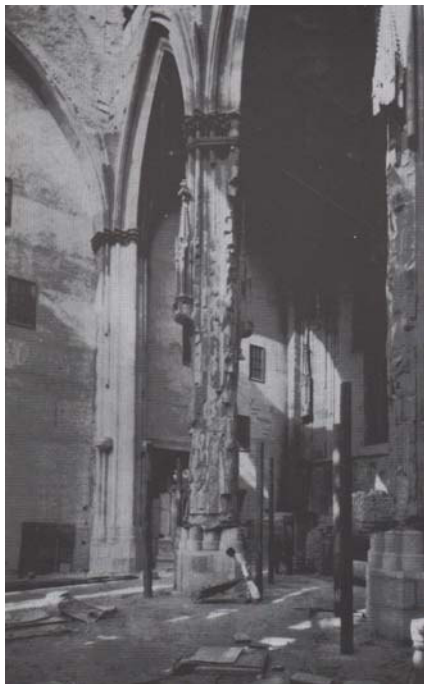
**Abbildung 41:** St. Stephan, Chorpfeiler 1945.

Zusammenfassend kann man die Schäden an der Westempore und im Chor als am schwersten beurteilen. Sowohl Architektur als auch Ausstattung haben dort am meisten gelitten. Die Zerstörungen an den Chorpfeilern stellten eine gefährliche statische Beeinträchtigung dar. Die Verluste in der Ausstattung erwiesen sich für die Wiederherstellung des Innenraumes als problematisch. Auch die beiden Türme wurden innen wie außen stark in Mitleidenschaft gezogen. Der Verlust des Daches samt Dachstuhl machte einen völligen Neubau des Daches notwendig. In der Gesamtbeurteilung als relativ gering wurden die Beschädigungen im Langhaus eingeschätzt.

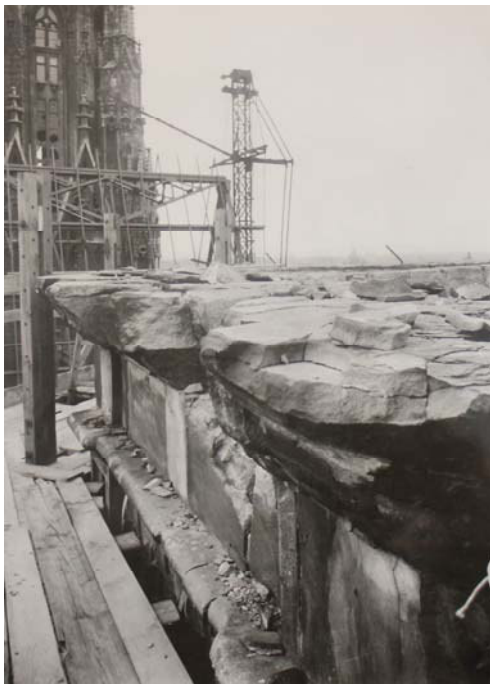
**Abbildung 103:** St. Stephan, Schäden im Nordturm, 1948.

Der Brand des Gerüsts und der Glocke samt Glockenstuhl löste am Nordturm schwere Zerstörungen aus (Abbildung 16-17).<sup>120</sup> Der Turmhelm brannte ab, der achteckige Turmaufbau glühte aus und das Steinwerk erlitt außen schwere Absprengungen und Rotfärbungen. Die Plattenverkleidungen und Steinflächen über dem Nordfenster und an der Turmplattform wiesen zahlreiche Risse und Sprünge auf. Im Inneren brannte die Glockenstube zur Gänze aus, am Mauerwerk kam es zu Absprengungen und Rotfärbungen. Nach den Beobachtungen von Kieslinger drang das Feuer bis zur Höhe des ersten Kirchenbodens hinunter.<sup>121</sup> In der Halle des Nordturmes boten hölzerne Bauteile den Flammen ausreichend Nahrung. Die Hitze verursachte Schäden an den Wandflächen und teilweise auch an Pfeilern. Die Barbarakapelle, die an die Turmhalle anschließt, verlor bereits beim Bombenangriff am 12. März die Verglasung. Die, darin gelagerten, Holzfaserplatten sorgten dafür, dass die Kapelle vollständig ausbrannte.<sup>122</sup> Es kam zu
