# MASTERARBEIT / MASTER'S THESIS

## Evaluation ökologischer Ausgleichsflächen am eisenbahnbaulichen Projekt der Hochleistungsstrecke Wien – St. Pölten

Im Projektabschnitt Tullnerfeld

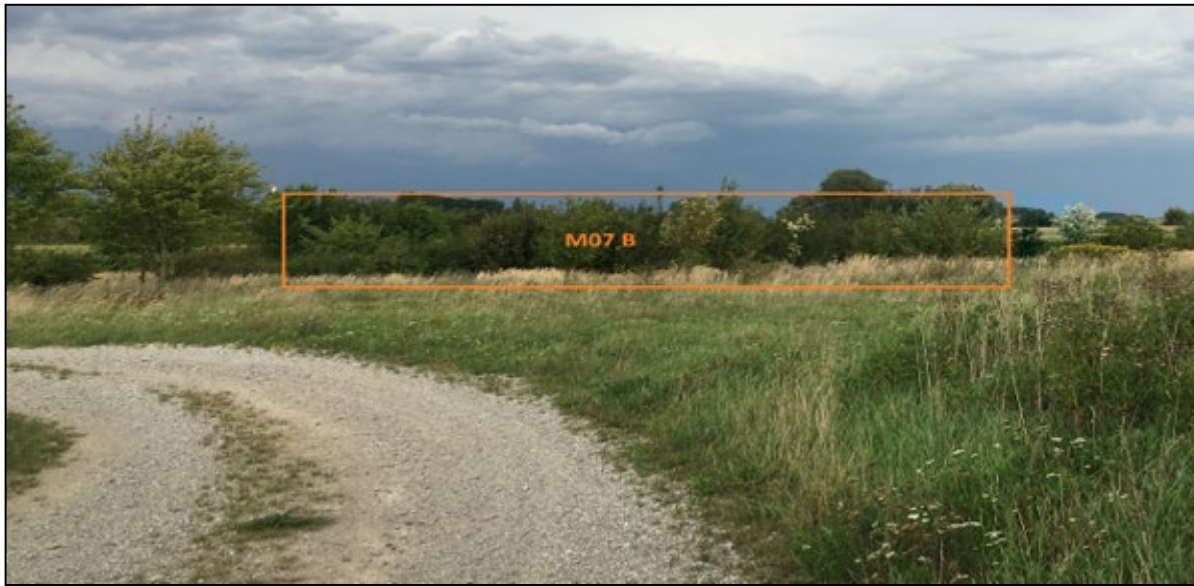
**Abbildung 8: Beispiel Vor-Ort-Aufnahme Modul Gehölzgruppe M07B (Quelle: Eigene Aufnahme, 2017)**

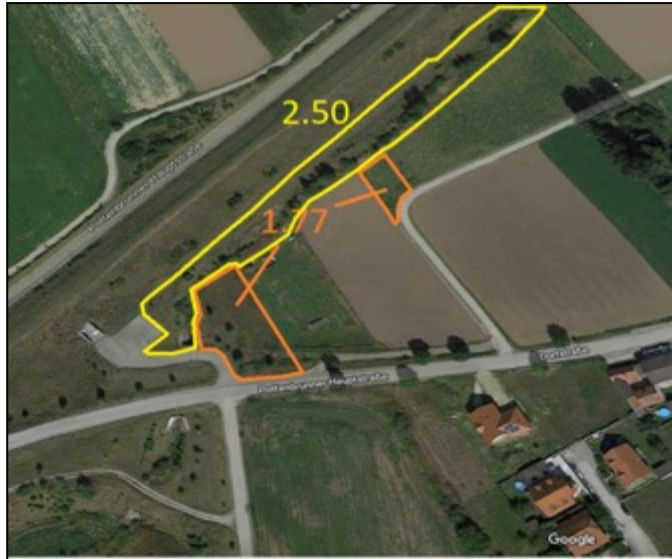
Abbildung 17: Adaptierte Aufnahme (Quelle: Google Maps und eigene Markierung, 2018)

Gegen Westen senkt sich die größere der beiden Flächen Richtung Retentionsbecken der Fläche 2.50 ab.

Die Fläche ist eine Restfläche einer wasserbaulichen technischen Maßnahme (MA 2.50) und war bei der Vor-Ort-Aufnahme als solche erkennbar. Eine Habitateignung durch blühende Feuchtwiesengesellschaften, die saisonal als Nahrungshabitat fungieren, könnte partiell gegeben sein. Da die Fläche Anfang März 2018 besichtigt worden ist und kurz davor noch mit einer Schneedecke bedeckt war, konnte

Der IST-Zustand entspricht noch nicht dem Soll. Laut nE handelt es um eine Restfläche der Maßnahmenfläche 2.50, die als technisches Bauwerk, genauer gesagt Retentionsbecken fungiert. Für einen gesamtheitlichen Flächenkonnex hat diese Fläche keine große Bedeutung.

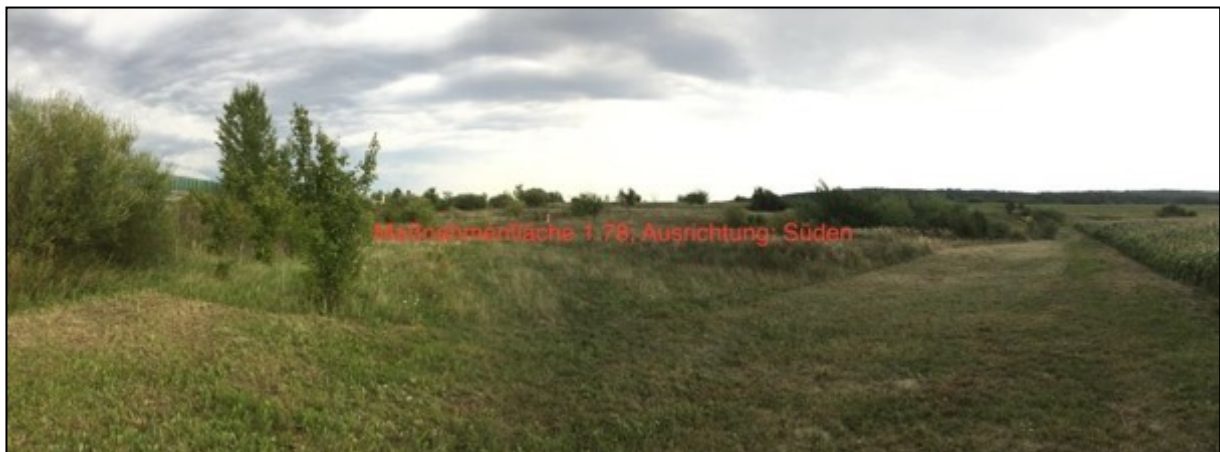
**Abbildung 18: Maßnahmenfläche: 1.78 Gemeinde Michelhausen (Quelle: Eigene Darstellung, 2017)**

Bei dieser Maßnahmenfläche im Gebiet Michelhausen handelt es sich um den Flächentyp Mischfläche-Hecke.

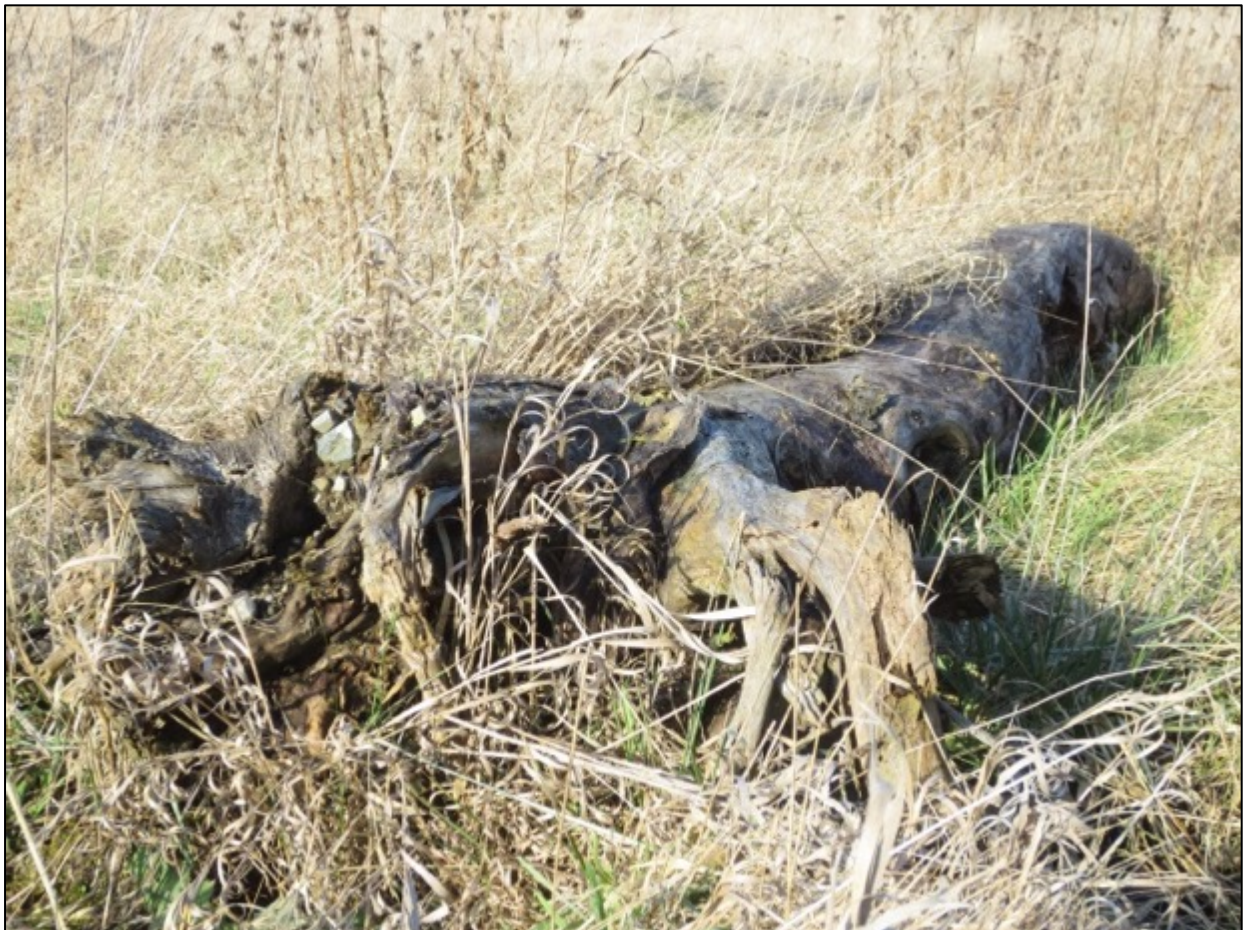
**Abbildung 19: Totholz vertikal Gemeinde Michelhausen (Quelle: Eigene Aufnahme, 2018)**

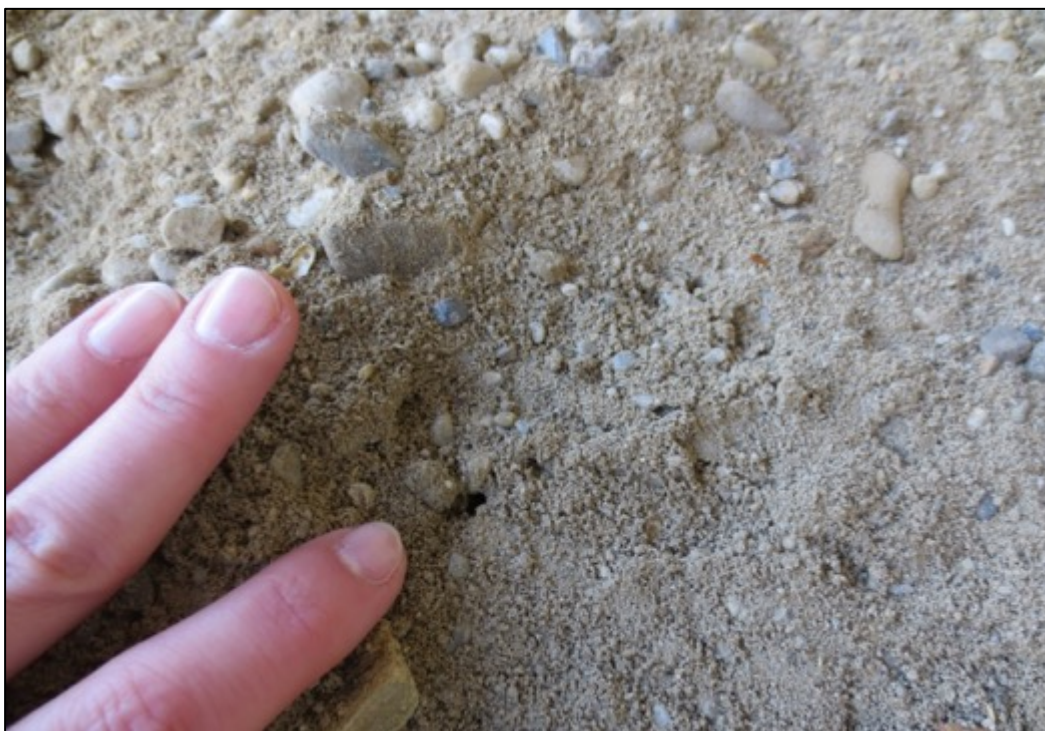
**Abbildung 20: Insektenloch Gemeinde Michelhausen (Quelle: Eigene Aufnahme, 2018)**

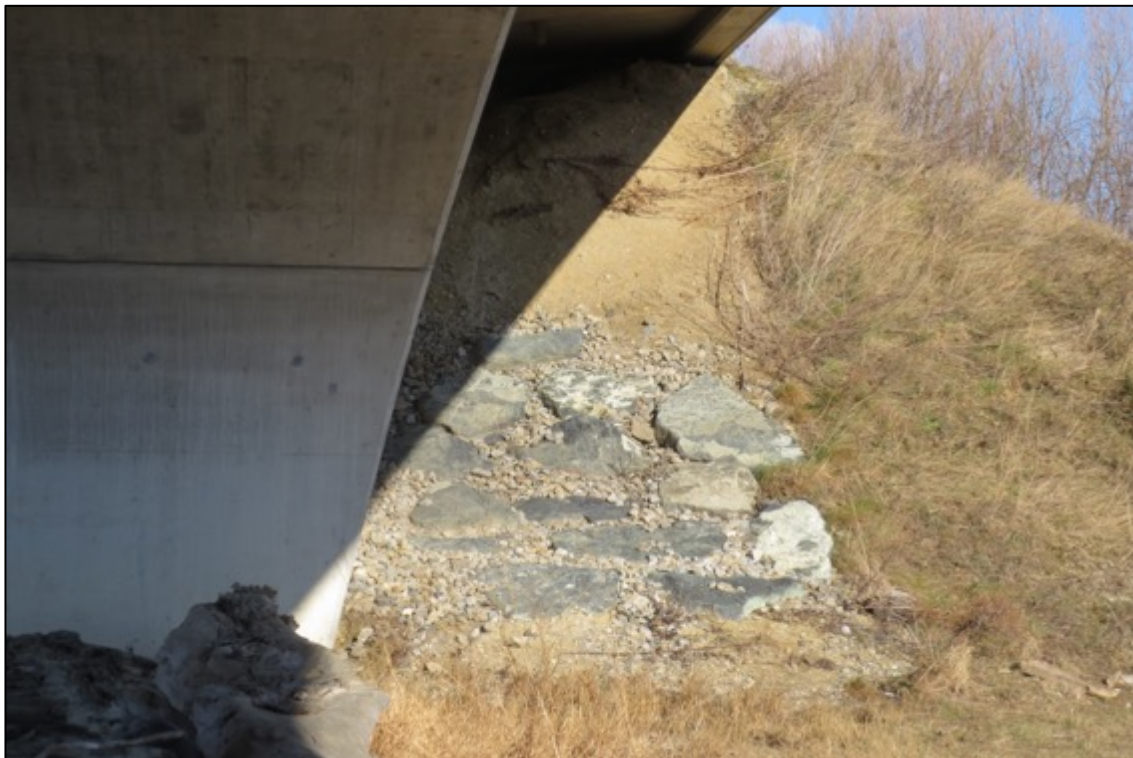
Die Wildtierunterführung wurde attraktiv gestaltet (im Hinblick auf Wild und kleinere Säuger), um diesen die Unterführung so „schmackhaft“ wie möglich zu gestalten, sodass diese sicher an die andere

**Abbildung 21: Wildtierunterführung Michelhausen (Quelle: Eigene Aufnahme, 2018)**

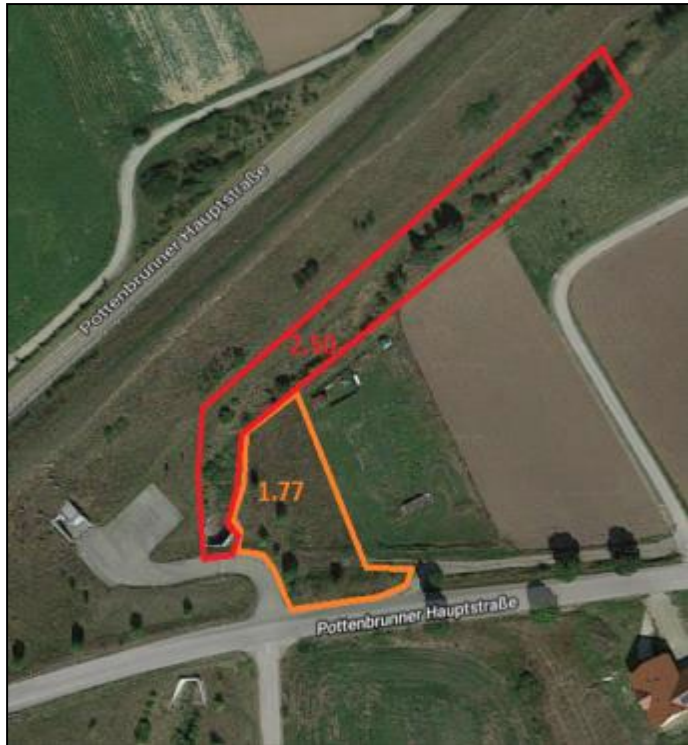
Abbildung 26: Adaptierte Aufnahme  
(Quelle: Google Maps und eigene Markierung, 2018)

Bei der Vor-Ort-Aufnahme des IST-Zustands der Fläche weist diese einen lockeren Bestandscharakter auf, die Gebüschflur verläuft entlang der wasserbaulichen Maßnahme.

Bei diesem Flächentyp, wasserbauliche Maßnahme (TEC), ist kein Überschirmungsgrad vorgegeben. Die Gehölzflora besteht aus überflutungsgerechten Augenhölzen – Salixarten. Das technische Bauwerk wird entlang der gesamten Fläche mit feuchtliebenden Gehölzarten (Augenhölze und Riedgräsern) bepflanzt. Die eingesäten Gehölze und Feuchtgebietsflora dienen zur Unterstützung der Verdunstungsleistung des Beckens. Das Einsickern von Bahnwässern wird durch die speziell angesäte Flora vermindert. Dieser Effekt ist gezielt im nE beschrieben.<sup>140</sup>

Die Vor-Ort-Aufnahme zeigt im Sinne des Entwicklungsziels ein positives Ergebnis. Die Fläche weist einen lockeren Bestandscharakter auf. Die Etablierung von Feuchtwiesengesellschaften um das Becken herum ist gelungen.

Die wasserbauliche Maßnahme wird mit überflutungsgeeigneten Auhölzern, wie mit Salixarten bepflanzt. Die Fläche wird straßenseitig durch linear gepflanzte Gehölze von den unmittelbaren landwirtschaftlichen Produktionsflächen abgetrennt. Die eingesäten Gehölze und Feuchtgebietsflora dienen zur Unterstützung der Verdunstungsleistung des Beckens. Das Einsickern von Bahnwässern wird durch die speziell angesäte Flora vermindert, dieser Effekt ist gezielt im nE beschrieben.<sup>141</sup>

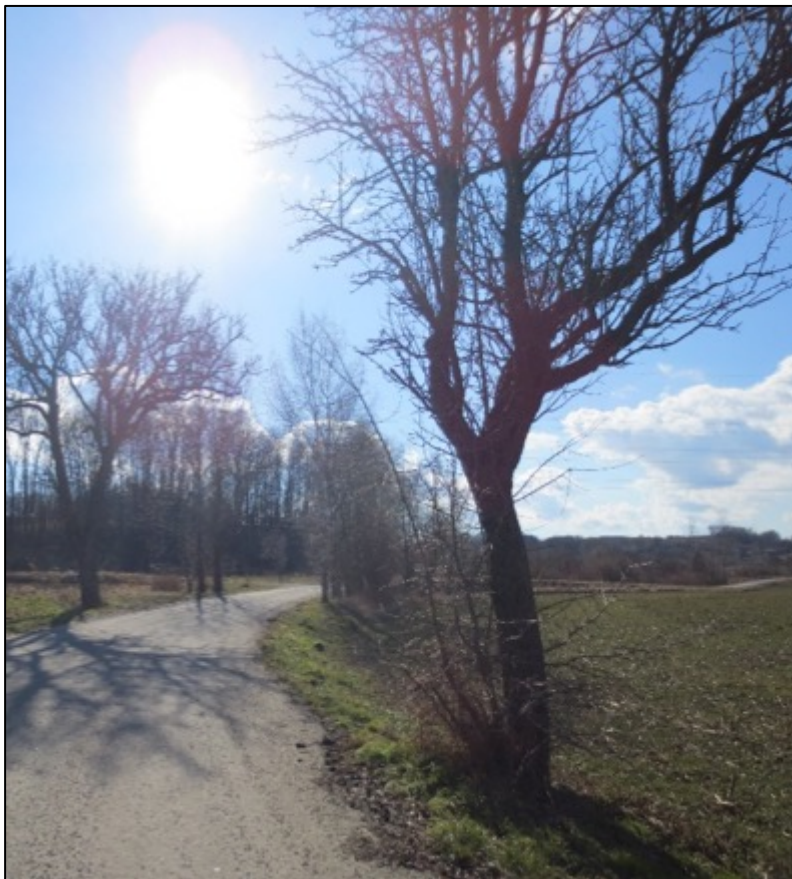
Abbildung 29: Altbaumbestand Allee; ÖAF Grüntunnel Hankenfeld (Quelle: Eigene Aufnahme, 2018)

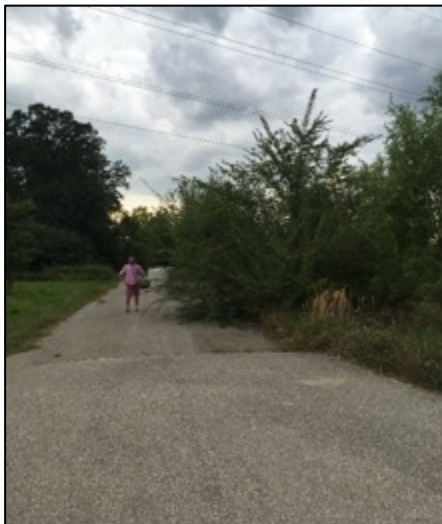
Das Entwicklungsziel der gesamten Allee wäre eine Vernetzung mit dem Umland zur Einbettung eines "altes-neues Landschaftselement" gewesen. Es ist schade, dass diese Allee nicht realisiert, genauer gesagt, nur partiell realisiert wurde. Sie hätte Potenzial zu einem gelungenen Kulturlandschaftselement gehabt und sich – unter der Voraussetzung einer guten Aufwuchspflege – schön in die Landschaft eingegliedert.

Ziel wäre eine Vernetzung mit dem Umland gewesen, was wirklich Sinn gemacht hätte. Schade, dass diese Allee nicht insgesamt zustande gekommen ist.

Gesamtbewertung Qualität: 0,5

**Abbildung 30:** Aufnahme einer nicht entstandenen ÖAF Grüntunnel Hankenfeld  
(Quelle: Eigene Aufnahme, 2017)

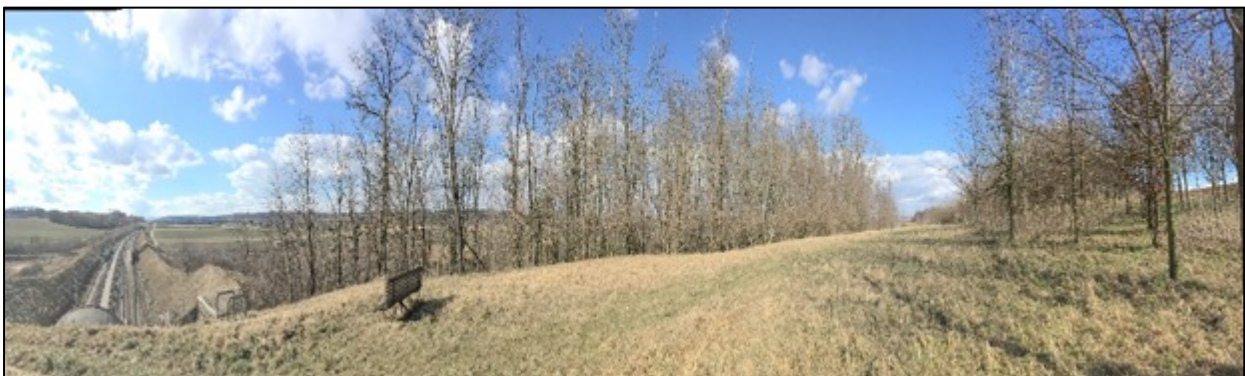
Abbildung 31: Aufnahme einer ÖAF auf dem Grüntunnel Hankenfeld (Quelle: Eigene Aufnahme, 2018)

Nach dem Naturschutzfachlichen Einreichoperat sind keine erforderlichen Pflegemaßnahmen notwendig, da es sich um den Flächentyp Brache-Sukzession handelt und diese eine freie Sukzession ohne Eingriff und Maßnahmen zulässt. Lediglich gegen Problemarten = Neophyten, wie Robinie oder Drüsiges Springkraut sind laut Einreichoperat Maßnahmen zu ergreifen, aber nur dann, wenn diese Überhand nehmen.

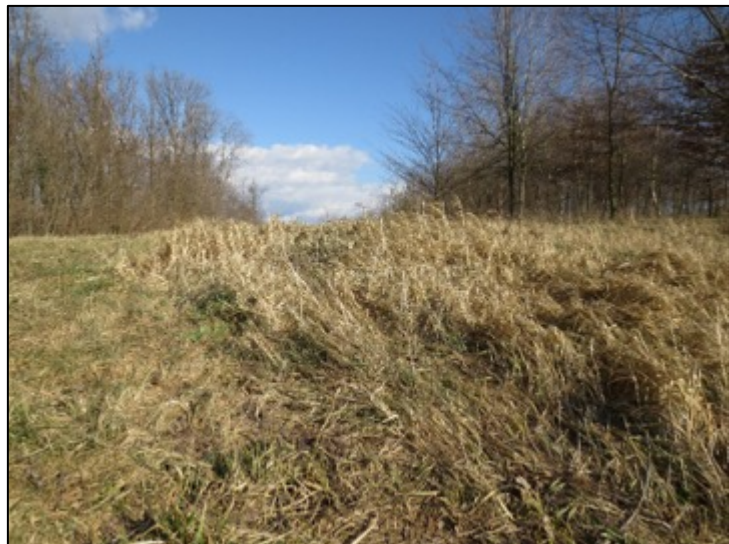
Abbildung 32: Aufnahme einer ÖAF: Flächentyp Brache – Sukzession auf dem Grüntunnel Hankenfeld (Quelle: Eigene Aufnahme, 2018)

Es sieht danach aus, als ob in der Detailplanung die Pläne gegenüber einer freien Sukzessionsfläche durch einen Windschutzgürtel abgeändert wurden - jedenfalls teilweise; da eine Modulgruppe nach der anderen ohne Abstand in den Plänen verzeichnet wurde. Eine freie Sukzession ist nun nur noch zwischen den beiden Waldflächen möglich, laut der Flächenbilanz in der Detailplanung gibt es diese Maßnahmenfläche gar nicht mehr. Auf der Vor-Ort-Aufnahme der auf dem Tun-

nel der ÖBB befindlichen Fläche, ist mittig eine geschlossene Grasnarbe zu erkennen. Auf der nördlichen Längsseite wächst die Fläche mit Birken und anderen Gehölzen zu. Im nE steht:

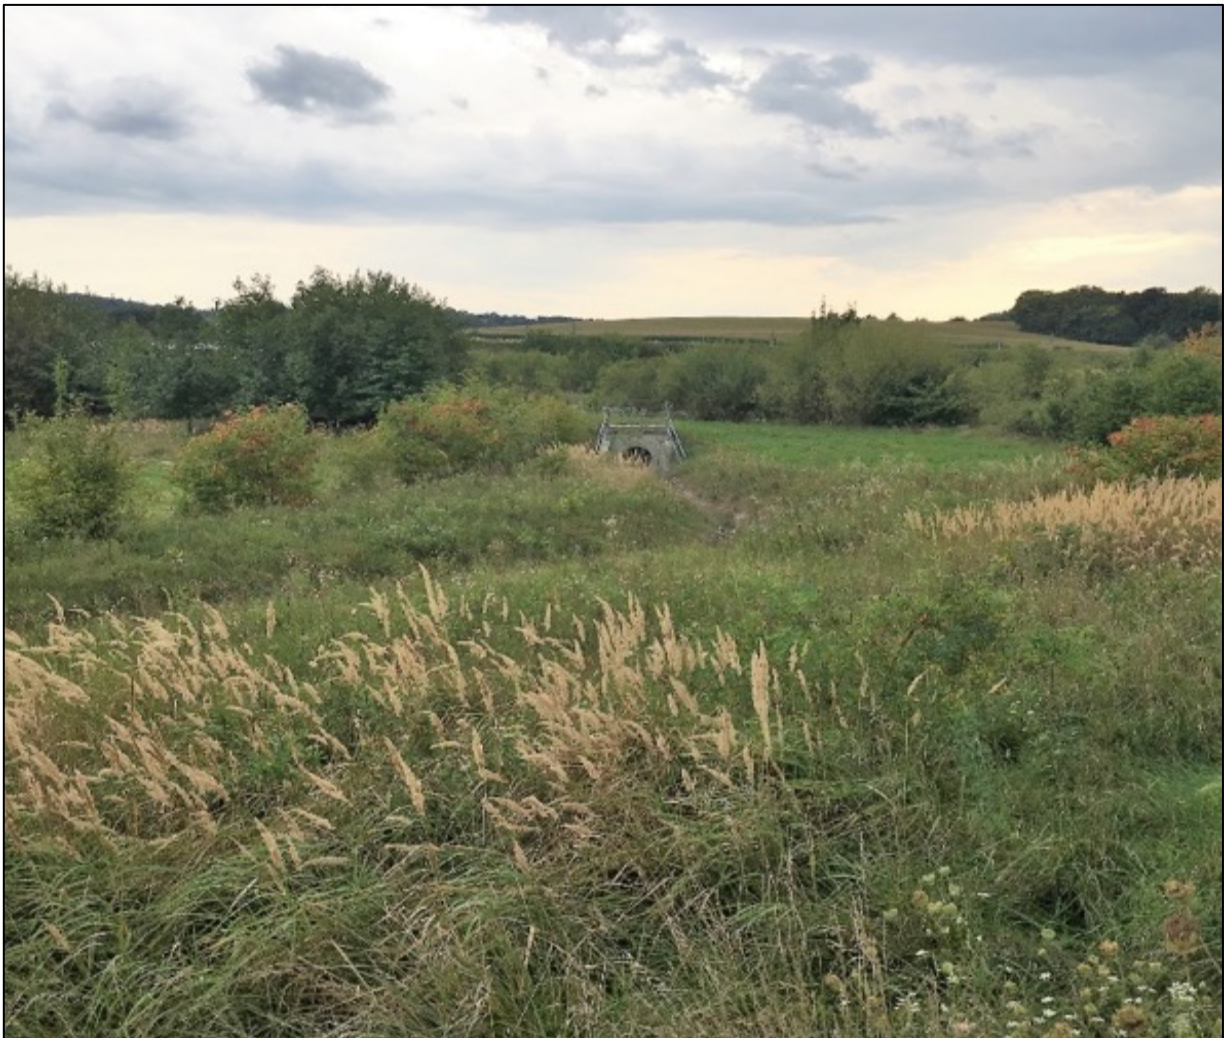
**Abbildung 33: Flächentyp Wiese – Feuchtwiese, im Hintergrund Grüntunnel Hankenfeld (Quelle: Eigene Aufnahme, 2017)**

Der Flächentyp Typ Wiese-Feuchtwiese hat eine offene Wiesenstruktur, mit punktuellen Einzelgebüsch. Die Pflege – laut Naturschutzfachlichem Einreichoperat – soll sich auf 1-2 Schnitte pro Jahr

nach dem 15. Juli belaufen. Das Entwicklungsziel entspricht zwar einer offen gehaltenen Feuchtwiese mit punktuellen Einzelgebüsch, jedoch wie oben schon angemerkt, ist hier kein standortkonformes Saatgut verwendet worden, das zu einer Feuchtwiesen-Pflanzengesellschaft gehört. Daher muss festgestellt werden, dass sich die Wiese in einem bescheidenen ökologischen Zustand befindet und ökologisch nicht bedeutsam ist. Die auf dem Foto erkennbare, vorgelagerte Feuchtwiese gehört nicht zur Maßnahmenfläche 1.99, sondern zur MA 2.56. Auf dem Foto ist nur ein kleiner Abschnitt von MA 1.99 ersichtlich, dieser befindet sich hinter dem technischen Bauwerk.

Die Rubrik „Pflege, Struktur & Entwicklungsziel“ hat ebenfalls nur einen von vier Wertpunkten (0-4), da das Entwicklungsziel eine Feuchtwiese sein sollte. Statt einer ökologisch wertvollen Artzusammensetzung – die einer Feuchtwiese entsprechen würde – hat man hier Heudrusch und somit flächentypmäßig geringeres Saatgut aufgebracht.

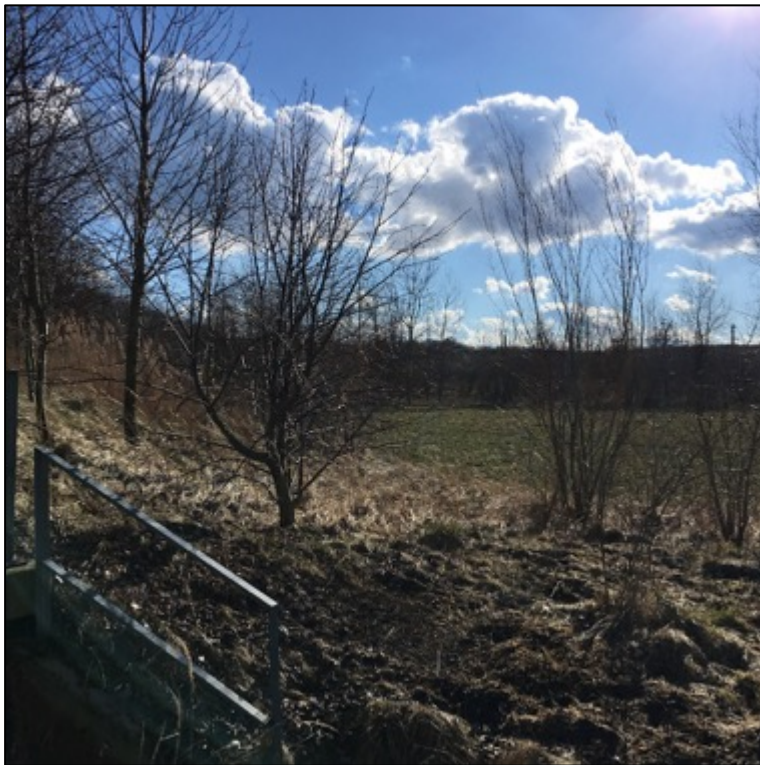
**Abbildung 34: Aufnahme nahe Retentionsbecken Grüntunnel Hankenfeld**  
(Quelle: Eigene Aufnahme, 2018)

Es handelt sich bei diesem Flächentyp um eine Feuchtwiese, ohne Gehölzanteil, daher wird die Fläche in diesem Kriterium nicht bewertet.

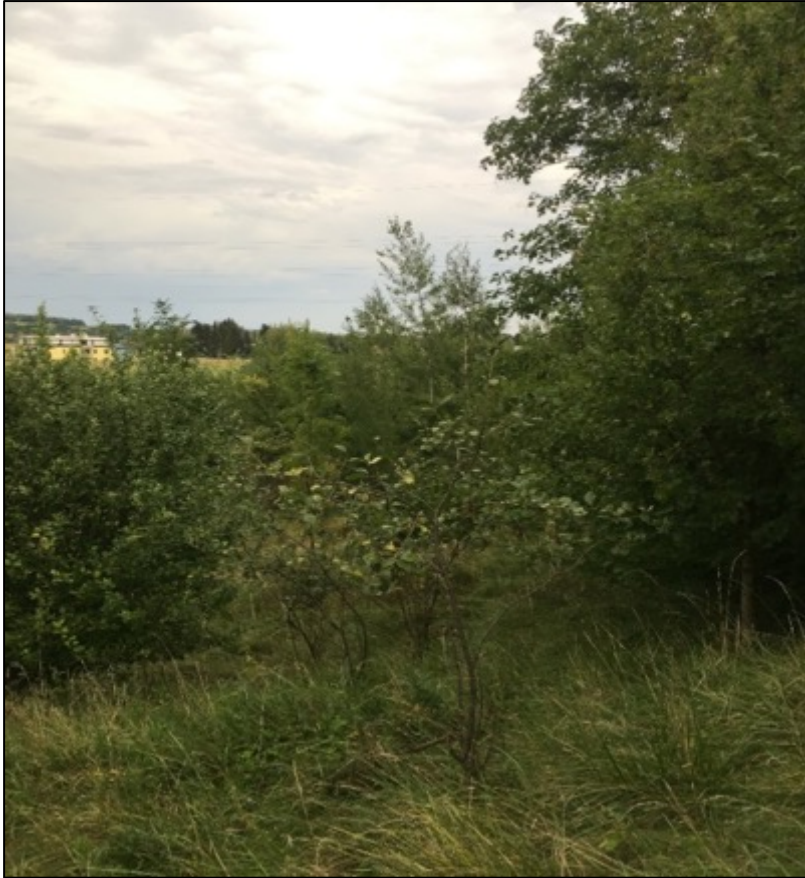
**Abbildung 35: Flächentyp Wald – Forst ÖAF Grüntunnel Hankenfeld (Quelle: Eigene Aufnahme, 2017)**

Der Überschirmungsgrad liegt zwischen 26 - 50 % und nicht bei 75% wie im naturschutzfachlichen Bericht S.137 beschrieben. Positiv an dieser Fläche ist das Artenspektrum ihrer Gehölzflora, das laut Detailplanung angepflanzt wurde und an Hand der Modulgruppen identifiziert werden konnten. Die angepflanzten Gehölzbestände sind gut entwickelt und dominieren diese Maßnahmenfläche, wie im Entwicklungsziel gewünscht. Sträucher und größere Gehölze sind gut verwachsen und bieten Sichtschutz

für Wild und Ruhezonen für Vögel, sowie Nahrungs- und Nisthabitat für polylektische Arten von Wildbienen. Auf der Fläche stehen mehrere Modulgruppen (M) die keine Durchsicht auf den Tunnel zulassen. Die Fläche dient als Übergangsbereich von anliegenden Feuchtgebieten (Retentionsbecken und mechanischer Wasserdistribution des angrenzenden Grüntunnels der ÖBB).

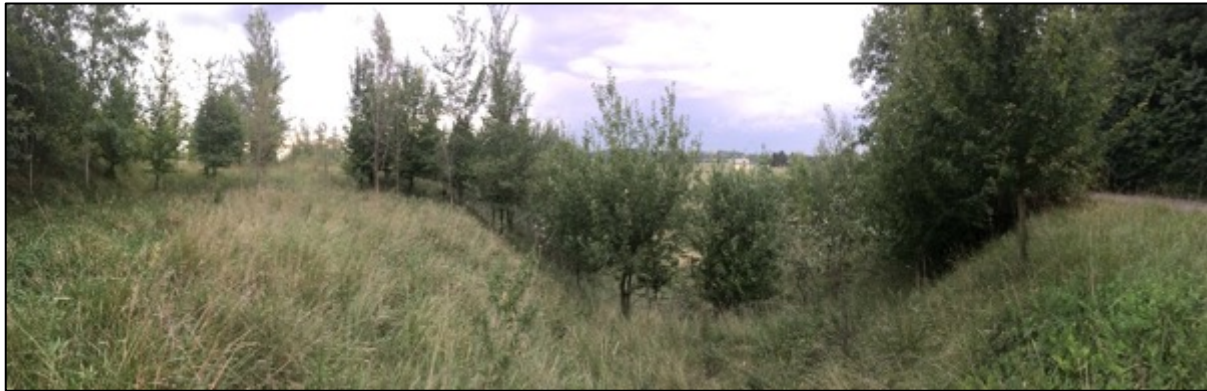
Abbildung 36: ÖAF Anbindung Wald Grüntunnel Hankenfeld (Quelle: Eigene Aufnahme, 2017)

In der Erläuterung des naturschutzfachlichen Einreichoperats wird vermerkt, dass das Entwicklungsziel dieser ökologischen Ausgleichsfläche, eine Maßnahmenfläche vom Typ Wald-Forst werden soll. Die Größe und direkte Anbindung an einen nahestehenden Wald und angrenzende ökologischen Ausgleichsflächen (1.95a und 1.95) tragen allesamt zur positiven Entwicklung eines flächenübergreifenden Konnexes bei.

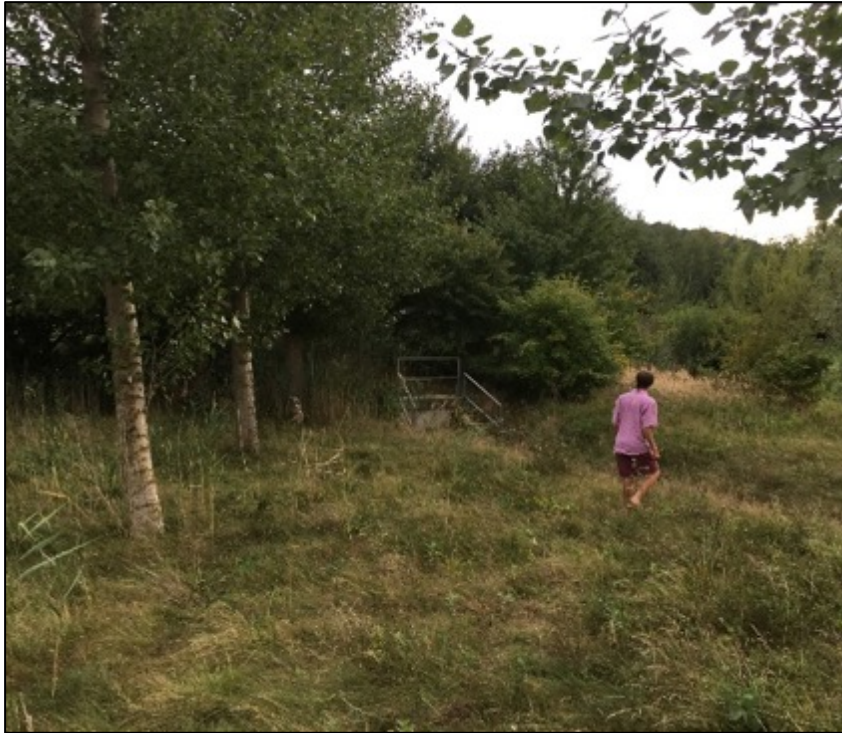
Bei dieser Fläche handelt es sich, um keinen der sonst beschriebenen Flächentypen, sondern um ein technisches Bauwerk, genauer gesagt um eine wasserbauliche Maßnahme – Gebüsch Flur. Dieses ingenieurbiologische Bauwerk ist dauernass.

**Abbildung 37: Wasserbauliche Maßnahme Hochwasser-Retentionsbecken  
Grüntunnel Hankenfeld (Quelle: Eigene Aufnahme, 2017)**

Das technische Bauwerk besteht aus der Errichtung eines mäandrierenden Gerinnes mit stellenweisen Aufweitungen. Im Zuge der Errichtung wurden im Beckenbereich und den Zulaufgräben feuchtliebende Arten (Augehölze), vor allem die Gehölze mit einer erhöhten Verdunstungsleistung, verwendet.

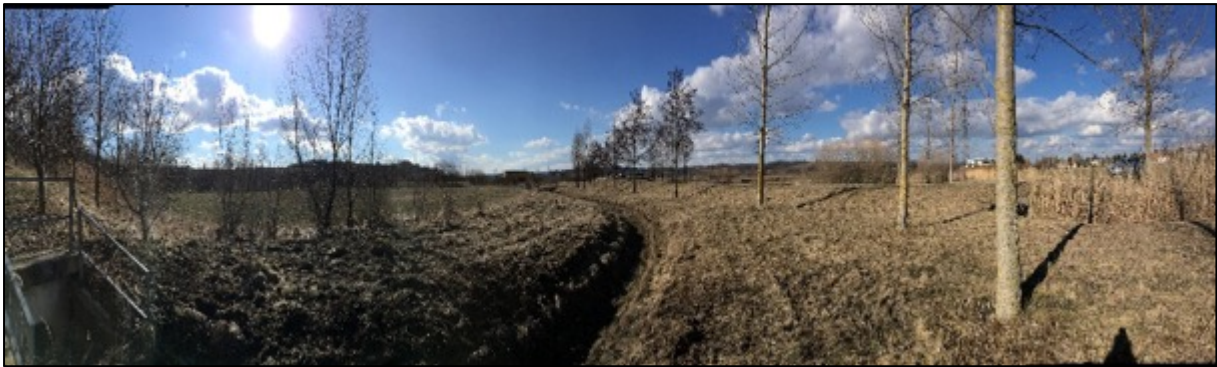
Abbildung 38: Umgebungsaufnahme Wasserbauliche Maßnahme Grüntunnel Hankenfeld (Quelle: Eigene Aufnahme, 2018)

Sie unterteilt sich in zwei Abschnitte. Der südliche Abschnitt des technischen Bauwerks befindet sich im Retentionsbecken der Maßnahmenfläche 1.99 und wird von diesem unterhalb des asphaltierten Weges in das nördlich liegende nass bis wechsellnasse Retention Becken (MA 2.56) eingeleitet. Die Maßnahmenfläche 2.56 bildet den letzten Zipfel von ökologischen Ausgleichsflächen in diesem Gebiet. Nördlich von ihr befinden sich landwirtschaftlich intensiv genutzte Flächen und kleine zerstreute Siedlungsgebiete.

Die Errichtung eines Rückhalte- und Versitzbeckens zur Aufnahme von Bahnwässern dient außerdem zur landschaftlichen Aufwertung des Müllerberggrabens.

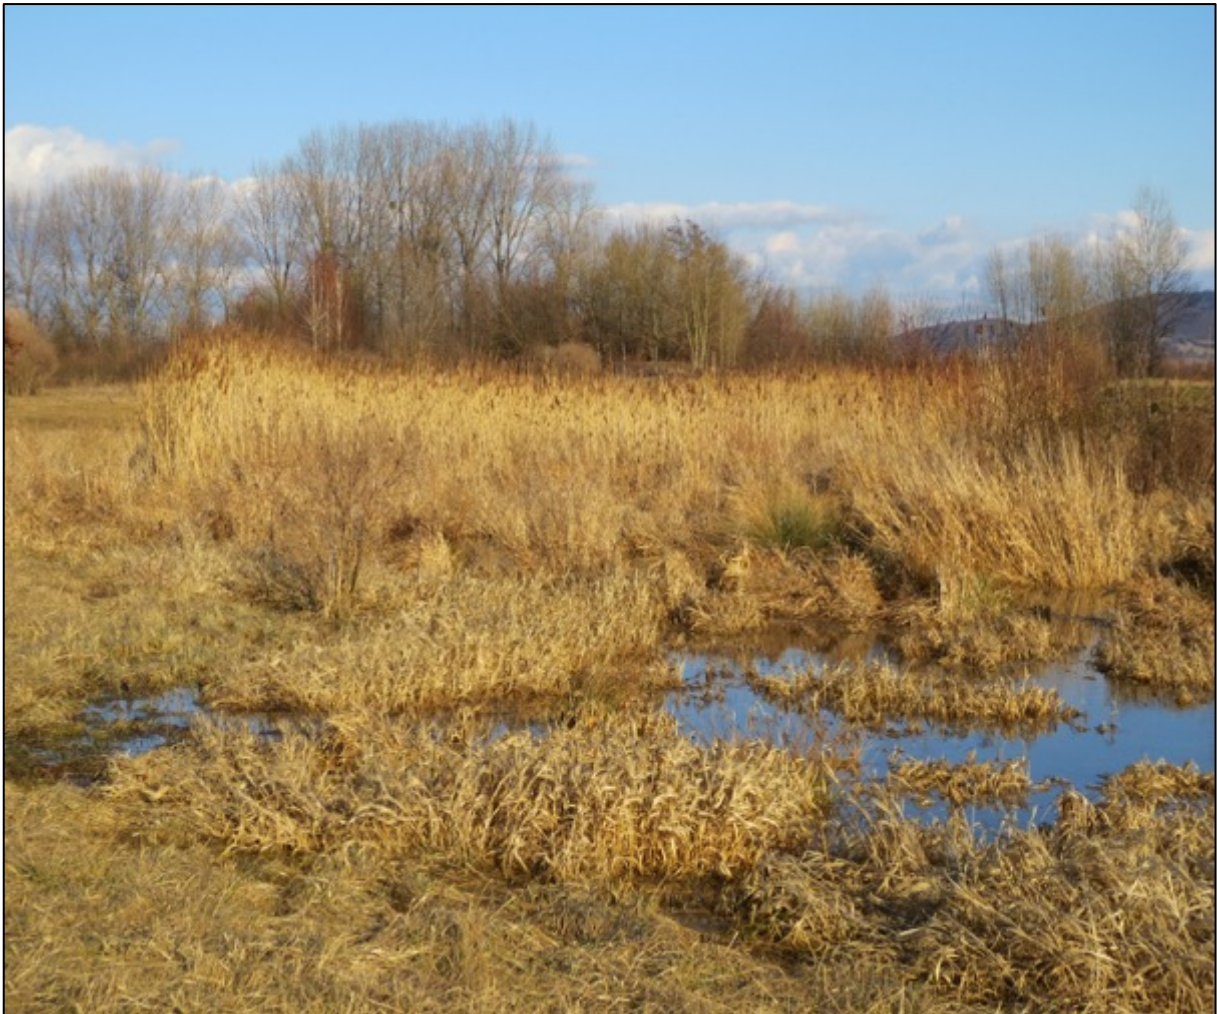
Auf der Sommer- wie auch der Winteraufnahme entspricht das Entwicklungsziel dieser ingenieurbio-logischen Maßnahmenfläche (mit Faschinen, Steckhölzer usw.) den Erwartungen an eine lockere Struk-

**Abbildung 39: Ausläufer Überschwemmung ÖAF Wildtierunterführung Kleine Tulln (Quelle: Eigene Aufnahme, 2018)**

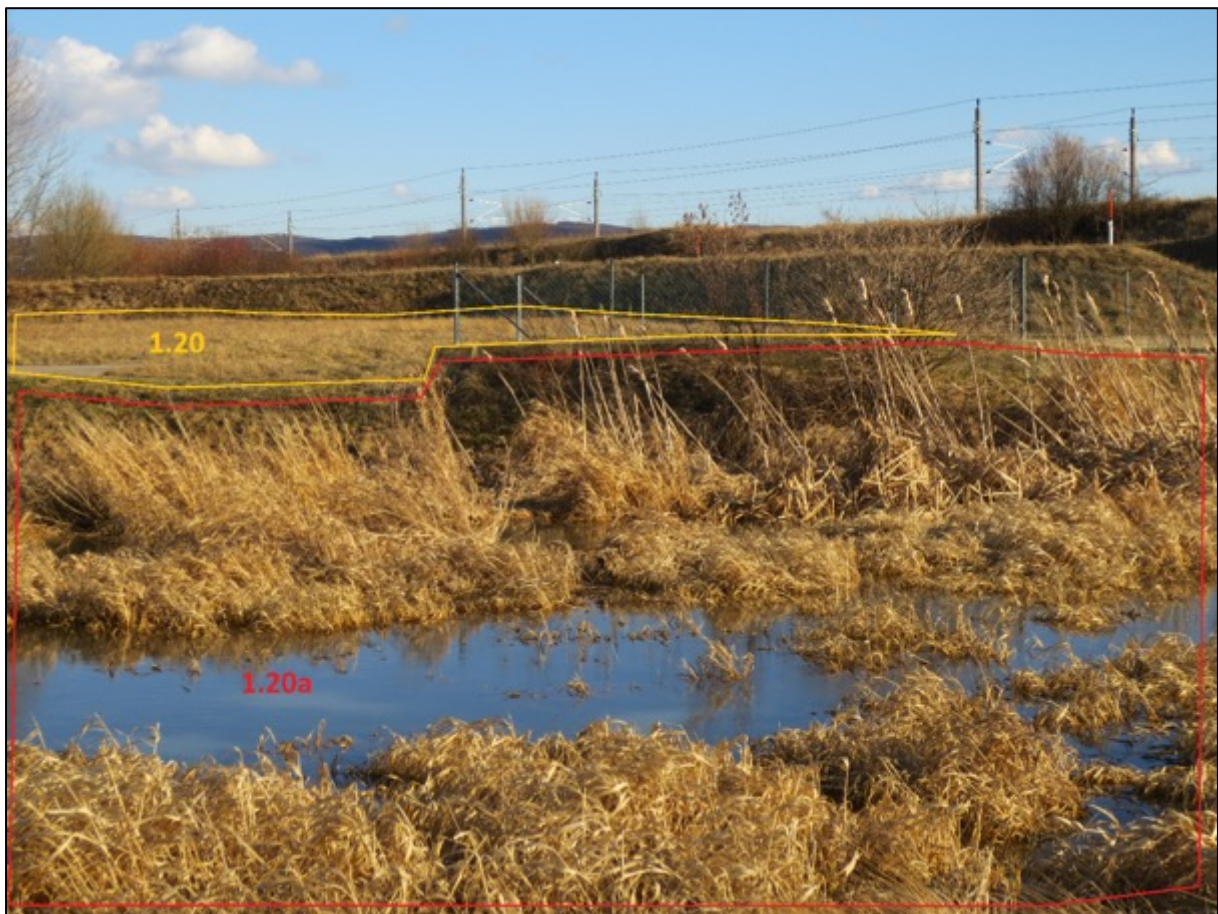
**Abbildung 40: Gerinne Verlauf ÖAF Wildtierunterführung Kleine Tulln (Quelle: Eigene Aufnahme, 2018)**

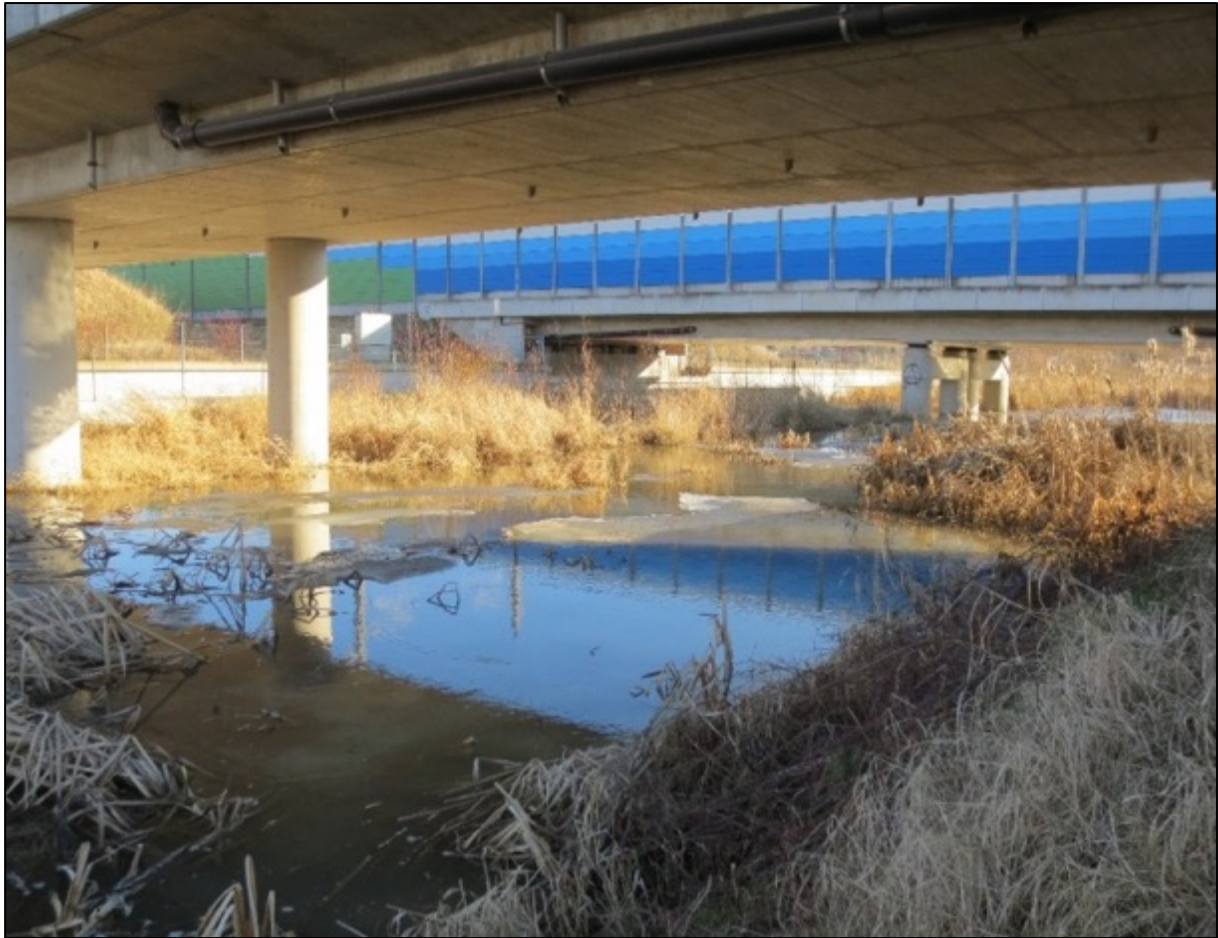
**Abbildung 41: ÖAF Blick unterhalb der Wildtierunterführung Kleine Tulln (Quelle: Eigene Aufnahme, 2018)**

Das Flächenrelief der Fläche führt nördlich und südlich unter einer Wildtierunterführung zweier Brücken (1x ÖBB; 1x Schnellstraße) hindurch. Nördlich grenzt sie an Maßnahmenfläche 1.22 an. Östlich an einen asphaltierten Weg, der sie von intensiv bewirtschafteten Feldern abgrenzt. Südlich des Wildtierdurchlasses wird sie von anderen Maßnahmenflächen eingefasst.

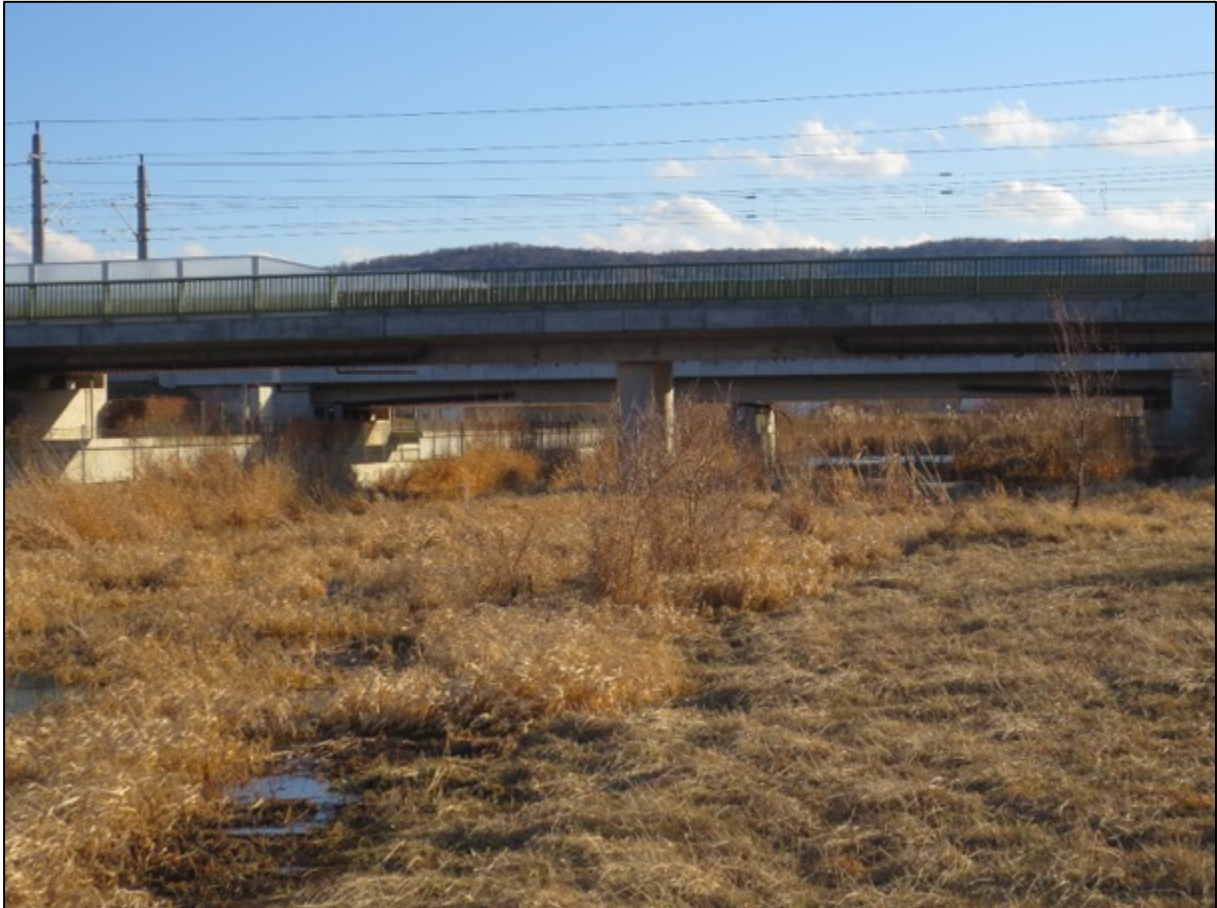
Abbildung 42: Blick auf die Wildtierunterführung Kleine Tulln (Quelle: Eigene Aufnahme, 2018)

Die Fläche befindet sich noch im Entwicklungszustand. Wind-, Boden- und Sichtschutz sind auf Grund einer geschlossenen Grasnarbe und von Gehölzmodulgruppen gegeben.

Die Maßnahmenfläche wird mosaikartig mit standortgerechten Gehölzarten (Sträuchern bis hin zu Forstarten) bepflanzt, zusätzlich wird die gesamte Fläche eingesät.

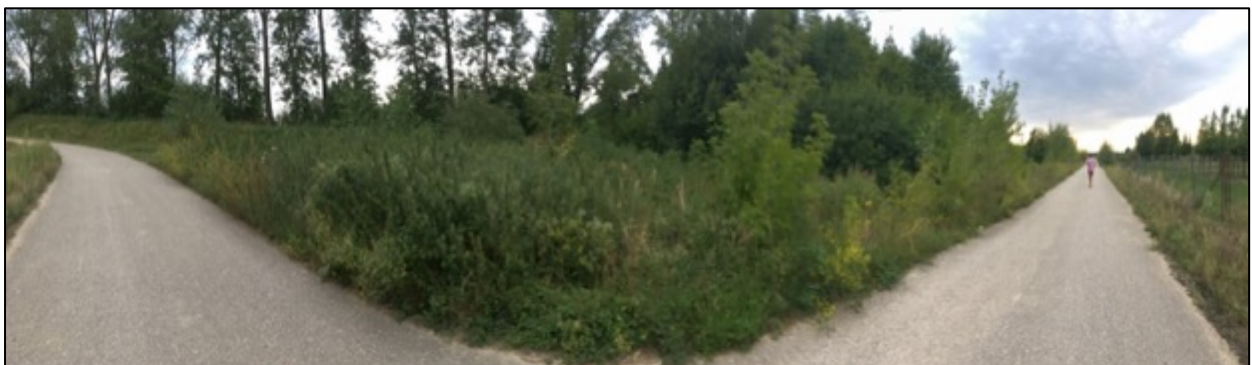
**Abbildung 43: Übersicht auf ÖAF entlang der Kleinen Tulln (Quelle: Eigene Aufnahme, 2017)**

Die ökologischen Ausgleichsfläche 1.20a und 1.21 bilden das Kernstück des hier beschriebenen Teilstücks der Kleinen Tulln. Die Wildtierunterführung, verbunden mit ihrer offenen Landschaftscharakteristik mittels mosaikartiger Struktur, lockt Wildtiere an.

Mit einer Gesamtwertung ausgehend von dem Aufnahmebogen von 2,5 Wertpunkt, befindet sich die Fläche – vom Flächentyp Mischfläche-Hecke– fünf bis sechs Jahre nach ihrer Erstellung gesamt gesehen in einem guten bis sehr guten Erhaltungszustand.

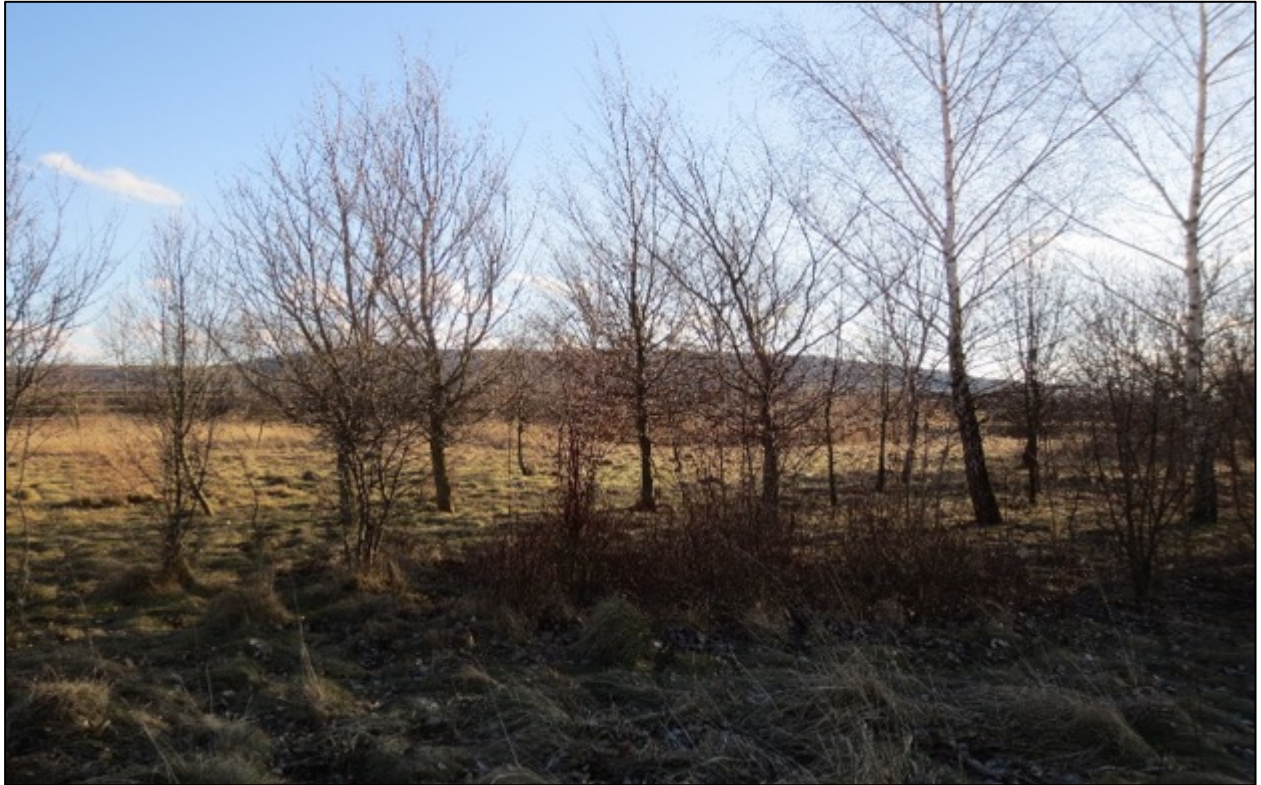
**Abbildung 44: Blick auf neu angelegte Modul-Baum-Gruppe ÖAF Wildtierunterführung Kleine Tulln (Quelle: Eigene Aufnahme, 2018)**

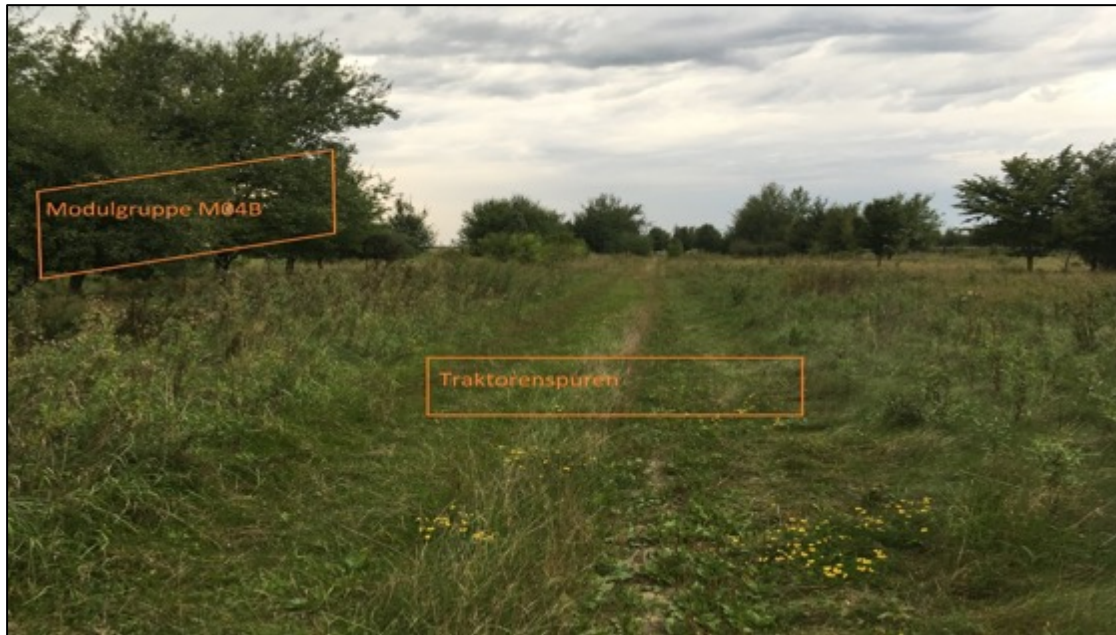
**Abbildung 48: Traktorspuren auf ÖAF Wildtierunterführung Kleine Tulln (Quelle: Eigene Aufnahme, 2017)**

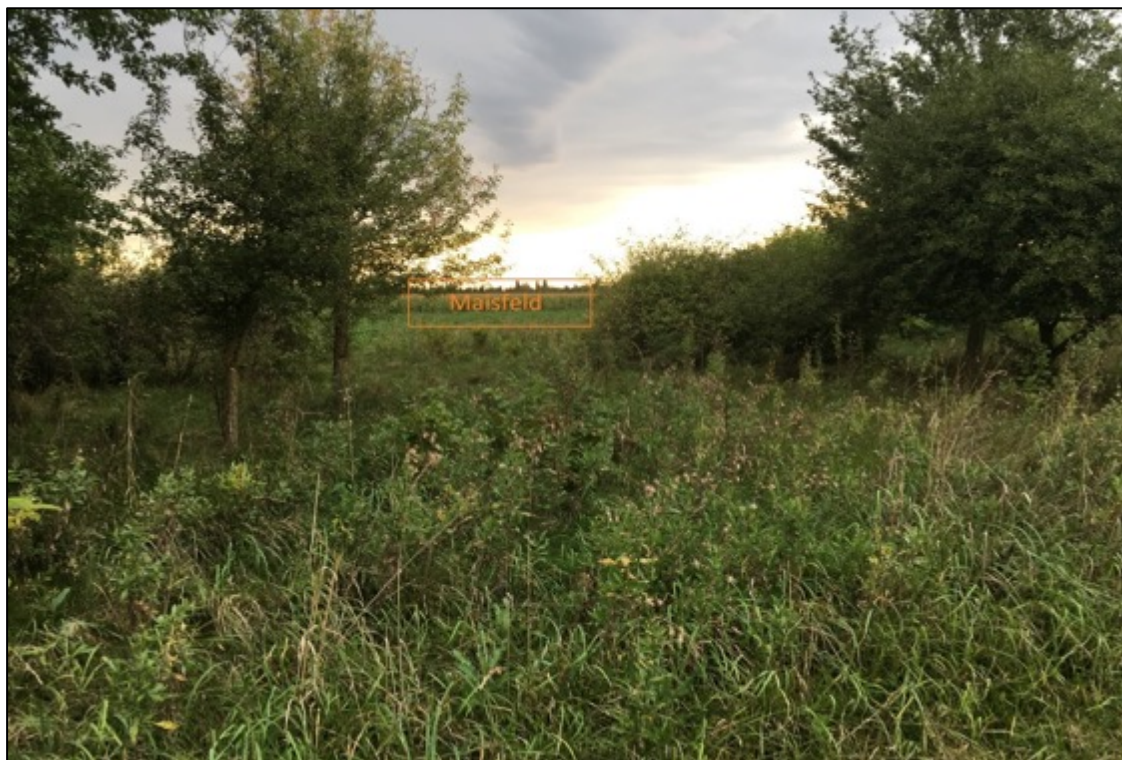
**Abbildung 49: Angrenzendes Maisfeld an ÖAF Wildtierunterführung Kleine Tulln (Quelle: Eigene Aufnahme, 2017)**
