# MASTERARBEIT / MASTER'S THESIS

## Evaluation ökologischer Ausgleichsflächen am eisenbahnbaulichen Projekt der Hochleistungsstrecke Wien – St. Pölten

Im Projektabschnitt Tullnerfeld

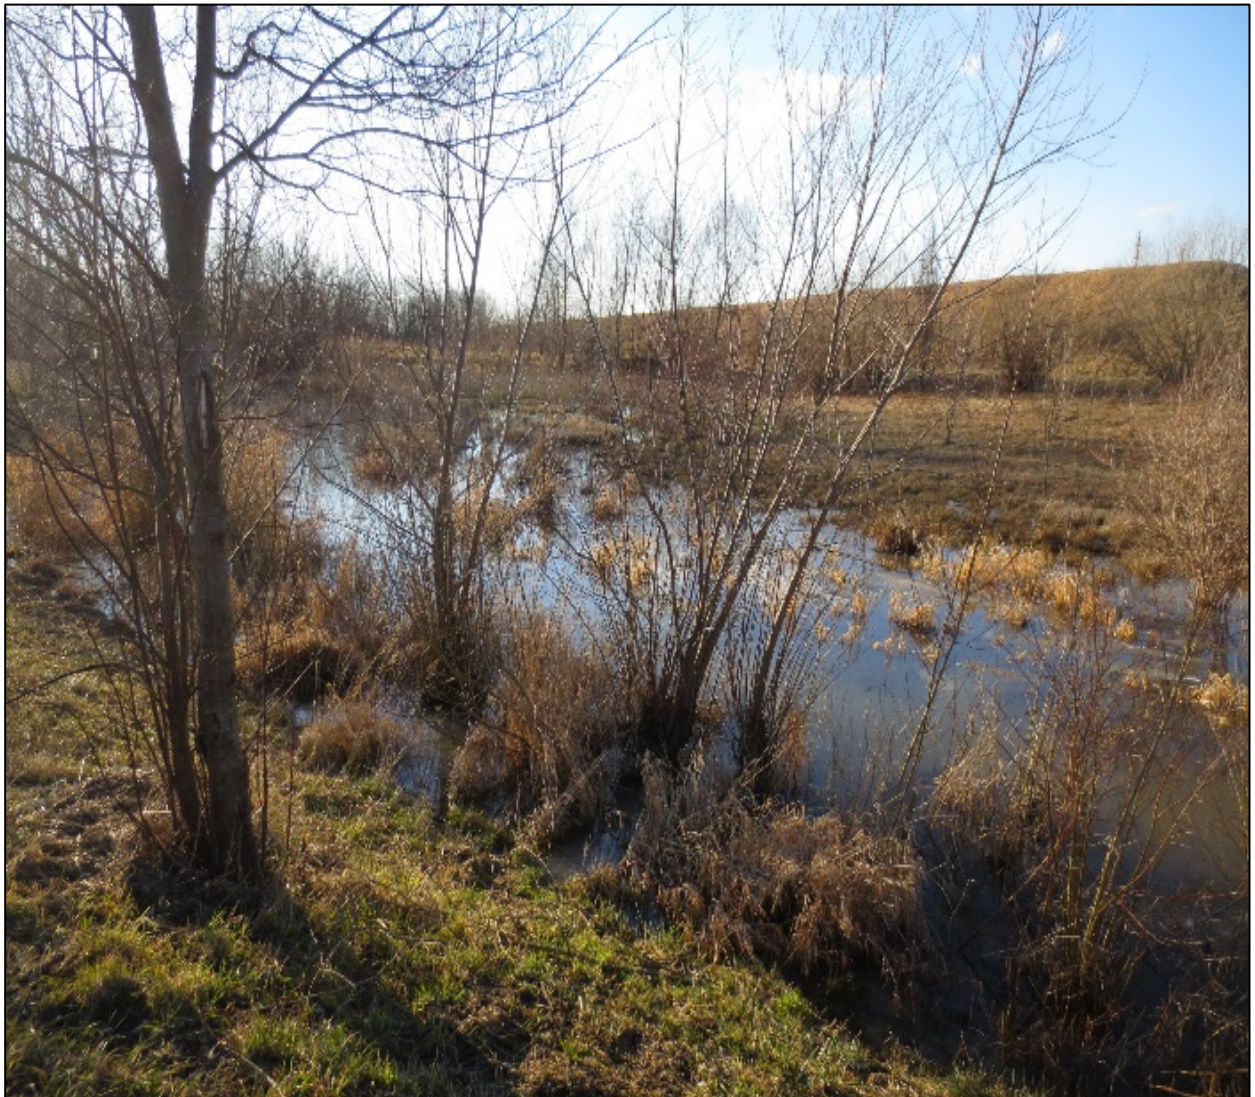
**Abbildung 50: Uferaufnahme ÖAF Wildtierunterführung Kleine Tulln (Quelle: Eigene Aufnahme, 2018)**

Da der Flächentyp keine Waldfläche im forstwirtschaftlichen Sinn darstellt und sich die Fläche noch dazu im früh-sukzessionellen Entwicklungsstadium befindet, fällt die Rubrik Überschirmungsgrad zur Gänze weg.

Laut nE soll sich über mehrere Jahrzehnte hinweg durch freie Sukzession ein Laubmischwald als Klimax-Stadium etablieren.

Da in der Detailplanung die Fläche teilweise zu einer Schutzfläche gemäß EB ausgewiesen wurde, gibt es keine genaue Verortung der Bepflanzung; außerdem handelt es sich wie schon erwähnt um eine Fläche mit frei zu entwickelnder Sukzession. Die Gehölze bilden zusätzlich eine gute Abschirmung hin zu den in der Nähe befindlichen, intensiv bewirtschafteten Agrarflächen.

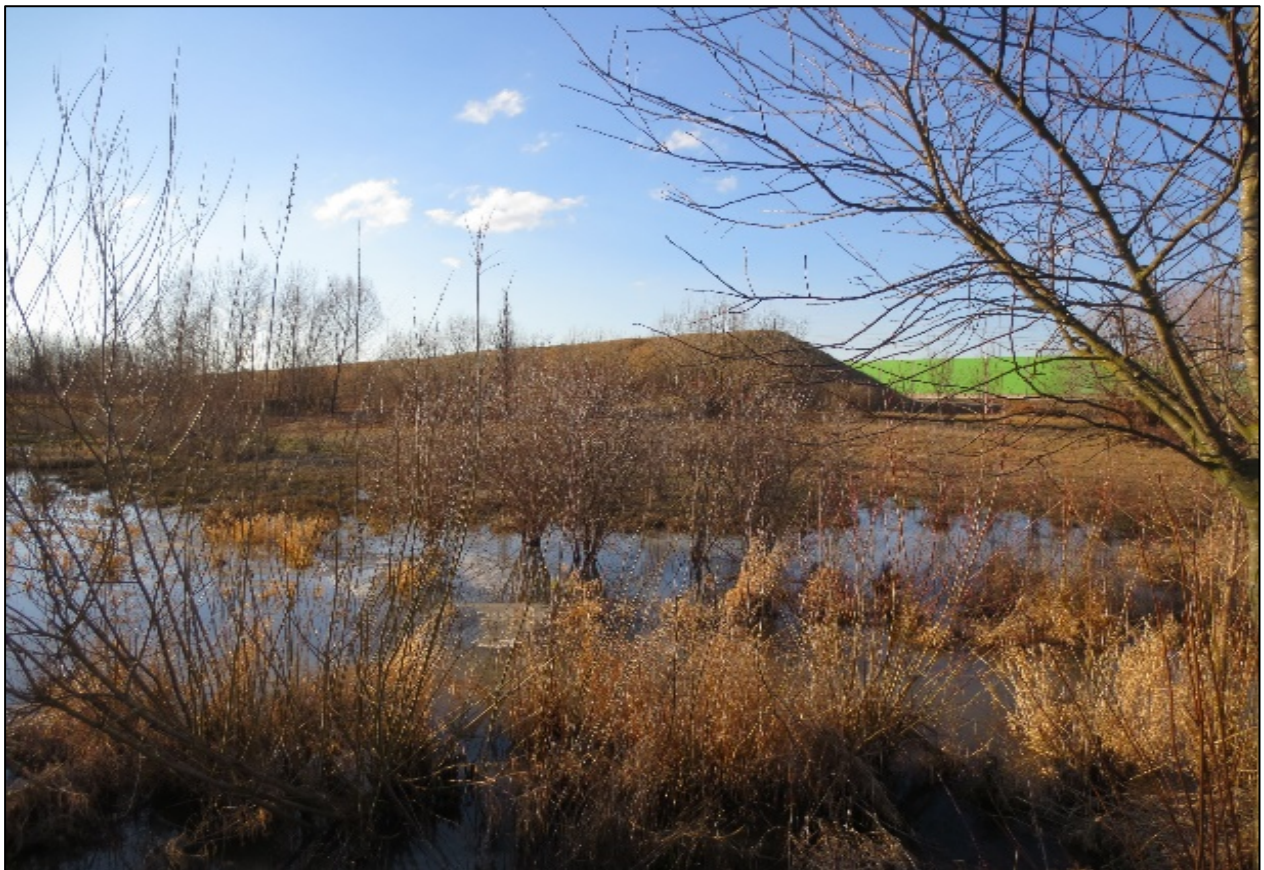
Mit einer Gesamtwertung der Aufnahmebögen von 2,5 Punkten, ist die Fläche 5-6 Jahre nach ihrer Erstellung gesamt gesehen in einem guten bis sehr guten Erhaltungszustand.

**Abbildung 51: Aufnahme Übersicht ÖAF in Richtung Wildtierunterführung Kleine Tulln (Quelle: Eigene Aufnahme, 2018)**

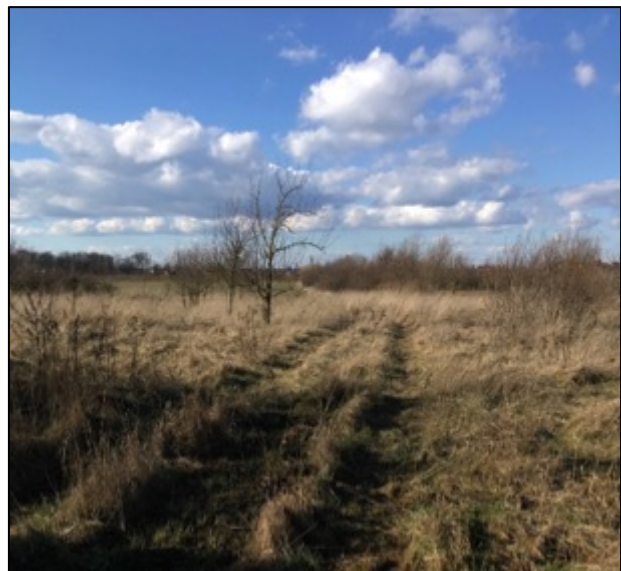
**Abbildung 54:** Traktorspur verläuft inmitten ÖAF, A2  
(Quelle: Eigene Aufnahme, 2018)

Ein Kritikpunkt, der bei der Beurteilung aufgefallen ist, ist die Nutzung der ökologischen Ausgleichsflächen, wie in den Pflegemaßnahmen des Naturschutzfachlichen Einreichoperates nachzulesen ist.<sup>191</sup> Am Beispiel der Maßnahmenfläche A2 (Flächentyp Mischfläche-Hecke), verläuft eine Traktorenspur quer durch den Wiesenbereich bis hin zum Wildtierdurchlass. Nachdem der Mähzeitpunkt nach dem 1. September angesetzt ist, ist davon auszugehen, dass die Fläche unerlaubterweise mit dem Traktor befahren wurde. Auch sind die Gehölze noch nicht in einem derartigen Entwicklungszustand, um sie – wie in den Pflegemaßnahmen erläutert – auf Stock zu setzen.<sup>192</sup>

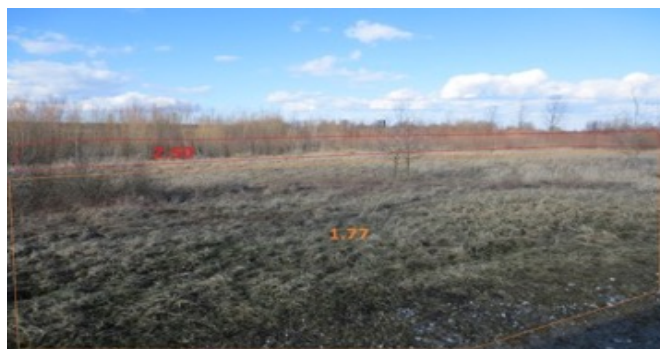
### Fotos: Vorortaufnahmen

| <u>Typ Wiese-Feuchtwiese, öWi-f:</u><br><b>SOLL:</b><br><b>Struktur:</b> offene Wiesenfläche mit punktuellen Einzelgebüsch;<br><b>Pflege:</b> laut Naturschutzfachliches Einreichoperat: 1-2 Schnitte pro Jahr nach dem 15.Juli;<br><b>Entwicklungsziel: Feuchtwiese</b><br><b>IST:</b> Gebüsche sind nicht zu erkennen; Gehölze (Salix?) bei 4-5m hoch; | | | |

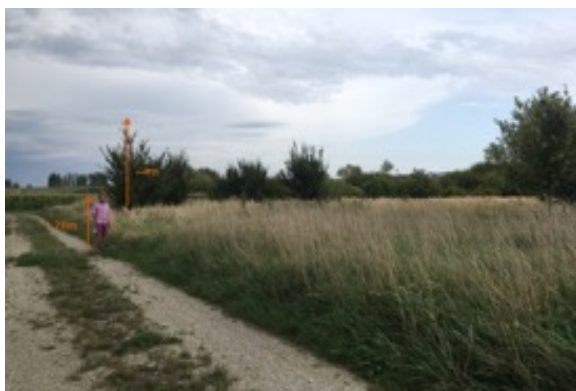
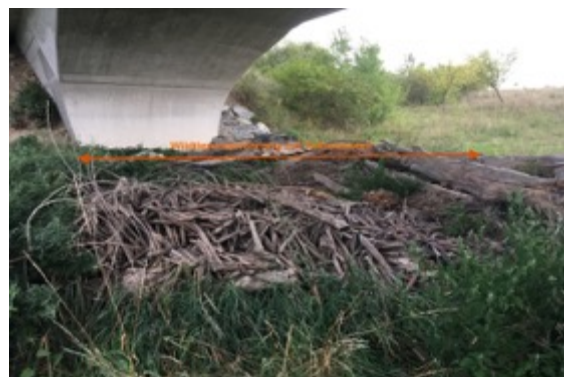
## Fotos: Vorortaufnahmen

| <b>Aufnahme Nr.</b> | A2 | <b>Standort:</b> <u>Gemeinde Michelhausen</u><br>Exposition, Höhe, Neigung, Umgebung<br>Das Flächenrelief ist hügelig-flach;<br>vom Norden kommend geht es hinab zu der Wildtierunterführung und dann bergauf zu dem Tunnel der HL-Strecke der ÖBB, danach geht es wieder hinab zu einer nahegelegenen Wildtränke;<br>Standort Umgebung: es grenzen weitere Maßnahmenfläche an die selbige an; | |
| <p><b>Wildtierunterführung</b> soll attraktiv für Wildtiere (Großherbivore) gestaltet werden um diese durch die Unterführung zu leiten. Die Aufzuchtspflege der Gehölze soll nach deren ersten 3 Jahren zum Abschluss kommen um das Wild nicht weiter zu stören. Masttragende Gehölze sollen dem Wild zusätzlichen Schutz bieten;<br/> Die Fläche wird durch eine Wildtierunterführung unterteilt; Vom Norden kommend wird sie durch eine angrenzende Ausgleichsfläche (Maßnahmenfläche: 1.79) und einen umrandenden Feldweg begrenzt; Dem HL-Tunnel der ÖBB hinzu ist die Fläche kahl und ohne erkennbaren vielfältigen Artenspektrum; Die Maßnahmenfläche bietet ein <b>zentrales Flächenkonnex</b> Element entlang der Eisenbahnstrecke; da sie über die HL-Strecke hinausgeht und somit auch Korridore nördlich der Strecke verbindet; wie zB mit dem Perschling Kanal, der unweit in die Perschling mündet, dieser wiederum in die Donau;</p> | | | |

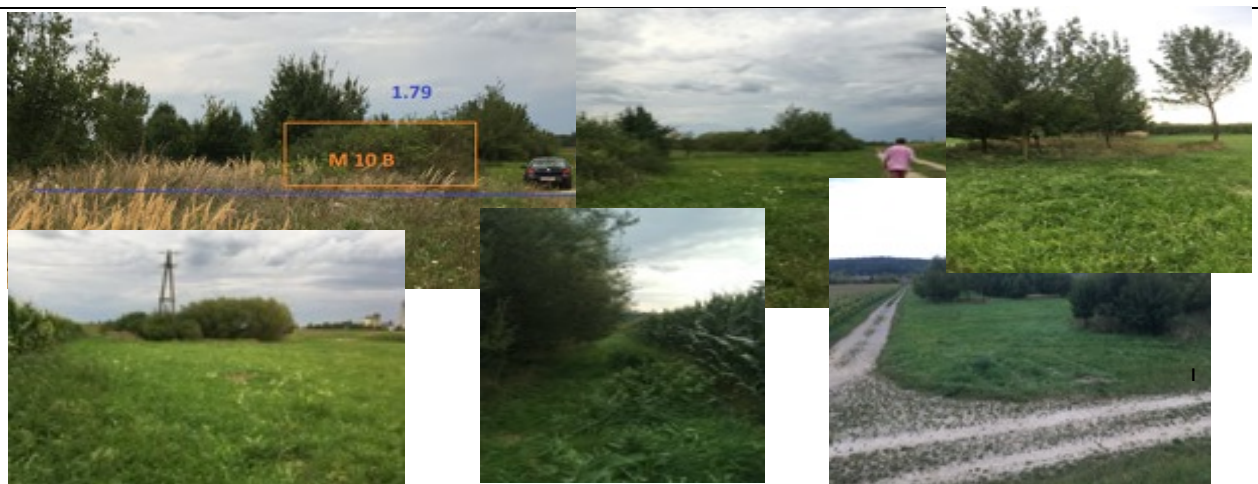
### Fotos: Vorortaufnahmen

| Aufnahme Nr | A3 | <b>Standort:</b> <u>Gemeinde Michelhausen</u><br>Die Fläche ist flach. Sie wird im Osten hin von einem Schotterweg mit Wiesenstreifen, anliegend zu einem bewirtschafteten Wald und im Westen hin von einem anliegenden Feld begrenzt; Im Norden bildet der Perschling Kanal mit einem vorgelagerten Schotterweg (inkl. Wiesenstreifen) eine Begrenzungslinie; Im Süden wird die Fläche ebenfalls von einem Schotterweg mit Wiesenstreifen eingezäunt, dahinter befindet sich die angrenzende Maßnahmenfläche 1.78; | 2 |
| Auch wenn von einem eher negativen Ausgang für Wild Bienen wegen der Pestizidbelastung ausgegangen werden muss, bildet die Fläche dennoch ein wichtiges Bindeglied zwischen Perschling Kanal und den Ausgleichsflächen um Michelhausen. Trotz der eher gering bewerteten Gesamtqualität dieser schlauchartigen Fläche, zum degradierten dammartigen Perschlingkanal der von minderer ökologischer Qualität ist, ist die Korridorfunktion für Insekten und Wildtiere, die ihn nutzen um in Richtung Perschling und Donau zu gelangen nicht zu unterschätzen. | | | |

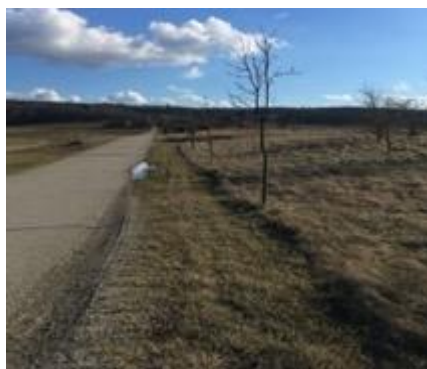
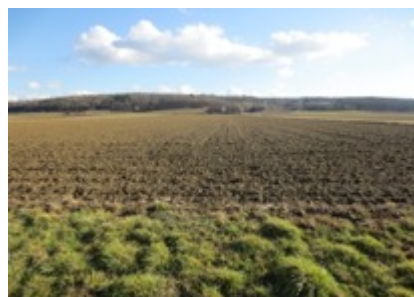
Fotos: Vorortaufnahmen

| <b>Aufnahme Nr</b> | A4 | | <b>Standort:</b> <u>Gemeinde Michelhausen</u><br>Die Fläche ist flach.<br>Sie wird im Osten hin von einem Schotterweg mit Wiesenstreifen, anliegend zu einem bewirtschafteten Wald und im Westen hin von einem anliegenden Feld begrenzt; | |

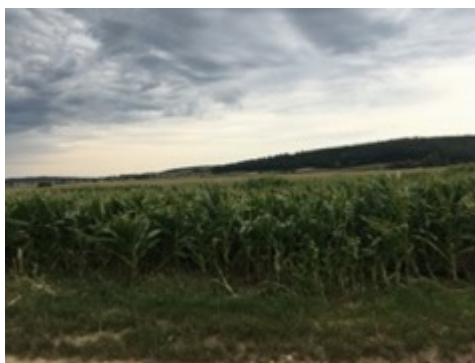
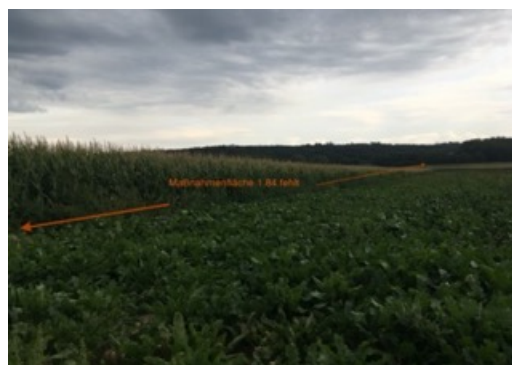
## Fotos: Vorortaufnahmen

| <b>Soll:</b> In der Erläuterung des Naturschutzrechtlichen Einreichoperats wird festgehalten, dass die Fläche zur Wildwanderroute hin zur Maßnahmenfläche 1.78 errichtet werden soll, damit sich das Wild ungestört zum Wilddurchlass nähern kann;<br><b>Ist:</b> Die Fläche ist ein intensiv bewirtschaftetes Feld, ohne Böschung oder Strauchinseln.<br>Die Fläche würde sich positiv in ein Gesamtkonnex der gegebenen ökologischen Ausgleichsflächen eingliedern; gerade weil nicht unweit ca. 400m südlich von dieser ein Waldsystem liegt. | | | | |

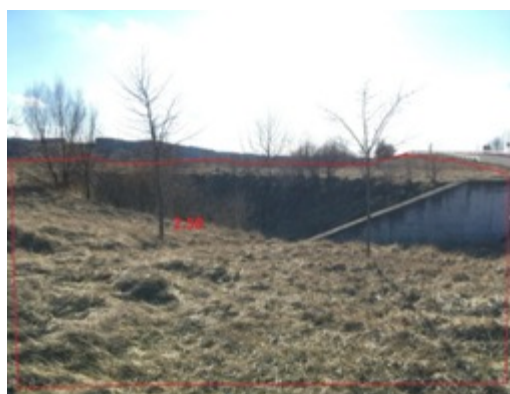
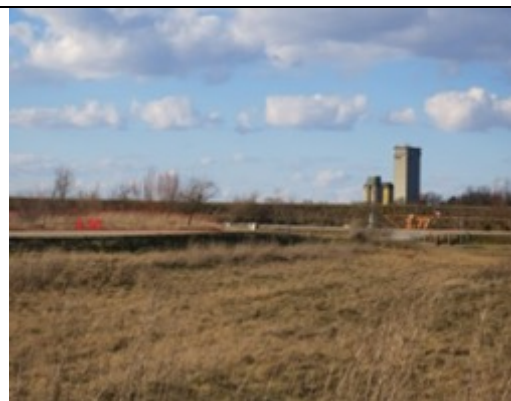
## Fotos: Vorortaufnahmen

| <b>Aufnahme Nr</b> | A7 | | <b>Standort:</b> <u>Gemeinde Michelhausen:</u><br>Das Geländeprofil ist ein langgezogenes Retentionsbecken und verläuft parallel zur Hochleistung -Trasse der ÖBB; | |
| <p><u>Typ wasserbauliche Maßnahmenfläche - Gebüschflur</u><br/> <b>SOLL:</b> <b>Struktur:</b> räumliche Strukturierung durch Feuchtgebietsgesellschaften und Auhölzern; Entwässerung (mittels Verdunstung) der Trasse durch Auwaldgehölze und Feuchtgebietsgesellschaften; <b>Planerische Maßnahmen:</b> Bepflanzung des Beckens mit Riedgräsern; offene Gebüschflur um und im Becken; <b>Entwicklungsziel:</b> Laut nE soll die Maßnahmenfläche ein <b>Abzugsgrabens für Außengebietswässer und Umlegung des Egelseer Graben;</b><br/> <b>IST:</b> Die Fläche weist einen lockeren Bestandscharakter auf; die Gebüschflur verläuft entlang der wasserbaulichen Maßnahme;</p> | | | | |
| <p>≠ Überschirmungsgrad gegeben;<br/> <b>Gehölzflora:</b> Überflutungsg geeignete Auhölzer - Salixarten;<br/> das technische wasserbauliche Bauwerk wird entlang der gesamten Fläche mit feuchtliebenden Gehölzarten (Augehölze) bepflanzt; die eingesäten Gehölze und Feuchtgebietsflora dienen zur Unterstützung der Verdunstungsleistung des Beckens. Das Einsickern von Bahnwässern wird durch die speziell angesäte Flora vermindert; dieser Effekt ist gezielt im nE beschrieben;</p> | | | | |

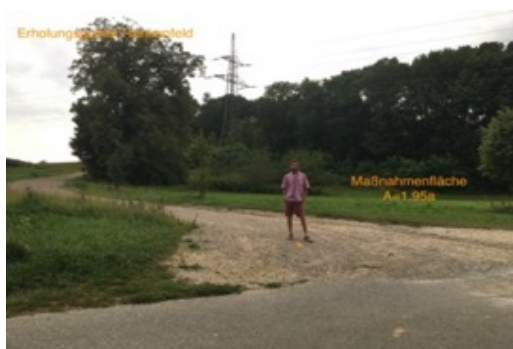
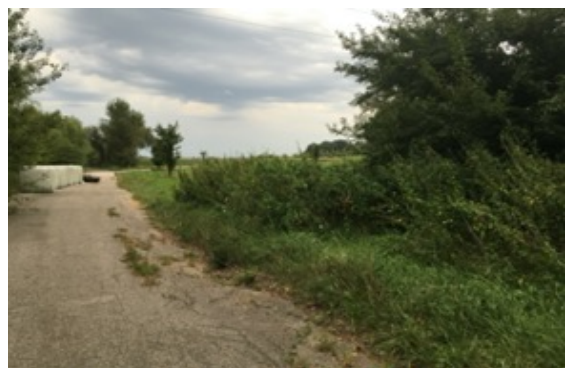
## Fotos: Vorortaufnahmen

| <p>Im naturschutzrechtlichem Einreichoperat wird in der Erläuterung des Entwicklungszieles festgehalten, dass die Maßnahmenfläche vom Typ Grünraum Erholung zur Vernetzung des Trassennahbereichs mit dem Umland dienen soll; dies kann als gelungen betrachtet werden;<br/>Ein kleiner Waldweg führt bergaufwärts zu einem Grüntunnel, wo unterhalb die HL-Trasse der ÖBB verläuft; Strukturvielfalt ist im Gelände ersichtlich; Die Fläche neigt sich von einem höher gelegenen Waldsaum in eine tiefer gelegene leicht Mulde; wird von einem asphaltierten Weg unterbrochen und geht dann in eine weitere Maßnahmenfläche über;<br/>Die Maßnahmenfläche stellt eine Art Randstück im Flächenkonnex dar; und bildet einen guten Übergang der nächstgelegene Ortschaft Hankenfeld, als auch zu den anliegenden weiteren ökologischen Ausgleichsflächen der ÖBB;</p> | | | | |

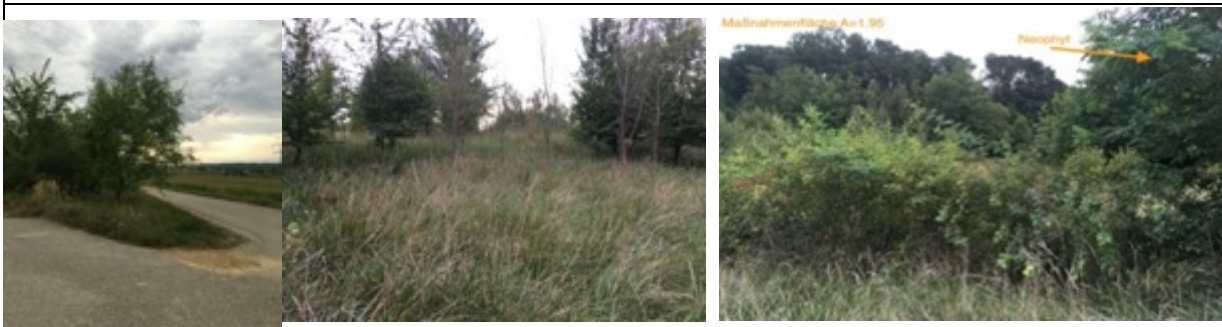
## Fotos: Vorortaufnahmen

| <b>Aufnahme Nr</b> | A 10 | | <b>Standort:</b> <u>Grüntunnel Hankenfeld</u><br>Das Geländeprofil ist abfallend flach;<br>Die Fläche liegt eingebettet zwischen 2 asphaltierten Wegen;<br>Weiters grenzt sie an einen anderen ökologischen Ausgleichsflächentyp an;<br>Der nördlich ausgerichtete Teil ist flach, hingegen weist der südlichste Teil eine starke Erhöhung auf → Eisenbahntunnel; | |

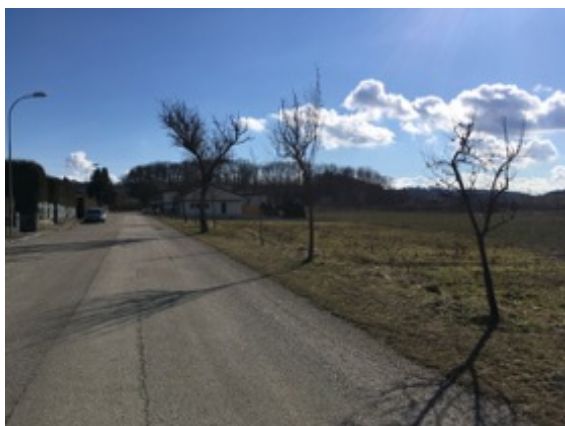
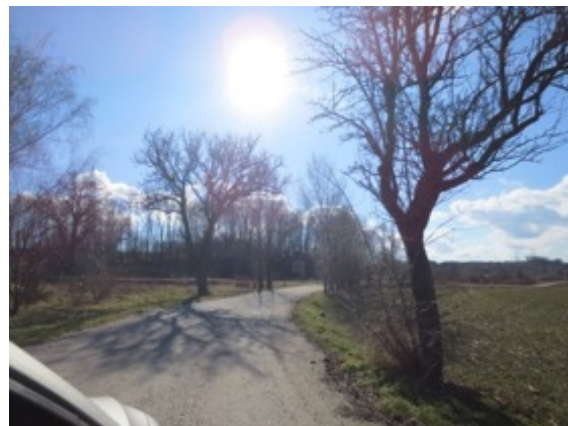
### Fotos: Vorortaufnahmen

| <b>Aufnahme Nr.</b> | A11 | | <b>Standort:</b> <u>Typ Mischfläche-Allee</u><br>Geländeprofil, Umgebung<br>das Gelände Profil ist flach;<br>Die Fläche liegt zuerst eingebettet zw. 2<br>öAF und verläuft dann als Straßenbö-<br>schung im Siedlungsgebiet<br>die unmittelbare Umgebung besteht aus<br>einem asphaltiertem Weg; | |
| laut Entwicklungsziel im naturschutzrechtlichem Einreichoperat, dient diese Maßnahmenfläche zur "Vernetzung der Maßnahmenflächen im Trassennahbereich mit dem Umland"; Die Fläche gliedert teilweise in die allgemeine Landschaftsoptik ein; sie bildet lückenhaft ein flurartige Schneise hinzu den anderen Maßnahmenflächen; | | | | |

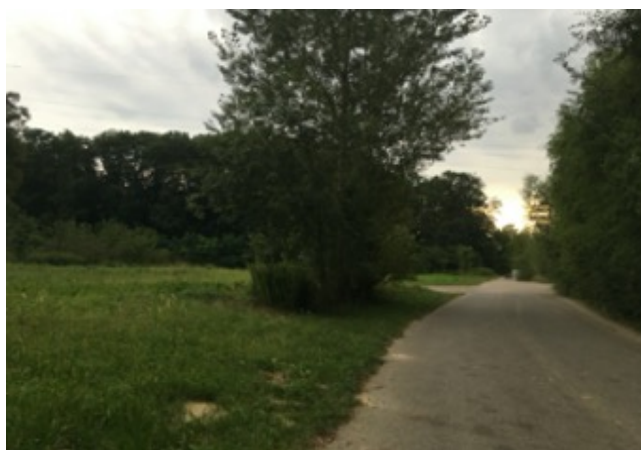
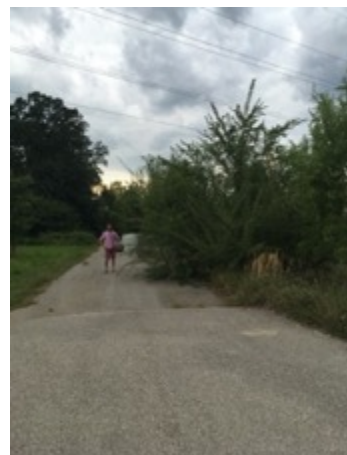
| <b>Aufnahme Nr</b> | A 13 | | <b>Standort:</b> <u>Grüntunnel Hankenfeld:</u><br>Die Fläche ist der sogenannte Grüntunnel Hankenfeld, unter ihr verläuft die Trasse der ÖBB, sie ist ein Tunnel mitten in der Landschaft; und wird von mehreren Ausgleichsflächen bzw. Schutzflächen der ÖBB eingezäunt; da es sich um einen freistehenden Tunnel handelt, ist die Fläche quasi eine Halbkugel und demnach abfallend auf beide Seiten hin; | |

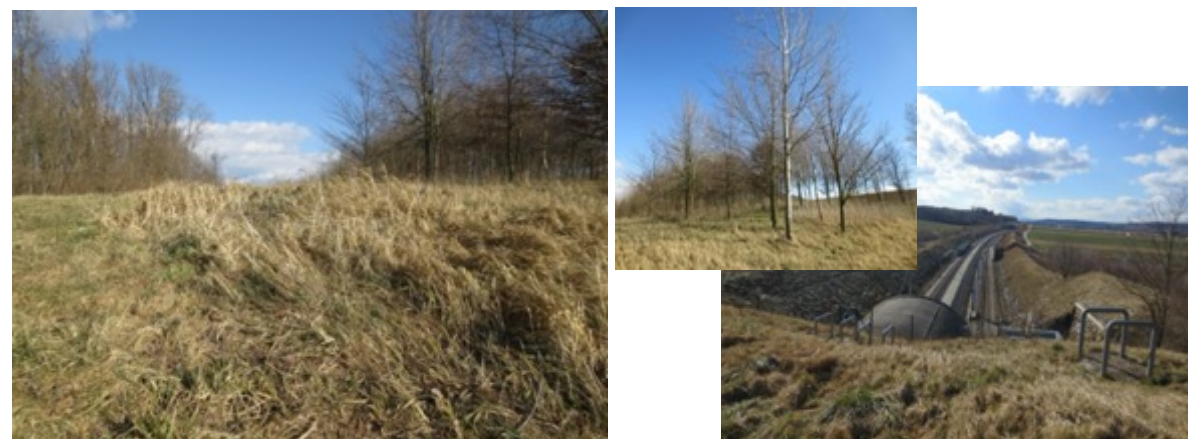
| <b>Aufnahme Nr</b> | A 14 | | <b>Standort:</b> <u>Grüntunnel Hankenfeld:</u><br>es handelt sich hierbei um eine durchschnittlich große Fläche; nördlich von ihr liegt der aufgeschüttete Grüntunnel der ÖBB; das Gelände fällt dann ab und endet in der Maßnahmenfläche 1.99 in einer leichten Senke; inklusive Rückhalte- und Versitzbecken zur Aufnahme von Bahnwasser (2.56); es wird südlich von einem asphaltierten Weg begrenzt und hat eine unterirdische Verbindung zur Fläche 2.55; | |
| <u>Typ Wiese-Feuchtwiese, öWi-f:</u><br><b>SOLL: Struktur:</b> offene Wiesenfläche, mit punktuellen Einzelgebüsch;<br><b>Pflege:</b> laut Naturschutzfachliches Einreichoperat 1-2 Schnitte pro Jahr nach dem 15.Juli; <b>Entwicklungsziel:</b> offen gehaltene Feuchtwiese mit punktuellen Einzelgebüsch;<br><b>IST:</b> Wiese befindet sich in einem rel. guten Zustand; Sie ist nicht von großem ökologischen Interesse | | | | <b>1</b> |
| keine optimale Habitateignung; Maßnahmenfläche ist eine Restfläche einer wasserbaulich- technischen Maßnahme; Habitateignung durch blühende Feuchtwiesengesellschaft saisonal als Nahrungshabitat gegeben;<br>Standort ist generell für Wild Bienen nicht von großer Bedeutung; | | | | |

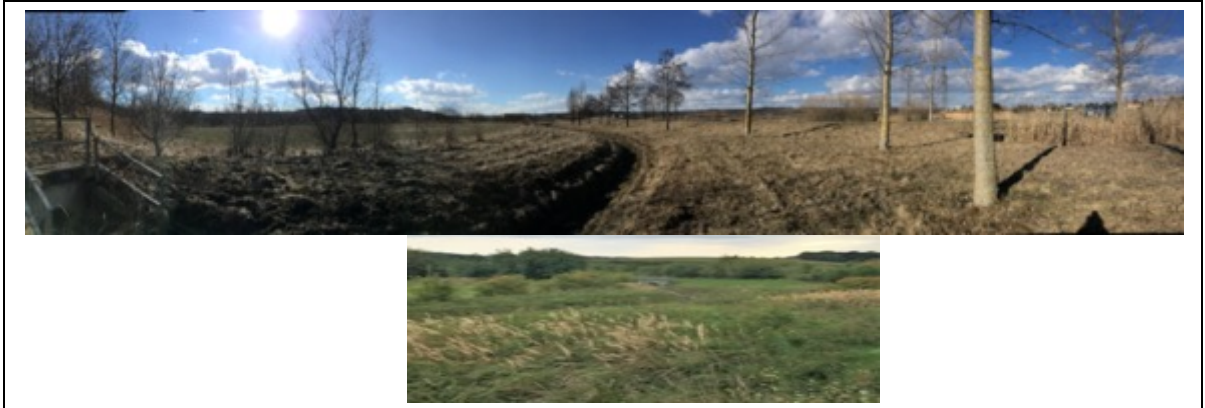
| Aufnahme Nr | A15 | <b>Standort:</b> <u>Grüntunnel Hankenfeld</u><br>Das Geländeprofil ist vom Süden her aufgeschüttet durch den erbauten Grüntunnel durch die ÖBB; danach fällt das Gelände ab;<br>Die Fläche liegt eingebettet zwischen 2 asphaltierten Wegen; vis-à-vis davon grenzt sie an die MA 3.53. und 1.97; | |

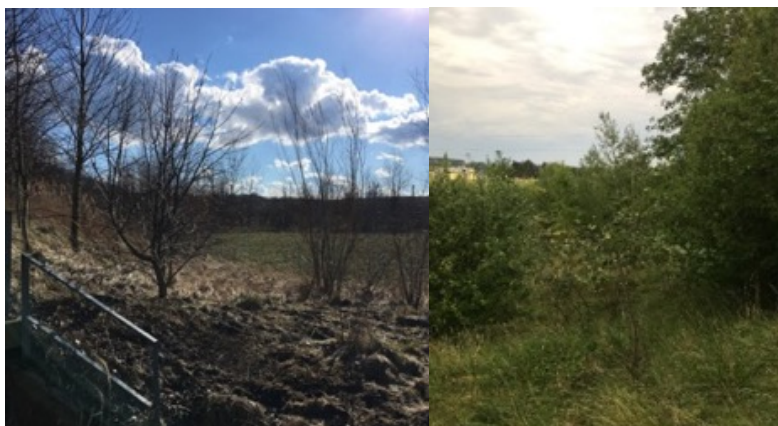
| <b>Aufnahme Nr.</b> | A 16 | | <b>Standort:</b> <u>Grüntunnel Hankenfeld:</u><br>Das Geländeprofil ist ein langgezogenes Flächenelement, dass in Maßnahmenfläche 1.99 eingebettet ist; es verläuft vom Norden her abfallend in eine Senke und dient als Hochwasserretentionsbecken mit Grundteich; | |
| <p>Typ wasserbauliche Maßnahme - Gebüschflur:</p> <p><b>SOLL: Struktur:</b> räumliche Strukturierung durch Feuchtgebietsgesellschaften und Auhölzern; Entwässerung (mittels Verdunstung) der Trasse durch Auwaldgehölze u. Feuchtgebietsgesellschaften; Errichtung eines mäandrierenden Gerinnes mit stellenweisen Aufweitungen;</p> <p><b>Planer. Maßnahmen:</b> Im Becken und den Zulaufgräben Verwendung feuchtliebender Arten (Augehölze)-&gt; höhere Verdunstungsleistung; <b>Entwicklungsziel:</b> Errichtung eines Hochwasserretentionsbeckens mit Grundteich, Müllerberggraben1; offenen Gebüschflur um und in den Becken; <b>IST:</b> Die Fläche weist einen lockeren Bestandscharakter auf; die Gebüschflur verläuft entlang der wasserbaulichen Maßnahme; ist rel. stark verbuscht;</p> | | | | |
| <p>≠ Überschirmungsgrad gegeben;</p> <p><b>Gehölzflora:</b> Überflutungsg geeignete Auhölzer:<br/>(Modulgruppen: <b>M02D:</b> <i>Fraxinus angustifolia</i>, <i>Prunus padus</i>, <i>Viburnum opulus</i>; <b>M06D:</b> <i>Sambucus nigra</i>, <i>Corylus avellana</i>, <i>Rhamnus frangula</i>)<br/>das technisch-wasserbauliche Bauwerk wird entlang der gesamten Fläche mit feuchtliebenden Gehölzarten (Augehölze) bepflanzt; die eingesäten Gehölze und Feuchtgebietsflora dienen zur Unterstützung der Verdunstungsleistung des Beckens. Das Einsickern von Bahnwässern wird durch die speziell angesäte Flora vermindert; dieser Effekt ist gezielt im nE beschrieben;</p> | | | | |
| <p>Maßnahmefläche ist eine wasserbauliche Maßnahme, Habitateignung durch blühende Feuchtwiesengesellschaft saisonal als Nahrungshabitat gegeben;<br/>durch den offenen strukturellen Charakter (nördlich offener mit wenig Gebüsch und südlich zunehmender Gehölzanteil hin) bietet die Fläche ein attraktives Habitat für Wildbienen, trotz der Feuchtfächen;</p> | | | | |

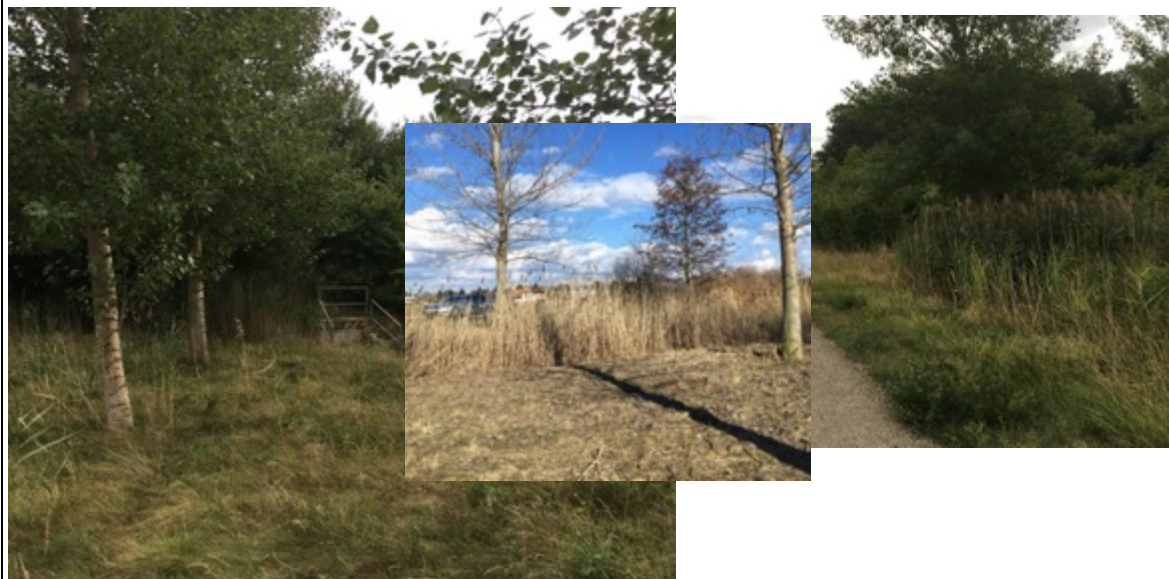
| <b>Aufnahme Nr.</b> | A 17 | | <b>Standort:</b> Grüntunnel Hankenfeld:<br>bildet den letzten Zipfel von öAF in diesem Gebiet; nördlich von der Fläche liegen landwirtschaftlich intensiv genutzte Flächen; südlich von ihr liegt die Maßnahmenfläche 1.99 inkl. der Anfänge der Maßnahmenfläche 2.56; sie verläuft unterhalb des asphaltierten Weges weiter und entspringt dann eben nördlich davon; die Fläche ist weitestgehend flach bis leicht gesenkt; | |
| <u>Typ wasserbauliche Maßnahme - wechselnäß:</u><br><b>SOLL: Struktur:</b> räumliche Strukturierung durch Feuchtgebietsgesellschaften und Auhölzern; Entwässerung (mittels Verdunstung) der Trasse durch Auegehölze u. Feuchtgebietsgesellschaften; Planer. <b>Maßnahmen-laut nE:</b> Bepflanzung der Becken mittels Riedgräser • Freihaltung der Becken und Zulaufgräben von Gehölzen • Verwendung feuchtliebender Arten (Auegehölze) Bepflanzung der Becken mittels feuchteliebender Arten vor allem unter Verwendung von Riedgräsern -> das erhöht die Verdunstungsleistung der Becken • Entwicklung von Feuchtwiesengesellschaften um die Becken • Verwendung von Saatgutmischungen; <b>Entwicklungsziel:</b> Errichtung eines Rückhalte- und Versitzbecken zur Aufnahme von Bahnwässer, Aufwertung des Müllerberggrabens; <b>IST:</b> bei der Besichtigung am 08.März war die Fläche trotz Niederschläge rel. trocken; der Gehölzenteil erstreckt sich entlang der Senke; so wie in den erforderliche Maßnahmen der nE beschrieben; | | | | |
| <b>Gehölzflora:</b> Das technisch-wasserbauliche Bauwerk wird entlang der gesamten Fläche mit feuchtliebenden Gehölzarten (Auegehölze) bepflanzt; die eingesäten Gehölze und Feuchtgebietsflora dienen zur Unterstützung der Verdunstungsleistung des Beckens. Überflutungsgeeignete Auhölzern:<br>(Modulgruppen: <b>M04B:</b> <i>Malus communis</i> , <i>Pyrus pyrastra</i> , <i>Acer campestre</i> , <i>Sorbus aria</i> , <i>Prunus domestica subsp. insititia</i> , <i>Prunus cerasus</i> ; <b>M06D:</b> <i>Sambucus nigra</i> , <i>Corylus avellana</i> , <i>Rhamnus frangula</i> ; <b>M07A&amp;B:</b> <i>Ligustrum vulgare</i> , <i>Rosa pimpinellifolia</i> , <i>Rhamnus cathartica</i> , <i>Sambucus nigra</i> , <i>Euonymus europaea</i> , <i>Corylus avellana</i> , <i>Cornus mas</i> , <i>Cornus sanguinea</i> )<br><b>IST:</b> die Bäume sind noch im Entwicklungszustand, die Fläche sieht eher mager aus; | | | | |
| Maßnahmenfläche ist eine wasserbaulichen Maßnahme - wechselnäß;<br>Habitateignung durch blühende Feuchtwiesengesellschaft saisonal als Nahrungshabitat gegeben; | | | | |

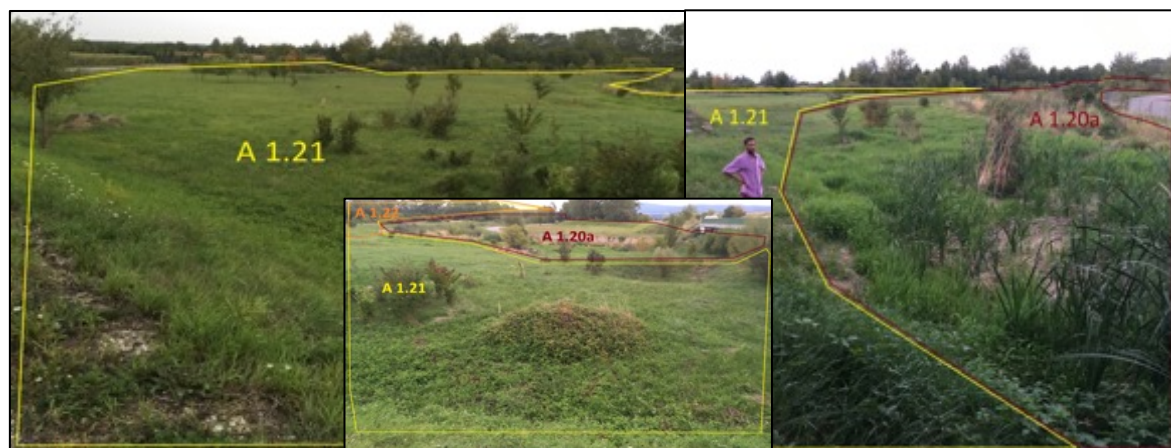
| Aufnahme Nr | A 21 | <b>Standort: Kleine Tulln:</b><br>Das Gelände ist flach-abfallend. Es wird im Osten hin von einem Querungs-abschnitt mit dichtem Gehölzbeständen und im Westen von anliegenden Feldern begrenzt; Im Norden bildet ein befestigter Weg eine Begrenzungslinie zw. der Maßnahmenfläche A 1.22 und den Feldern, mit Ausnahme der Fläche A 1.23, die mit einer geschätzten Breite von 55m mitten in den bewirt. Feldern liegt; Im Süden wird die Fläche von der MA 1.20a verbunden; | |

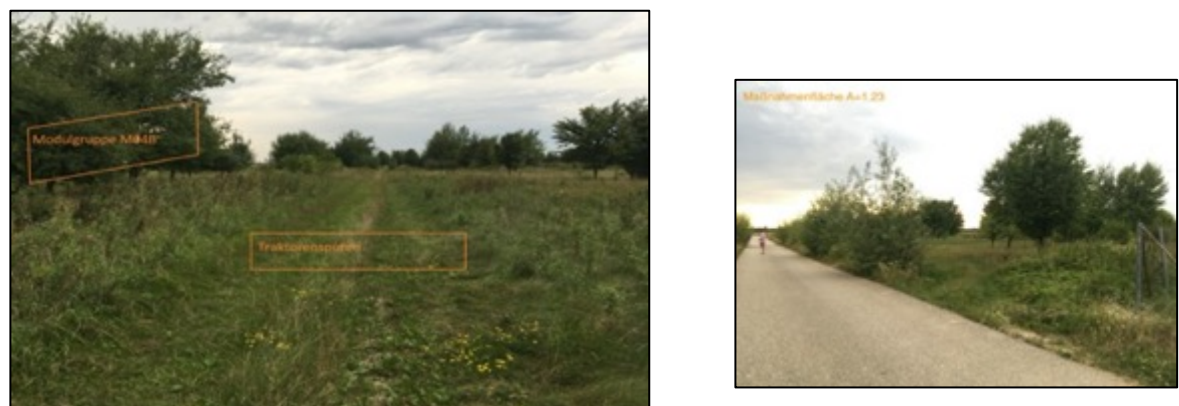
| <b>Aufnahme Nr</b> | A 23 | | <b>Standort: Kleine Tulln:</b><br>Die Fläche verläuft in Richtung zur Wildtierunterführung;<br>Nördlich wird sie von der Eisenbahntrasse, westlich von einem kleinen Waldstück umrandet, südlich schließt sie an einen AU-Wald der Maßnahmenfläche 1.27 an u. östlich geht sie in Maßnahmenfläche 1.21 über; |
| sie bildet mitunter ein Kernstück mit der ökologischen Ausgleichsflächen 1.21 u. 1.20a - die direkt an die Wildtierunterführung schließen;<br>Ihr offener Landschaftscharakter mit mosaikartiger Struktur lockt Wildtiere an, die Unterführung zu benutzen;<br>für den Flächenkonnex ist sie ein wichtiges Bindeglied; durch ihre (bislang) offene Sukzessionsstruktur bricht sie den Auwaldcharakter auf; die freie Sukzession ist vor allem Richtung Ufer durch neue Gehölze ersichtlich, die Uferböschung wird in den kommenden Jahren wahrscheinlich zuwachsen; durch die genannte Strukturvielfalt stellt sie ein interessantes Habitat für Wildtiere dar; | | | |

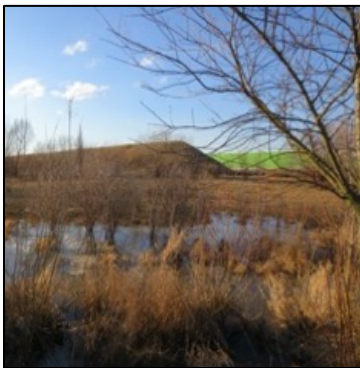
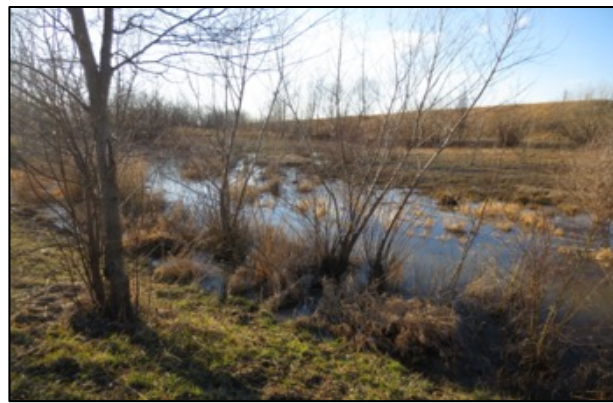
| Aufnahme Nr | A 24 | | Standort: Kleine Tulln:<br>Die Kleine Tulln liegt im Streckenabschnitt zwischen Staasdorf (N) und Freundorf (S); Sie fließt ganz nördlich bei Tulln in die Donau; In dem zu evaluierenden Abschnitt verläuft sie aus einem Auwald in eine offene Struktur durch eine Wildtierunterführung hindurch bis sie wieder in den Auwald gg. Süden fließt; |
