Die Stadtmauer von Zwettl, Niederösterreich.  
Bauarchäologische Studien

Nicole Alexandra Pieper

Wien, 2009

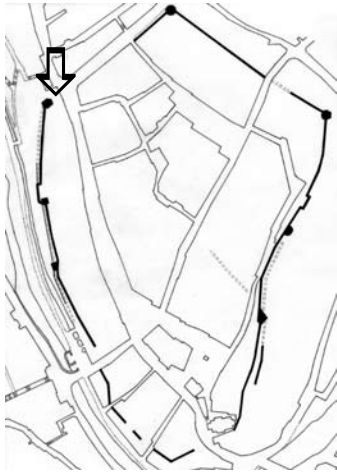
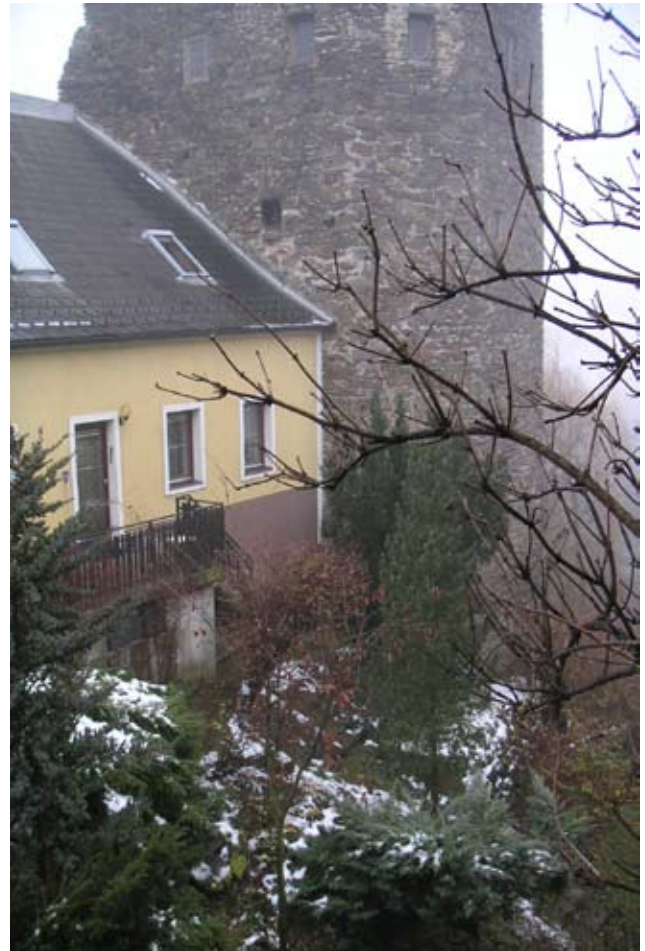
### **Antonturm bis Sattigturm (1/14):**

Vor diesen beiden Gebäuden ist ein kleiner Teil eines Grabens zu erkennen, der vermutlich die gesamte Flanke begleitet hat. Das an dieses Flanke anschließende Gelände ist als einziger Teil der Stadtmauer nicht durch natürliche Gegebenheiten geschützt, sondern steigt nur flach an. Der weitere Verlauf des Grabens ist jetzt aufgeschüttet und bildet die Bahnhofstraße.

Beide Bauwerke stehen auf dem gewachsenen Fels an.

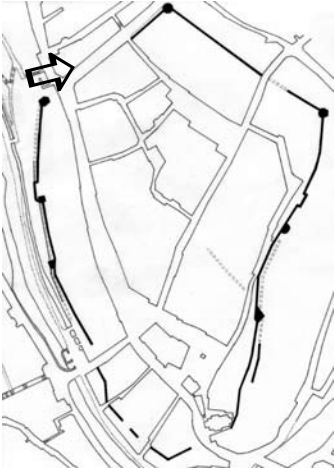
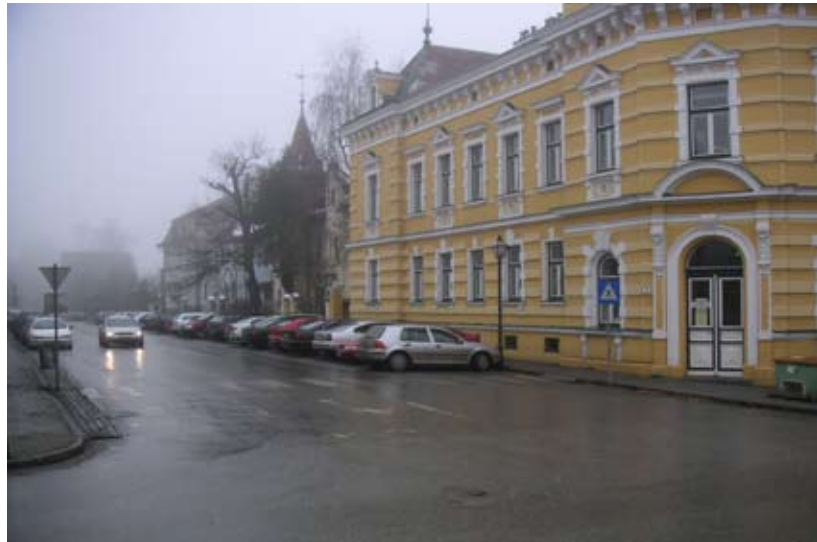
### **Antonturm bis Sattigturm (2/14):**

An das vorherige Gebäude (Bild 1/14) schließt die Landstraße an, die die Bahnhofstraße an dieser Stelle kreuzt. Im Bild hier ist die Bahnhofstraße in ihrem Verlauf zu sehen, mit dem Sattigturm am linken Bildrand. Die Stadtmauer ist erst ab der Kreuzung Berggasse/Bahnhofstraße wieder vorhanden.

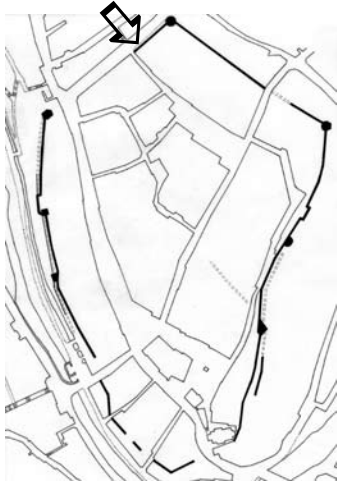
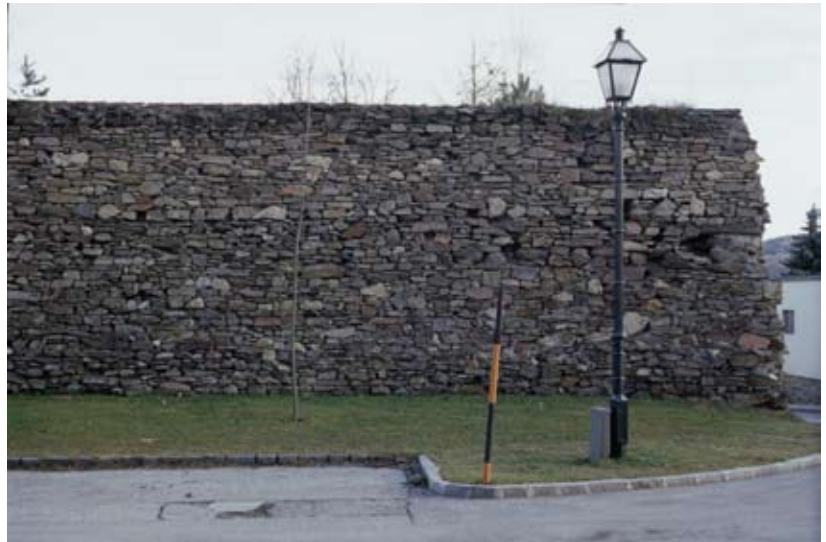
### **Antonturm bis Sattigturm (3/14):**

Die Höhe der Mauer beträgt hier ca. 4,30 m.

Die größeren oberflächlichen Löcher im mittleren Bereich rechts im Bild sind auf herausgebrochene Steine zurück zu führen und sind in keiner Weise beabsichtigt.

Auf diesem Bild, ganz links, entsteht der Eindruck einer Abdeckung der Oberkante durch Dachziegel; dies lässt sich aber durch den Aufnahmewinkel erklären, der das Dach des auf der anderen Mauerseite stehenden Hauses mit abbildet. Da die Mauer in diesem Bereich eine offene Bruchkante aufweist, kann man ihren Aufbau hier beobachten (genaue Besprechung siehe Bild 11/14).

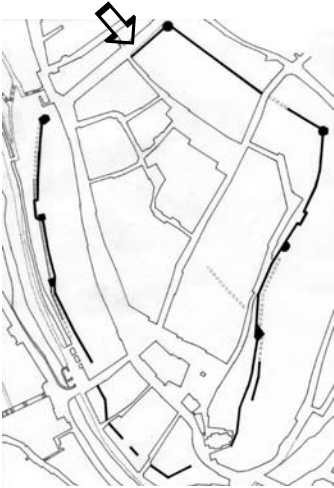
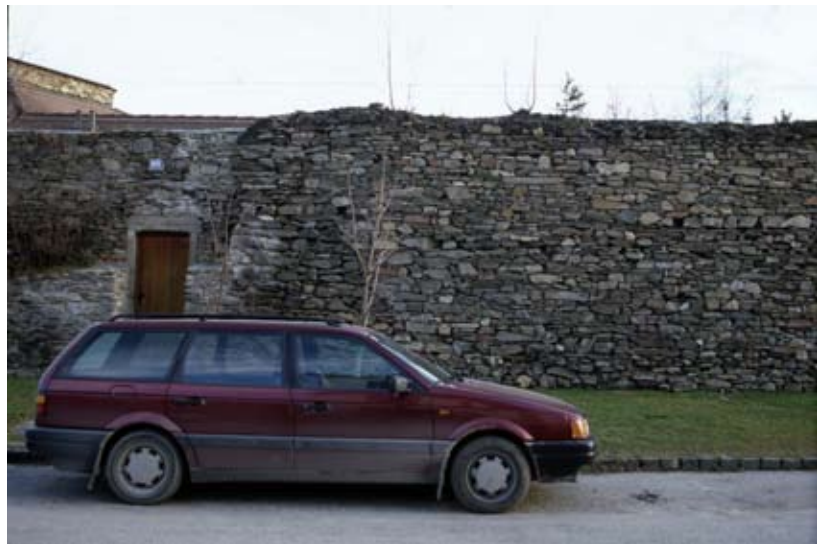
### **Antonturm bis Sattigturm (4/12):**

Die Mauer setzt sich wie vorher beschrieben noch einige Meter fort und ändert nach einem abrupten Sprung in der Mauerstärke ihren Charakter.

Der untere Bereich der Mauer, der in der Gesamtstärke weiterläuft, ist im gesamten sichtbaren Bereich gemörtelt. Es scheint sich um die Höhe von zwei Kompartimenten zu handeln. Der Charakter hat sich nicht wesentlich verändert, (Kompartimenthöhen: 0,72 m und 0,78 m). Die Bruchsteine sind lagerhaft versetzt und in relativ großen Kompartimenten zusammengefasst. Die einzelnen Horizontallagen werden immer wieder durch zumeist einzelne, selten mehrere große Steine unterbrochen. Links neben der Tür kann im Eingangsbereich zwischen dem ersten und zweiten Kompartiment ein Bereich mit schräg gestellten Steinen beobachtet werden, welcher allerdings eher den Eindruck einer zufällig entstandenen Struktur erweckt, als den eines „echten“ Opus Spicatum.

Im oberen, zurückspringenden Bereich ist die Kompartimentenbildung nicht mehr so deutlich zu beobachten, auch scheinen kleinere Bruchsteine in Gebrauch gekommen zu sein. Hin und wieder tritt der Mörtel bis fast an die Oberfläche auf.

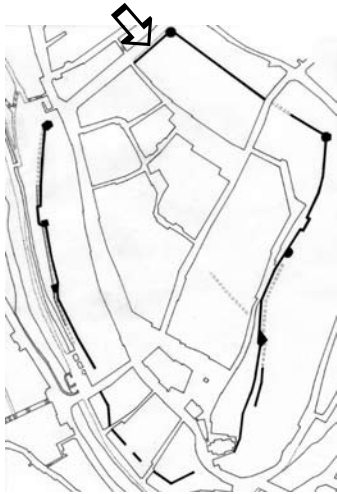
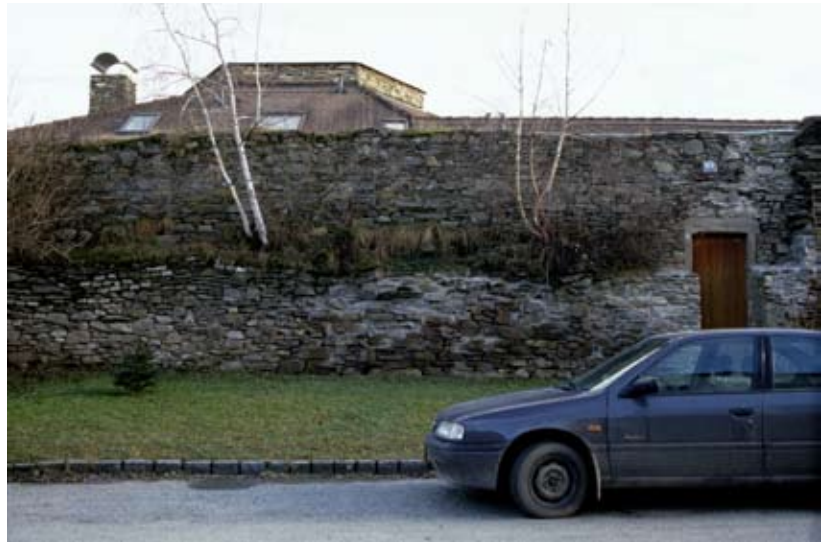
### **Antonturm bis Sattigturm (5/14):**

Die Mauer macht hier im unteren Bereich einen unruhigen Eindruck. Der Sprung in der Mauerstärke besteht weiterhin, wobei die Oberkante des Sprunges stark mit Bewuchs bedeckt ist (sogar einige Bäume - Birken - haben Fuß gefasst, deren Wurzeln sicherlich den Verfall der Mauer beschleunigen werden).

Der obere, zurückspringende Teil der Mauer macht einen „geordneten“ Eindruck, wobei hier die Kompartimenthöhen schwerer zu beobachten sind und es sich um zwei oder drei handeln könnte.

Die eher lang-rechteckigen Bruchsteine bilden deutliche Lagen, die vermehrt mit kleineren Bruchstücken ausgezwickelt sind, dabei ist immer noch der Eindruck eines lagerhaften Bruchsteinmauerwerks stärker als der eines Zwickelmauerwerks.

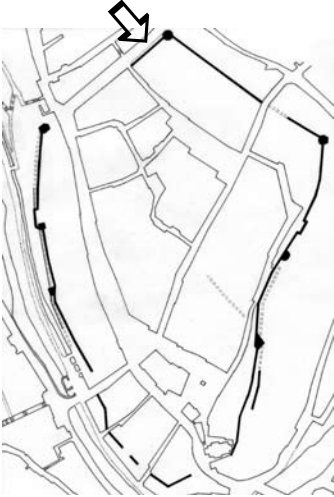
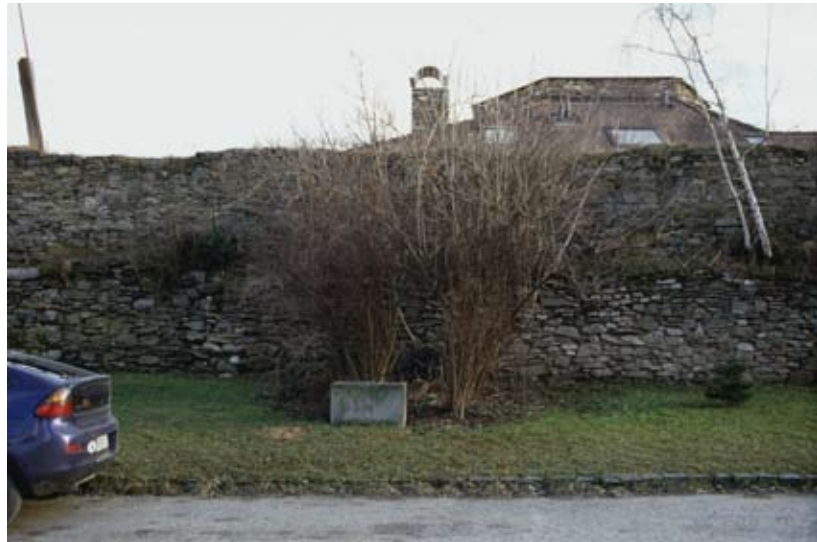
### **Antonturm bis Sattigturm (6/14):**

Der Sprung in der Mauerstärke setzt sich auch hier weiterhin fort und ist weiterhin bewachsen.

Links neben den Sträuchern sind nur noch Bruchsteine zu sehen, die im unteren Bereich auch mit größeren Steinen Lagen bilden, während im oberen Bereich die größeren Steine nur noch vereinzelt eingestreut sind. Obwohl keine eindeutigen Lagen zu beobachten sind, scheint doch eher ein ordentlicher Eindruck zu entstehen, wobei die Mauer an sich eher „lose“ aussieht.

Oberhalb des Rücksprungs setzt sich das schon vorher beschriebene Bild fort. Die Lagen sind noch weniger deutlich zu verfolgen. Immer wieder sind einzelne Flecken von Mörtel an der Oberfläche zu sehen. Vermehrt sind kleinere Steine zwischen den größeren Bruchsteinen in Verwendung. Im oberen Bereich haben sich zwischen den einzelnen Steinen mehrere Gräser angesiedelt.

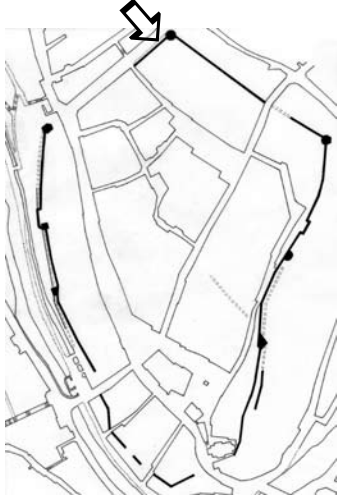
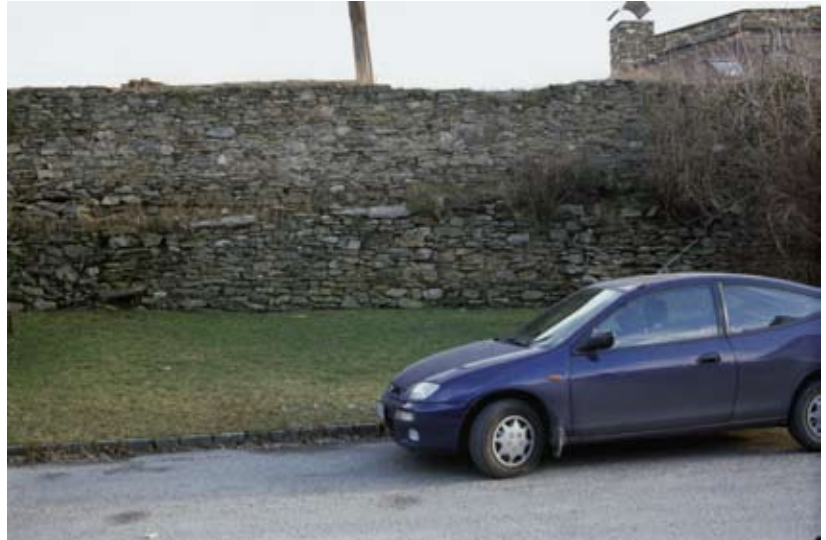
### **Antonturm bis Sattigturm (7/14):**

Die Mauer springt weiterhin in ihrer Stärke. Der Bewuchs auf dem Absatz lässt nach.

Auch oberhalb des Absatzes setzt sich dieser „verstärzte“ Eindruck über ca. eine halbe Kompartimenthöhe fort, die einzelnen Mauersteine scheinen lose in der Mauer zu stecken. Darüber befindet sich ein sehr kompaktes Kompartiment, dessen Mörtelung wieder an der Oberfläche sichtbar ist (Höhe 0,72 m). Die Unruhe wird aufgefangen und durch besonders flache, längliche Steine, die immer wieder ausgezwickelt sind, ausgeglichen. Immer wieder sind auch einzelne Steinlagen zu beobachten. Darüber scheint der Verband wieder etwas lockerer, auch sind keine Lagen mehr ausgebildet.

Von Weitem scheint sich ein Bruch am linken Rand des „verstärzten“ Bereichs von oben bis unten durch die Mauer zu ziehen. Es handelt sich allerdings in keinsten Weise um eine bewusste Baufuge. Einzelne Steine reichen über diesen Bruchbereich hinüber.

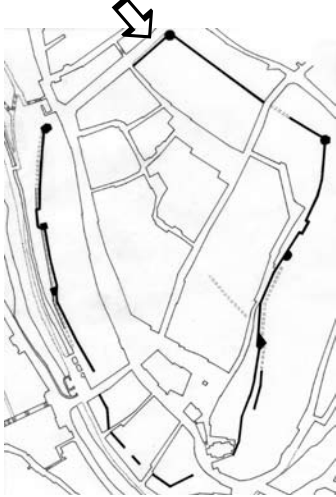
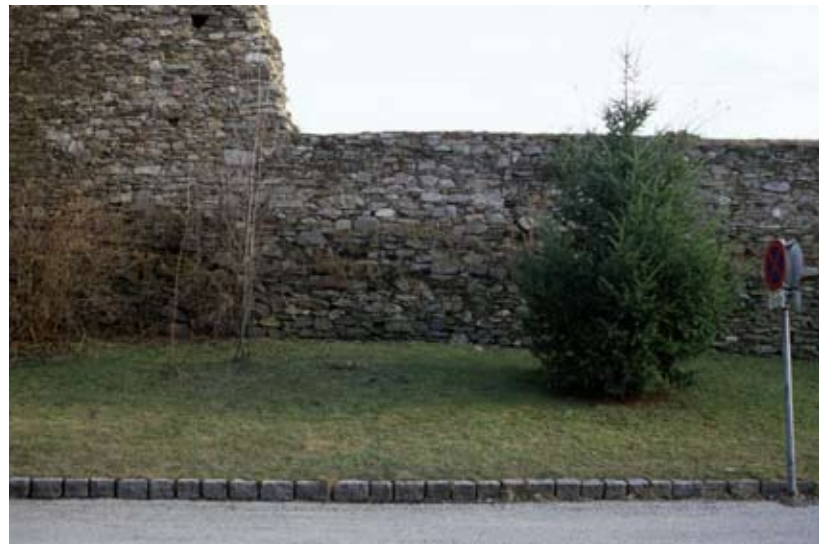
### **Antonturm bis Sattigturm (8/14):**

Der Bruch, der schon auf dem letzten Bild erkannt wurde, erscheint hier noch deutlicher. Der „verstürzte“ Bereich setzt sich hinter der Tanne fort. Rechts neben der Tanne sieht man einen zweiten Bruch durch die Mauer. Auch hier handelt es sich nicht um eine Baufuge, als vielmehr einen optischen Eindruck. Der Absatz wird wieder höher, der lockere Eindruck im unteren Bereich besteht allerdings weiterhin. Es scheinen sich wieder deutlich zwei Kompartimente auszubilden. Dieser Eindruck wird nicht zuletzt durch den Bewuchs, der sich anscheinend genau an der Kompartimentengrenze befindet, verstärkt. Die Bruchsteine sind wieder recht groß, aber nicht einheitlich. Einzelne Lagen scheinen sich herauszubilden, wobei in einem kurzen Bereich drei Steine schräg gestellt sind, um die Lagerhöhe zu erhalten. Soweit hinter den Sträuchern am linken Bildrand zu erkennen ist, scheint auch hier wieder die Mauer „lockerer“ zu werden.

Oberhalb des Absatzes (Höhe: 1,80 m) zeichnet die Mauer wieder ihr gewohnt ordentliches Bild. Die Steine liegen dicht beieinander, größere Löcher sind durch kleinere Steine ausgezwickelt. Immer wieder werden auch Ziegel, bzw. Ziegelbruchstücke dazu verwendet. Lagen setzen sich über längere Bereiche fort. Wahrscheinlich handelt es sich um drei schmalere Kompartimente (0,35 m, 0,64 m und 0,65 m hoch). Immer wieder sind gemörtelte Bereiche zu erkennen, die aber nicht zusammenhängen. Nach zwei Drittel der Mauerlänge auf diesem Bild springt die Mauerhöhe erheblich an. Die bis hierhin beobachtete Höhe beträgt ca. 4,30 m, danach liegt eine erhaltene Höhe von ca. 7 m vor, die allerdings immer noch nicht der ursprünglichen Mauerhöhe entspricht.

In diesem erhöhten Bereich ca. 1,90 m links des Sprunges ist wieder ein quadratisches Loch (0,20 m x 0,20 m), es könnte sich auch hier um ein Rüstloch handeln. Ca. 1,75 m oberhalb dieses Rüstloches befindet sich ein weiters annähernd quadratisches Loch (0,25 m x 0,25 m), auch hier könnte es sich um ein Rüstloch handeln. Oberhalb des Höhengsprunges können Kompartimenthöhen von ca. 0,85 m beobachtet werden.

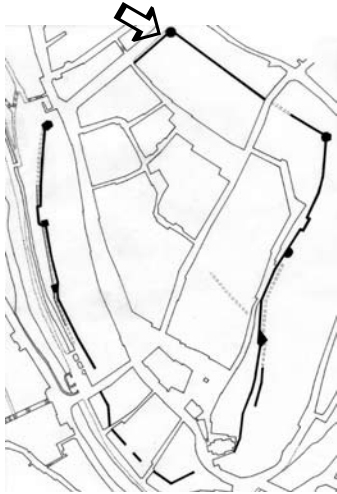
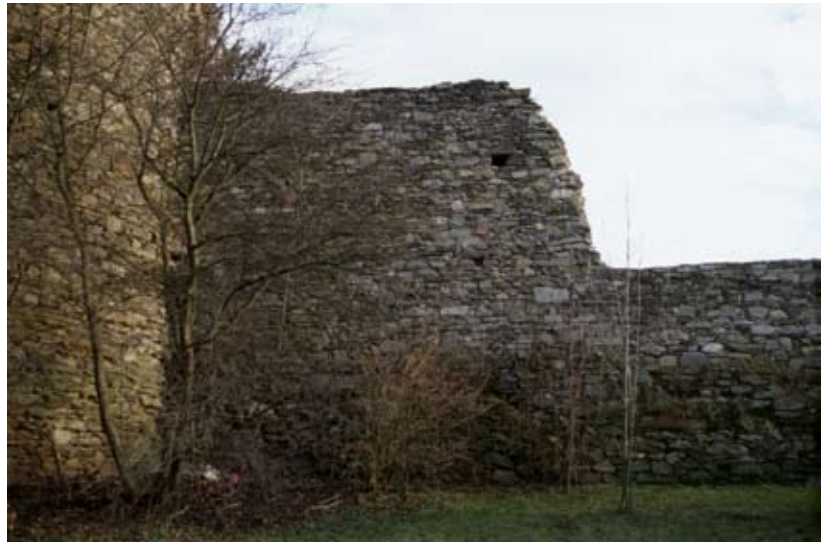
**Antonturm bis Sattigturm (9/14):**

Das Bild der Mauer hat sich im Vergleich zum vorherigen nicht verändert. Hier folgt nur noch der Anschluss der Mauer an den nun folgenden Sattigturm. Dies ist am nächsten Bild deutlich besser zu sehen, auch wenn die Aufnahme schräg zur Mauer erfolgte.

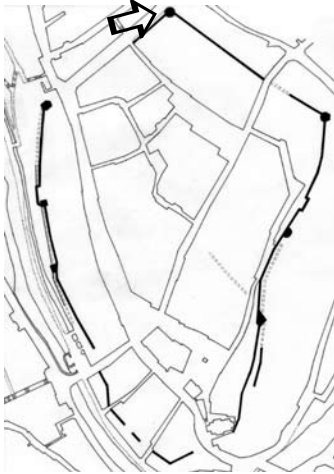
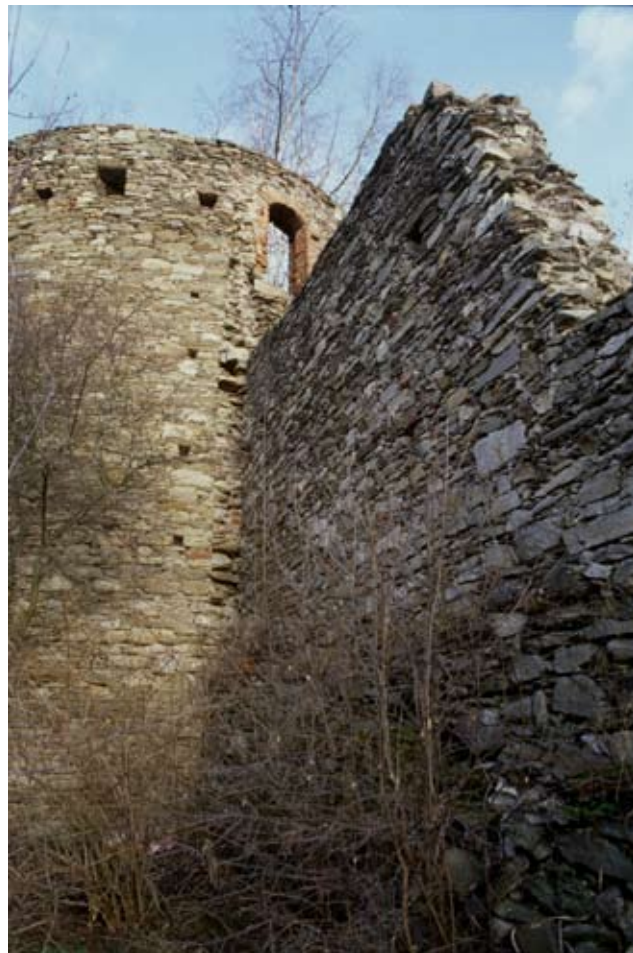
### **Antonturm bis Sattigturm (10/14):**

Besonderes interessant ist natürlich der Anschluss an den Turm. Hier sieht man den Anschluss an den Sattigturm. Deutlich ist zu erkennen, dass die Mauerstärke ursprünglich durchgehend gleich stark war. Daher stellt sich um so deutlicher die Frage, ob wir im bisherigen Verlauf eine „echte“ Oberfläche beobachtet haben, oder den Kern des zweischaligen Mauerwerks.

Auf der Innenseite der Mauer ist zu beobachten, dass sich der ausgebrochene Bereich in der Stärke der gesamten Mauer bis zur Unterkante des Durchganges fortsetzt.

Ab dem Höhengsprung werden öfter Ziegelbruchstücke zur Auswicklung verwendet.

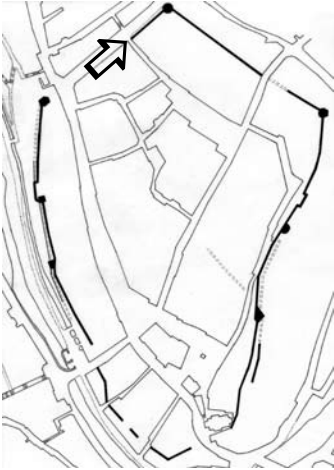
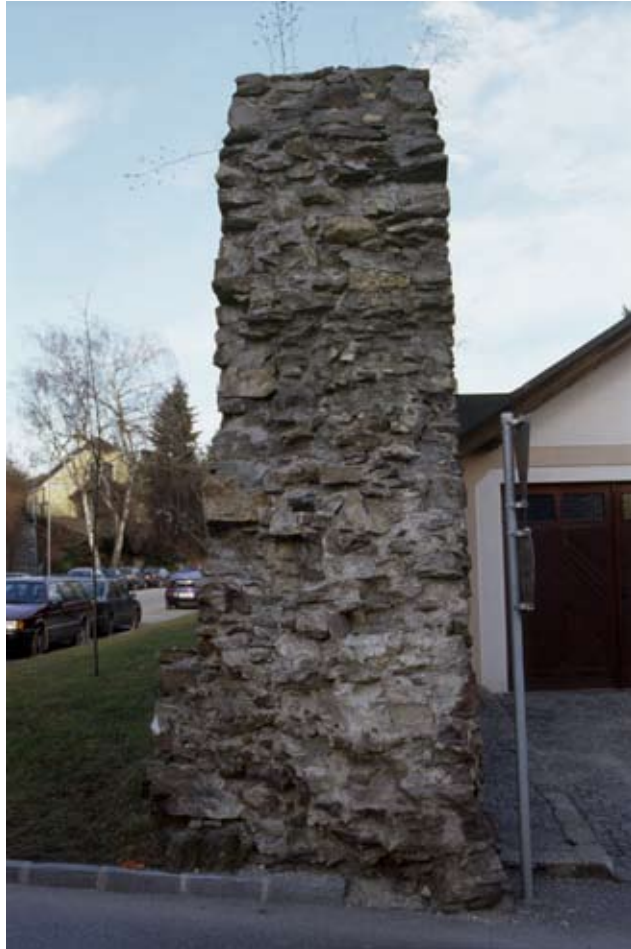
#### **Antonturm bis Sattigturm (11/14):**

Im Bereich der Bahnhofstraße Ecke Berggasse sieht man den Aufbau der Mauer, noch ohne Absatz, im „Schnitt“. Wahrscheinlich handelt es sich um die Originaloberfläche des „Schnittes“, da in den beiden Ansichten (innen und außen) keine künstlichen Abbruchabsicherungen zu beobachten sind, außer einer verstärkten Vermörtelung der Oberfläche.

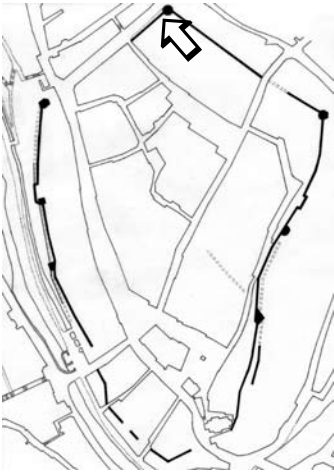
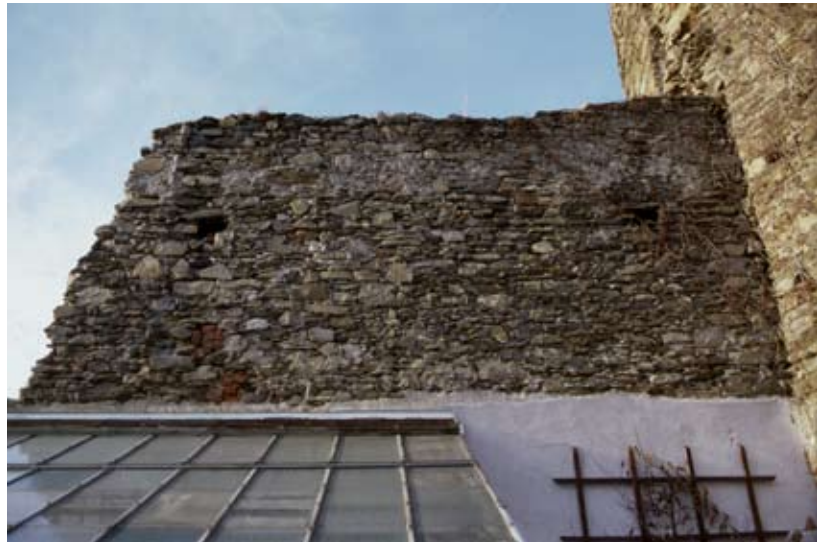
### **Antonturm bis Sattigturm (12/14) innen:**

Die Größe der Bruchsteine variiert in diesem Abschnitt von klein-plattig zu groß-blockhaften. Dabei ist auffällig, dass die kleineren Bruchsteine im unteren Bereich verstärkt eingesetzt sind, wohingegen der oberen Bereiche verstärkt aus großen Steinen besteht.

Bei den unteren drei Kompartimente scheinen die klein-plattigen Steine zur Abgleichung der Lage verwendet worden zu sein, bis auf den Bereich über den herausgebrochenen Steinen wird das Kompartiment im „Bruchbereich“ von großen Steinen abgeschlossen.

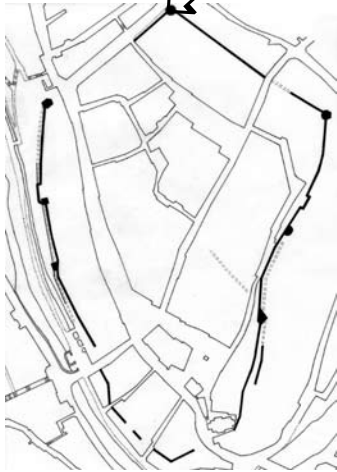
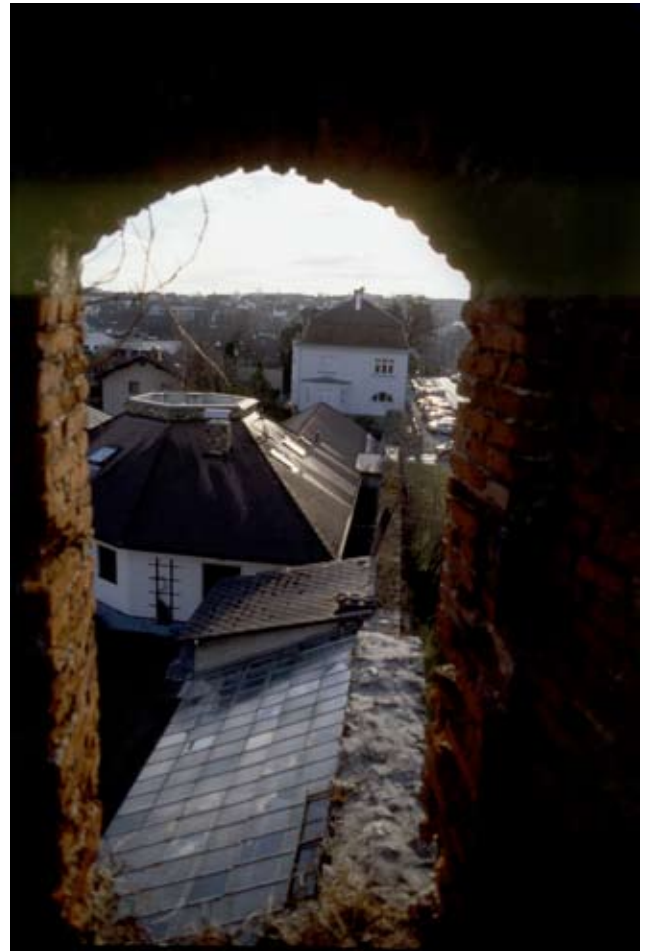
### **Antonturm bis Sattigturm (13/14) innen [Garten Berggasse 8]:**

Im Bild der Anschluß der Stadtmauer an den Sattigturm von der Stadtinnenseite aus gesehen.

Die Mauer ist durch ein angebautes Glashaus, bzw. Verputz, bis zur Oberkante verdeckt, erst ab dem Höhengsprung zum Sattigturm hin ist die Bruchsteinoberfläche wieder frei sichtbar.

Auffällig sind zwei Ausbruchstellen, die mit Ziegeln ausgefüllt sind. Kompartimente sind nur schwer zu erkennen. Das schon auf der Außenseite erwähnte, große rechteckige Rüstloch ist auch auf der Innenseite deutlich sichtbar. Ein zweites Loch derselben Größe ist fast auf gleicher Höhe zu sehen, diese ist auf der Außenseite von der Baumkrone verdeckt. Die Rüstlöcher werden durch jeweils einen großen, plattigen Bruchstein abgedeckt, die beiden Laibungen rechts und links werden durch zwei, bzw. drei Lagen Bruchsteine gebildet. Die Unterkante wird bei beiden Löchern nicht durch einen besonders großen Stein gebildet, sondern entsteht durch den normalen Verlauf der Mauer. Oberhalb dieser beiden Löcher ist ein Streifen Mörtel zu sehen, der sich fast über die ganze Länge des Abschnittes über die Bruchsteinoberfläche zieht.

Die originale Höhe der Mauer ist nicht mehr erhalten, was anhand der Ausbruchspuren oberhalb der Mauer bis zum Durchgang in den Turm festgestellt werden kann. Die Verzahnung ist nur sporadisch zu sehen, ohne Systematik; es greifen immer wieder nur einzelne Steine in die Mauer über. Die Fuge ist sehr zackig.

Die Türschwelle des Durchganges (nur ansatzweise ganz oben rechts im Bild zu erkennen) scheint eine Stufe gebildet zu haben, über die man auf den Umgang auf der Mauer treten konnte. Für mehr als eine Stufe gibt es keine Anzeichen. Die Außenschale der Mauer scheint ab dem Umgang noch mannshoch weiter gegangen zu sein und wird aller Wahrscheinlichkeit nach durch Zinnen unterbrochen gewesen sein.

Die Mauer weist eine Durchmischung von kleineren und größeren Bruchsteinen auf. Die größeren sind vermehrt auf die linke Bildhälfte konzentriert. Im Bereich rechts unter dem linken Rüstloch ist ein Bereich von größeren Steinen mit besonders kleinen ausgezwickelt zu sein. Man könnte es als „Zwickelmauerwerk“ bezeichnen.

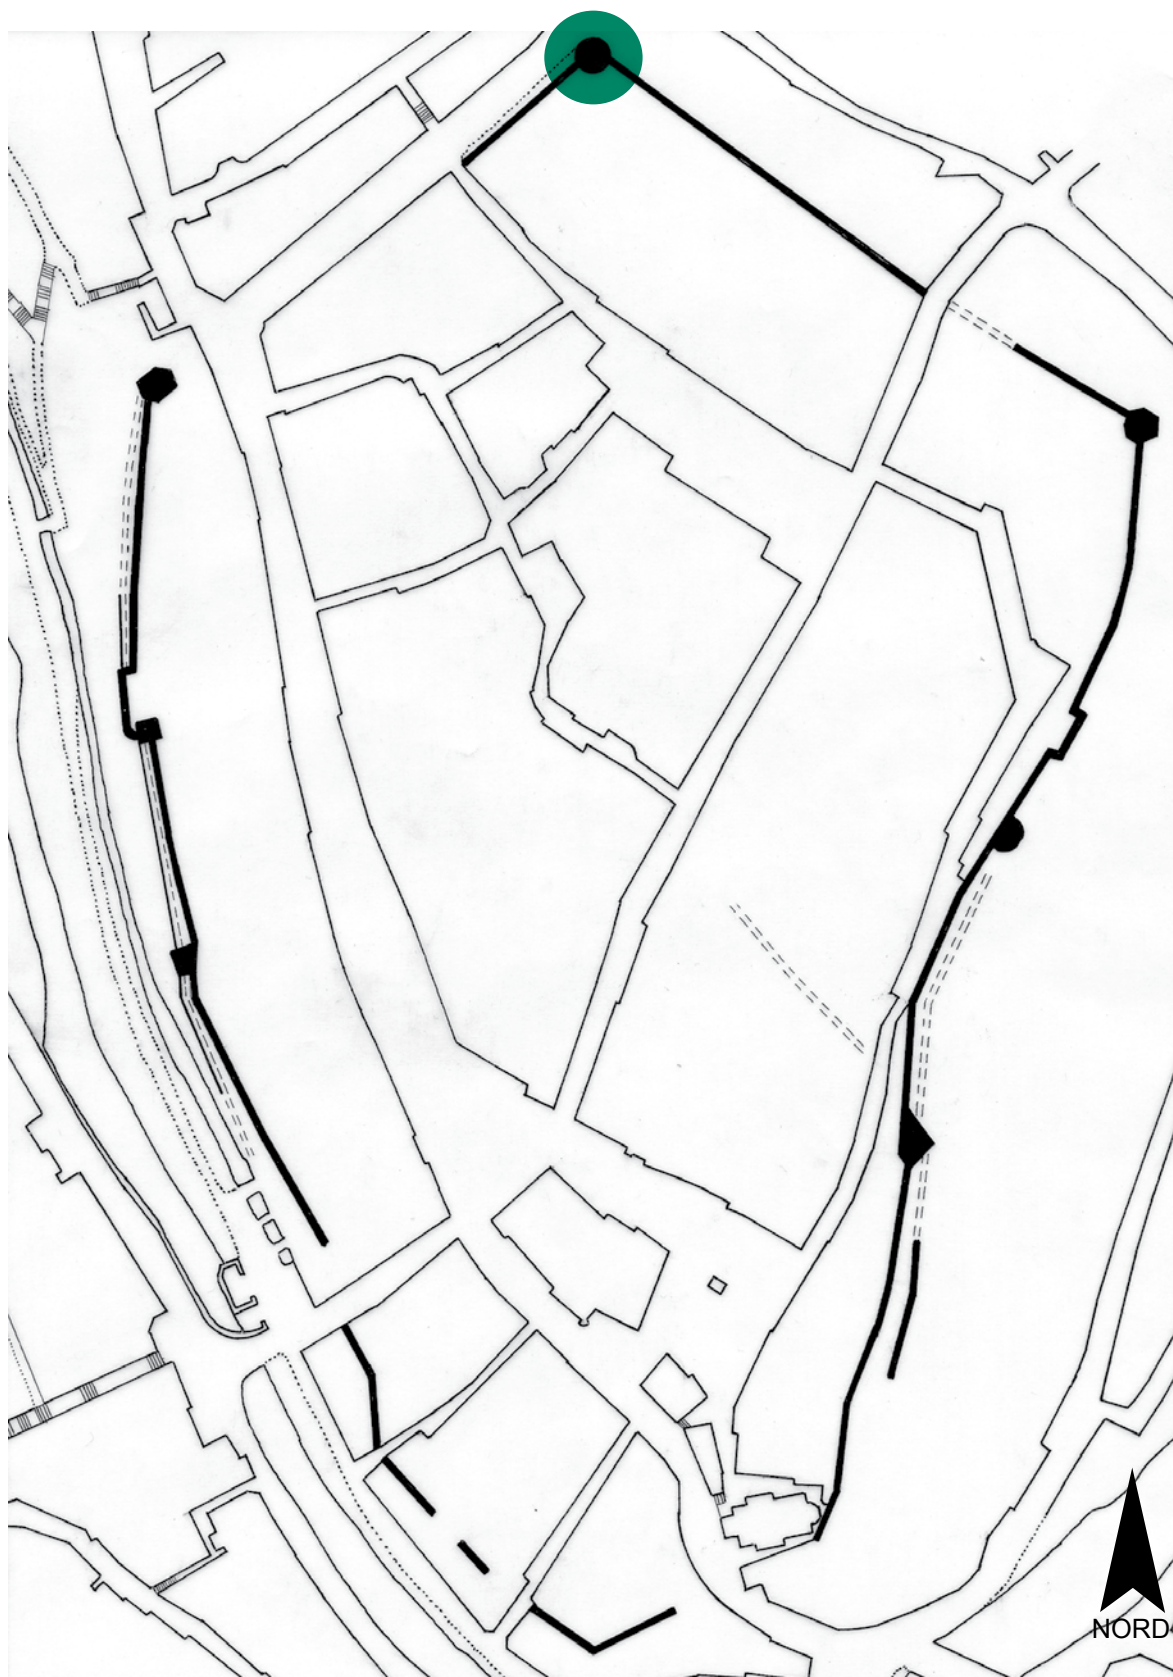
## 15.2 Sattigturm

Der Sattigturm bildet den nördlichsten Punkt der Stadtmauer. Sein Grundriss ist rund. Die Höhe beträgt ungefähr 12 m. Das anschließende Gelände ist nicht immer gleich hoch, daher hängt es davon ab, wo gemessen wird. Der Turm ist von der Stadtinnenseite ebenerdig zugänglich. Im Inneren existieren keine Zwischendecken mehr. Bei der Begehung konnte nicht genügend Licht in den Innenraum gebracht werden, um die Mauern auf Hinweise für Zwischenteilung zu untersuchen.

Die Decke des Raumes wird durch ein sehr flaches Kuppelgewölbe gebildet, dessen Schlußstein eine quadratische Öffnung bildet. In das Obergeschoß gelangt man jetzt über eine eiserne Leiter, die durch diese führt. Im Obergeschoß befinden sich zahlreiche Öffnungen unterschiedlicher Größe. Eine dieser Öffnungen ist ein Durchgang zu einem Wehrgang, der entlang der Bahnhofstraßen verlief.

Sollte eine Eindeckung vorhanden gewesen sein, so ist diese nicht mehr erhalten. Der Erhaltungszustand zur Zeit der Aufnahme des Obergeschosses zeigt starke Verwitterungserscheinungen und Bewuchs.

Der Turm weist im unteren Bereich einen horizontal verlaufenden Absatz auf, der auf eine zweiphasige Errichtung schließen lässt.

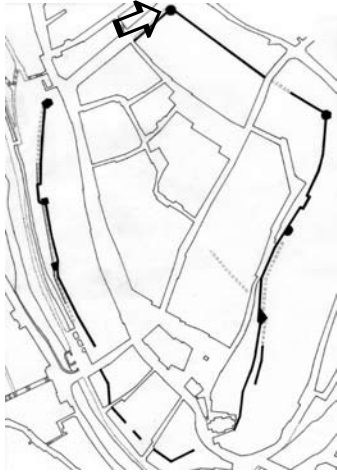
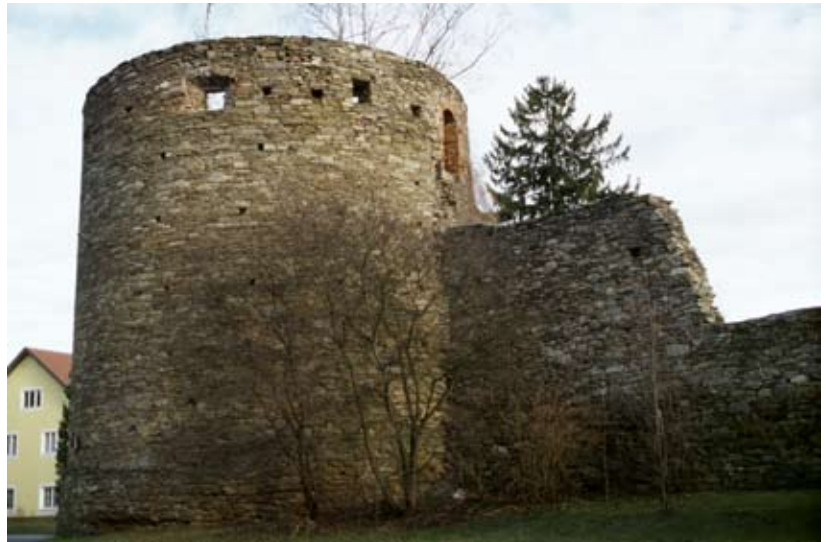
### **Sattigturm (1/14):**

Der Sattigturm besitzt einen runden Grundriss und steht am nördlichsten Punkt der Stadtmauer. Die Mauer läuft an beiden Seiten stumpf an den Turm an. Wie schon am Anschluss Bahnhofstraße gezeigt, scheint die ältere Mauer des Absatzes gleichzeitig mit dem Turm errichtet worden zu sein, da immer wieder einzelne Steine der Mauer in die Mauer des Turms übergreifen (Verzahnung).

Das Mauerwerk des Turmes zeigt eine gute Durchmischung von kleinen und großen Bruchsteinen. Diese sind überwiegend plattig. Die einzelnen Kompartimente sind relativ deutlich über längere Bereiche zu sehen. Die Höhe der Kompartimente beträgt durchschnittlich 0,60 m. Am gesamten Turm sind deutlich Rüstlöcher (durchschnittlich 0,17 m auf 0,17 m) zu sehen, diese sind in der Horizontalen ca. 1,90 m bis 2,25 m und in der Vertikalen 1,30 m voneinander entfernt. In der Vertikalen liegen die Rüstlöcher nur ungefähr in einer Linie übereinander, während sie in der Horizontalen jeweils an der Unterkante jedes zweiten Kompartiments zu finden und somit auf gleicher Höhe sind.

Bei Öffnung Nummer (5) handelt es sich um eine Scharfe. Die Sohlbank dieser Öffnung ist wieder gerade, die Seitenwände öffnen sich nach außen, der Sturz wird durch einen Segmentbogen gebildet, welcher aus Bruchsteinen und Ziegeln besteht.

Innen zeigt sich diese Öffnung mit gerader Laibung und geradem Sturz aus einem einzelnen großen Stein, darüber bilden Ziegel einen Bogen. Weiters erweckt die Außenseite den Eindruck, dass die Sohlbank ausgebrochen ist oder angeschrägt gewesen sein könnte.

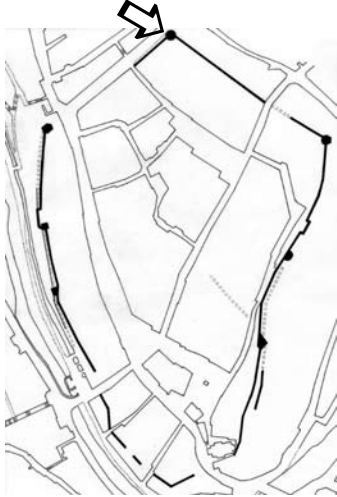
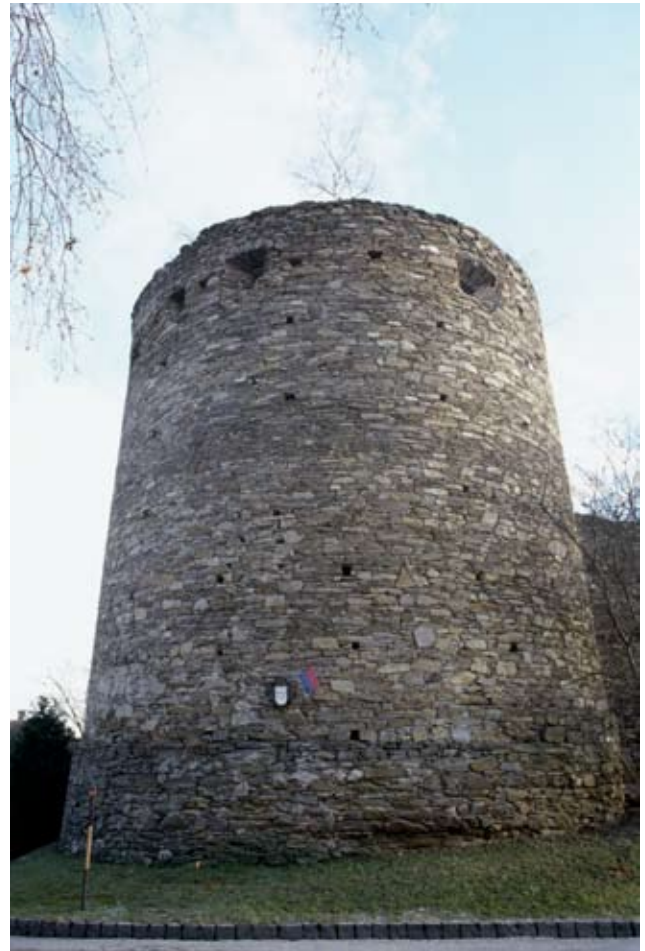
### **Sattigturm (2/14):**

Von Norden gesehen zeigt der Turm keine Veränderung im Bild der Bruchsteinverwendung.

Nummer (8) ist eine Scharte, deren Überlager aus vertikal gestellten Bruchsteinen in einem kleinen Bogen gebildet wird.

Öffnung Nummer (9) ist wieder ein Rüstloch der schon bekannten Machart.

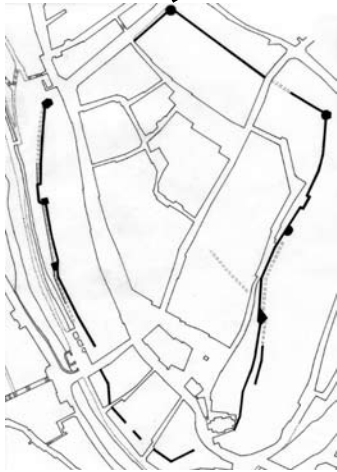
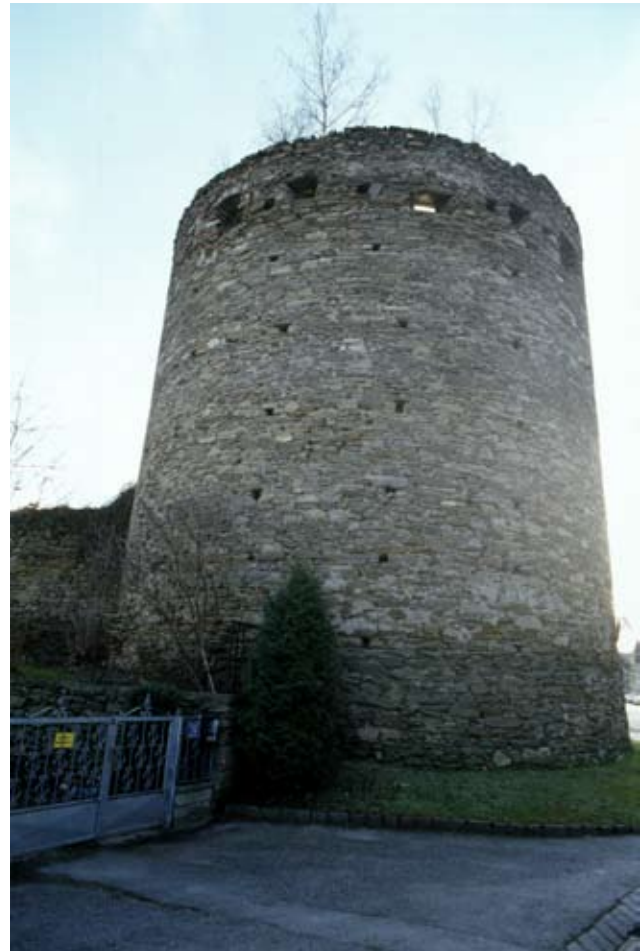
### **Sattigturm (3/14):**

Auch auf dieser Seite hat sich das Bild der Bruchsteinzusammensetzung nicht verändert. Der untere Bereich bis zum ersten Rüstloch ist weiterhin dunkler als der Rest des Turmes. Anders als bisher zeigt sich fast über die gesamte Höhe der Fugenmörtel deutlich, auch oberhalb des „Sockels“ sind mehrere Mörtelflecken zu sehen. Erst im obersten Bereich, knapp unterhalb der Öffnungen, ist kein Mörtel in den Fugen mehr sichtbar, erst oberhalb der Öffnungen zeigt sich wieder Mörtel in den Fugen. Die Rüstlöcher setzten sich in gewohnter Manier fort.

Öffnung Nummer (12) ist bisher noch nicht vorgekommen. Der Form nach eine Scharte, allerdings anders als die bisher beschriebenen, mit nur einem einzelnen, flachen Bruchstein abgedeckt. Weiters erweckt es den Eindruck, dass Sturz und Sohlbank nach außen und unten angeschrägt sind. Auch die Seitenwände sind so angelegt, dass sie sich nach außen öffnen. Also insgesamt ist die Öffnung innen kleiner als auf der Außenseite und bildet so einen „Trichter“.

Die nächste Öffnung (14) erweckt zunächst den Eindruck, wie Typ Nummer (2) und (10) gemacht zu sein. Sie ist wieder von einem einzelnen Stein überlagert, jedoch sind hier die Seitenwände leicht nach außen offen und die Sohlbank ist anscheinend gerade.

Öffnung (15) ist wieder ein Rüstloch, dieses mal mit einem einzelnen Stein auf der linken Seite.

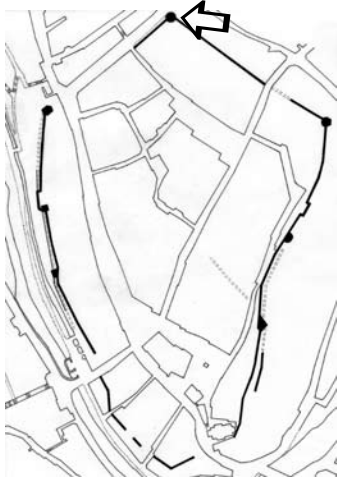
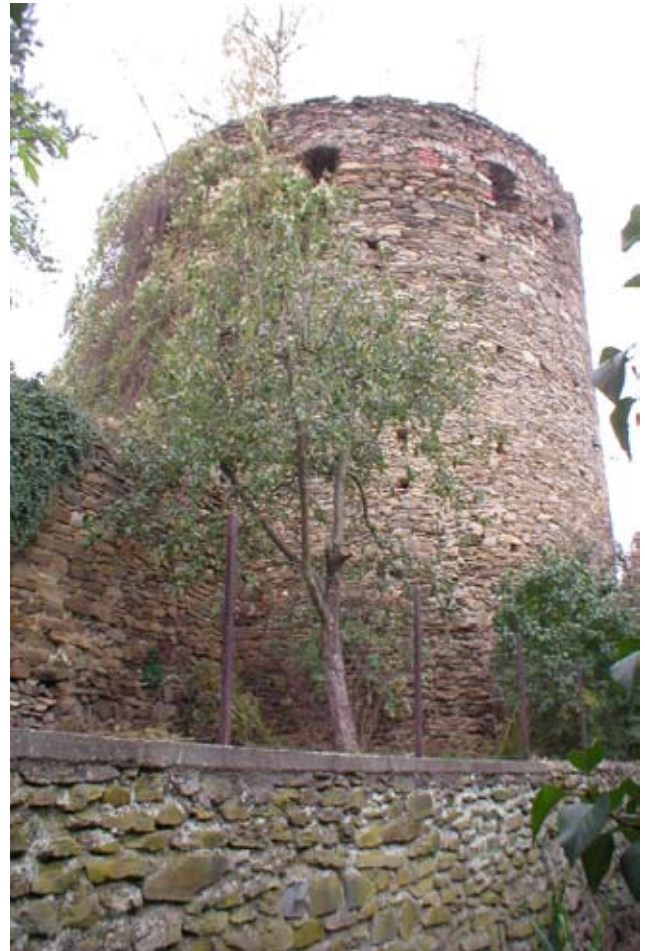
#### **Sattigturm (4/14):**

Darauf folgt wieder eine Scharte (16) mit bogenförmigem Sturz aus Bruchsteinen, die Laibung öffnet nach außen. Auf der Innenseite wird der Sturz aus einem einzelnen großen Bruchstein gebildet. Die Breite und Höhe sind durch eine nachträgliche Vermauerung verringert.

Öffnung (17) ist außen zugemauert und nur der Umriss ist noch zu erkennen. Auch hier ist der Sturz bogenförmig aus Bruchsteinen. Die Öffnung wäre ca. zwei Drittel so hoch und 2/3 so breit wie (16). Der oberste Bereich der Vermauerung ist mit Ziegeln aufgefüllt.

Alle weiteren Öffnungen sind von dem Bewuchs verdeckt.

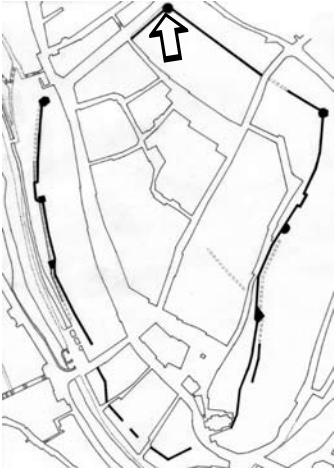
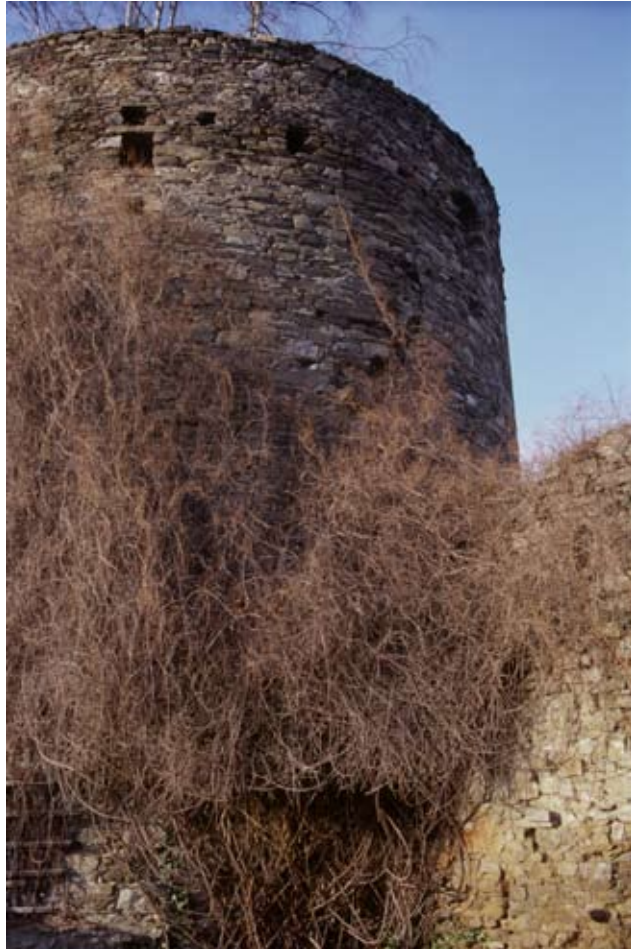
### **Sattigturm (5/14) Stadtinnenseite:**

Der bisherigen Richtung folgend liegt hier die erste Ansicht des Turmes der Stadtseite vor. Leider ist der Großteil der Mauer von Bewuchs verdeckt. Soweit sichtbar zeigt sich auch auf diesem Ausschnitt das gleiche Oberflächenbild wie bisher. Wieder sind einige Flecken von Mörtel zu sehen. Rüstlöcher sind nur wenige erkennbar, da sie (wahrscheinlich) zum Großteil vom Bewuchs verdeckt sind.

Am rechten Bildrand ist ein bogenförmiger Ausbruchbereich deutlich sichtbar. Nachdem kein gegenüber liegender Bruch vorhanden ist und auch das Oberflächenbild sich in gewohnter Weise fortsetzt, würde ich die fehlenden Steine eher auf einen Konstruktionsfehler (herabgesetzte Festigkeit durch zu lange Vertikalfugen) zurückführen als eine Flickstelle zu vermuten, wie sie nach gewaltsamer Außeneinwirkung hervorgerufen wird.

Die erste Öffnung (19) ganz rechts ist wieder eine Scharte mit bogenförmigem Sturz, aus vertikal vermauerten Bruchsteinen, geraden Laibungen und schräg nach unten öffnender Sohlbank.

Darauf folgt eine etwas größere Öffnung (21) mit gleicher Oberkantenhöhe, allerdings ist die Öffnung über vier Bruchsteinlagen hoch. Die linke Seite ist gerade, aus der rechten Laibung scheinen mehrere Steine herausgefallen zu sein. Die Sohlbank ist eben.

Knapp daneben befinden sich zwei Öffnungen übereinander. Die obere (23) ist von Größe und Machart der kleinen Spähscharte verwandt. Auch sind die Ausmaße dieser Öffnung nur geringfügig größer als die der Spähscharten.

Gleich darunter befindet sich, mit nur einem großen, einzelner Stein als Trennschicht, eine hohe, rechteckige Öffnung (24) mit jeweils nur drei großen Steinen als gerade Laibung (entspricht ca. fünf Lagen). Auch die ist Sohlbank gerade.

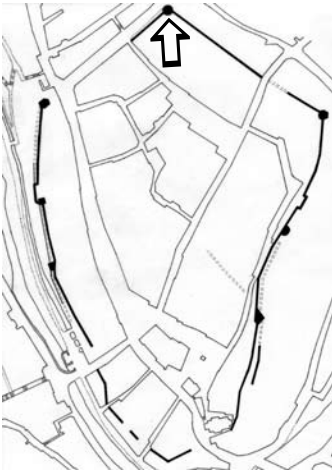
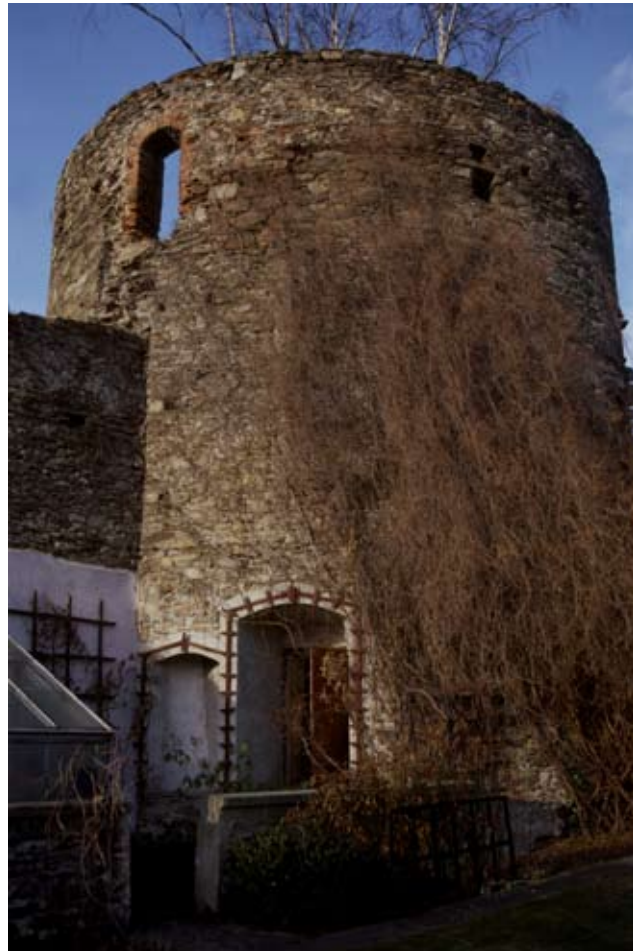
### **Sattigturm (6/14) Stadtinnenseite:**

Die rechte Hälfte dieser Turmansicht ist auf der vorigen Seite besprochen worden, neu sind auf diesem Bild der Eingang auf Gartenniveau und die Nische links neben dem Eingang.

Der obere Abschluss des Durchganges (26) wird durch einen flachen Bogen gebildet. Der Antritt auf die Mauer wird durch einen leicht aus dem Turm hervortretenden großen Stein erzeugt. Die Leibung und der Bogen bestehen zur Gänze aus Ziegeln. Es scheint sich um die originale Ausführung des Durchganges zu handeln, da die anschließenden Bruchsteine in die Konstruktion eingebunden sind. Einige Steine sind aus den Laibung schon ausgebrochen, der Mörtel ist nicht überall an der Oberfläche der Fugen zu sehen. Rechts neben dem Durchgang sind in der Turmmauer einige Flickstellen, die mit Ziegeln ausgebessert wurden, zu sehen.

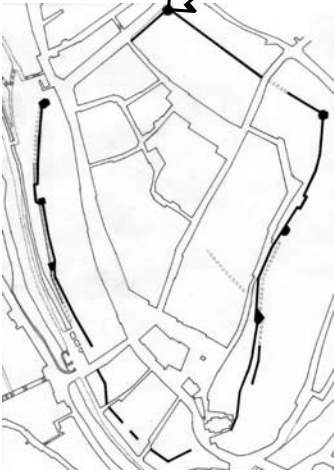
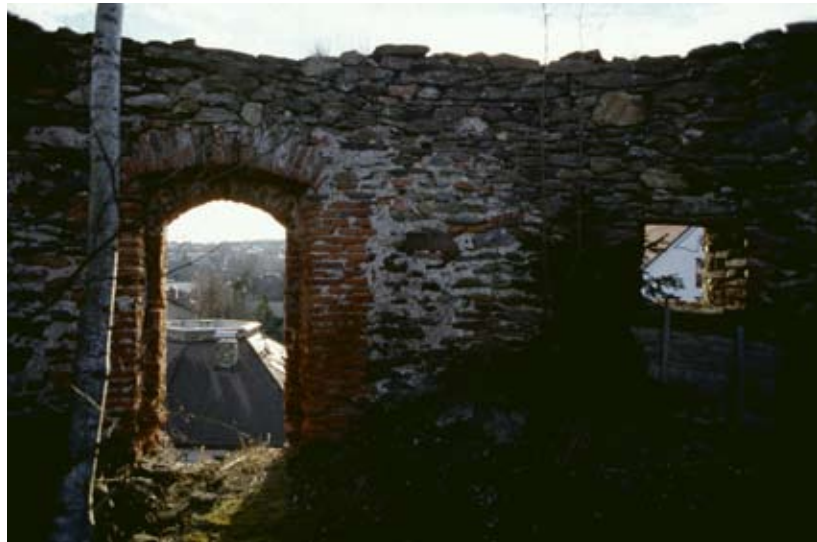
### **Sattigturm (8/14) Obergeschoss, Innenansicht:**

Hier beginnt der Rundblick auf das Obergeschoss des Sattigturms. Die Nummerierung der Öffnungen wird von der Außenseite übernommen. Das Obergeschoss des Turmes ist stark bewachsen. Beginnend mit dem Durchgang (Öffnung 26) auf die Stadtmauer im Westen. Deutlich ist der Absatz der Laibung zu sehen. Die Öffnung ist demnach auf der Innenseite weiter als die Außenseite. Auch auf der Innenseite ist der Durchgang aus Ziegeln hergestellt (bis zu zwei Ziegel hintereinander). Der Sturz ist auf der Innenseite als Bogen ausgebildet, jedoch flacher als auf der Außenseite.

Die auf der Außenseite als Öffnung (1) angesprochene Rüstloch hat keine Entsprechung auf der Innenseite. Öffnung (2) hat auf der Innenseite gerade Wände und eine gerade Sohlbank, der Sturz ist mit einer einzelnen Platte abgedeckt. Die Laibung der rechten Seite der Öffnung wird durch Ziegel hergestellt.

Die Mauer besteht auch an der Innenseite größtenteils aus Bruchsteinen, die nur gelegentlich durch Ziegel ersetzt sind. Bis auf Höhe des Türsturzes ist Mörtel recht stark vertreten, dieser überdeckt zum Teil die einzelnen Bruchsteine. Oberhalb des Türsturzes sind nur vereinzelt Mörtelflecke vorhanden. Auch in mehr als der Hälfte der Ziegelfugen des Durchganges ist der Mörtel bis auf die Ziegeloberfläche hin zu beobachten, allerdings tritt der Mörtel nicht über die einzelnen Ziegel hinaus.

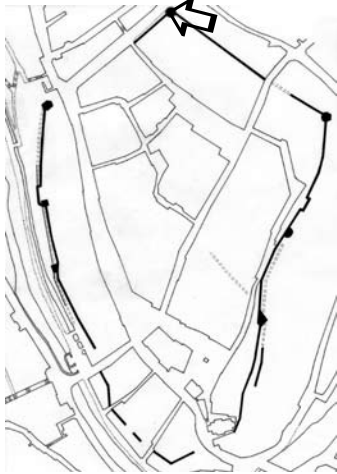
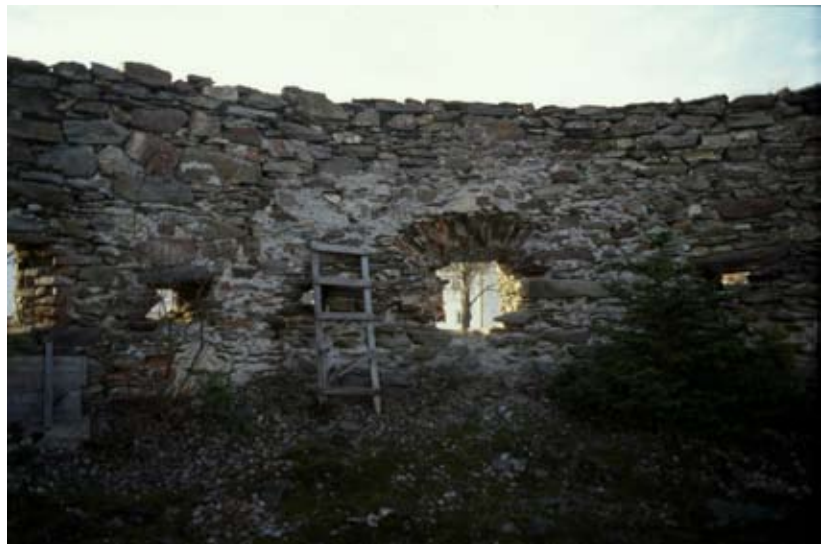
### **Sattigturm (9/14) Obergeschoss, Innenansicht:**

Am linken Bildrand ist deutlich die Ziegellaibung der Öffnung (2) zu sehen.

Der Sturzbogen von Öffnung (5) wird im Gegensatz zu dem der Außenseite nicht aus Bruchsteinen, sondern aus Ziegeln gebildet. Dieser Bogen ist recht flach und mit einem einzelnen Stein unterlegt, so wird ein gerader Sturz erzeugt. Die Oberflächen der Ziegel des Bogens sind abgeplatzt. Die Laibungen sind aus Bruchsteinen. Die Sohlbank scheint auf der Innenseite zumindest um eine Lage ausgebrochen zu sein.

Auch Öffnung (6) ist mit einem sehr großen einzelnen Stein abgedeckt, die Form der Öffnung ist innen lang, rechteckig, während sie an der Außenseite eher quadratisch zu sein scheint. Auch liegt der Überlagerstein etwas schräg in der Mauer.

Über den Öffnungen (3) sind besonders viele, sehr große Steine in Verwendung. Auch scheinen sich rechts und links der Öffnung zwei Bruchlinien abzuzeichnen. Diese verlaufen jeweils ungefähr mittig zwischen den beiden nächsten Öffnungen und laufen dann oberhalb der Öffnungsoberkanten jeweils V-förmig auseinander. Die restlichen, einsehbaren Wandbereiche sind ab der rechten Seite von Öffnung (3) bis rechts von Öffnung (5) stark mit Mörtel verschmiert. Dieser reicht bis ca. 0,50 m unter die Turmoberkante. Es handelt sich nicht um eine durchgehende Verputzschicht, sondern es schauen immer wieder einzelne, nicht verputzte Bruchsteine heraus. Rechts von Öffnung (5), kommt immer weniger Mörtel zum Einsatz, bis er sich nur noch auf die Fugen beschränkt. Ab Öffnung (6) tritt wieder nur vereinzelt Mörtel aus den Fugen heraus.
