Die Stadtmauer von Zwettl, Niederösterreich.  
Bauarchäologische Studien

Nicole Alexandra Pieper

Wien, 2009

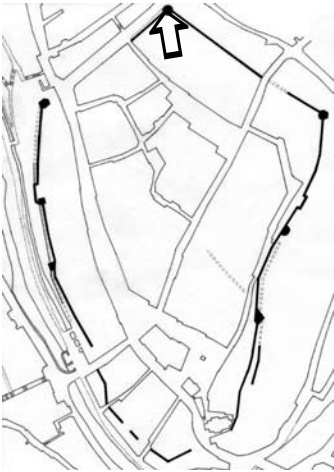
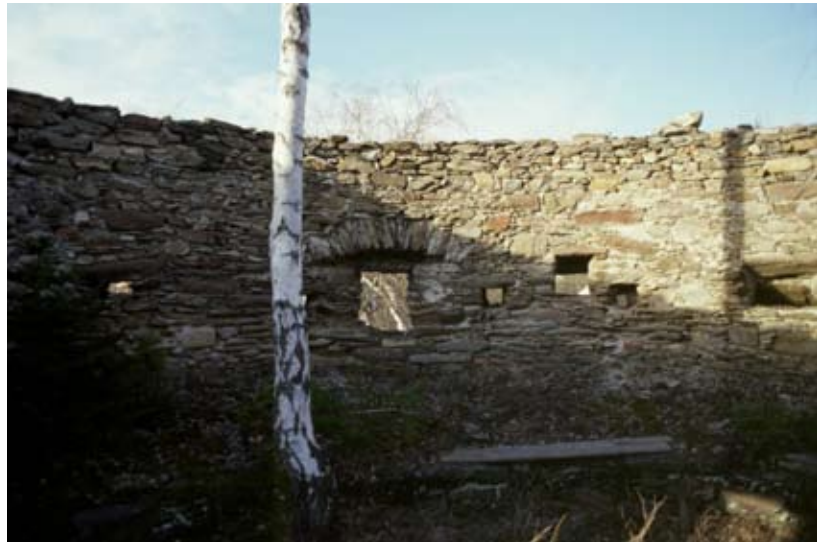
### **Sattigturm (10/14) Obergeschoss, Innenansicht:**

Auf der linken Bildseite ist zunächst Öffnung (6) zu sehen.

Dann folgt wieder eine Scharte (8). Der Sturz wird auch innen von einem Bogen aus senkrecht gestellten Bruchsteinen erzeugt. Die entstandene Öffnung wird mit einem großen Bruchstein gerade abgeschlossen. Die Seitenwände laufen spitz im hinteren Drittel der Mauer zusammen, so dass sie sich auch nach innen öffnen. Die Sohlbank ist die gesamte Mauerbreite nach außen angeschrägt.

Rechts anschließend folgt ein Rüstloch (9), das wieder mit einem größeren Bruchstein abgedeckt wird und zwei Lagen hoch ist.

Öffnung (10) ist von gleicher Machart wie (2). Die Breite ist mit einem einzelnen Bruchstein überdeckt, die Höhe wird aus vier Lagen hergestellt. Die Sohlbank ist gerade.

Öffnung (11) ist wieder ein Rüstloch, im Gegensatz zu den schon bekannten ist dieses allerdings nach innen öffnend, aber wieder mit einem einzelnen Bruchstein überdeckt.

Die Scharte (12) ist stark nach außen angeschrägt. Während sie außen eine recht große, lichte Öffnung hat, ist sie auf der Innenseite recht englichtig. Die lang rechteckige Form wird von einem einzelnen Bruchstein abgedeckt. Leider ist der rechte Abschluss auf diesem Bild nicht mehr zu sehen. Der Sturz ist zwar auch nach außen abfallend ausgebildet, jedoch bei weitem nicht so schräg wie die Sohlbank.

In diesem Mauerabschnitt sind hauptsächlich plattige Bruchsteine in Verwendung. Nur im Bereich über Öffnung (8) sind einige große, rechteckige Bruchsteine eingemauert. Sehr selten wird die Mauer mit einzelnen Ziegeln ergänzt. Nur am rechten Bogenansatz, der linken Laibung von Öffnung (8) und unter Öffnung (11) sind Mörtelflecken zu sehen.

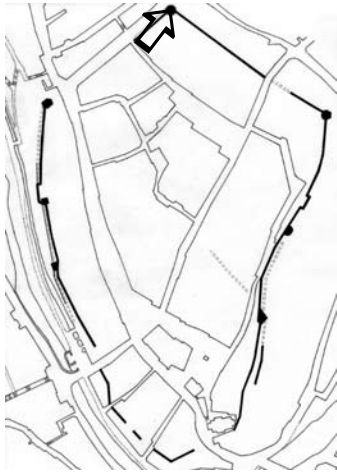
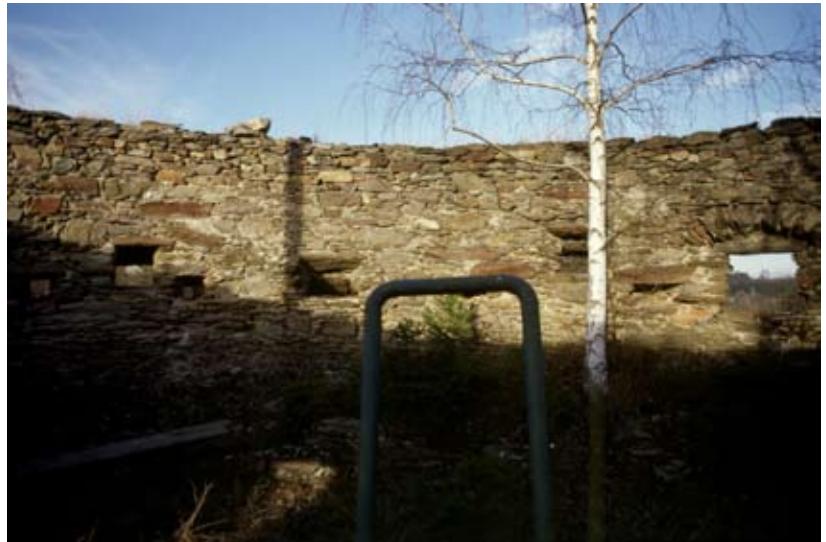
### **Sattigturm (11/14) Obergeschoss, Innenansicht:**

Von links nach rechts sehen wir nochmal die Öffnungen (9), (10), (11) und die Scharte (12). Der rechte Abschluss von Scharte (12) ist hier zu sehen. Diese ist aus plattigen Bruchsteinen hergestellt und ca. drei bis vier Lagen hoch und entspricht so ihrer linken Seite.

Öffnung (14) entspricht außen den schon bekannten größeren Spähscharten (2) und (10), mit gerade Wänden, geradem Sturz und gerader Sohlbank. Von Innen haben wir ein anderes Bild. Der Sturz ist in zwei Stufen ausgebildet, innen höher als außen. Beide Höhen werden durch einen einzelnen Bruchstein überlagert. Die Seitenwände der Öffnung bilden einen Doppeltrichter. Die Sohlbank erweckt den Anschein, leicht nach außen angeschrägt zu sein.

Öffnung (15) hat keine Entsprechung auf der Innenseite. Es gibt jedoch einen Bereich zwischen den beiden Scharten (14) und (16), der von einem einzelnen längeren Bruchstein überdeckt ist und einer größeren Öffnung zu entsprechen scheint. Allerdings sieht man keinerlei Öffnung nach außen.

Die Mauer in diesem Abschnitt, zwischen Öffnung (11) und (16), hat im unteren Bereich noch verstärkt plattige Bruchsteine, die aber durch vermehrt lang-rechteckige Bruchsteine abgelöst werden. Bis auf die obersten sieben bis acht Lagen ist in den Fugen der Mörtel zu sehen. Immer wieder wechseln sich größere Bruchsteine und Bereiche aus kleineren Bruchsteinen ab.

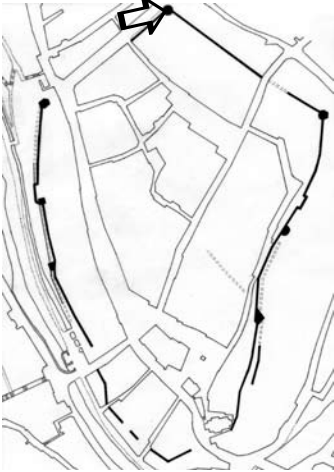
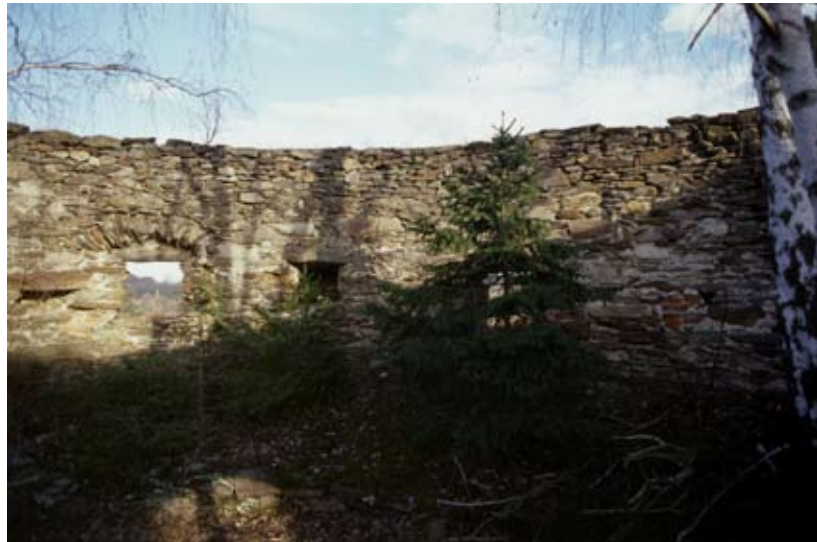
### **Sattigturm (12/14) Obergeschoss, Innenansicht:**

Die erste Öffnung auf diesem Bild ist die schon besprochene Öffnung (15).

Fast anschließend an (15) ist wieder eine Scharte (16) zu sehen, welche wieder einen Sturz aus bogenförmig aufgestellten Bruchsteinen besitzt. Die so entstandene Öffnung wird mit einem großen, geraden Bruchstein abgedeckt. Die Laibung läuft spitz unter dem Überlagerstein zusammen. Die Sohlbank ist nach außen angeschrägt.

Öffnung (17) ist jenes zugemauerte Objekt, das schon auf der Außenseite angesprochen wurde. Die Öffnung ist von innen gut sichtbar. Der Sturz wird von einem großen, einzelnen Stein gebildet. Die Laibungen scheinen gerade zu sein. Links ist ein Ziegel eingemauert, die rechte Seite besteht nur aus Bruchsteinen. Die Sohlbank ist gerade ausgeführt.

Öffnung (20), eine kleine Spähscharte, ist mit einem Monolith überdeckt, die linke Laibung ist aus einem Ziegelflickwerk hergestellt (drei Lagen Ziegel, aus je zwei Steinen). Auf dem nächsten Bild ist diese Öffnung besser zu erkennen.

Die Mauer dieses Abschnittes ist bis zur Öffnung (19) von gleicher Beschaffenheit wie schon im vorherigen Bild beschrieben. Ab der Öffnung (19) sieht man wieder vermehrt Mörtel auf der Oberfläche. Ziegel sind nur vereinzelt eingesetzt, sie scheinen zur Ausbesserung von Fehlstellen verwendet worden zu sein.

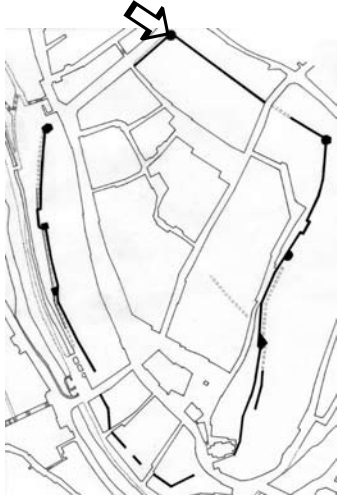
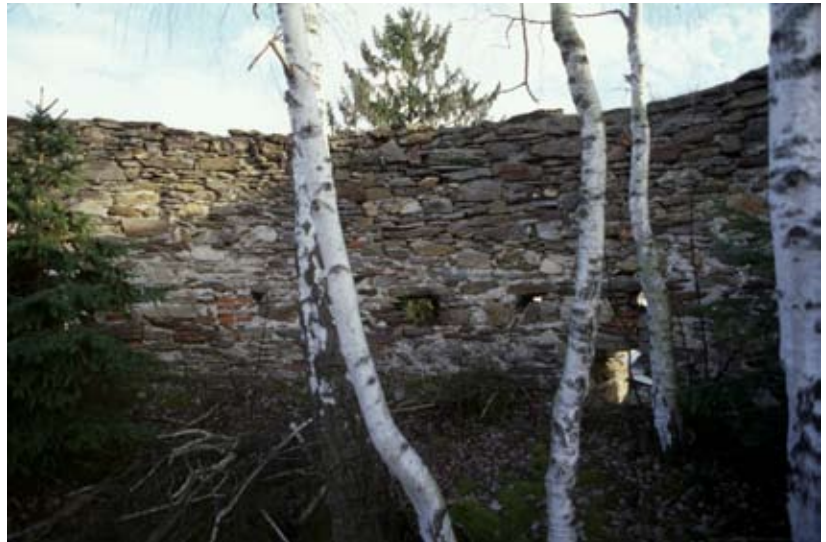
### **Sattigturm (13/14) Obergeschoss, Innenansicht:**

Hinter der Tanne ist noch ansatzweise Öffnung (19) zu erkennen.

Öffnung (21) befindet sich auf der gleichen Höhe wie die größere, vermutete Öffnung (20). Der Sturz wird aus einem einzelnen, plattigen Bruchstein gebildet. Die Laibung und die Sohlbank der Öffnung ist beiderseits relativ gerade. Die Höhe entspricht ca. vier Lagen, die auf der Außenseite deutlich zu sehen sind, auf der Innenseite wurden größere Bruchsteine eingesetzt, die dadurch eine Lage weniger bilden.

Öffnung (22) ist an der Außenseite deutlich größer als an der Innenseite. Wieder ist sie mit einem einzelnen Bruchstein abgedeckt. Die drei Lagen außen sind auf der Innenseite auf eine Lage reduziert. Der Stein links scheint nachträglich eingesetzt worden zu sein, um die Öffnung zu verkleinern. Auch wenn dieser Stein fehlte, wäre zumindest die Breite der Öffnung innen geringer als auf der Außenseite.

Öffnung (23), auf der Außenseite nur durch einen schmale Bruchsteinplatte von (24) getrennt, ist auf der Innenseite deutlich kleiner. Mindestens vier Lagen Bruchsteine und Ziegel trennen (23) und (24) voneinander. Die Öffnung ist auch innen von einem einzelnen Bruchstein überlagert. Auf der linken Seite der Öffnung liegen drei Bruchsteine über zwei Ziegeln, die alle miteinander den Eindruck erwecken, nur lose eingeschichtet zu sein. Ab den beiden Ziegeln ist auch rechts anschließend die Öffnung mit Ziegeln aufgefüllt. Die linke Seite der Öffnung besitzt eine gerade Laibung, rechts ist von einer Birke verdeckt. Auch die Unterkannte ist durch die Bodenbildung auf dem Geschoss nicht zu erkennen.

Die Mauer ist großteils aus Bruchsteinen gebaut, Ziegel werden nur ergänzend eingesetzt. Bis auf ca. drei Viertel der Wandhöhe tritt der Mörtel deutlich aus den Fugen hervor. Nur im oberen Drittel ist der Mörtel in den Fugen kaum auszumachen.

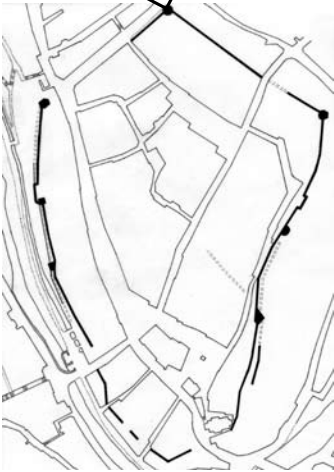
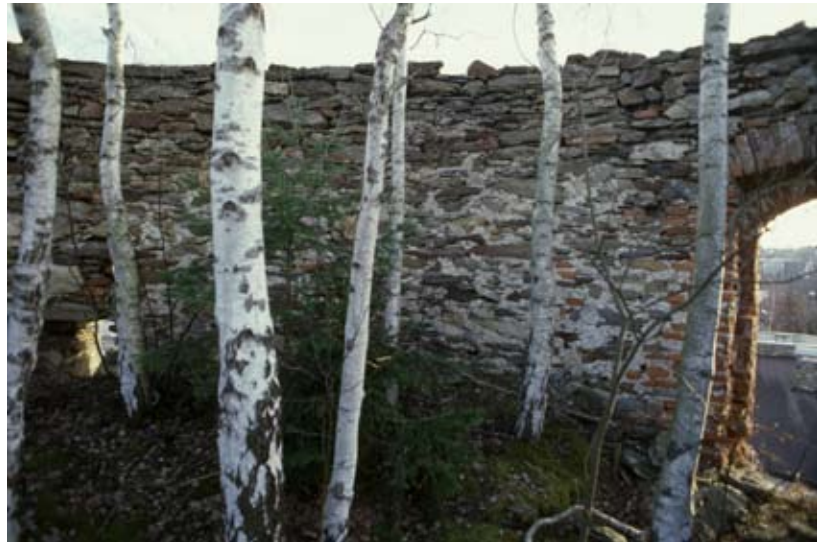
### **Sattigturm (14/14) Obergeschoss, Innenansicht:**

Die Öffnungen (23), (24), sowie der Durchgang (25) sind schon an anderer Stelle beschrieben.

Dieser Wandabschnitt besteht wieder hauptsächlich aus Bruchsteinen. Die Größe der einzelnen Bruchsteine variiert stark. Die vorherrschende Form ist langrechteckig. Selten werden Ziegel zur Ergänzung der Mauer verwendet. Auf drei Viertel der Wandhöhe ist Mörtel stark an der Oberfläche vertreten. Nur das obere Drittel hat nur einen relativ großen Fleck mit Mörtel. Ansonsten ist in diesem Bereich der Fugenmörtel kaum zu sehen.

Allgemein ist zum oberen Abschluss des Sattigturmes zu sagen, dass die Mauer auf der Innenseite in der gleichen Technik hergestellt wurde wie auf der Außenseite. Allerdings sind die Kompartimente kaum mehr nachvollziehbar. Immer wieder wurden Ziegel verwendet um die Mauer zu ergänzen oder auszubessern. Der obere Abschluss der Mauer scheint in keinem Abschnitt (Bild) original zu sein. So wie er vorliegt, scheint die Mauerkrone eher relativ gleichmäßig abgebrochen zu sein. Es ist zu vermuten, dass auch dieser Turm eine Art Abdeckung besessen hatte. Zumindest dürfte die Mauer ursprünglich gleichmäßig abgeschlossen gewesen sein.

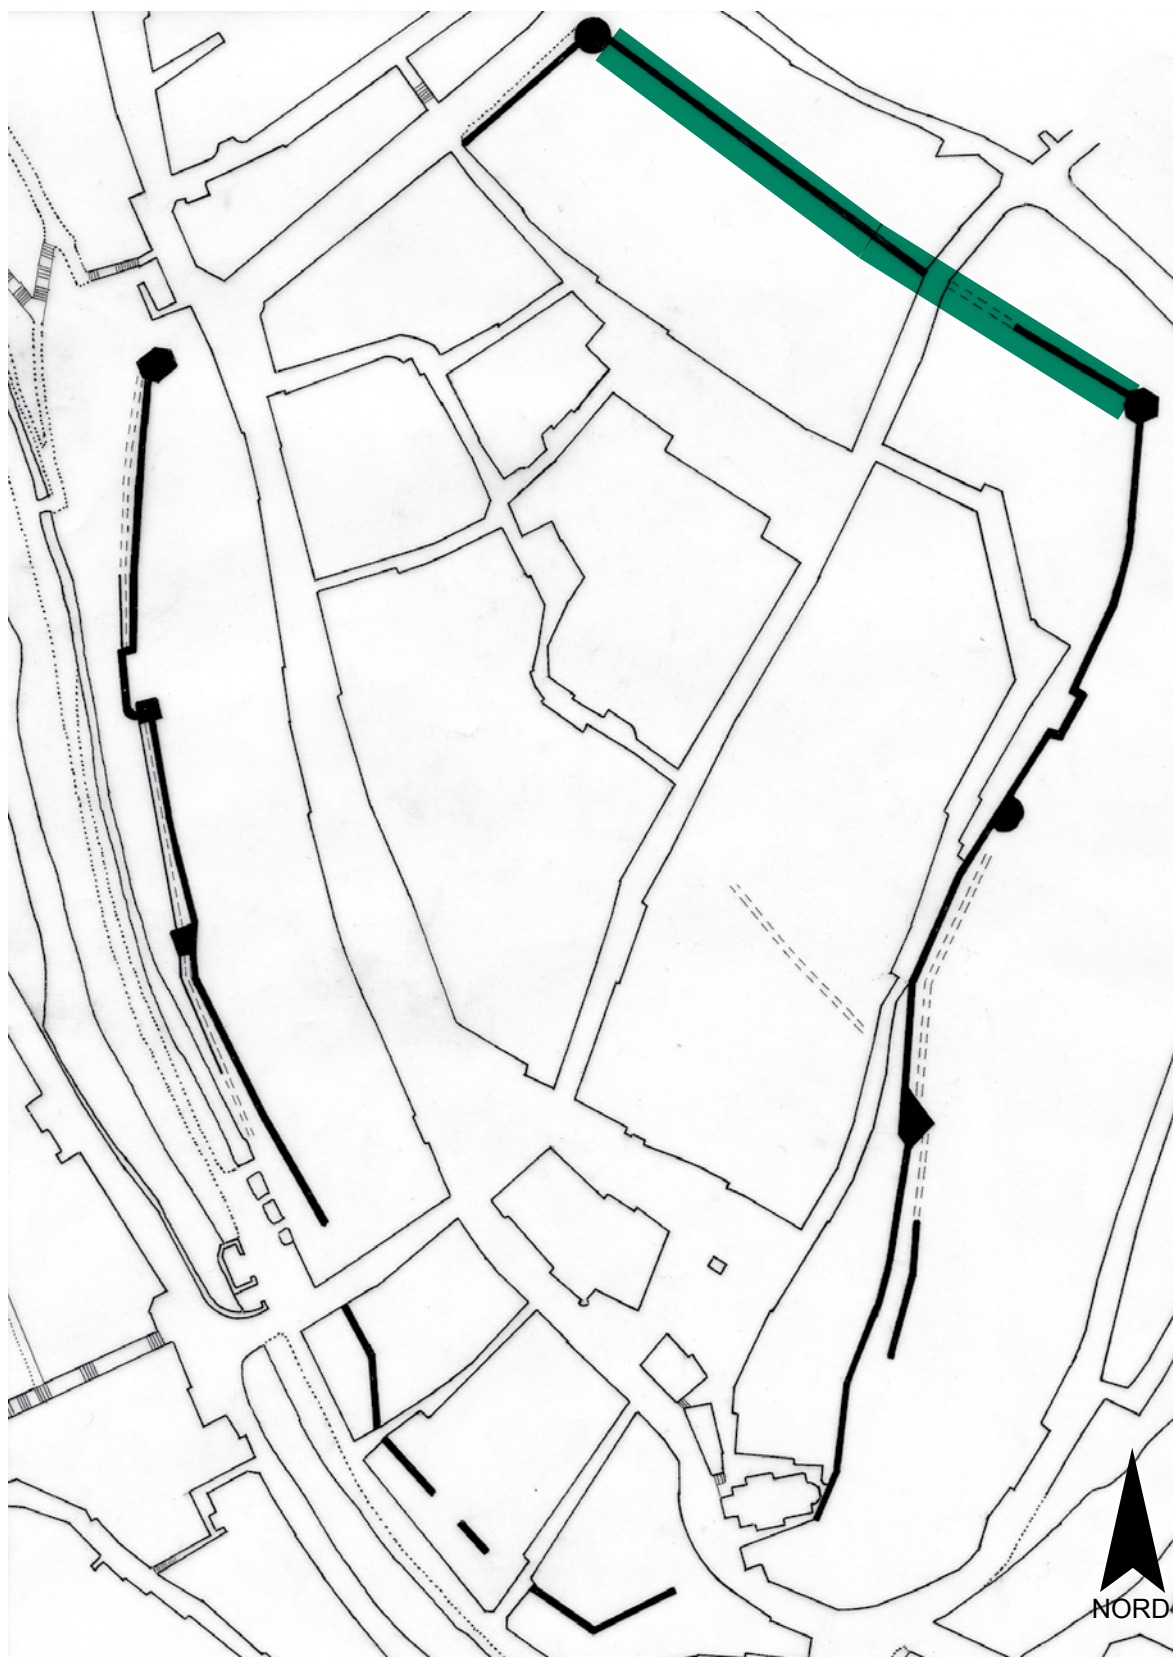
### 15.3 Sattigturm bis Schulturm

Parallel zum Abschnitt zwischen Sattigturm und Schulturm verläuft die Kesselbodengasse und weist eine ungefähre Länge von 220 m auf. An der Kreuzung der Stadtmauer mit der Hamerlingstraße (oder Klosterstraße) dürfte sich das Oberhofer Tor befunden haben, welches wie die anderen Tore der Stadt nicht mehr erhalten ist.

Die Stadtmauer ist im Bereich des Grundstückes Bahnhofstrasse Nr. 12 bis zu einer Höhe von 6,5 m erhalten. Nach der Grundstücksgrenze bleibt die Stadtmauer nur noch ein kurzes Stück in dieser Höhe erhalten, um dann in zwei Stufen bis auf 0,5 Meter über Stadttinnenniveau abzufallen. Die letzten Meter zur Hamerlingstraße (oder Klosterstraße) sind nicht mehr erhalten, erst im Bereich des ehemaligen Bürgerspitals (jetzt Altersheim) ist die Mauer wieder sichtbar. Hier ist die Mauer bis auf eine Höhe von 5,35 m erhalten und ist größtenteils in die Aussenmauer des Altersheims integriert.

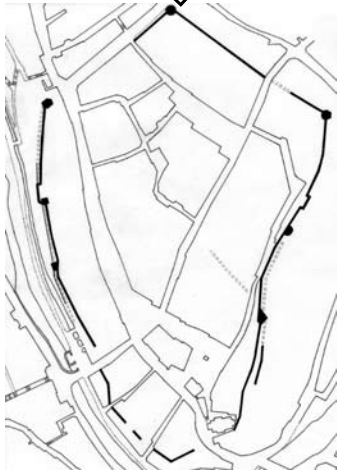
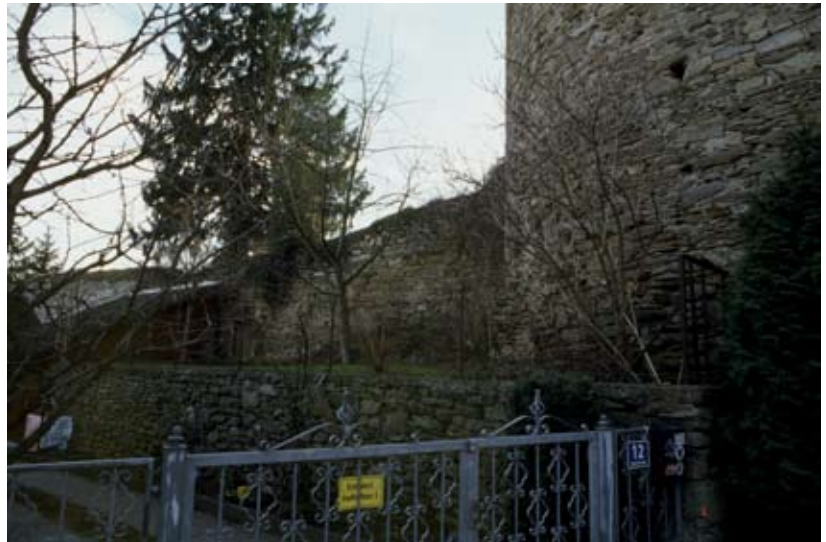
### **Sattigturm bis Schulturm (1/22):**

Die Stadtmauer verläuft nun parallel zur Kesselbodengasse. Die hier abgebildete erhöhte Terrasse auf der Stadtaußenseite gehört noch zum Grundstück Berggasse 8 und wird über eine kleine Tür in der Mauer erschlossen. Daran schließt das Grundstück Bahnhofgasse 12 an.

Die Terrasse wird durch eine Mauer aus Bruchsteinen gestützt, reicht aber nicht an den Sattigturm heran. Weiters wird das Grundstück oberhalb der Mauer noch mit einem metallenen Geländer geschützt. Die Bruchsteine der Terrassenmauer erzeugen ein recht gleichmäßiges Bild. Die einzelnen Steine sind ungefähr gleich groß. Einzelne Kompartimente sind nicht zu erkennen, allerdings sind die einzelnen Lagen gut über längere Abschnitte zu verfolgen. Sie wird mit einer betonierten Krone abgeschlossen, in die Steher für einen Gitterzaun eingelassen sind. Sie unterscheidet sich in ihrer Machart deutlich von der eigentlichen Stadtmauer.

Die Stadtmauer selbst hat in diesem Bereich eine kleine Türe auf Terrassenniveau. Diese ist mit einem durchgehenden hölzernen Sturz ausgestattet und die Laibungen sind aus Bruchsteinen und Ziegeln gemauert. Die Mauer besteht aus Bruchsteinen, die von lang-rechteckig, groß bis hin zu plattig-klein durchmischt sind. Zumindest zwei Kompartimente sind in dem mittleren Bereich der Mauer zu erkennen. Die Kompartimenthöhe scheint verglichen mit dem Abschnitt Bahnhofstraße ungefähr die gleiche Höhe zu haben. Im oberen Abschluss der Mauer löst sich die gleichmäßige Struktur der Mauer in eine eher chaotische auf. Die Mauer ist auch in diesem Bereich nicht in originaler Höhe erhalten und die Krone scheint eine zufällige Abbruchkante zu sein. Auf diesem Abschnitt sind keinerlei Mörtelspuren zu erkennen.

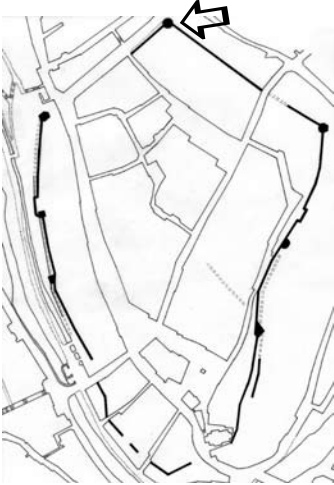
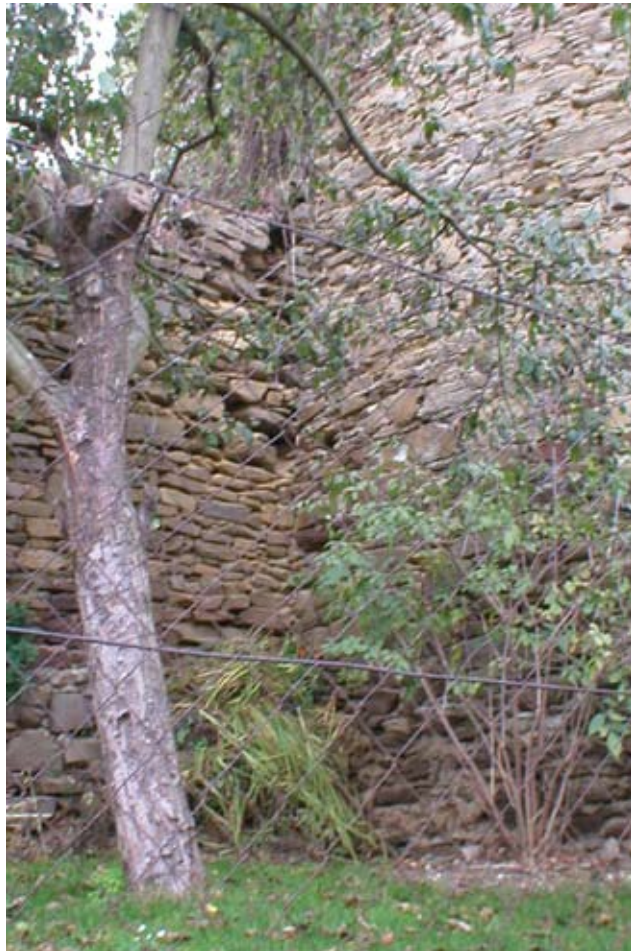
### **Sattigturm bis Schulturm (2/22):**

Der hier abgebildete Anschluss der Mauer in der Kesselbodengasse an den Sattigturm zeigt ein ähnliches Bild wie auf der anderen Seite in der Bahnhofstraße. Abgesehen davon, dass die Fugen des Turmes an dieser Stelle Mörtel aufweisen, unterscheiden sich die verwendeten Bruchsteine nicht von denen des Turmes. Die einzelnen Bruchsteine weisen immer wieder Verzahnungen mit der Mauer des Turms auf, was an den Ausbruchstellen besonders deutlich zu verfolgen ist. Die Oberkante der Mauer ist abgebrochen und bewachsen.

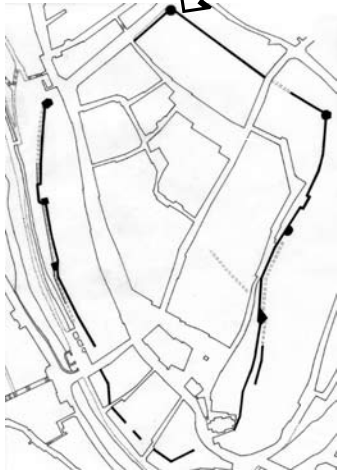
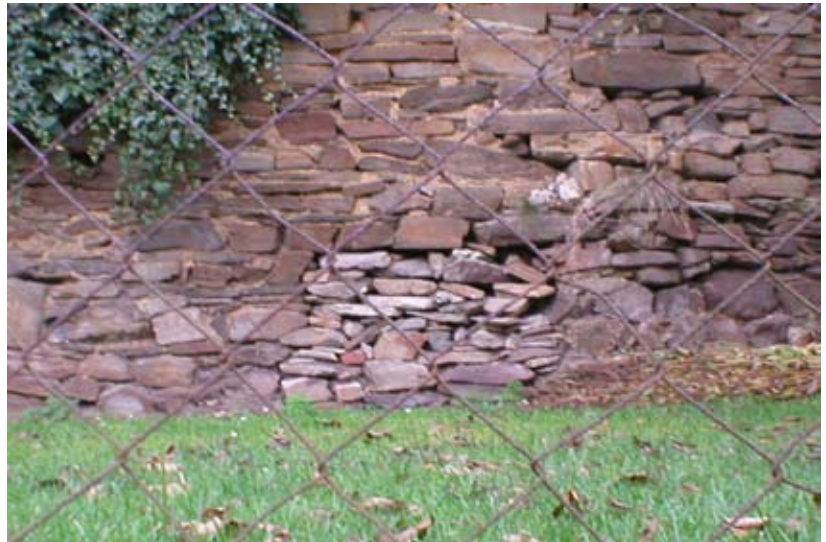
### **Sattigturm bis Schulturm (3/22):**

Zwischen Turm und Tor befindet sich dieser kleine Bereich einer Flickstelle (Plombe). Die rechteckige Öffnung ist mit kleineren, plattigen Bruchsteinen und einem Ziegel aufgefüllt. Die Verfüllung macht einen sehr lockeren Eindruck und ist sehr wahrscheinlich nicht gemörtelt. Die erste Lage der Mauer über diesem Bereich scheint auch nur locker miteinander verbunden zu sein, weiters erweckt die linke Fuge den Eindruck, als würde sie sich nach oben in der Mauer fortsetzen. Rechts wäre die Fuge nur in einer geschwungenen Linie zu verfolgen. Ob der auf der Innenseite zu beobachtende „Durchbruchbereich“ mit diesem auf der Außenseite übereinstimmt, ist nur durch Vermessungen vor Ort abzuklären. Allerdings wirken die Fugen des „Durchbruches“ auf der Innenseite um einiges vertikaler und sind auch höher zu verfolgen.

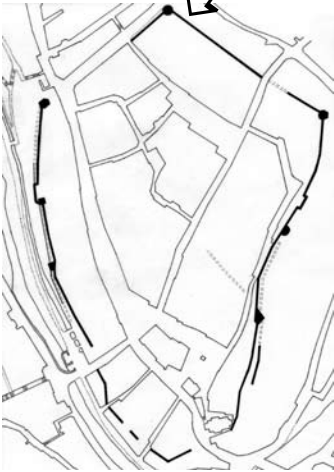
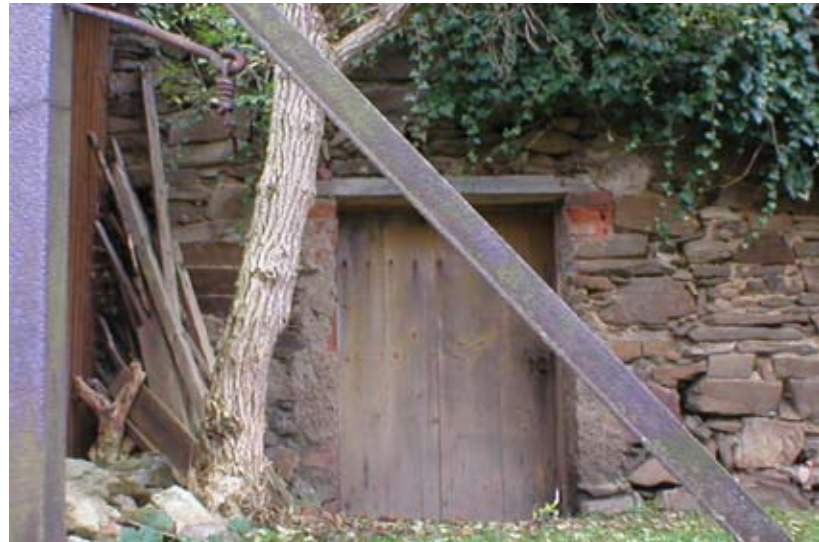
### **Sattigturm bis Schulturm (4/22):**

Die bestehende Tür durch die Mauer vom Grundstück Berggasse 8 zu diesem Terrassengarten in der Kesselbodengasse ist mit einem Holzsturz versehen. Die Laibungen sind zum Teil aus Ziegeln hergestellt, die Kanten sind verputzt. Rechts des Tür ist wieder eine annähernd vertikale Bruchfuge zu beobachten. Diese ist zum Teil mit kleinen Bruchsteinchen ausgezwickelt. Der weitere Verlauf nach oben ist durch den Bewuchs nicht zu verfolgen.

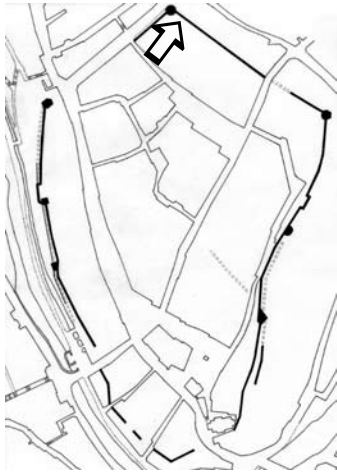
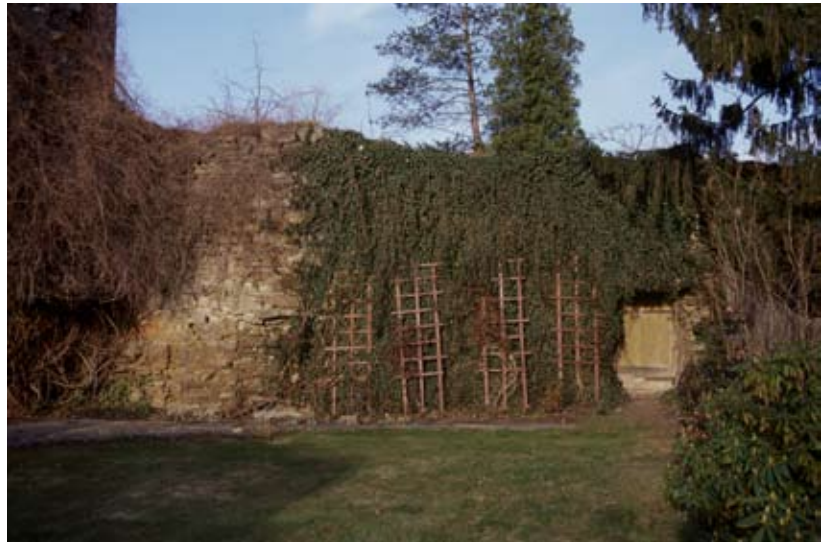
### **Sattigturm bis Schulturm (5/22) Stadtinnenseite:**

Die Innenseite des zuvor beschriebenen Abschnittes ist größtenteils durch Bewuchs verschiedenster Art verdeckt. Deutlich zu sehen ist auf dieser Seite jedoch der Durchgang, der auf die Terrasse außerhalb der Stadtmauer führt. Leider sieht man nur die rechte Laibung des Durchganges. Die Bruchsteine machen einen geordneten, nicht nachträglich abgebrochenen Eindruck.

Die Mauer besteht in dem sichtbaren Abschnitt aus kleinteiligen Bruchsteinen.

Zwei senkrecht parallel laufende Bruchlinien zwischen Turm und Tür erwecken den Eindruck, dass es sich hier um einen nachträglich zugemauerten Durchgang handelt. Dem ist wahrscheinlich eher nicht so. In diesem unteren Bereich kann man Lagen erkennen, im oberen Bereich ist dies schon eher schwierig. Mörtel scheint sich eher fleckig auf den Bruchsteinen zu befinden als in den Fugen. Vereinzelt Ziegel scheinen zur Ausbesserung verwendet worden zu sein. Deutlich sieht man den Bewuchs der Mauerkrone. Dieser verdeckt auf der Innenseite auch den direkten Anschluss an den Sattigturm.

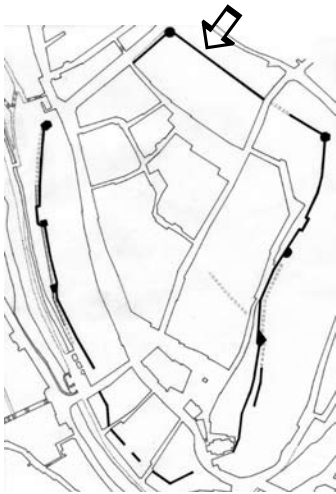
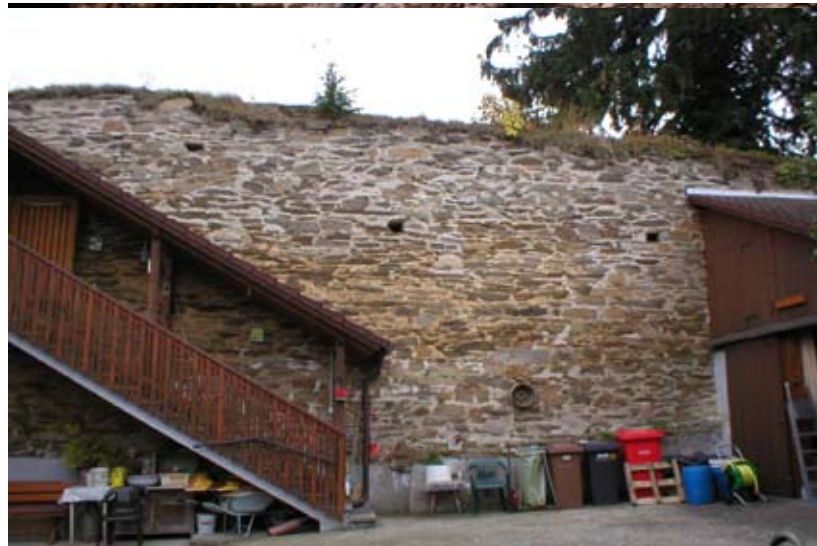
### **Sattigturm bis Schulturm (6/22):**

Verfolgt man die Mauer auf der Außenseite auf dem Grundstück Bahnhofstraße 12 weiter, so zeigt sich jenseits des Schuppens viel Mörtel. Dies war über der Terrassenmauer nicht der Fall. Auf drei Viertel der Höhe sind wieder zwei Rüstlöcher zu sehen. Auch bei der länglichen Öffnung oben links im Bild könnte es sich um ein Rüstloch handeln. Im gesamten Abschnitt sind die lang-plattigen Bruchsteine in Mörtelfugen verlegt. Besonders im untersten und obersten Bereich ist der Fugenmörtel teilweise bis über die einzelnen Bruchsteine verschmiert. Der obere, unebene Abschluss der Mauer ist mit niedrigen Gräsern bewachsen. Ob die Mauerkrone, wie schon in anderen Abschnitten beobachtet, durch Mörtel abgeschlossen ist, ist hier nicht zu erkennen.

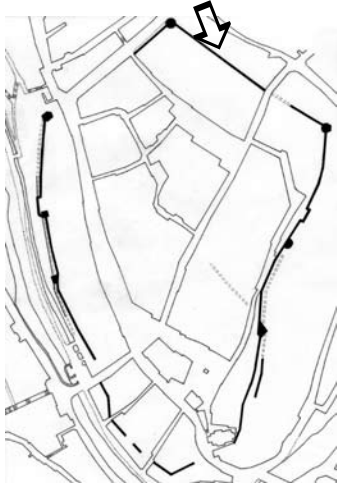
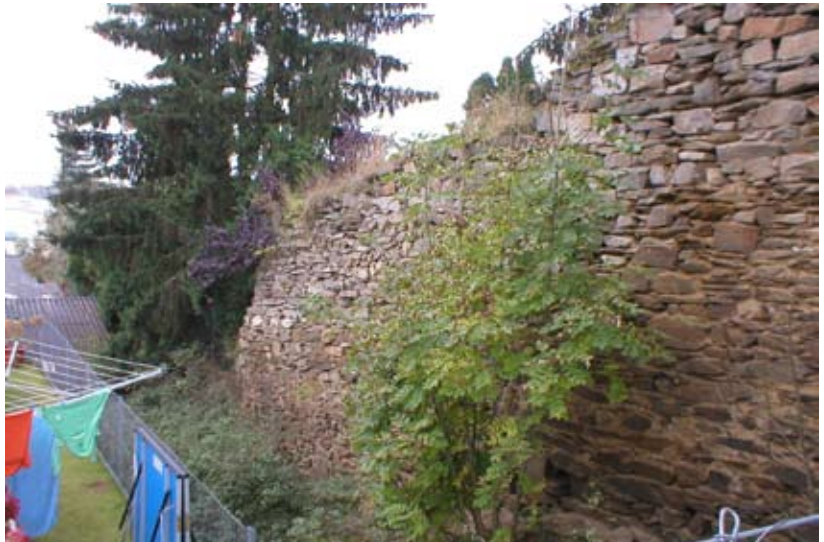
### **Sattigturm bis Schulturm (9/22):**

Der weitere Verlauf der Mauer jenseits des Grundstückes Bahnhofstraße 12 erweckt einen lockeren Eindruck. Die Fugenmörtelung hört noch vor dem Baum auf. Einzelne Lagen sind nur schwer zu beobachten. Der leicht bauchige Eindruck der Mauer könnte auf Setzungsschäden zurückzuführen sein. Die Bruchsteine sind in ihrer Größe und Form stark variabel. Einzelnen Bereich erwecken einen unordentlichen Eindruck, dieser wird durch die Verwendung vornehmlich kleinerer Bruchsteine noch verstärkt. Die Mauerkrone ist auch in diesem Abschnitt mit Gräsern bewachsen. Am hinteren Ende ist eine Stufe in Höhe der Mauer zu beobachten. Diese wird auf dem nächsten Bild genauer zu sehen sein.

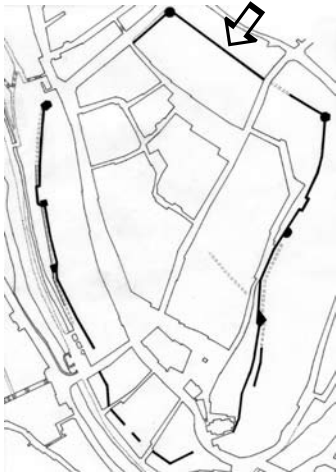
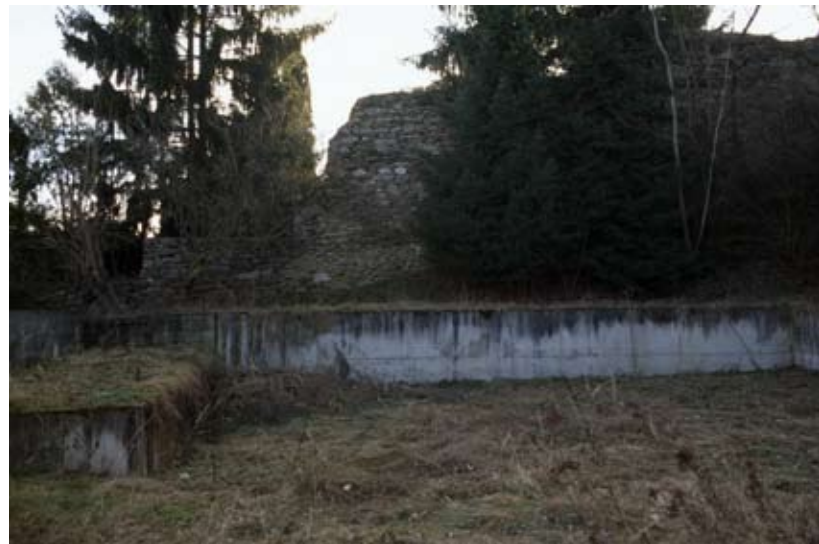
### **Sattigturm bis Schulturm (10/22):**

Der weitere Verlauf der Stadtmauer ist im Bereich der Kesselbodengasse nicht immer zu sehen. Dieser Bereich ist mittlerweile durch ein Mehrfamilienwohnhaus verbaut. Die Grundstücke wahren jedoch, wie auf dem vorherigen Bild zu sehen, einen „Respektsabstand“ zur Mauer. Die sichtbaren Teile zeichnen ein schon bekanntes Bild. Die einzelnen Bruchsteine sind überwiegend lang rechteckig (plattig) und variieren in ihrer Größe relativ stark. Sie scheinen einzelne Kompartimente zu bilden, die allerdings unterschiedlich hoch sind. Auch sind die Kompartimente nicht deutlich über die gesamte Länge des Abschnittes erkennbar.

Die Mauerkrone ist nicht in Originalhöhe erhalten und auf der linken Bildhälfte überwachsen. Auf der linken Bildseite bricht die Mauer ab, um dann in zwei Stufen stark an Höhe zu verlieren. Diese Stufen sind an der Krone gerade abgeglichen. Weiters ist auf der Mauer ein Zaun zur Grundstücksbegrenzung angebracht.

Die vor der Mauer vorhandene Terrasse wird mit einer Betonmauer gestützt.

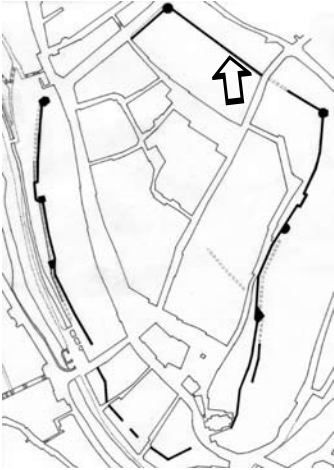
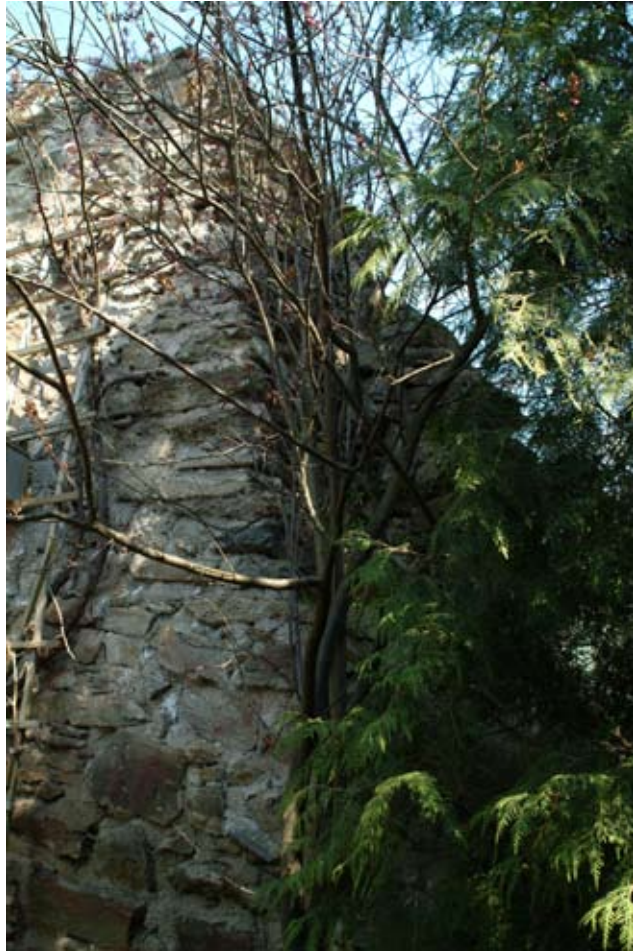
**Sattigturm bis Schulturm (14/22):**

Die Abbruchkante im Detail zeigt, dass die Bruchfläche nicht gerade über die drei Mauerschichten hinweg verläuft, sondern dass die Außenschale etwas weiter über die Innenschale oder die Füllschicht hinausragt.

Mehr ist durch den Bewuchs leider nicht zu sehen.

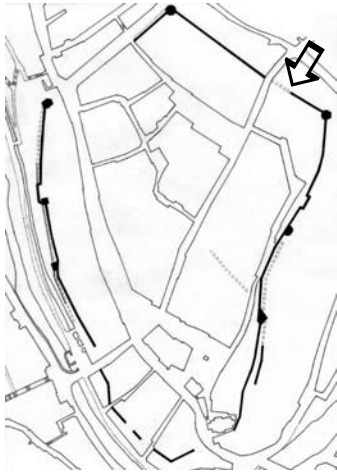
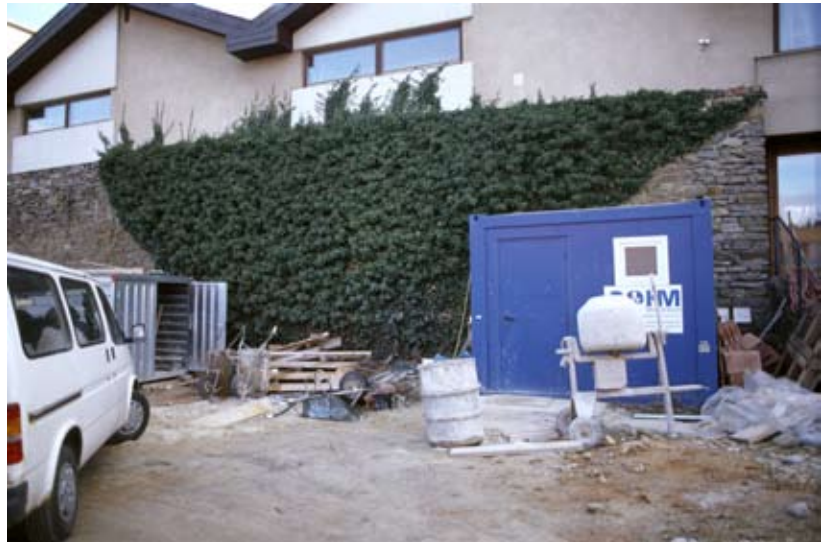
### **Sattigturm bis Schulturm (15/22):**

Auf dem letzten Abschnitt im Bereich des Seniorenheims wurden im Jahr 2002 Bauarbeiten durchgeführt. Hier wurden außerhalb der Stadtmauer im Zuge der Vorbereitung zu den Bauarbeiten bis zum Schulturm im Jahr 1998 Grabungen von der ASINOE durchgeführt<sup>1</sup>.

Der anschließende Neubau des Seniorenheims am Standort des alten Bürgerspitals weist eine komplette Verbauung des östlich und nördlich der Bürgerspitalskirche liegenden Areals, inklusive der Unterkellerung. Die Grabungen wurden nach dem Abriss des alten Turnsaals notwendig, nachdem schon im Jahr 1875 bei Fundamentierungsarbeiten Skelettreste gefunden worden waren. Der an dieser Stelle vermutete Friedhof des Bürgerspitals konnte durch die Grabungen bestätigt werden. Die Bauarbeiten sahen mehrere Durchbrüche durch die Mauer vor, welche auch ausgeführt worden sind.

Der starke Bewuchs lässt nicht viel Platz für Beobachtungen. Das allgemeine Bild der schon bekannten Teile hat sich nicht stark verändert. Die Bebauung reicht auf der Innenseite bis an die Mauer heran. Die Bruchsteine sind weiterhin eher langrechteckig, plattig. Einzig der rechte Abschluss an das Gebäude sieht nachträglich angefügt aus. Die einzelnen Steine sind im Vergleich zum Rest der Mauer gleichmäßiger und ein gerader Abschluss an dieser Stelle ist eher unwahrscheinlich. Der Anschluss an die bestehende historische Mauer ist sehr gut ausgeführt, so dass der Wechsel zwischen alt und neu kaum zu beobachten ist.

Links neben dem Bewuchs zeigt sich ein etwas anderes Bild. Hier lässt sich durchaus ein Kompartiment beobachten. Dieses bildet den oberen Abschnitt, der sicher auch erst nachträglich (vermutlich beim Bau des bestehenden Altersheimes) begradigt wurde. Der Rest des sichtbaren Bereichs ist durch einen hohen Grad an „Unordnung“ gekennzeichnet. Die Steine sind eher klein, auch sind sie rundlicher als zu erwarten wäre. Im unteren Bereich sieht man wieder den verwendeten Mörtel in den Fugen. Im linken, oberen Bereich bis zur Ausgleichslage sind die Bruchsteine wieder größer und zumeist plattig, der Mörtel ist hier nicht in den Fugen sichtbar.

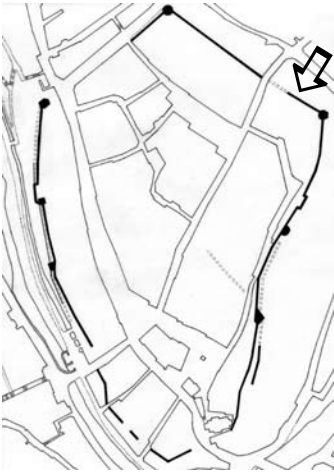
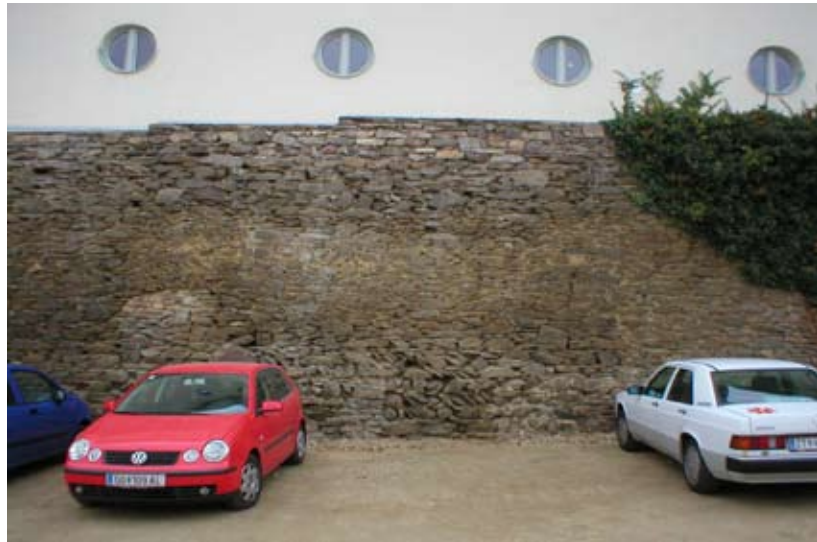
### **Sattigturm bis Schulturm (16/22):**

Dieser Abschnitt ist besonders interessant. In der Bildmitte befindet sich ein Bereich mit schräg gestellten Bruchsteinen, die entfernt an „opus spicatum“ erinnern. Der Mörtel in den Fugen ist nicht zu sehen.

Darüber ist ein Bereich aus kleinen, eher rundlichen Bruchsteinen erkennbar, zwischen denen deutlich der Mörtel zu sehen ist.

Nochmals darüber sind wieder eher lang-rechteckige, plattige Bruchsteine ohne Mörtel zu sehen.

Links neben dem Volkswagen ist ein Bereich, der anscheinend einen Ausbruchbereich kennzeichnet. Deutlich sind die Fugen zur Stadtmauer zu erkennen und auch das Füllmaterial hat eine andere Zusammensetzung als die umgebende Mauer. Die Ränder sind nicht gerade vertikal und der obere Abschluss scheint eher ungeordnet erfolgt zu sein. Die Füllsteine versuchen, die einzelnen Lagen nachzuvollziehen, bis dann der obere Abschluss des Loches mit kleineren Steinen verfüllt wurde. Das letzte Stück wurde schließlich noch mit Ziegeln geschlossen. Die Fuge am linken Rand läuft nach oben weiter. Sie begrenzt den vorher beschriebenen Bereich aus kleineren, rundlichen Bruchsteinen mit sichtbarem Fugenmörtel. Hier im angrenzenden Bereich sind auch immer wieder schräg gestellte Steine in Verwendung.

Daneben zeigt sich wieder das schon bekannte Bild aus großteils größeren, lang-rechteckigen, immer wieder plattigen Bruchsteinen, deren Zwischenräume mit kleineren Bruchsteinen aufgefüllt sind. Es sind weder deutliche Lagen noch einzelne Kompartimente zu beobachten.

Die gerade abgegliche Mauerkrone zeigt in diesem Bereich keinen Bewuchs.

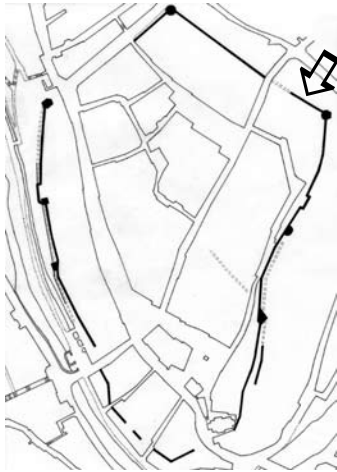
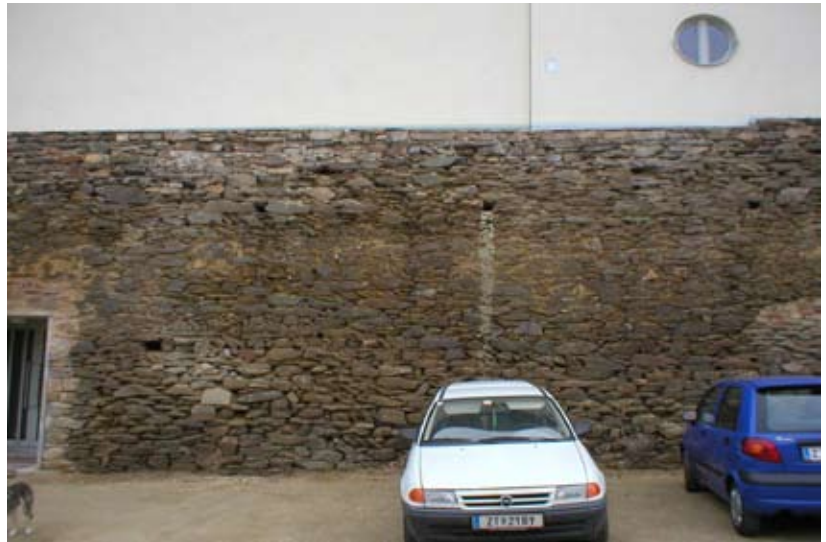
### **Sattigturm bis Schulturm (17/22):**

Als Orientierungshilfe dient hier der vorher beschriebene Ausbruchbereich. Von diesem nach links zeigt die Stadtmauer folgendes Bild:

Im unteren Bereich des Ausschnittes bilden die Bruchsteine Lagen, doch immer wieder sind kurze Bereiche mit schräg gestellten Bruchsteinen eingefügt. Wirkliche Kompartimente lassen sich nicht identifizieren.

Darüber sind wiederum größere Bruchsteine ohne Mörtel, die eine leicht unordentlich Struktur bilden, zu sehen.

Noch weiter links befindet sich ein weiteres Rüstloch in der Höhe von 195 cm über Bodenoberkante mit 20 cm Höhe und 24 cm Breite.

Die „Öffnungen“ oberhalb der drei in einer Ebene befindlichen Rüstlöcher sind auf ausgebrochene Steine zurückzuführen. Am linken Bildrand ist eine der fertigen Durchbrüche zum Seniorenheim angeschnitten.

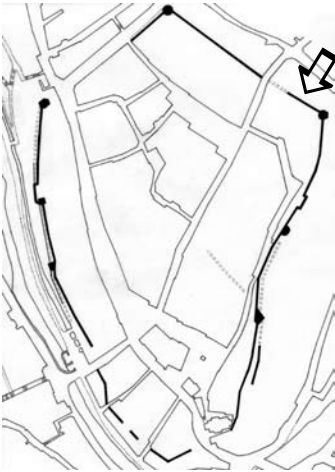
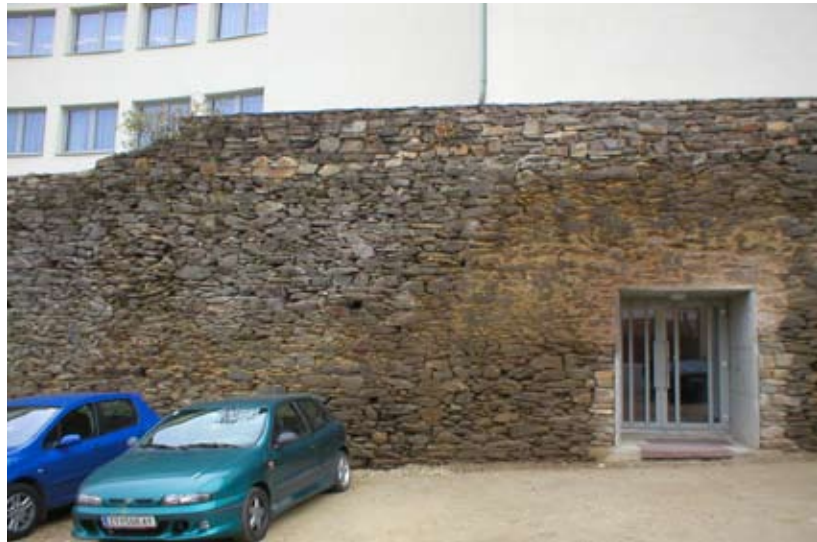
### **Sattigturm bis Schulturm (18/22):**

Auf der rechten Bildhälfte sieht man den ersten Durchbruch (Öffnung 1) zum Seniorenheim. Der Durchbruch wurde mit Betonzargen gesichert und sehr ordentlich mit Bruchsteinen an die Stadtmauer angeschlossen. Es handelt sich um eine Steinbreite, die deutlich mit „frischem“ Fugenmörtel ausgeführt ist. Darüber ist noch die Fortsetzung des stark gemörtelten Bereiches vom vorherigen Bild zu sehen, abgeschlossen mit der besonders ordentlichen Ausgleichschicht zur Mauerkrone.

Der untere Bereich scheint wieder Lagen aufzuweisen, die sich eher nicht in Kompartimenten zusammenfassen lassen. Auch ist in einem ein längerer Bereich mit schräg gestellten Bruchsteinen zu sehen. Dieser wird im Detail auf der nächsten Seite besprochen.

Darüber folgt ein Bereich aus eher kleinteiligen, sehr flachen Bruchsteinen, deren Fugenmörtel nicht zu sehen ist.

Darauf befindet sich der schon erwähnte ordentliche Bereich, der hier abbricht und schräg nach links ausläuft. Anschließend nach links ist die Mauerkrone dann wieder eher ungefähr gerade und scheint zwar mit einer Mörtelschicht abgedeckt zu sein, aber auch hier beginnen wieder Gräser einen Bewuchs zu bilden.

Etwa auf Höhe des Sturzes des Durchbruches sind im weiteren Verlauf zwei Rüstlöcher zu sehen. Diese beiden befinden sich nicht auf der gleichen Höhe wie die drei des vorherigen Bildes, sondern sind ca. zwei Meter tiefer angelegt.

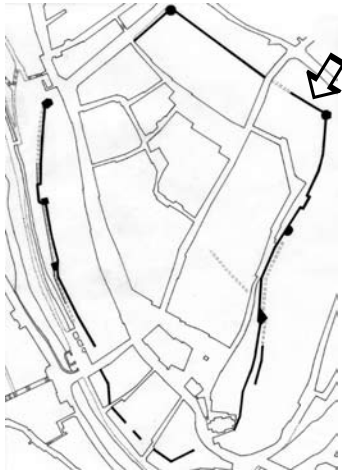
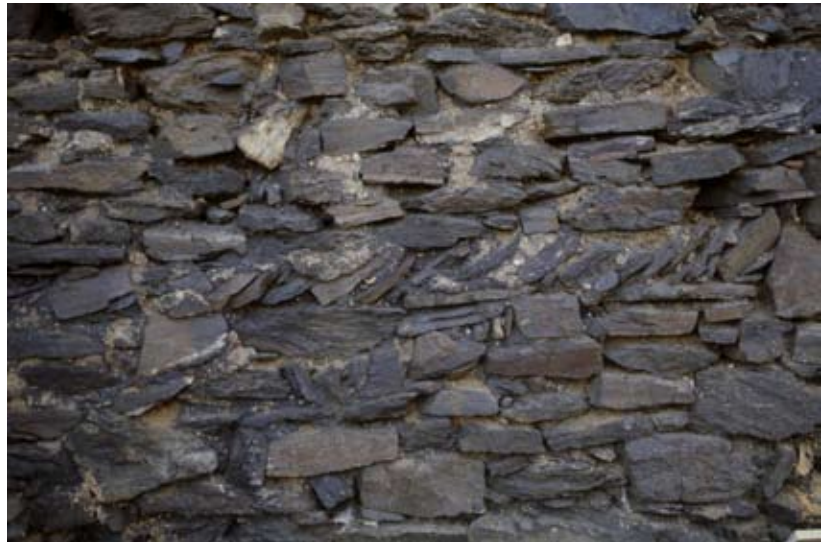
**Sattigturm bis Schulturm (19/22):**

Dieser Ausschnitt zeigt den Bereich der schräg gestellten Bruchsteine des vorherigen Bildes. Er ist 195 cm lang und an seinem rechten Ende befindet sich direkt über dem letzten schrägen Stein eine Ausbruchsstelle, die von weitem auch als Rüstloch erkannt werden könnte. Rechts unten sieht man einige, wenige, kleinere Zwickelsteine. zum Teil bilden sie Abgleichungen aus kleinen Steinplatten.

Im gesamten Bereich befindet sich zwischen den Fugen Mörtel.

In der vierten Lage über diesem Bereich sieht man zwei Steine anderer Art als die herkömmlichen Bruchsteine. Die Verwendung von anderen Steinen kann nur selten in der Mauer beobachtet werden.

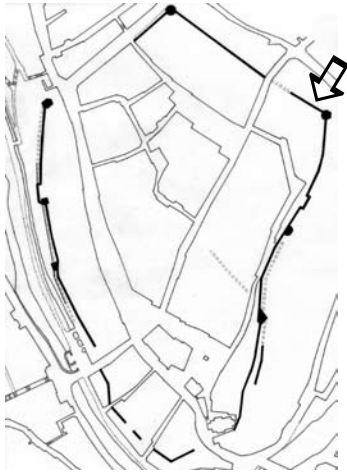
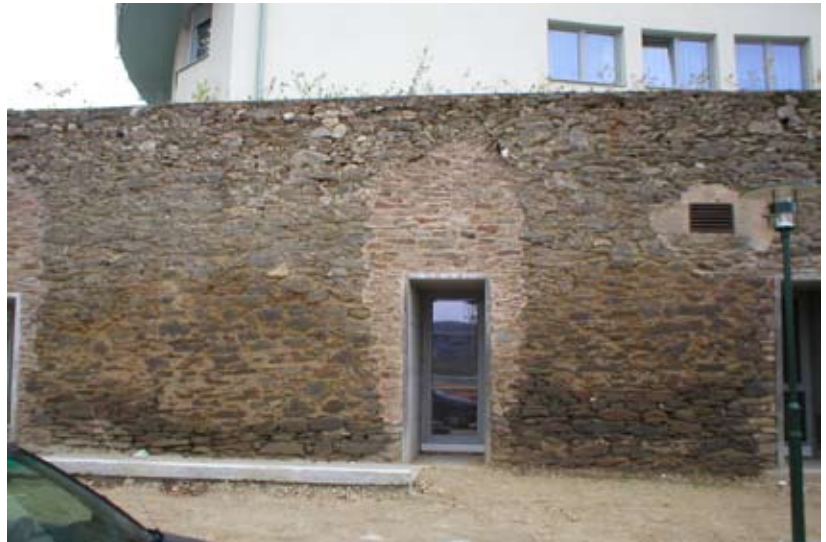
### **Sattigturm bis Schulturm (21/22):**

Hier sind die Öffnungen (4), (5), (6) und (7) abgebildet. Öffnung (4) wurde schon im vorherigen Bild beschrieben. Bei Öffnung (5) handelt es sich wieder um ein Lüftungsgitter, welches in den Durchbruch eingemörtelt ist.

Die anderen Öffnungen (4, 6 und 7) sind Türdurchbrüche, die mit einer Betonzarge eingefasst sind und mit Bruchsteinen an die Mauer angeschlossen wurden.

Ein etwas anderes Bild zeigt sich bei den Öffnungen (6) und (7). Seitlich begnügt sich der Durchbruch mit ca. einer Steinlänge, allerdings ist der neu gemauerte Bereich nach oben um einiges ausgedehnter. Deutlich sieht man, dass in diesen Bereichen der Fugenmörtel bis ca. 2 cm an die Oberfläche heran reicht. Warum der neu aufgemauerte Bereich so hoch hinaus reicht, sollte mit der Baufirma geklärt werden. Ist die Mauer in diesem Bereich bei den Bauarbeiten ungeplant ausgebrochen?

Die Mauer an sich ist bis auf den untersten Meter von der Struktur her kaum zu erkennen. Der Fugenmörtel beschränkt sich hier bis hin zum Schulturm nicht mehr auf die Fugen, sondern wurde auch über weite Teile der einzelnen Bruchsteine verschmiert. Die Mauerkrone ist hier wieder gerade.

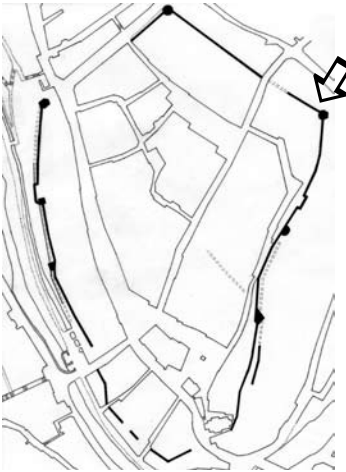
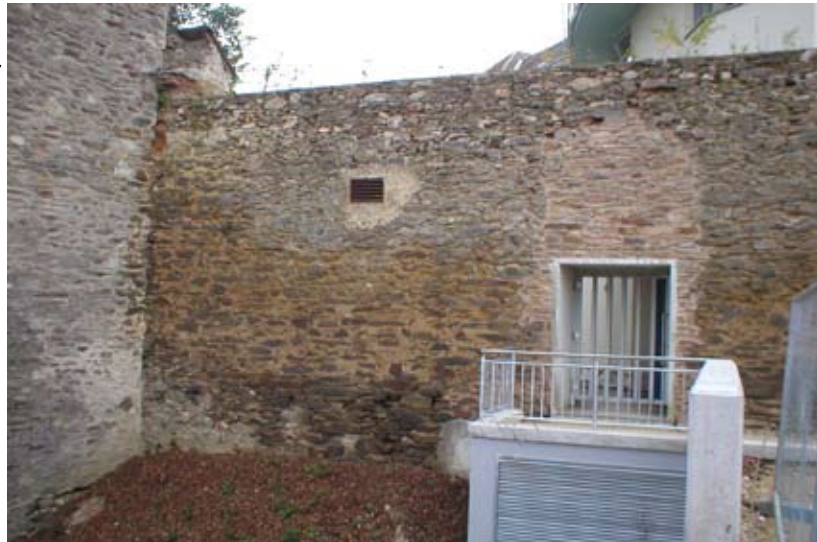
### **Sattigturm bis Schulturm (22/22):**

Das Lüftungsgitter ist, wie bei den anderen großflächig in die Mauer eingemörtelt. Die Mauer selbst ist links neben dem Podest im unteren Bereich aus großen Bruchsteinen hergestellt, die zunächst einen ungeordneten Eindruck erwecken. Die Zwischenräume einiger größerer, blockhaften Steine sind mit vielen kleineren aufgefüllt. Lagen sind keine zu verfolgen. Mörtel fehlt in diesem Bereich.

Darüber befindet sich ein relativ großer Bereich, in dem der Fugenmörtel über große Teile der Steine verschmiert ist. Die sichtbaren Bruchsteine erzeugen anscheinend Lagen, sind aber zu stark in den Mörtel eingebunden um mehr auszusagen. Einige Schlieren erwecken den Eindruck von schräg gestellten Steinen, es handelt sich hier allerdings eher um Mörtelspuren, denn um Bruchsteine.

Der Bereich oberhalb dessen, weist zunächst eine kompakt wirkende Oberflächenstruktur auf, die mit überwiegend blockhaften Bruchsteinen erzeugt wird. Nach oben hin lockert die Struktur etwas auf und Zwischenräume werden mit kleineren Bruchsteinen ausgezwickelt. Der Mörtel in den Fugen nimmt nach oben hin ab.

Um das Lüftungsgitter herum ist die Durchbruchstelle annähernd verputzt. Die Mauerkrone ist gerade.
