Die Stadtmauer von Zwettl, Niederösterreich.  
Bauarchäologische Studien

Nicole Alexandra Pieper

Wien, 2009

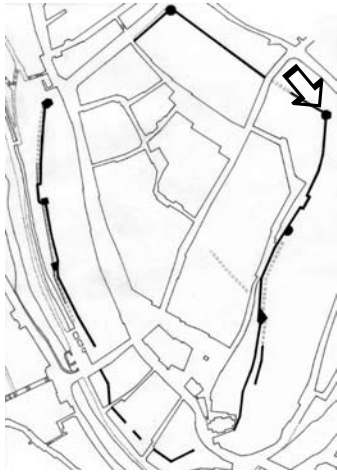
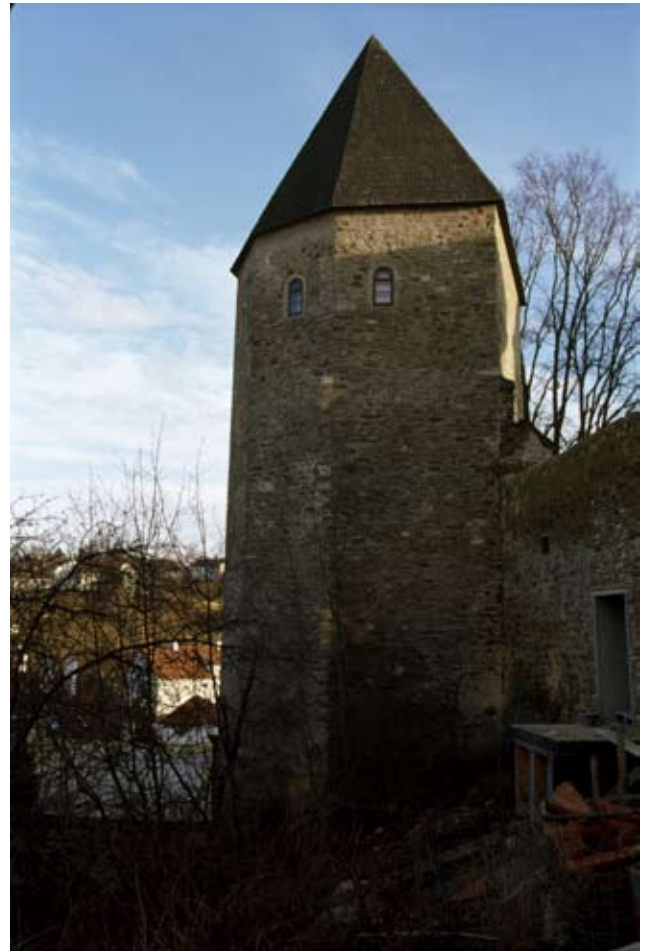
### **Schulturm (1/10):**

Der Grundriss des Schulturms ist unregelmäßig achtseitig. Die Stadtinnenseite wird von einer geraden Mauer über die gesamte Breite gebildet. Daran schließen zwei längere Seiten an, die wiederum mit fünf kürzeren Seiten das Polygon schließen. Rund um den Turm befinden sich im Obergeschoss Rundbogenfenster, die von einer Putzfasche umrahmt werden. Die Fenster an den fünf kurzen Seiten sind mittig angelegt. Auf der südlichen, längeren Seite befindet sich das Fenster in der Mitte. Die Stadtinnenseite hat die Fenster auf gleicher Höhe wie außen, allerdings in keinem regelmäßigen Abstand. Die eingesetzte Verglasung ist modern.

Die Bruchsteine sind in ihrer Größe und Lagigkeit nicht genau zu erkennen, da die Fugen stark mit Mörtel aufgefüllt sind und der Mörtel über die Bruchsteinoberfläche hinaus verrieben ist. Die Bruchsteine übernehmen an der Kante deren Winkel. Die Menge des Mörtels nimmt mit zunehmender Höhe des Turmes zu. Der letzte Meter des Turmes scheint fast gänzlich verputzt zu sein.

Auf der Seite (1) scheinen auf drei Viertel der Turmhöhe die Verputzspuren ein zugemauertes Fenster anzudeuten. Ein Segmentbogen aus vertikal gestellten Bruchsteinen ist zu erahnen. Siehe nächste Seite.

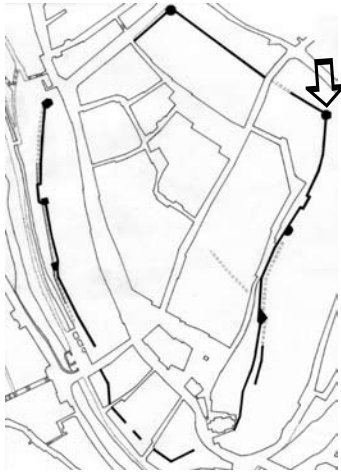
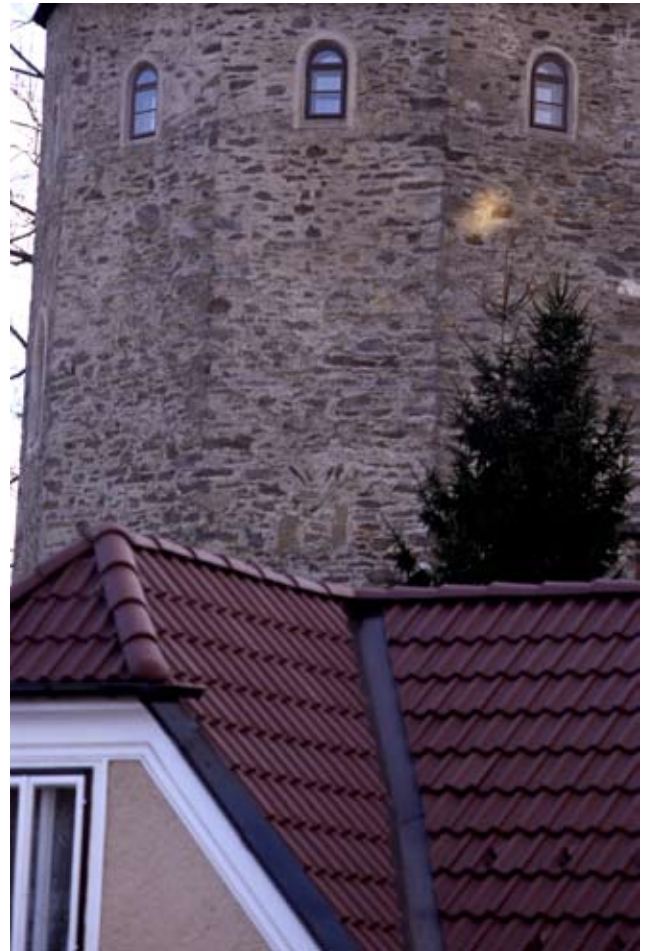
### **Schulturm (3/10):**

Die drei anschließenden kurzen Seiten (2, 3 und 4) sind auf diesem Bild ersichtlich.

Seite (3) hat ca. auf halber Höhe ebenfalls ein zugemauertes Fenster wie Seite (1). Auch dieses hat einen Bogensturz aus aufgestellten Bruchsteinen und ist breiter als die noch vorhandenen Fenster in der obersten Etage. Es befindet sich nicht auf der gleichen Höhe, wie das zugemauerte Fenster, sondern liegt etwas tiefer. Die rechte Laibung aus Bruchsteinen ist relativ deutlich zu erkennen, die Linke ist nur zu erahnen. Auch dieses Fenster wurde zunächst verkleinert, in dem ein zweites Fenster mit einem Rahmen aus Monolithen eingesetzt wurde. Auch dieses wurde zugemauert. Weder von dem Bruchstein, noch dem Monolithrahmen ist die Sohlbank erhalten.

Allgemein zeigt sich ein sehr einheitliches Bild der Oberfläche. Die Bruchsteine sind stark mit Fugenmörtel überstrichen, teilweise sind auf längere Passagen keine Bruchsteine mehr zu sehen, sondern nur Verputz. Die Lagen sind recht gut zu verfolgen, Kompartimente sind in keinem Abschnitt ersichtlich.

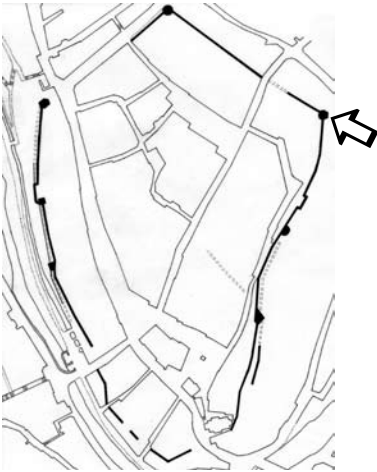
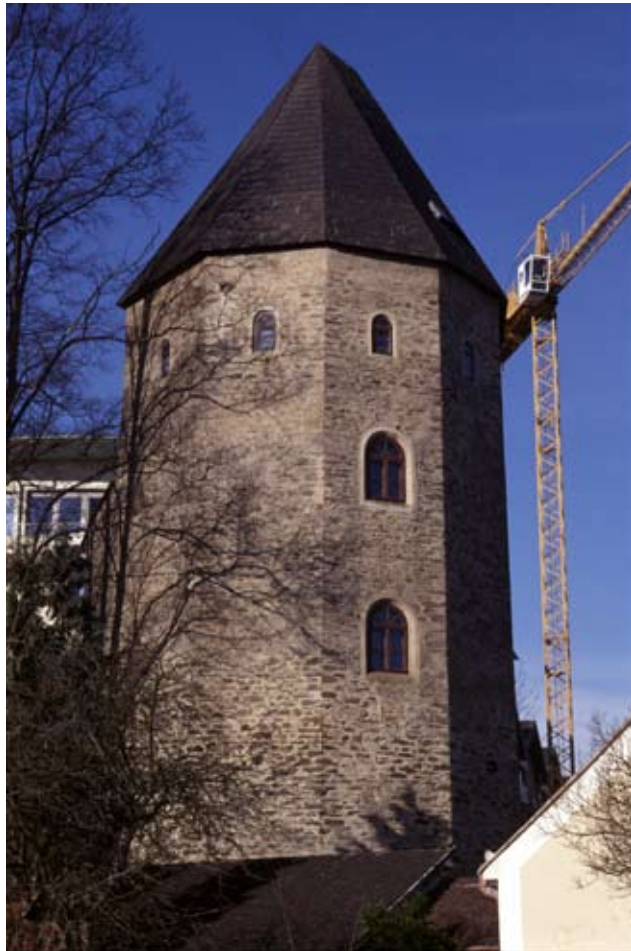
### **Schulturm (4/10):**

Seite (6) hat in der obersten Etage außer dem kleinen Rundbogenfenster noch eine kleine rechteckige Öffnung links darüber, doch ist das Foto zu undeutlich, um genaueres sagen zu können.

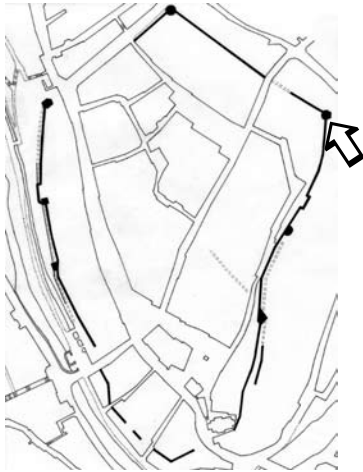
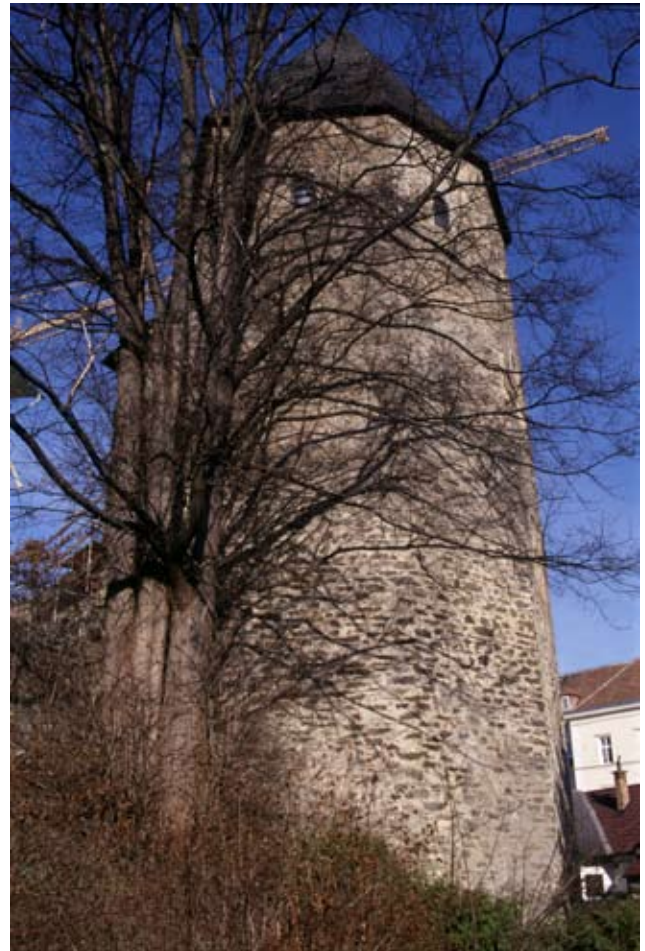
### **Schulturm (5/10):**

Nochmal ist hier Seite (6) rechts und daran anschließend Seite (7) zu sehen, welche wie Seite (1) länger ist, als die dazwischen liegenden Seiten (2) bis (6). Auch auf dieser Seite befindet sich ein Rundbogenfenster im obersten Geschoss. Anders als auf Seite (1), aber wie auf den kurzen Seiten üblich, befindet es sich wie auf den kurzen Seiten ungefähr mittig zwischen den beiden Kanten. Das Mauerwerk ist auch hier gleich den anderen ausgebildet. Weitere Details sind auch auf Grund der Bäume im Vordergrund nicht zu erkennen. Daher wird ein interessantes Detail auf der nächsten Seite besprochen.

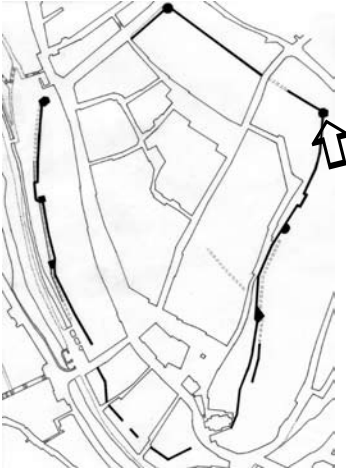
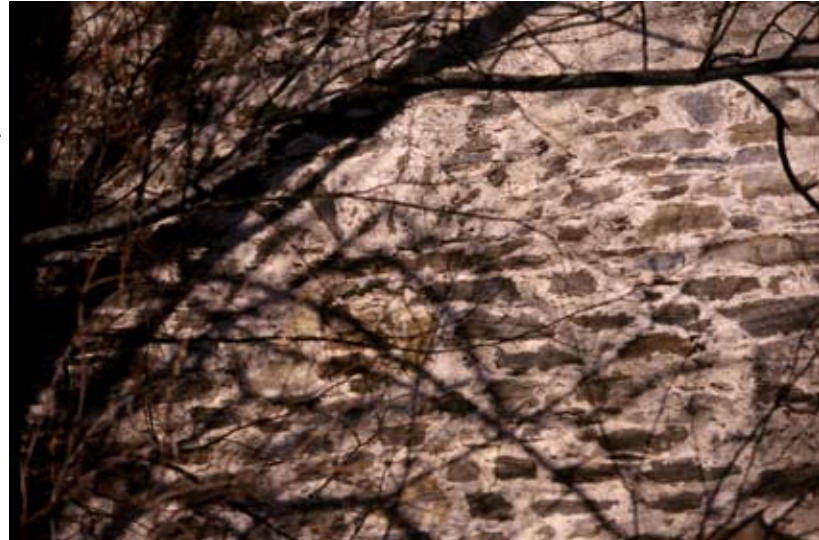
### **Schulturm (6/10):**

Im unteren Drittel der Turmeseite (7) ungefähr mittig ist ein Bereich zu erkennen, bei dem es sich auch um eine zugemauerte Öffnung handelt. Wieder sieht man Bruchsteine, die anscheinend vertikal aufgestellt einen Segmentbogen bilden. Die linke Laibung wird durch einen vertikal gestellten Sandsteinblock gebildet. Die rechte Laibung besteht zu drei Viertel aus einem Sandsteinblock, darüber befindet sich ein Bruchstein. Der „innere“ Bereich ist durch hellere Steine markiert.

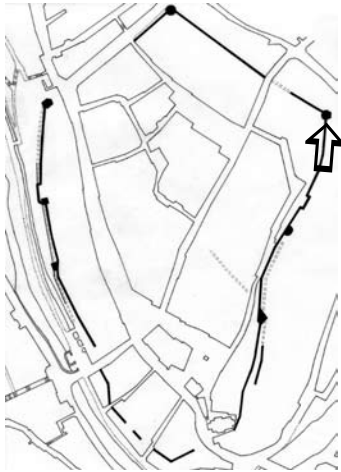
### **Schulturm (7/10):**

Hier ist der Anschluss an die Stadtmauer auf der Südseite des Schulturmes zu sehen. Deutlich ist zu erkennen, dass der Schulturm vor die Stadtmauer vorgebaut ist. Bei der vertikalen dunklen Linie handelt es sich anscheinend um einen Blitzableiter und nicht um die Fuge. Die Fuge ist im oberen Bereich nicht deutlich zu erkennen, da die Mauer mit dem Pultdach, welches an den Turm anschließt, gemeinsam verputzt ist. Die Turmmauer springt ab dem Anschluss ein kleines Stück in Richtung Stadtmauer. Einzig die sehr flachen, plattigen, sehr regelmäßig verbauten Bruchsteine dieser Mauerstirnseite zeigen deutlich, dass es sich um anderes Mauerwerk handelt, als das des Turmes. Auch die Mauer, die an den Turm anschließt, zeigt ein gänzlich anderes Oberflächenbild.

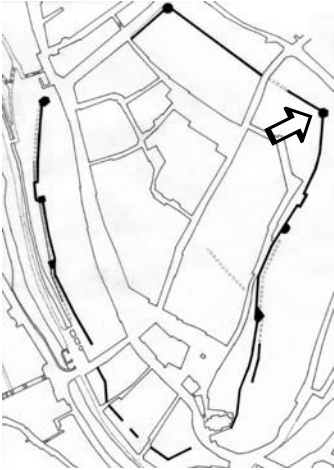
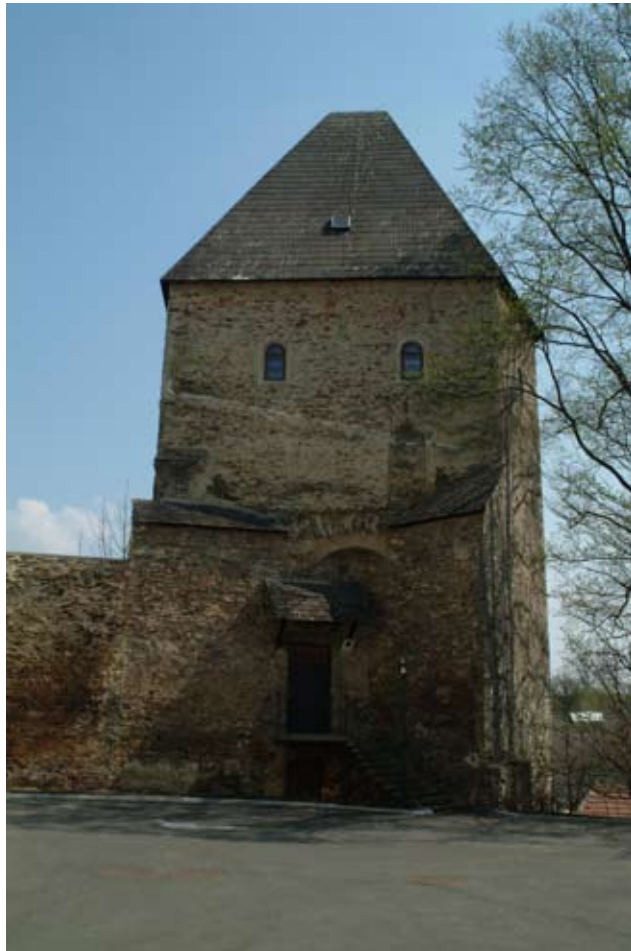
### **Schulturm (8/10):**

Die Stadtinnenseite des Schulturmes besitzt eine gerade Mauer über die gesamte Breite. Daran angebaut sind die Verlängerungen der Mauer, welche des weiteren in den Turm „einschneiden“. Beide Maueranschlussstücke unterscheiden sich der Struktur nach vom Rest. Die linke Seite hat eine deutliche Fuge zur restlichen Stadtmauer hin, die nicht an der Kante des Turmes, sondern ein Stück von diesem abgerückt ist. Die rechte Mauer schließt jetzt mit dem Turm an dessen Kante ab. Die dem Turm vorgestellten Mauerstücke sind mit einem Pultdach abgedeckt. Weiters zeigt diese Seite zwei Eingänge übereinander. Der untere Eingang scheint in einen Keller zu führen. Der Eingang ist nur 1 m hoch, der Sturz wird aus einem sehr flachen Segmentbogen aus Ziegeln gebildet. Auch die Laibungen sind aus Ziegeln und das Türblatt wurde vorgesetzt. Der darüber liegende Eingang in den Turm wird über eine Freitreppe aus betonierten Trittstufen, die in die vorgesetzte Mauer eingelassen sind, erreicht. Vor dem Eingang befindet sich ein kleiner Podest. Die Tür ist mit einem Pultdach vor Wettereinflüssen geschützt. Darüber ist ein Bogen zu erkennen, welcher wiederum mit einer Reihe vertikal vermauerter Bruchsteine überlagert wird. An der rechten Turmseite, oberhalb der vorgesetzten Mauer, ist ein zugemauertes Schulterbogenportal zu sehen.

Über dem Portal verläuft von links oben nach rechts unten eine weiße Linie aus Verputz, die wahrscheinlich ein an dieser Stelle verlaufendes Dach anzeigt.

Ausserdem sind wieder im obersten Geschoss zwei Fenster zu sehen, die in der bekannten Machart ausgeführt sind.

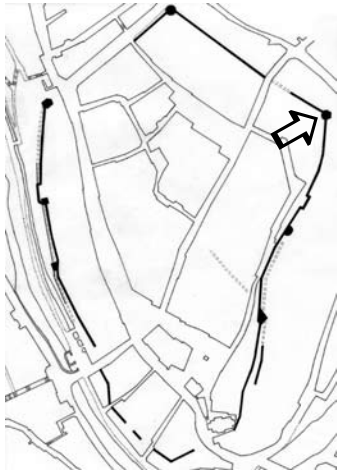
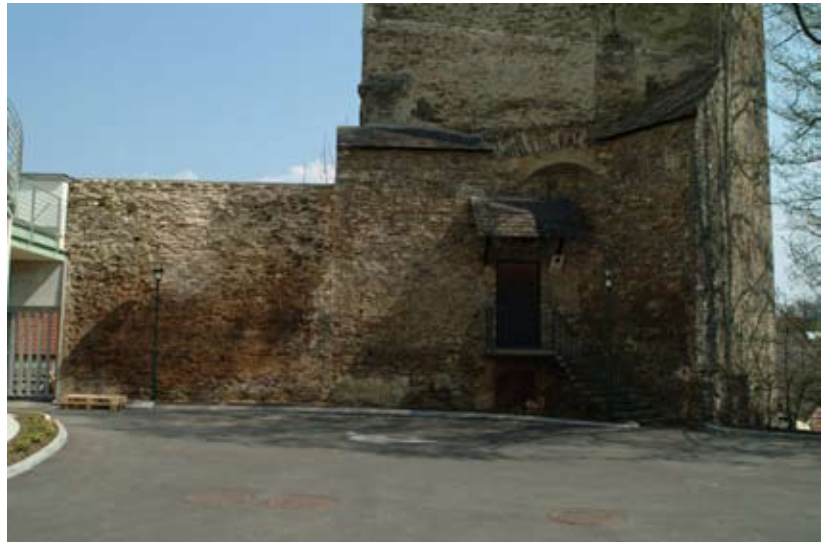
### **Schulturm (9/10):**

Rechts im Bild ein kurzes Stück der Stadtmauer von der Innenseite aus gesehen. Nur im untersten Bereich ist ein Kompartiment zu erkennen. Ganz unten ist die Oberfläche rötlich verfärbt. In der oberen Hälfte hat sie einen fast weißlichen Farbton, es erweckt den Eindruck, als ob die Oberfläche mit Sinter bedeckt wäre. Die Mauerkrone ist mit einer dünnen Betonschicht abgeglichen, darunter scheint sich eine Ausgleichsschicht aus Bruchsteinen zu befinden, welche in dicken Mörtelfugen verlegt sind (min. 2 Lagen). Vereinzelt ist die Mauer mit Ziegeln ergänzt.

Die rechte, vor den Turm vorgestellte Mauer ist von der Struktur her im untersten Bereich mit der Mauer in der Bahnhofstraße vergleichbar. Relativ große Bruchsteine, die lagig vermauert sind, der Fugenmörtel ist sichtbar, tritt aber nicht bis zur Oberfläche der Steine vor. Im unteren rechten Bereich ist ein großer Putzfleck, welcher das Mauerwerk komplett verdeckt. Darüber ist eine Bruchlinie auf eine Höhe von mindestens 2 m zu beobachten, welche sich ungefähr im Bereich der Turmkante befindet. Auf dieser Höhe ist das Mauerwerk kleinteiliger als im darunter liegenden Bereich. Die Steine sind eher „unordentlich“ verlegt. Einige scheinen fast schräg zu sein, allerdings ohne den Eindruck von „opus spicatum“ zu erwecken. Anschließend ein Bereich, welcher sich durch hervortretenden Fugenmörtel auszeichnet. Dieser scheint auch über die Oberkanten der Steine verstrichen zu sein. Im Bereich des Vordaches schließt dann ein Bereich mit sehr lagigen, jedoch eher kleinteiligen Bruchsteinen, welche auch einen sehr aufgeräumten Eindruck erwecken, an. Abgeschlossen wird die vorgestellte Mauer mit einem Pultdach, das mit Eternitschindeln abgedeckt ist.

Die Eingangstür in den Turm ist mit einer Bruchsteinzarge ausgeführt, die anscheinend auch nachträglich erzeugt wurde. Sie besteht aus einer Steinlaibung und zeichnet sich mit einer deutlichen Fuge zum restlichen Mauerwerk ab. Art und Ausführung deuten auf eine moderne Ergänzung hin. Das Türblatt ist mit einer Holzzarge in die Bruchsteinlaibung eingepasst. Gleichzeitig mit der Türeinfassung dürfte auch

die Betonstiege und das über der Tür befindliche Pultdach entstanden sein. Zwischen den beiden vorgestellten Mauern befindet sich im oberen Bereich ein Bogen, der aus Ziegeln hergestellt ist, die gleichmäßig verputzt sind. Auf diesem Bogen befindet sich ein weiterer Bogen aus vertikal gestellten Bruchsteinen, der kurz vor dem Dach der rechten vorgestellten Mauer abbricht. Über dem Bruchsteinbogen befindet sich eine Lage Bruchsteine, die leicht aus der Mauer hervorstehen. Diese Lage läuft bis zur zugemauerten Tür hin. Die rechte, vorgestellte Mauer zeigt an der längeren Seite ein schon bekanntes Bild. Die Bruchsteine sind relativ gleichmäßig vermauert. Die Größen und Formen variieren. Einzelne Lagen sind gut zu erkennen, sowie drei Kompartimente. Den oberen Abschluss bildet wieder ein Pultdach, das an den Turm angebaut ist. Die Stirnseite bietet ein anderes Bild. Die Steine unterscheiden sich nicht nur farblich, sondern sind viel regelmäßiger in Form und Größe als der Rest des Mauerabschnittes. Weiters ist eine Fuge zum restlichen Mauerwerk zu beobachten. Daraus lässt sich schließen, dass die Stirnseite nachträglich ausgeführt worden ist, um einen „ordentlichen“ Abschluss des Abschnittes zu gewährleisten. Nur am unteren Ende der Stirnseite befindet sich eine Stufe in der Mauer. Die anschließende Stadtmauer der Gartenstraße ist auf gleichem Niveau wie das Gelniveau des Vorplatzes, bzw. der Schulgasse in diesem Bereich.

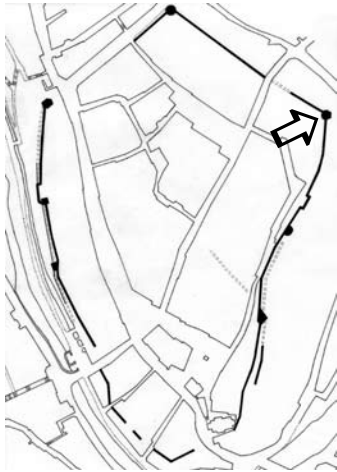
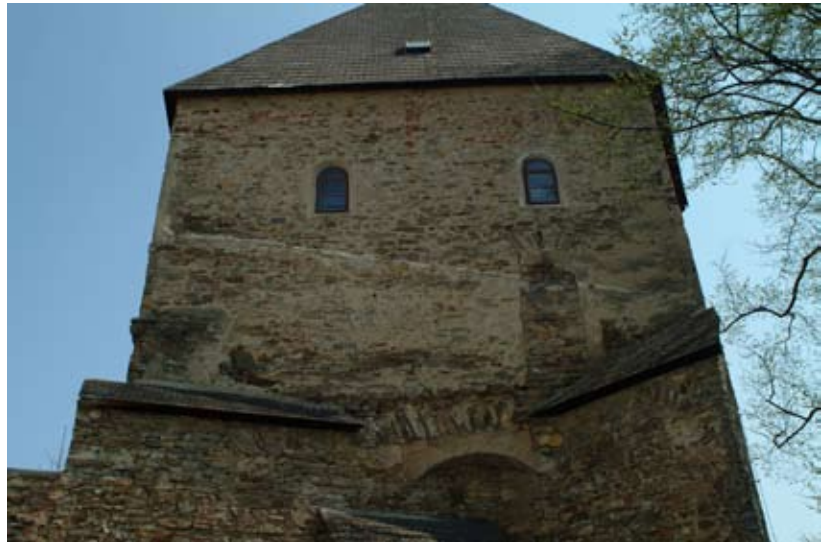
### **Schulturm (10/10):**

Auf der rechten Turmseite befindet sich die zugemauerte Tür. Diese dürfte wohl der Durchgang vom Turm auf den Wehgang der Mauer gewesen sein, wie es schon am Sattigturm zu beobachten war. Die Ausführung der Laibung ist wegen der starken Putzschicht nicht auszumachen, der Sturz ist als Bogen hergestellt, welcher aus vertikal gestellten Bruchsteinen besteht. Darunter befindet sich ein großer gerader Schlußstein, der zur Sturzbegradigung verwendet wurde. Auf der rechten Seite ist noch ein Schulterbogenstein zu sehen, der leider keine Entsprechung auf der linken Seite hat. Es kann dennoch als Schulterbogenportal angesprochen werden.

Das Dach ist als Walmdach ausgeführt, wobei jede Kante des Turmes in einem Grad aufgenommen wird. Gedeckt ist das Dach mit Eternitschindeln. Ein Dachfenster in der Mitte sorgt für Belichtung im Dachgeschoss.

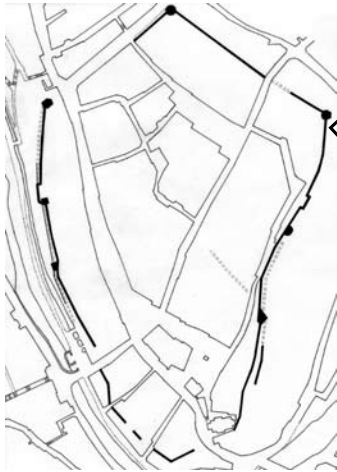
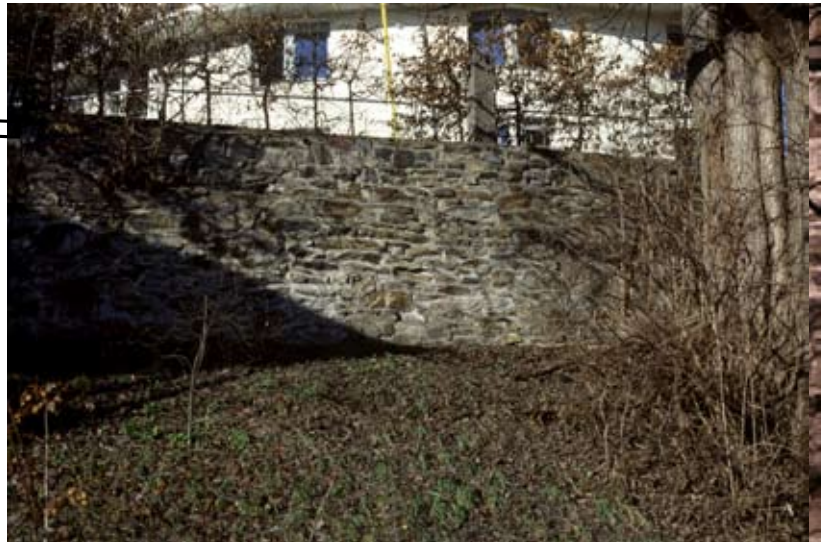
### **Schulturm bis Passauerturm (1/11):**

Der hier abgebildete südliche Anschluss an den Schulturm zeigt ein ähnliches Bild wie an der vorher besprochenen nordwestlichen Seite. Die einzelnen Steine sind lang rechteckig bis plattig. Besonders in der Bildmitte quillt der Fugenmörtel stark hervor. Auf ca. zwei Drittel der Höhe ist eine leicht schräg verlaufende Mörtelschicht zu sehen. Oberhalb dieses Mörtelbandes sind die Steine etwas größer und runder, weiters springt die Mauer hier ca. 10 cm aus ihrer Flucht nach hinten. Anscheinend handelt es sich um eine nachträgliche Aufmauerung, um die Höhe der Mauer mit der dahinter liegenden Lauffläche des Innenhofes der Musikschule anzugleichen. Den oberen Abschluss bildet eine gerade abgezogene Mörtelschicht. Auf der Stadtinenseite schließt die Mauer eben mit dem Niveau des anschließenden Parkplatzes ab.

Die Mauerkrone wird durch eine Mörtelschicht abgeglichen. Auf ihr stehen drei Betonpfeiler (zwei im Bild sichtbar), an denen der Zaun befestigt ist. In der Mauer haben mehrere, auch größere Gewächse Fuß gefasst.

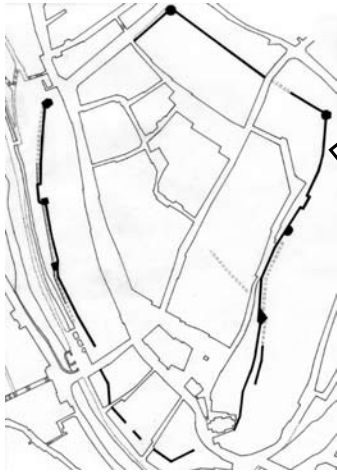
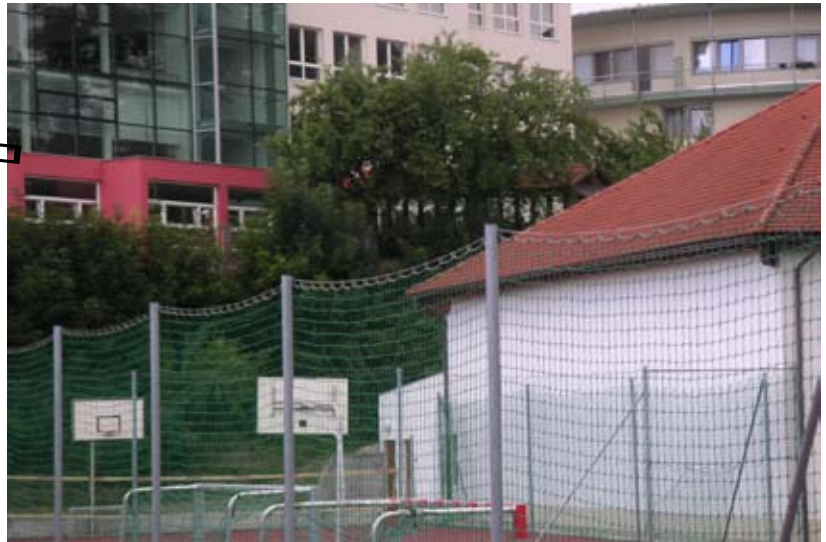
### **Schulturm bis Passauerturm (3/11):**

Auf diesem Bild sind einzig die beiden Betonpfeiler auf der Mauerkrone auszumachen. Die Mauerkrone selbst ist durch eine eben abgezogene Betonschicht hergestellt.

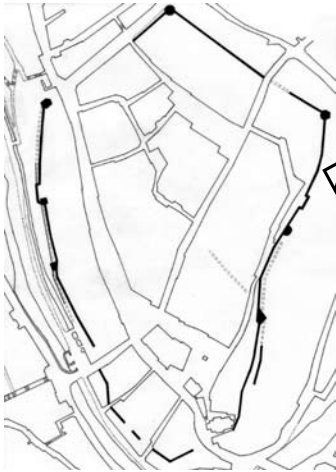
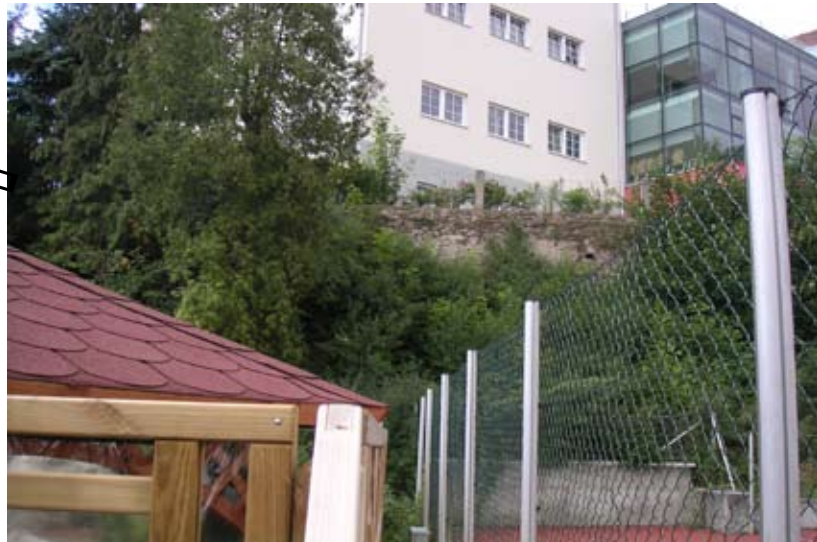
### **Schulturm bis Passauerturm (4/11):**

Deutlich sind hier wieder zwei Betonpfeiler auf der Mauerkrone zu erkennen. Die Mauerkrone ist auch hier durch eine Betonschicht eben abgeglichen. Unter der Mauerkrone befinden sich zwei bis drei Lagen aus Bruchsteinen, die die Höhe ausgleichen. Darunter verläuft die eigentliche Stadtmauer, die in diesem Bereich auffallend viele große Steine aufweist. Der Fugenmörtel ist großflächig über die Oberfläche verstrichen. Rechts befindet sich noch ein nachträglich zur Entwässerung des Parkplatzes darüber eingebautes Rohr.

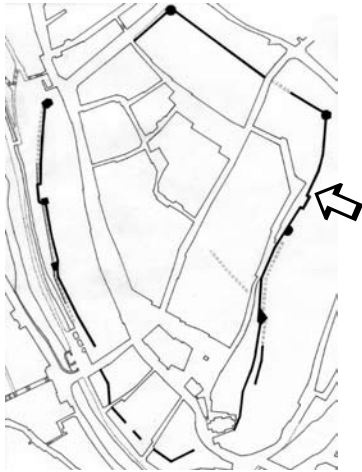
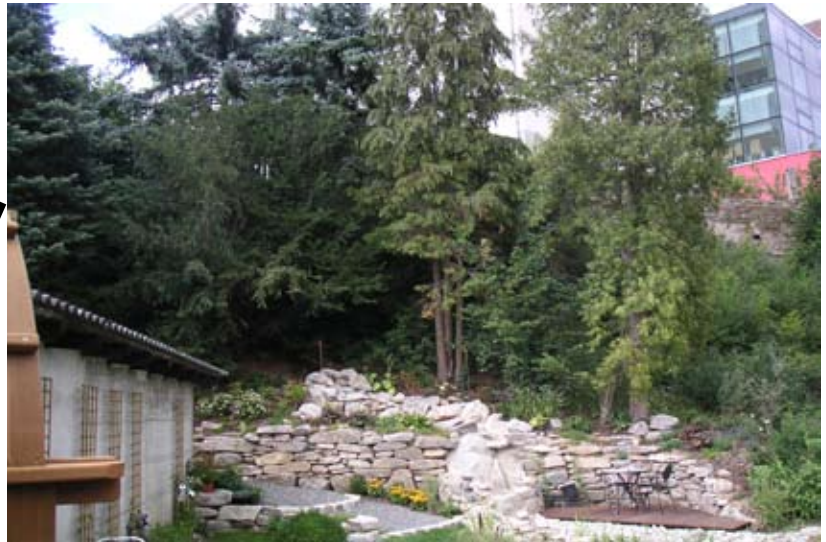
### **Schulturm bis Passauerturm (5/11):**

Dieser Abschnitt befindet sich in der Gärtnerei Hahn. Rechts im Bild ist noch einer der zuvor besprochenen Betonpfeiler und das Abflußrohr zu erkennen. Die Stadtmauer ist durch den Bewuchs verdeckt. Vom links anschließenden Gebäude folgt kein Foto.

Der im Plan verzeichnete Vorsprung müsste sich hinter dem anschließenden Gebäude befinden. Vor Ort konnten keinerlei Anzeichen für diesen Vorsprung ausgemacht werden, da das Gelände hinter dem Wohnhaus der Gärtnerei Hahn weder zugänglich ist, noch der Bewuchs Einblicke gewährt.

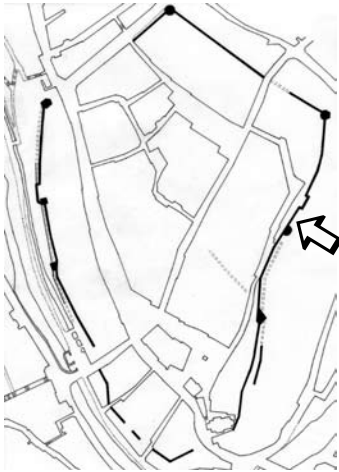
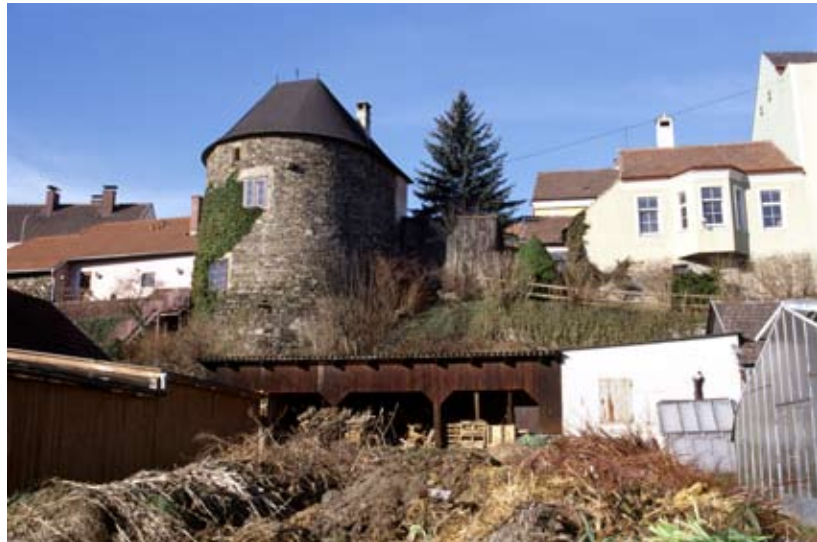
### **Schulturm bis Passauerturm (6/11):**

Das letzte Stück bis zum Passauerturm ist vom Gelände der Gärtnerei Hahn aus zu sehen. Der schräg nach rechts unten verlaufende Weg vor der Stadtmauer ist auf dem nächsten Bild genauer dokumentiert. Die Stützmauer der Rampe liegt vor der Flucht der eigentlichen Stadtmauer. Das Mauerwerk der Rampe ist nur in kleinen Abschnitten zu sehen, da sie großteils von Bewuchs verdeckt wird. In diesen Abschnitten sieht man wieder plattige, kleine Bruchsteine, der Mörtel tritt bis zur Steinoberkante vor. Am rechten Bildrand ist das Untergeschoss von Haus Schulgasse 16 oder 18 (leider befindet sich keine Hausnummer an diesem Haus) zu sehen. Diese befindet sich in der Flucht der Stadtmauer, von der zwei Detailaufnahmen folgen.

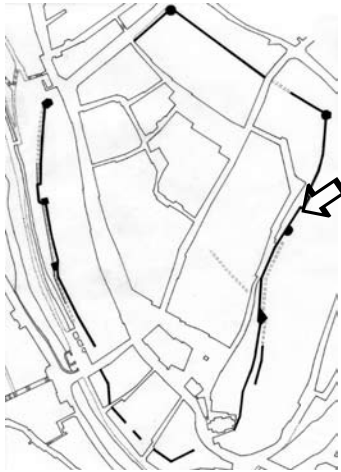
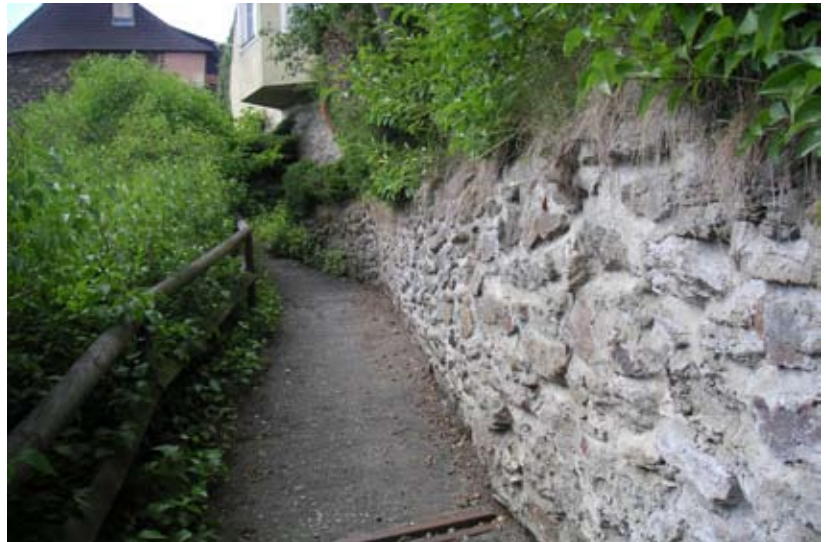
### **Schulturm bis Passauerturm (7/11):**

Der Weg entlang der Stadtmauer ist zunächst mit einer Steinstiege zu erreichen, der weitere Weg ist dann als leicht ansteigende Rampe ausgebildet, um dann zuletzt wieder mit ein paar Stufen das Niveau der Stadtinnenseite zu erreichen. Die Stützmauer auf der Stadtinnenseite ist auch aus Bruchsteinen hergestellt. Der Verlauf steht, mit einigen leichten Richtungsänderungen, vor der Flucht der Stadtmauer. Sie ist ebenso aus Bruchsteinen errichtet, allerdings sind die Lagerfugen deutlich höher als bei der Stadtmauer. Der Mörtel reicht bis knapp unter die Steinoberfläche heran und ist dann bis zur Oberkante verstrichen, ohne über die Oberfläche hinaus zu gehen.

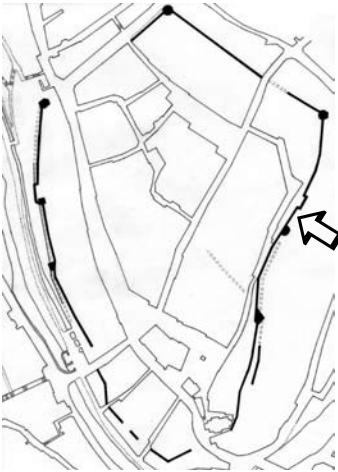
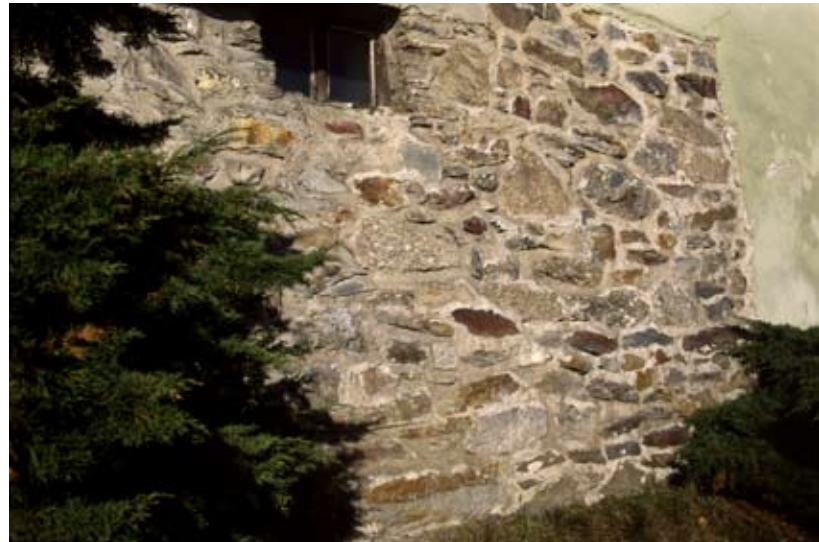
### **Schulturm bis Passauerturm (8/11):**

Es folgen zwei Detailaufnahmen des Hauses Schulgasse 16 oder 18 von der Stadt-  
außenseite her gesehen. Die Hausaußenwand liegt in der Flucht der Stadtmauer.  
Das Mauerwerk des Untergeschosses ist bis zur Rampe nicht verputzt. Es ist wie  
die Stadtmauer aus Bruchsteinen hergestellt. Die verwendeten Steinformate unter-  
scheiden sich deutlich von den ansonsten in diesem Abschnitt für die Stadtmauer  
verwendeten.

Die einzelnen Bruchsteine variieren stark in Größe und Form. Anscheinend wurde  
versucht, in Lagen zu arbeiten. Diese wurden zum Teil auch mit mehreren Stein-  
lagen zwischen zwei größeren Steinen aufgefüllt. Das Fenster wurde nachträglich  
eingebaut. Die Laibungen sind auch durch Bruchsteine erzeugt worden. Das Über-  
lager besteht aus Beton.

Die Mörtelfugen sind sehr breit, der Mörtel wurde bis über die Ränder der einzelnen  
Bruchsteine verstrichen.

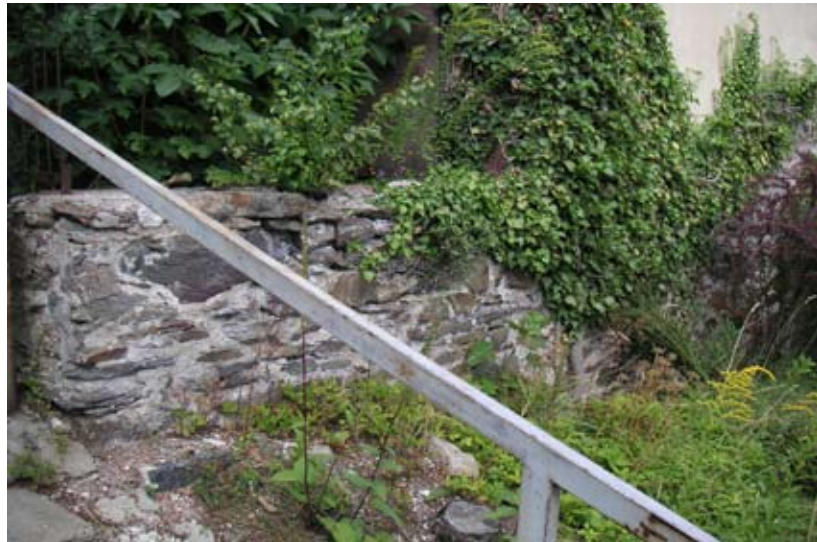
**Schulturm bis Passauerturm (9/11):**

Auch das zweite Bild des Mauerwerks vom Untergeschosses von Haus Schulgasse 16 oder 18 ist wie vorher beschrieben. Auch hier wurde nachträglich ein Fenster mit kleinen Bruchsteinen in der Laibung und einem Sturz aus Beton eingebaut.

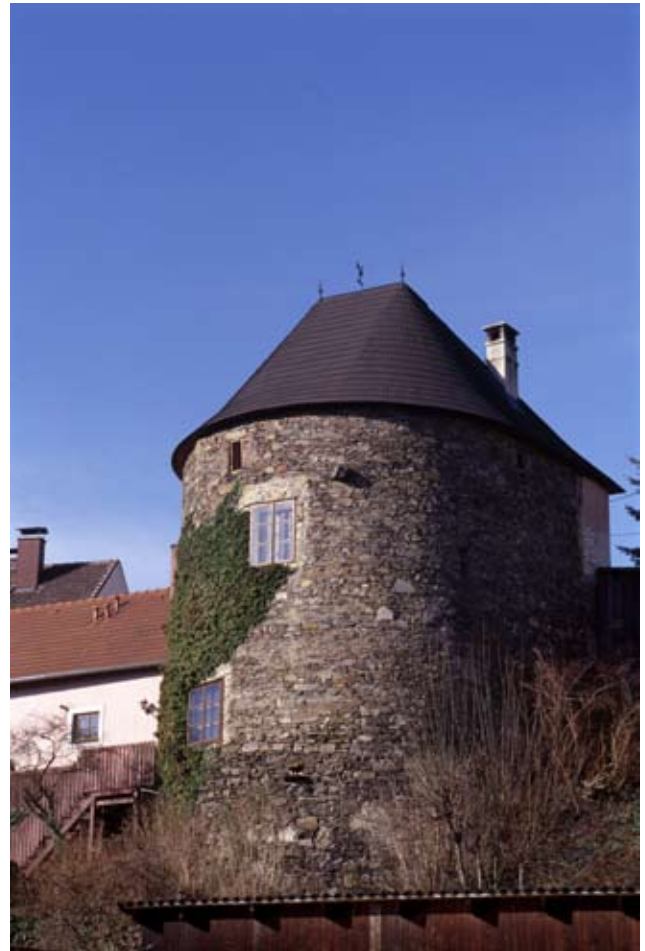
### **Passauerturm (1/10):**

Der Passauerturm (Schulgasse 14) hat einen hufeisenförmigen Grundriss. Die Stadtmauer läuft anscheinend innen vorbei und bildet gleichzeitig die Außenmauer des Turmes. Sie ist deutlich vom hufeisenförmigen Grundriss durch eine Fuge getrennt, der oberste Bereich dieses Stückes ist verputzt (Detail folgt).

Dem Turm wurden nachträglich zwei große Fenster eingebaut, deren Laibungen wurden durch kleine Bruchsteine aufgefüllt. Im Dachgeschoss befinden sich drei weitere Öffnungen. Diese wurden mit einem, mit Drahtgeflecht bespannten Holzrahmen ohne Verglasung verschlossen. Diese Öffnungen scheinen schon länger zu bestehen. Die Laibungen haben nicht die gleichen modernen Bearbeitungsspuren, wie die zuerst erwähnten großen Fenster. In den Laibungen der drei Öffnungen wurden Ziegel verwendet. Etwas darüber, nördlich des oberen Fensters ist ein Ausgussstein zu erkennen. Leider ist der Dachstuhl derart verbaut, dass man den Ausgussstein von der Innenseite nicht mehr sehen kann<sup>1</sup>. Nach der Lage des Steines könnte er zur Ableitung von Regenwasser gedient haben, dazu wäre vorauszusetzen, dass der Turm ursprünglich nicht überdacht gewesen ist. Leicht nördlich der Flucht des oberen Fensters und unterhalb des unteren Fensters befindet sich noch eine weitere kleine Öffnung, die ca. zwei Lagen hoch ist und von einem größeren Stein überdeckt wird. Die Sohlbank wird durch einen dünnen Stein gebildet, welcher aus der Mauerflucht hervor steht.

Das Dach ist mit Eternitschindeln gedeckt. An der Nordseite befindet sich noch ein Schornstein.

Die Mauer des Turmes selber kann in zwei Abschnitte gegliedert werden. Die Zerteilung ist hauptsächlich durch einen Farbunterschied in der Mauer verdeutlicht. Etwa drei Kompartimente können sehr vage erkannt werden. Rechts unten befindet sich ein Bereich, in welchem der Mörtel in einem großen Fleck über die Bruchsteine verschmiert ist, ansonsten ist der Mörtel in den Fugen nicht zu sehen. Der obere Mauerbereich zeigt ein ausgewogeneres Bild. Die Bruchsteine sind nur vereinzelt sehr groß, zumeist sind sie mittelgroß und ihre Zwischenräume sind mit kleineren Steinen ausgezwickelt. Der Mörtel reicht bis an die Oberfläche hinaus, stellenweise ist er sogar bis über die Oberfläche verstrichen.

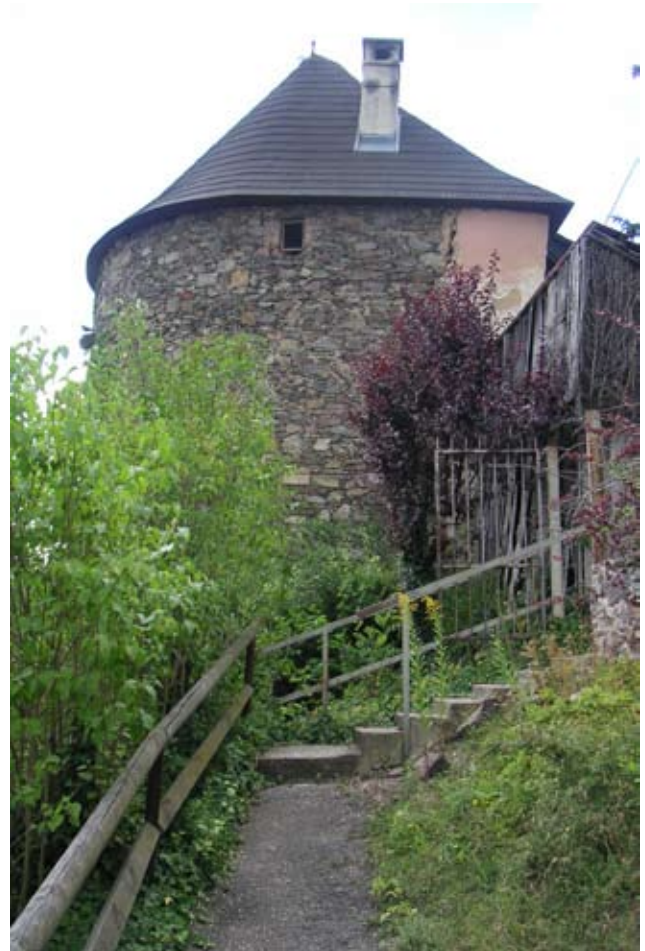
### **Passauerturm (2/10):**

Die Nordseite des Turmes zeigt die Fuge zwischen Turm und Stadtmauer deutlich. Wie schon bei anderen Türmen beobachtet, ist auch dieser Turm von außen an die Stadtmauer herangebaut. Der oberste Bereich der Stadtmauer ist verputzt. Deutlich ist eine der Belüftungsöffnungen des Dachgeschosses zu sehen. (Detail Bild 3/10.)

Im Vordergrund ist das obere Ende, der vor der Stadtmauernflucht verlaufenden Rampe und der anschließenden Stiege sichtbar. Diese verbindet die Stadtaußen-seite mit der Stadtinnenseite. Es folgen auf den nächsten Seiten die Details der Nordseite.

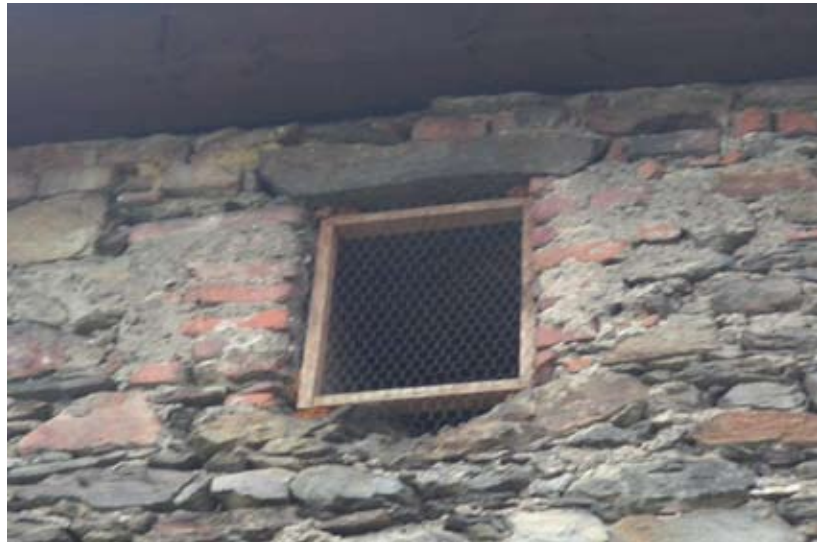
### **Passauerturm (3/10):**

Dies ist die Belüftungsöffnung des Dachgeschosses an der Nordseite. Die Öffnung ist annähernd quadratisch. Der Sturz wird von einem einzelnen Bruchstein gebildet, der die gesamte Öffnung überdeckt. Die Laibungen bestehen aus Ziegeln, der Fugenmörtel ist großteils über die Ziegeln hinaus verschmiert. Die Sohlbank aus Bruchsteinen ist teilweise ausgebrochen. Die Öffnung wird mit einem Holzrahmen verschlossen, über den ein Drahtgitter gespannt ist. Wahrscheinlich handelt es sich um ein sekundäres Fenster zur Belichtung des Dachgeschosses.

Oberhalb des Fenstersturzes schließen zwei Ausgleichslagen zum Dachstuhl an, die überwiegend aus Ziegeln bestehen.

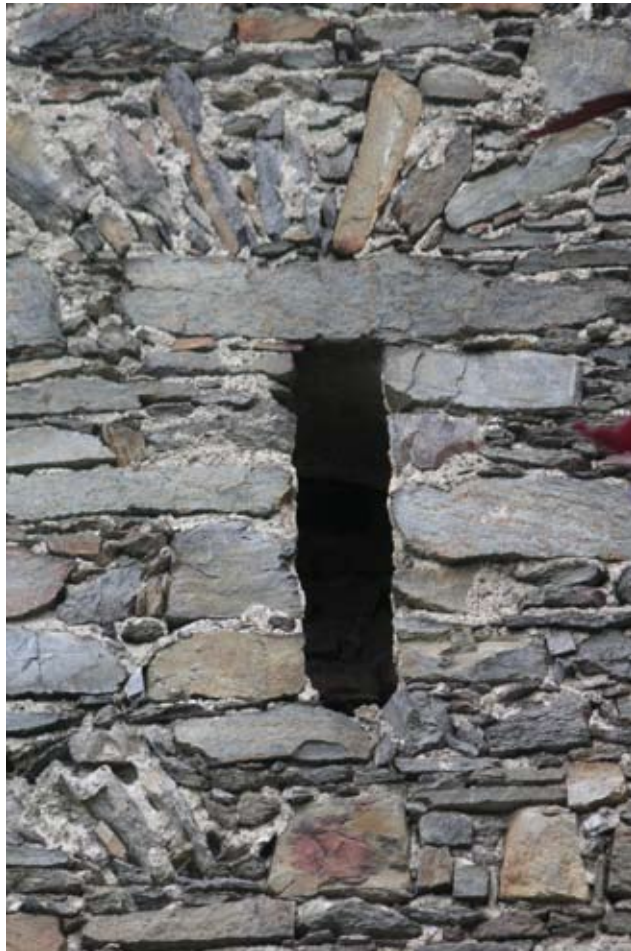
### **Passauerturm (5/10):**

Hier sieht man ein Detail des Lichtschlitzes an der nördlichen Seite des Turms. Dieser liegt ungefähr auf der Höhe der Unterkante des oberen Fensters. Der Lichtschlitz ist fünf mal so hoch wie breit und wird oben und unten von einem großen Stein abgeschlossen. Über dem Sturz sind bogenförmig Bruchsteine aufgestellt. Der Mörtel auf diesem Mauerteil reicht zumeist bis an die Oberfläche der Steine, nur vereinzelt gibt es Bereiche, in denen er bis über die Steine hinaus reicht und auch teilweise über die Steinoberfläche verstrichen ist. Von innen ist der Lichtschlitz zugemauert.

Links unterhalb des Lichtschlitzes wurden einige Bruchsteine schräg gestellt versetzt. Dies setzt sich allerdings im weiteren Mauerverlauf nicht fort.

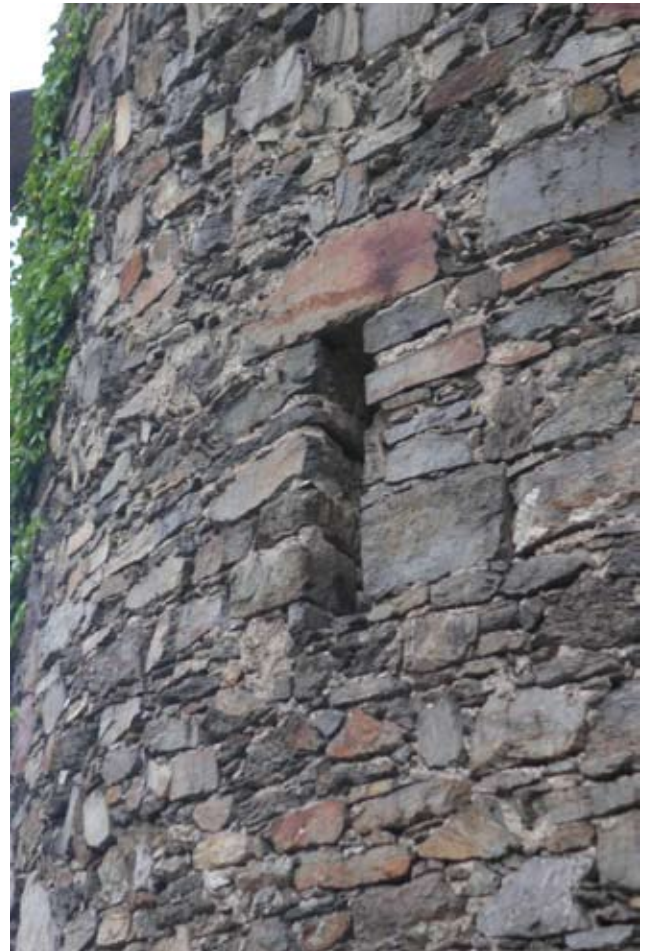
### **Passauerturm (6/10):**

Der zweite Lichtschlitz befindet sich auf gleicher Höhe des zuvor beschriebenen, auch Machart und Größe sind annähernd gleich. Einzig der Bogen aus senkrecht gestellten Steinen über dem Sturzstein fehlt hier. Die Sohlbank besteht ebenfalls aus mehreren kleineren Steinen. Die Kanten sind leicht abgerundet. Dass die Innenseite auch vermauert ist, ist anzunehmen.

Ob sich auf der Südseite entsprechende Lichtschlitze befanden ist nicht gesichert, da nahezu die gesamte Südseite durch Bewuchs verdeckt ist.

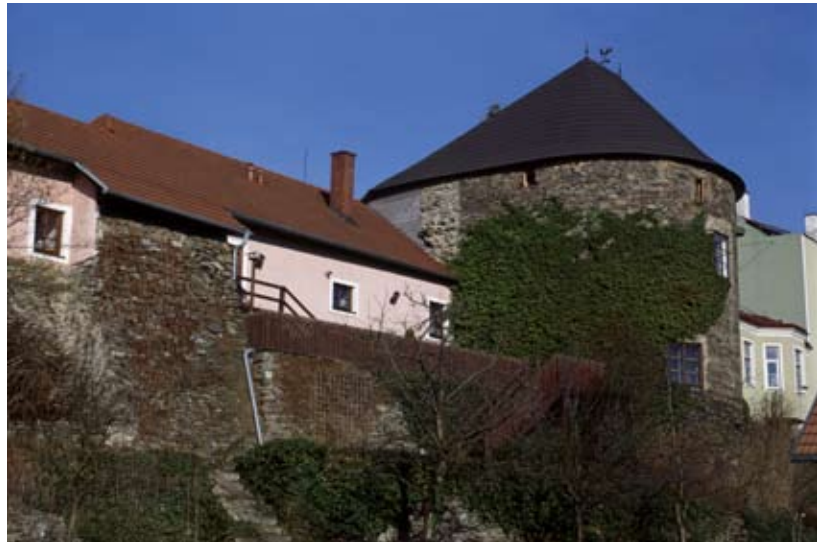
### **Passauerturm (7/10):**

Die Südseite des Turmes ist nahezu gänzlich mit Bewuchs verdeckt. Von rechts nach links sind der Ausgussstein im Profil, das Fenster im Obergeschoss und darüber eine weitere Belüftungsöffnung zusehen. Diese Belüftungsöffnung ist langrechteckig und sitzt etwas tiefer als die an Nord- und Südseite. Die Machart ist dieselbe und auch hier ist ein mit Drahtgitter bespannter Holzrahmen als Verschluss in Verwendung. Weiter unten ist das Fenster des unteren Geschosses sichtbar. Als letzte sichtbare Öffnung ist im Dachgeschoss eine weitere, annähernd quadratische Belüftungsöffnung mit Drahtgitter und Holzrahmen zu sehen (siehe Detail 8/10). Ob sich unter dem Bewuchs weitere Lichtschlitze verbergen ist nicht feststellbar. Deutlich sichtbar zeichnet sich wieder der Unterschied zwischen Turm und Stadtmauer ab. Weiters ist ein Anbau an den Turm von der Stadtinnenseite aus, der mit Eternitschindeln abgedeckt ist, und das an den Turm angebaute Haus Schulgasse 14 zu erkennen. Die Flucht der Stadtmauer verläuft zunächst gleich mit der der Außenmauer des Hauses, erst ab der linken Hausecke springt die Stadtmauer aus der bisherigen Flucht etwas zurück. Die Hausmauer ist erst ab dem Straßenniveau auf der Stadtinnenseite verputzt. Inwieweit die Stadtmauer auch als Außenmauer des Gebäudes in Verwendung ist, ist nicht ersichtlich. Ein angeschrägter Strebepfeiler wurde in das Haus und die Fassade integriert. Zwischen Turm und Strebepfeiler, leicht unter dem Straßenniveau der Stadtinnenseite, wurde eine Terrasse angelegt. Die Terrasse ragt etwas über die Schräge des Pfeilers hinaus. Diese Ecke wurde ordentlich aus rechtwinkligen Bruchsteinen hergestellt. Sie ist vom Haus aus über eine Holzstiege erreichbar. Eine zweite Stiege führt von der Terrasse auf die darunter liegenden Terrassen der Gärtnerei Hahn. Die Stützmauer der Terrasse ist auch aus Bruchsteinen hergestellt, doch die meisten Teile sind durch Bewuchs verdeckt. Sofern sichtbar, reicht der Mörtel aber nicht bis an die Steinoberkante heran oder über sie hinaus. Der Strebepfeiler ist aus überwiegend mittelgroßen, plattigen Bruchsteinen hergestellt, der Mörtel reicht nirgends bis an die Oberfläche heran. Die Seitenmauer des Pfeilers ist mit Mörtel verschmiert, genauso wie das gleich anschließende Mauerstück.

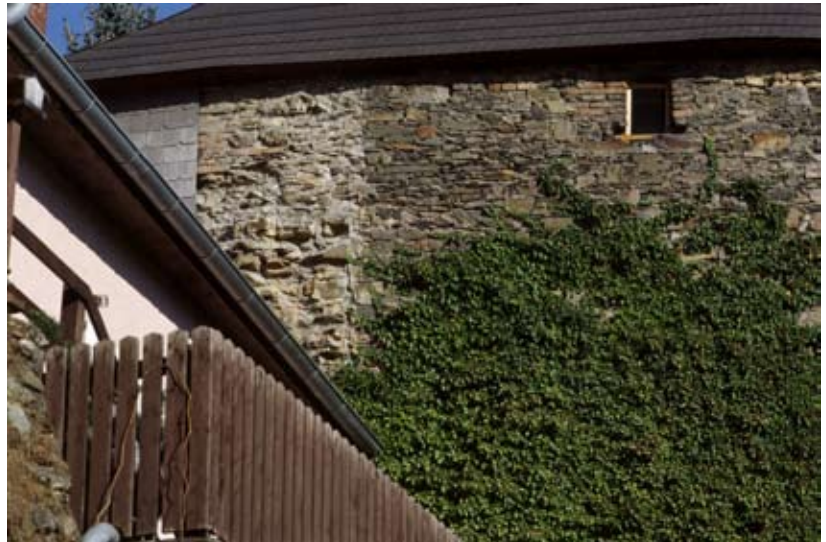
### **Passauerturm (8/10):**

Dieser Ausschnitt zeigt noch einmal die Belüftungsöffnung der Südseite sowie die Fuge zwischen Stadtmauer und Turm. Im Turmabschnitt ist die Oberkantenabgleichung knapp unterhalb der Traufe zu erkennen. Diese wird sowohl aus Ziegeln als auch aus Bruchsteinen erzeugt. Die Belüftungsöffnung wurde nachträglich eingepasst und zeigt hier an der Westseite eine schräg nach oben verlaufende Aufmauerung aus Ziegeln. Auch die Ostlaibung des Fensters wurde aus Ziegeln erzeugt. Im Stadtmauernteil sieht man zwei unterschiedliche Strukturen. Während im oberen Bereich eine fast glatte Oberfläche erzeugt wurde, sieht man weiter unten in der Mitte einen rauen, „ausgebrochen“ wirkenden Bereich. Im ganz westlichen Bereich wird der Anschluss an den Anbau mit Ziegeln erzeugt. Die östliche Hälfte besteht aus kleinen, flachen Bruchsteinen, welche durch dicke Mörtelschichten zusammen gehalten werden. Darunter befindet sich ein Bereich, bei dem es sich um die Außenschale und die Füllung der Mauer handeln könnte. Die Trennung der beiden Schichten ist nicht sonderlich deutlich. In der Füllschicht scheinen die einzelnen Bruchsteine weiter aus der Oberfläche der Stirnseite heraus zu kragen. Im Gegensatz zur Turmmauer sind die Steine im Fugenbereich größer und rechteckiger, während die Turmmauer überwiegend plattige Bruchsteine enthält. Die Fuge zwischen Mauer und Turm verläuft auch hier senkrecht, klappt allerdings nicht so deutlich auseinander wie auf der Nordseite. Die Fuge scheint mit Mörtel und kleinen Bruchsteinen, die vereinzelt auch senkrecht gestellt wurden, aufgefüllt worden zu sein.

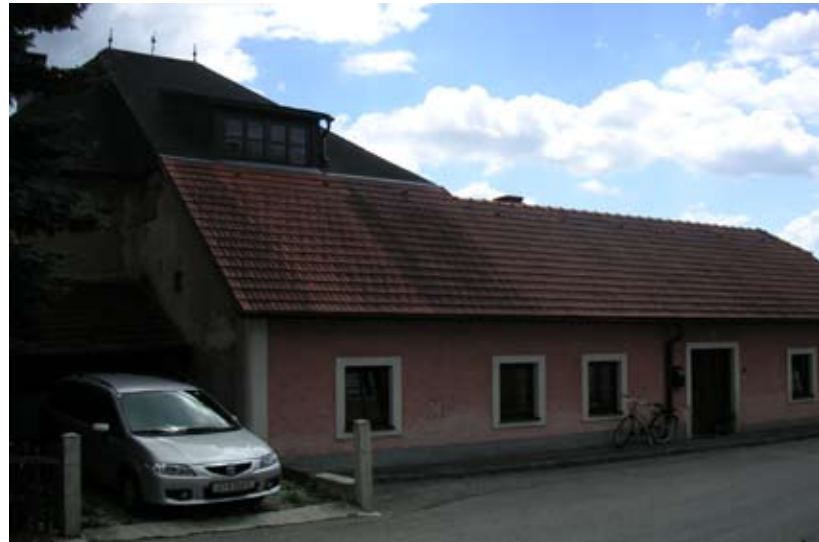
**Passauerturm (9/10) Stadtinnenseite:**

Die Ansicht der Stadtinnenseite wird vom Haus Schulgasse 14 geprägt, der Turm tritt in den Hintergrund. Turm und Gebäude werden gemeinsam bewohnt. Der zuvor erwähnte Anbau zwischen Gebäude und Turm wird auf der Stadtinnenseite mit einer Gaube fortgeführt.

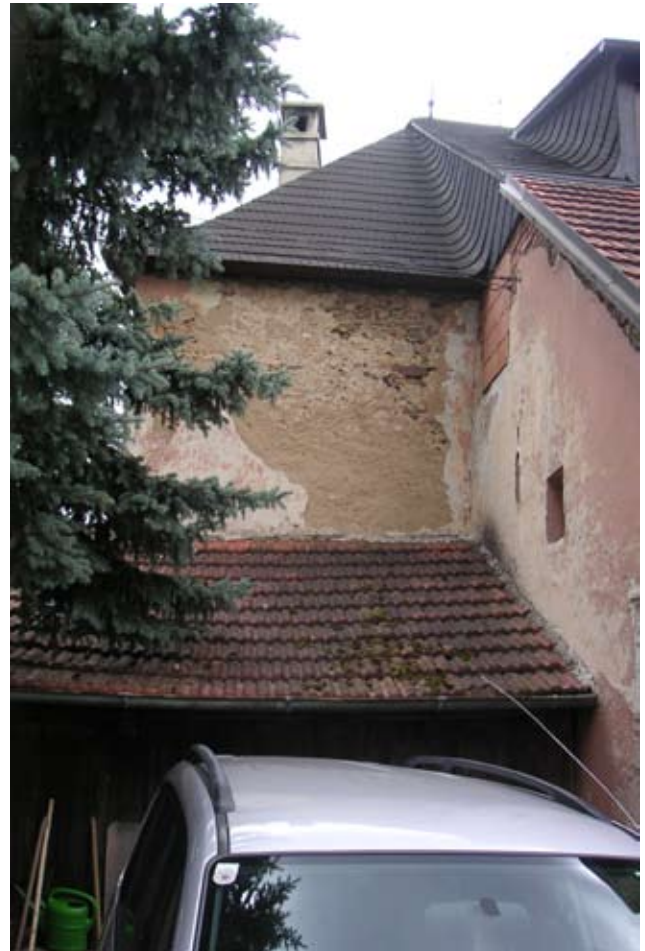
### **Passauerturm (10/10) Stadtinnenseite:**

Eine Detailaufnahme des Überganges Turm - Stadtmauer - Anbau - Gebäude Schulgasse 14 zeigt die Stadtmauer großteils verputzt. Nur einzelne Bruchsteine sind stellenweise sichtbar. Unterhalb der Traufe ist wieder eine Ausgleichschicht zu sehen, an die die Dachkonstruktion aufsetzt. Der Anbau hat knapp unter der Traufe noch ein Fenster besessen. Das Gebäude Schulgasse 14 schließt an den Anbau mit einer leichten Änderung der Dachneigung (sowie einer anderen Dachdeckung) an. Das Pultdach über dem Parkplatz läuft weiter Richtung Norden, um dann in das Schuppendach (Bild 2/10) überzugehen.
