Die Stadtmauer von Zwettl, Niederösterreich.  
Bauarchäologische Studien

Nicole Alexandra Pieper

Wien, 2009

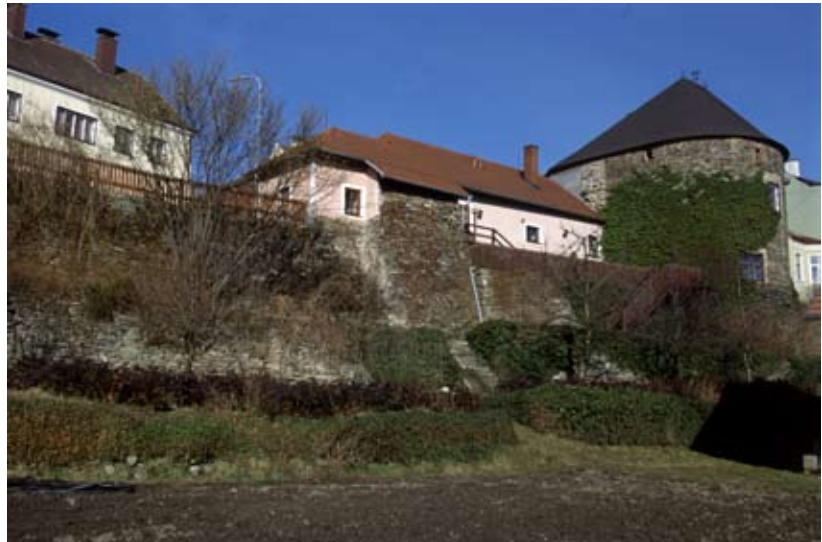
### **Passauerturm bis Moserturm (1/9):**

Dieser Abschnitt hat einen Stützpfeiler in der Bildmitte, sowie eine vorgelagerte Terrassenstufe vor der Stadtmauer. Die Terrasse reicht über den Stützpfeiler hinaus und wird mit einer Steinstiege mit dem Außenniveau verbunden. Das an den Passauerturm anschließende Gebäude steht auf der Stadtmauer, der obere Abschluss des Stützpfeilers ist in die Außenmauer des Gebäudes eingebunden. Außerdem scheint die Stadtmauer selbst die Außenmauer des Gebäudes zu bilden. Zwischen Stützpfeiler und Passauerturm ist etwas unter Straßenniveau der Stadtinnenseite eine Terrasse vorgebaut. Deren sichtbare Außenmauer besteht aus Bruchsteinen. Die Terrasse ragt etwas über den Stützpfeiler hinaus. Sie wird durch eine Holzstiege vom Haus aus erschlossen. Eine weitere Holzstiege führt von der Hausterrasse zur unteren Terrasse.

Die meisten Teile der Mauer sind durch Bewuchs verdeckt. Die untere Terrassenmauer besteht hauptsächlich aus länglichen, teilweise abgerundeten Steinen, die Zwischenräume sind mit kleinen Bruchsteinen aufgefüllt. An keiner Stelle ist Mörtel zu sehen. Die obere Terrassenmauer rechts im Bild weist hauptsächlich lang-rechteckige Steine auf. Die vor die Stützpfeiler ragende Kante, welche die Schräge des Pfeilers ausgleicht, ist ordentlich aus Ecksteinen hergestellt. Mörtel ist in diesem Bereich knapp unterhalb der Bruchsteinoberkante zu sehen, tritt allerdings nicht über die Steine hinaus.

Die Stadtaußenseite des Pfeilers ist im unteren Bereich eher kleinteilig aus flachen Bruchsteinen gemauert, die im Verlauf nach oben etwas größer werden. Der Pfeiler ist von unten nach oben verjüngend hergestellt. Der Mörtel reicht auch hier bis knapp unter die Oberkante, greift aber nicht über die Oberfläche. Es besteht der Eindruck, dass eine Dreiteilung in Vertikalrichtung des Pfeilers besteht. Die Seitenmauer des Pfeilers ist mit Mörtel verschmiert, genau so wie das gleich anschließende Stadtmauernstück. Der weitere Bereich der Stadtmauer ist nur schwer einzusehen, allerdings ist hier der Mörtel nur bis knapp unterhalb der Oberfläche zu sehen. Die Mauerkrone ist wie schon bisher beschrieben mit einer Betonschicht auf Straßenniveau angeglichen. Die Mauerkrone wird von einem Holzzaun abgeschlossen.

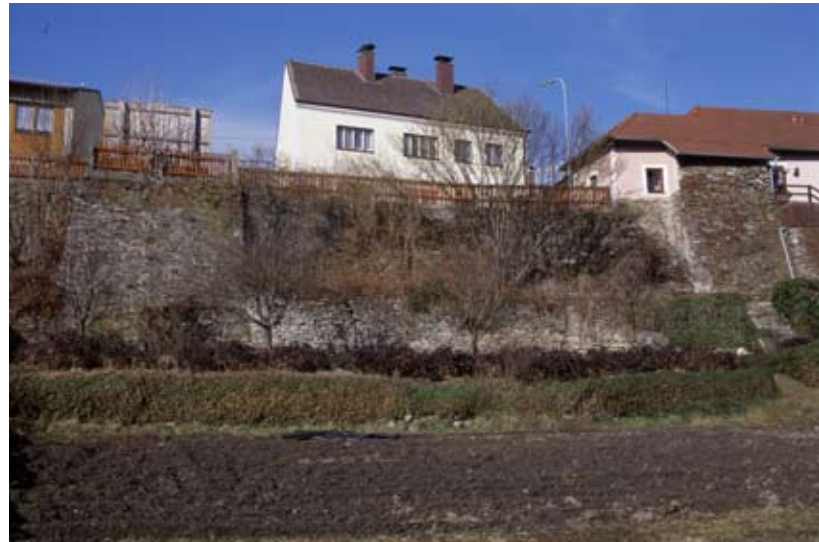
### **Passauerturm bis Moserturm (2/9):**

Zwischen Passauerturm und Moserturm befinden sich drei Stützpfeiler an der Mauer. Diese weisen unterschiedliche Breiten auf. Zwischen diesen Stützpfeilern wurde das Gelände zur Stadtmauer hin terrassiert (drei bis vier Stufen). Die Mauerkrone wurde entweder mit einem Betonsockel versehen und mit einem Zaun bzw. Geländer abgeschlossen oder in der Außenwand der bis an die Außenseite der Stadtmauer angebauten Häuser integriert.

Pfeiler 2 ist durch eine Fuge zweigeteilt. Die Kanten des im Bild rechts befindlichen Teils (Pfeiler 2a) verlaufen senkrecht, wohingegen die Kante des linken Teiles (Pfeiler 2b) leicht schräg nach links verläuft und somit die Basis des Pfeilers nach links verbreitert. Es ist keine Verzahnung der beiden Pfeilerteile zu beobachten. Die Oberflächen der einzelnen Mauerstücke sind recht unterschiedlich. Die rechte Pfeilerseite (a) erweckt einen recht ruhigen Oberflächeneindruck. Die Bruchsteine sind durchwegs mittelgroß und allgemein eher rechteckig. Vereinzelt ist Fugenmörtel zu sehen, der nicht über die Bruchsteine hinausreicht. In manchen Fugen befindet sich Bewuchs. Die Oberfläche von Pfeiler 2 (b) ist unruhiger, die Steine sind groß und plattig. Die Zwischenräume werden zeitweise von kleineren Bruchsteinen ausgezickelt. Immer wieder ist Fugenmörtel zu sehen, der auch immer wieder bis über die Bruchsteinkanten verstrichen ist. Den oberen Abschluss von 2 (b) bilden mehrere Lagen sehr flache Bruchsteine, deren Mörtel nicht zu sehen ist. Dieser Bereich ist bei 2 (a) durch Bewuchs verdeckt. Die Betonkrone geht auf der linken, äußeren Seite von 2 (b) nicht bis an die Steinkante hinaus, sondern biegt schon vorher ab.

Die rückwärtige Mauer setzt zunächst das Bild von der Schmalseite des Pfeilers 1 fort. Die einzelnen Bruchsteine sind sehr kleinteilig und flach. Der Fugenmörtel tritt an der rechten Seite bis über die einzelnen Steine hervor. Im weiteren Verlauf nach links ist der Fugenmörtel nur noch vereinzelt zu beobachten. Die obersten zwei bis drei Lagen sind Ausgleichsschichten, um die Stadtmauer in ihrer Höhe an das Straßenniveau anzupassen.

Die Oberfläche der Terrassenmauer erweckt einen sehr unruhigen Eindruck. Es

scheinen mindestens fünf Sprünge/Fugen in der Mauer zu sein, die sich durch zueinander unordentlich verschobene Abschnitte manifestieren. Die einzelnen Bruchsteine der Terrassenmauer sind im Gegensatz zu Pfeiler 1 und der rückwärtigen Mauer etwas stärker mit größeren Bruchsteinen durchmischt, allerdings werden weiterhin sehr kleinteilige Bruchsteine verwendet. Auch sind im Gegensatz zu den anderen schon beschriebenen Teilen dieses Abschnittes die Bruchsteine nicht nur horizontal eingesetzt, sondern zum Teil auch vertikal vermauert. Fugenmörtel ist nur in sehr geringen Mengen an drei Stellen zu beobachten.

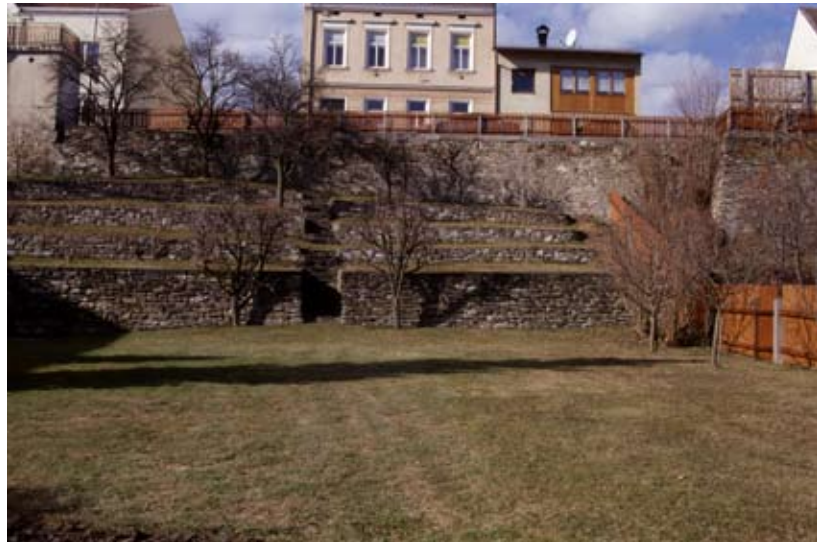
### **Passauerturm bis Moserturm (3/9):**

Nach Pfeiler 2 springt die Mauer wieder zurück. Die einzelnen Terrassenstufen hören links und rechts in einigem Abstand vor der Grundstücksgrenze (Zaun) auf. Das Gelände verläuft hier schräg.

Die eigentliche Stadtmauer besteht hier hauptsächlich aus relativ großen, blockhaften Bruchsteinen, deren Zwischenräume mit kleineren Bruchsteinen ausgefüllt sind. Die Fugen sind gemörtelt, der Mörtel bleibt sichtbar und reicht bis zur Oberkante der Steine. Einzelne Kompartimente sind nur in kurzen Ausschnitten angedeutet. Die Oberkante scheint hier beim Bau der Straßenoberkante besonders uneben gewesen zu sein, da sich die Abgleichschicht deutlich vom Rest der Mauer abzeichnet und deutlich dickere Fugen hat (ca. Bildmitte).

Die unterste Terrassenstufe ist mehr als doppelt so hoch wie die anderen drei. Im Gegensatz zur Stadtmauer im Hintergrund fallen die einzelnen Terrassenstufen durch besonders gleichmäßige Schichtung der einzelnen Bruchsteine auf. Die Steine werden auch hier mit Mörtel zusammen gehalten. Die Steinlagen sind besonders gleichmäßig ausgeführt und die einzelnen Steine wurden so ausgewählt, dass sie möglichst gleiche Höhe in den einzelnen Lagen aufweisen. Die Fugen in allen Terrassenmauern sind auffallend breit. In der untersten Terrassenstufe sind fünf Rohröffnungen zu sehen, die auf eine Drainage der Terrassenstufen hindeuten. Nach Auskunft des Besitzers des Gartens (Hausherr Moserturm) sind die Terrassenstufen in ihrer heutigen Form von seinem Vater errichtet worden.

Das Oberflächenbild der Stadtmauer und der Terrassenmauern unterscheidet sich erheblich voneinander.

Die Stadtmauer selbst läuft am linken Bildrand in die verputzte Mauer eines bis an die Außenkante der Stadtmauer gebauten Gebäudes. Der Verputz über der Stadtmauer bröckelt ab.

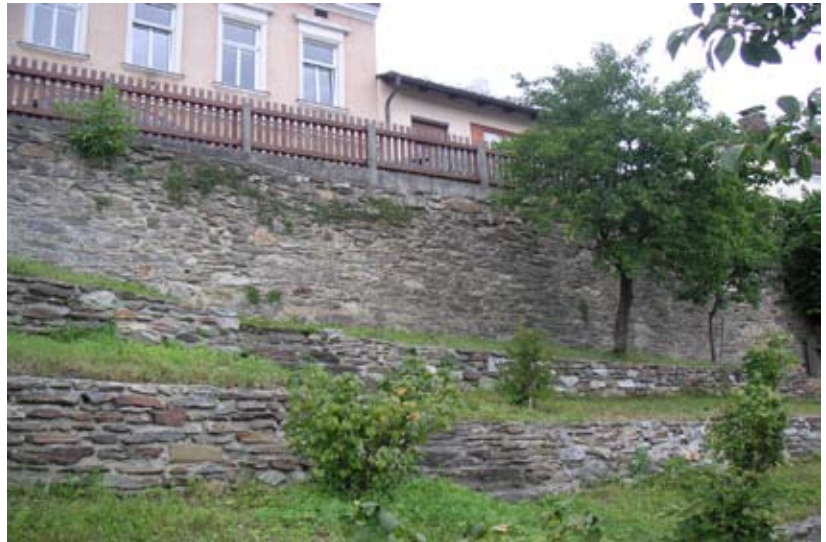
#### **Passauerturm bis Moserturm (4/9):**

Die nächsten beiden Bilder zeigen noch einmal den gleichen Abschnitt der Stadtmauer aus der Nähe. Über die gesamte Länge stehen große Bruchsteine in Verwendung. Größere Zwischenräume sind mit kleineren Bruchsteinen aufgefüllt. Die Mörtelfugen sind im Vergleich zum Rest der bisher beschriebenen Stadtmauernabschnitte eher groß. Der Mörtel ist deutlich sichtbar und reicht bis an die Steinoberkanten heran oder ist sogar teilweise bis über die Kanten hinaus verstrichen. Auch in diesem Abschnitt befindet sich immer wieder Bewuchs in den Fugen. Die Höhenausgleichsschichten sind hier nicht so deutlich zu erkennen wie zuvor, allerdings reichen diese auch nicht bis an das Straßenniveau heran. Den letzten Abschluss zur Mauerkrone bildet eine dem Verlauf der Bruchsteinmauer folgende Betonaufschüttung, die leicht hinter die Steinoberfläche zurückspringt. Der Betonpfeiler ganz rechts im Bild zeigt deutlich, wie weit der Steher in die Mauer eingreift. Die im Bildvordergrund befindlichen Terrassenmauern zeigen ein deutlich anderes Bild als die Stadtmauer. Die Lagen sind sehr ordentlich ausgeführt. Die Fugen sind sehr dick und der Mörtel reicht nicht bis an die Steinoberkante heran.

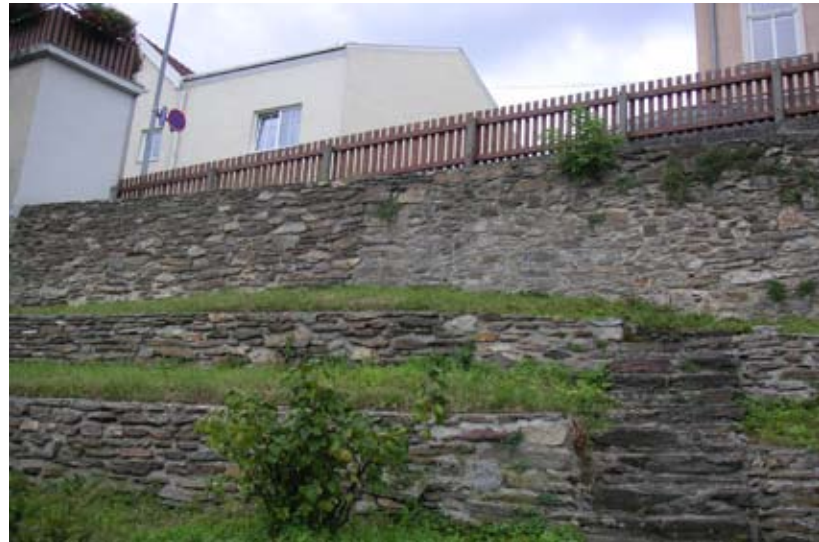
### **Passauerturm bis Moserturm (5/9):**

Der zweite Teil dieses Abschnittes ist ähnlich. In der Bildmitte sieht man einen Bereich, in dem der Mörtel auch bis über die Steinoberkanten verschmiert ist. Dieser hört abrupt an einer fast senkrechten Fuge auf. Diese Fuge entsteht dadurch, dass die Mauer hier einen leichten Knick aufweist und die Richtung leicht ändert. Die Mauer nach dem Knick zeigt an sich das gleiche Bild wie zuvor beschrieben, nur dass der Mörtel immer hinter der Steinoberkante zurück bleibt. Der Zaun zur Straße hin folgt diesem Mauerknick nicht, sondern läuft gerade auf die Hausmauer zu. Die zuvor beschriebenen Terrassenmauern setzen sich auch auf dieser Seite fort. Rechts im Bild ist die Steinstiege zu sehen, die die einzelnen Ebenen der Terrassen miteinander verbindet.

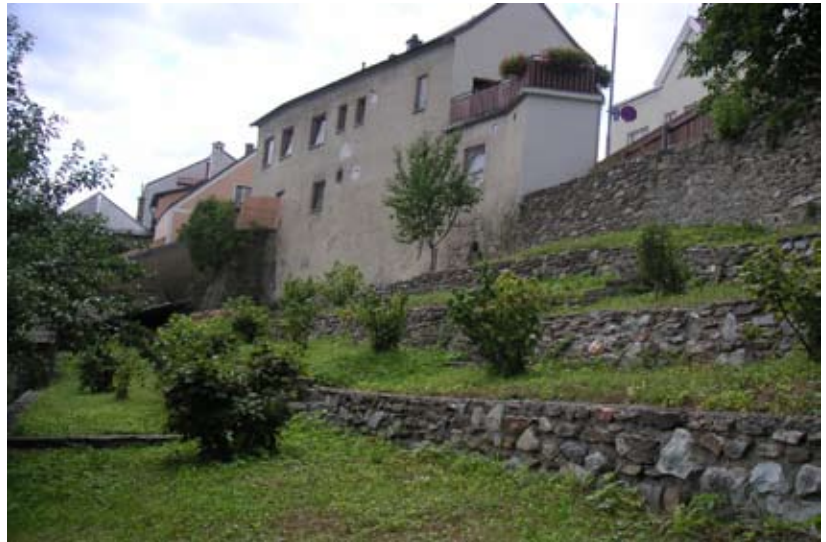
### **Passauerturm bis Moserturm (6/9):**

Das Haus, das an die Stadtmauer anschließt, orientiert sich an der Flucht der Stadtmauer. Diese macht auch hier noch einige Knicke. Die Außenmauer ist bis unten hin verputzt, vereinzelt bröckelt der Verputz allerdings ab. Am südlichen Ende des Hauses ist ein weiterer Pfeiler der Stadtmauer zu erkennen, der sich zur Basis hin verbreitert. Er wird als Balkon genutzt.

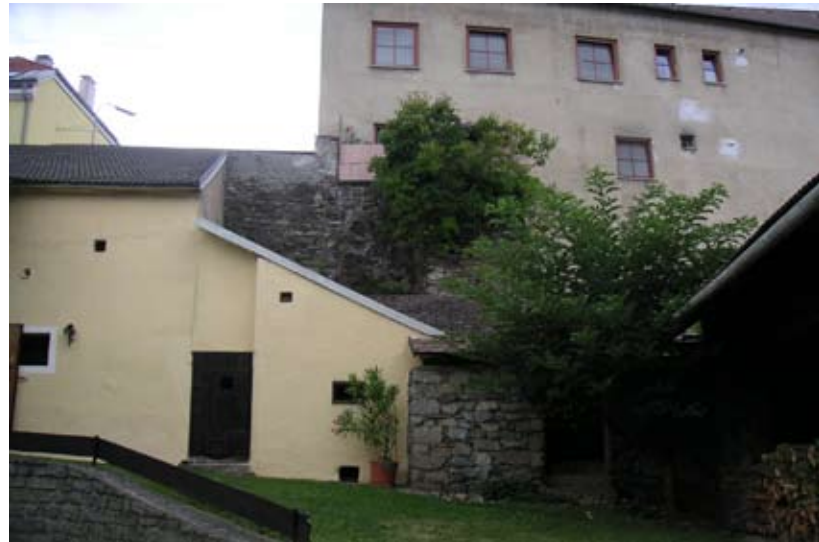
### **Passauerturm bis Moserturm (7/9):**

Die Scheune rechts im Bild schließt direkt an die unterste Terrassenstufe an, die oberen drei laufen dahinter weiter. In der Bildmitte ist ein Pfeiler zu erkennen. Die Schichtung der Bruchsteine im Bereich des Pfeilers ist sehr ordentlich, der Mörtel ist in den Fugen nicht zu erkennen. Die Stadtmauer geht links des Pfeilers weiter. Dieser Teil ist dann nicht mehr verputzt und auch nicht mehr in der gleichen Flucht wie die Außenkante des Hauses bzw. des rechts des Pfeilers anschließenden Teils der Stadtmauer. Die Schichtung der Steine ist streng lagig, die Steine sind in der Überzahl lang-plattig. Die Fugen sind schmal, der Mörtel tritt nur bis knapp an die Steinoberfläche heran. Gleich links neben dem Pfeiler befindet sich noch ein Bereich, in dem der Mörtel über die Steinoberfläche „verlaufen“ zu sein scheint. Auch in diesem kleinen Abschnitt befindet sich immer wieder Bewuchs in den Fugen. Das oberste Stück ist ab der Unterkante des Balkons, der Oberkante des Pfeilers, verputzt. Das linke Ende des Balkons, wird mit einer Ziegelmauer abgeschlossen. Die Stadtmauer selbst erreicht nicht ganz die gleiche Höhe der Balkonmauer. Der Gesamteindruck der Mauer unterscheidet sich stark von dem zuvor beschriebenen Teilen.

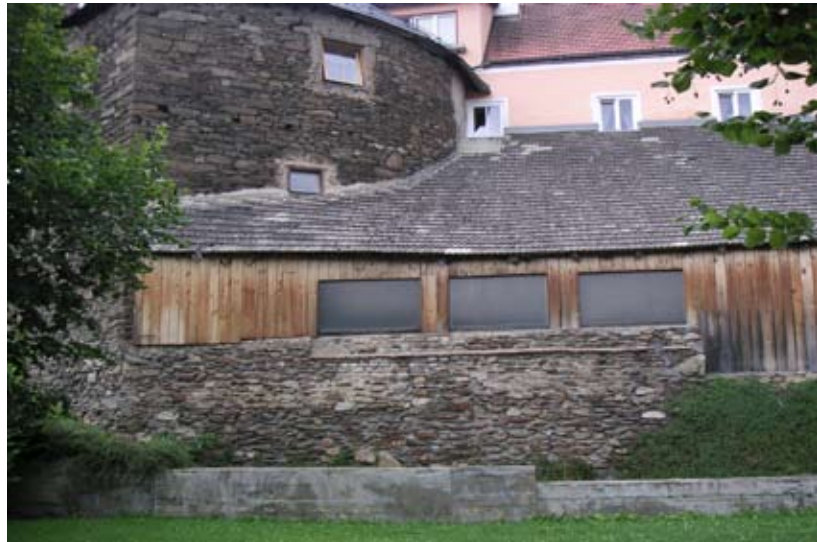
### **Passauerturm bis Moserturm (8/9):**

Der Zugang zum Moserturm ist, wie hier zu sehen, zunächst überdacht und geht dann in einen Schuppen über. Der unterste Bereich ist gemauert. Das Thema der Stadtmauer wurde hier wieder aufgenommen und die Mauer aus Bruchsteinen hergestellt. Die Steine zeigen ein vielfältiges Formen- und Größenspektrum. Überwiegend wurde versucht, in Lagen zu arbeiten, doch die Fugen zeigen keine einheitliche Größe. Die Höhe der Mauer verändert sich in mehreren Stufen, jede Stufe ist mit einer betonierten Sohlbank abgeschlossen.

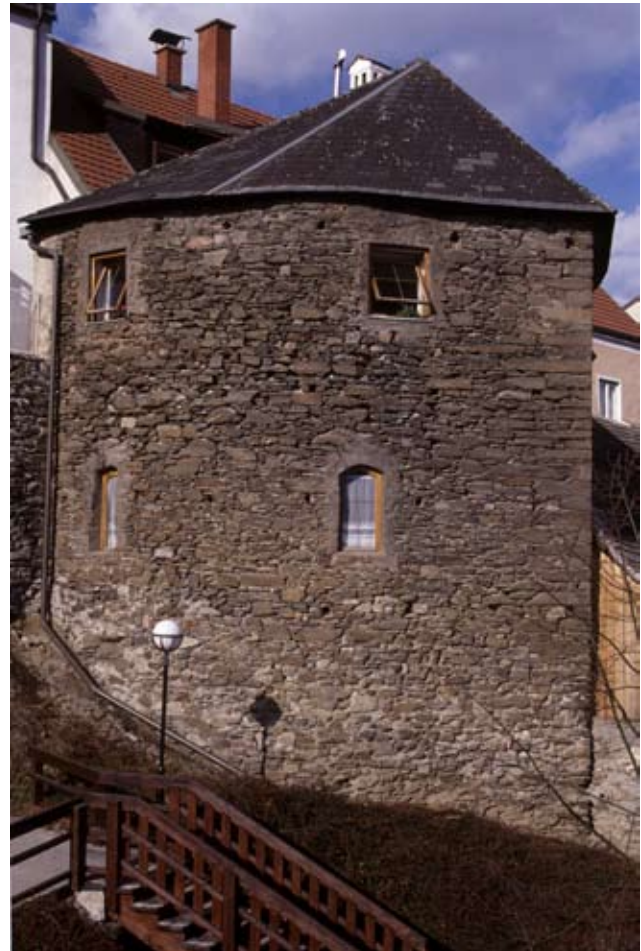
### **Moserturm (1/8):**

Der Grundriss des Moserturms (Schulgasse 10) entspricht einem konvexen, dreiseitigen Prisma. Die Nordseite ist durch einen Holzanbau verdeckt und wird auf zwei Geschossen bewohnt. Vier Fenster sind zu sehen. Die beiden unteren sind hoch, schmal und mit bogenförmigem Sturz, die Laibungen sind mit Mörtel verschmiert (um es als Putzfasche zu bezeichnen sind sie zu ungenau gearbeitet). Bei der Sohlbank des rechten Fensters scheint es sich um einen monolithischen Stein zu handeln. Der rechte Abschluss ist von Mörtel verdeckt. Die Sohlbank des linken Fensters ist ein deutlich zu erkennender, einzelner Stein. Die Bögen über den Fenstern sind durch aufrecht gestellte Bruchsteine erzeugt, die ihrerseits zum größten Teil mit Mörtel verschmiert sind (wieder ist eine Putzfasche ansich definierter in ihrer Ausführung). Zu diesen beiden Fenstern gibt es im Folgenden Innenaufnahmen. Die rechteckigen Fenster im oberen Geschoss scheinen wie schon bei anderen Türmen beobachtet nachträglich eingebaut, oder zumindest in ihrer Form angepasst worden zu sein. Der Sturz des linken Fensters ist bis zur Traufe mit Mörtel verschmiert, auch beim rechten Fenster ist der Sturz mit Mörtel verschmiert. Daher kann über die Machart des Sturzes keine weitere Aussage getroffen werden. Beide Fenster haben Sohlbänke aus Blech. Dieses Blech liegt beim linken Fenster direkt auf den Bruchsteinen auf. Rechts ist auch unterhalb der Sohlbank mit Mörtel die Oberfläche angeglichen worden.

Ganz unten sind die Bruchsteine gleichmäßig klein, ihre Ausrichtung ist nicht einheitlich. Die Fugen sind relativ breit, der Mörtel in den Fugen reicht bis knapp unter die Steinoberfläche, ist aber deutlich sichtbar. Stellenweise ist der Mörtel über die Steine gestrichen, dies trifft besonders auf den linken Turmbereich zu. Darüber schließt ein Bereich mit größerer Divergenz an. Die Ausrichtung der Steine ist hier gleichmäßiger, lagiger. Je höher hinauf man die Mauer verfolgt, desto mehr große Steine sind in Verwendung. Auch der „Bug“ des Turms ist noch nicht aus besonders großen Steinen erzeugt, sondern aus den gleichen kleineren Steinen, wie sie auch in dem weiteren Verlauf der Turmmauer verwendet werden.

Darüber befindet sich ein Bereich, ab dem der „Bug“ mit großen Bruchsteinen hergestellt wird. Die Bruchsteine der Turmmauer sind überwiegend lang-plattig. Die Zwischenräume von mehreren sehr großen Steinen sind mit besonders kleinen Bruchsteinen ausgezwickelt. Der Mörtel ist nur schwer in den Fugen auszumachen. Es könnte sich um mehrere sehr niedrige Kompartimente handeln, die sich ungefähr bis zur Hälfte der Turmseite fortsetzen, sie sind allerdings nicht deutlich ausgeprägt. In diesen Bereich fällt auch die erste Lage Rüstlöcher.

Ab hier bis zur Oberkante der Rundbogenfenster erstreckt sich ein Mauerbereich, der sich durch eine etwas ausgewogenere Größenverteilung der Bruchsteine auszeichnet, doch auch hier sind immer wieder besonders große Steine im Einsatz. Unterschieden wird dieser Bereich zu dem Vorhergehenden, dass der Mörtel in den Fugen sichtbar ist. Etwas über der Fenstermitte läuft die zweite Rüstlochlage durch. An dieser Stelle ist ein Kompartimentabschluss zu erahnen, der besonders deutlich zwischen den beiden Fenstern unterhalb der Rüstlöcher zu sehen ist. Oberhalb der Fenster sind wieder vorwiegend besonders große mit besonders kleinen Steinen vermauert. Mörtel ist über die ganze Breite des Turms nicht zu erkennen. In etwa der halben Höhe zwischen den beiden Geschossen befindet sich eine weitere Rüstlochlage. Knapp unterhalb der oberen Fenster wechselt die Struktur des Mauerwerks erneut. Das Mauerwerk ähnelt wieder dem zweiten Bereich. Die letzte Rüstlochlage befindet sich knapp oberhalb der Fensterstürze.

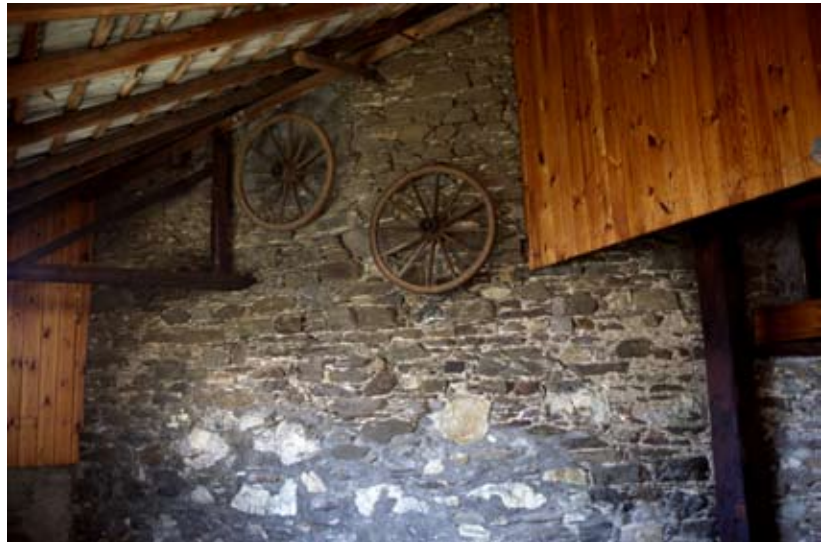
### **Moserturm (2/8):**

Das Foto zeigt die nördliche Außenseite des Moserturms, an die ein Holzverbau angestellt wurde. Der „Bug“ ist durch den Verbau verdeckt. Die Mauer hat auf dieser Seite von unten nach oben unterschiedlich ausgeführt. Der unterste Bereich ist stark mit Mörtel verschmiert. Dem Anschein nach wurde er erst nachträglich aufgebracht. Nur vereinzelt sind die Oberflächen von besonders großen Steinen zu sehen, die kleineren sind gänzlich von Mörtel verdeckt. Der Abschluss dieser Oberflächengestaltung verläuft sehr uneben.

Über dem verputzten Bereich zeigt sich wieder die unverputzte Mauer. Die Bruchsteine sind gut durchmischt (weder besonders groß, noch besonders viele kleine Steine), der Mörtel reicht bis knapp unter die Bruchsteinoberfläche. Nur am ganz rechten Bildrand befindet sich wieder ein Fleck, in welchem der Mörtel bis über die Steinoberfläche verstrichen ist. Je weiter der Mauerstruktur nach oben gefolgt wird, desto weniger Mörtel ist auch in den Fugen zu sehen.

Weiters bilden sich zwei Kompartimentgrenzen heraus. Die untere befindet sich knapp unterhalb des unteren Rades an der Wand. Die erste Lage des darüber liegenden Kompartiments wurde aus überwiegend großen, rechteckigen Bruchsteinen hergestellt. Sie zieht sich über die gesamte Breite des sichtbaren Mauerabschnittes. Die zweite Kompartimentgrenze befindet sich knapp oberhalb der unteren Radnarbe. Sie zeichnet sich durch ein durchgehend vortretendes Mörtelband aus. Auch diese Grenze scheint sich über die gesamte Mauerbreite zu erstrecken, obwohl sie ab dem Holzpfeiler nicht mehr sehr deutlich zu erkennen ist. Ob weiter oben noch eine Kompartimentgrenze zu sehen ist, ist wegen des kurzen Ausschnittes nicht eindeutig zu beantworten. Deutlich sichtbar ist ein Riss, der vom Dach der Holzkonstruktion zwischen den beiden Rädern hindurch bis zur verschmierten Fläche unten beobachtet werden kann.

Eine Störung der Mauerstruktur ist auch hinter dem oberen Rad zu beobachten. Auf dem Foto zeichnet sie sich hauptsächlich durch einen farblichen Unterschied aus, ist allerdings nicht deutlich genug zu sehen, um genauere Aussagen zu treffen. Es könnte sich vielleicht um ein mit Bruchsteinen zugemauertes Fenster handeln oder auch einfach um einen Bereich, in dem der Mörtel wieder bis über die Steine verstrichen wurde, wie der ganz unten auf diesem Foto.

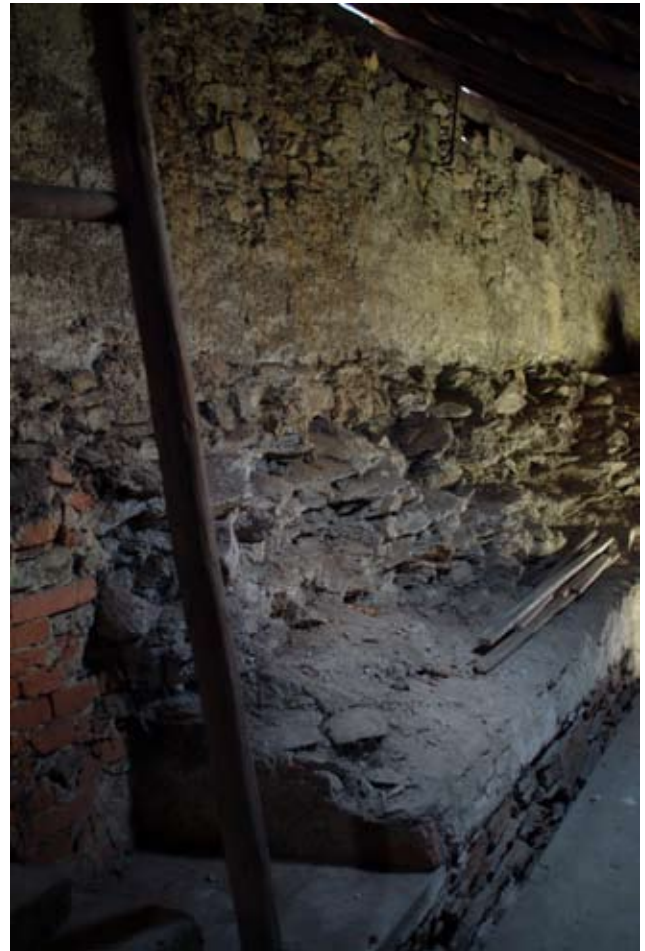
#### **Moserturm (4/8):**

Im weiteren Verlauf entsteht der Eindruck, dass die Mauerschale der Stadtaußen-seite weggebrochen ist, nur wenig der Mauerspeise ist erhalten. Bei der stark aus-gerissenen Oberfläche im Hintergrund handelt es sich um die zur Mauerspeis ge-wandten Seite der Stadtinnenschale. Die stark ausgerissene Oberfläche lässt auf eine gute Verzahnung von Schale und Mauerspeis schließen.

Die Ziegel im Vordergrund deuten auf einen zugemauerten Durchgang, der ge-schlossen wurde um der Auflagermauer eine Unterlage zu bieten, nachdem dieser seine Bedeutung verloren hatte. Die Ziegel reichen nur bis zu der Höhe der darüber befindlichen Auflagermauer.

Die neu entstandene Mauerkrone der Stadtmauer wurde nur provisorisch abgegli-chen.

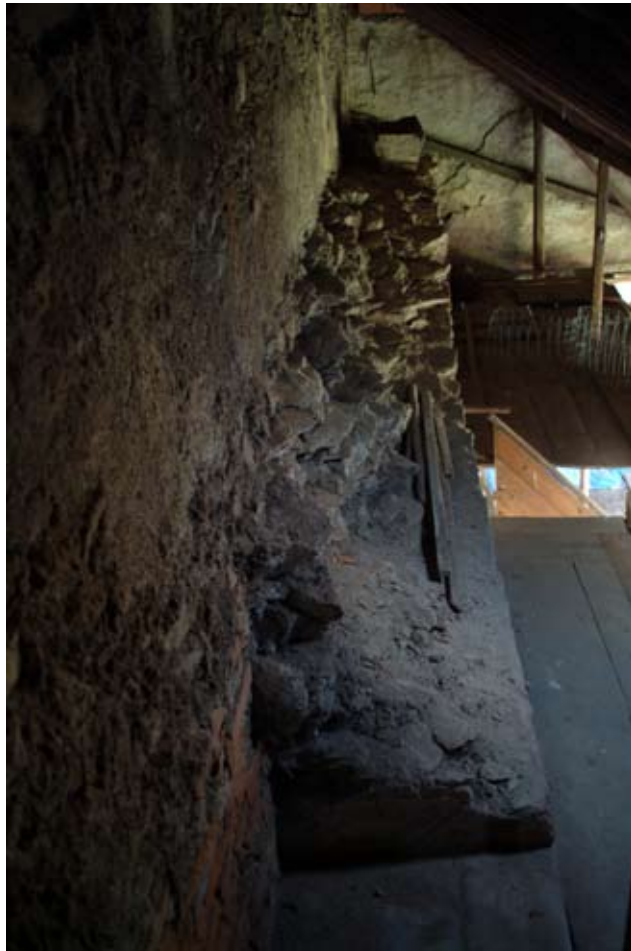
### **Moserturm (5/8):**

Diese Aufnahme zeigt einen Überblick über die Podestsituation. Rechts hinten ist der Antritt der Holzstiege noch zu erkennen, links ist der Sprung in der Mauerstärke über die ganze Länge zu sehen. Im Bildvordergrund liegt noch der Einschnitt von der vermutlichen Öffnung, die später mit Ziegeln zugemauert wurde.

Wahrscheinlich handelt es sich bei der unteren, breiteren Mauer um die Stadtmauer deren Stadtinnenschale mit einer schmäleren Mauer fortgeführt wurde. Auch die Aufmauerung ist aus Bruchsteinen hergestellt. Der Verputz ist relativ dick, es gibt aber doch immer wieder Stellen, an denen die Steine vorschauen.

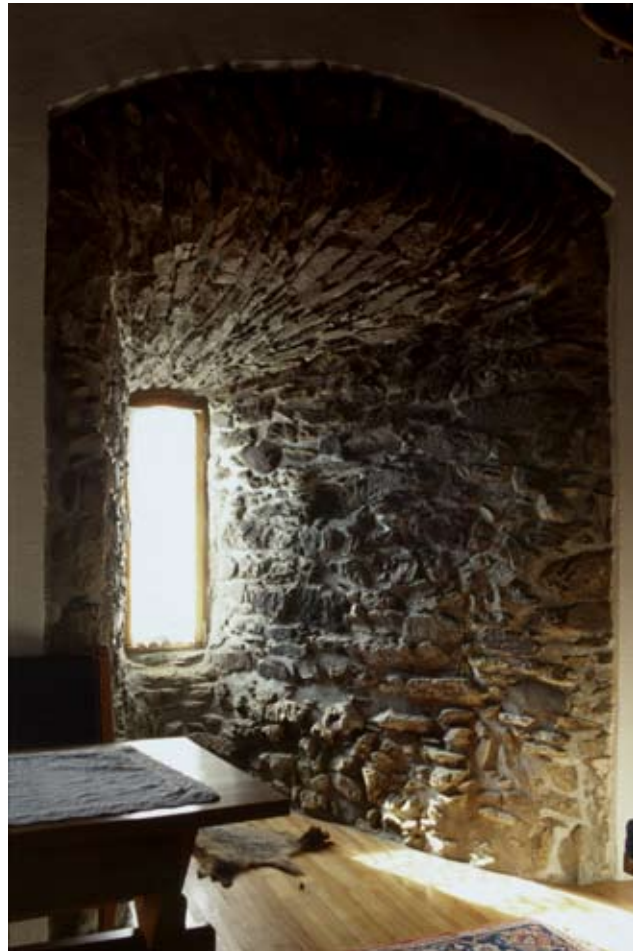
### **Moserturm (7/8):**

Das südliche Fenster ist wie das vorher beschriebene Fenster gebaut. Die Öffnung weitet sich zum Raum hin trichterförmig. Der Sturz ist mit einem flachen Gewölbe hergestellt. Die Steine im Gewölbebogen stehen annähernd senkrecht. Die Fugen in Gewölbe und Wand sind sehr groß. Die verwendeten Bruchstein variieren stark in ihrer Größe und die einzelnen Lagen gehen relativ gleichmäßig über die gesamte Mauerbreite durch. Das Parapett in diesem Fenster zeigt deutlich eine Kurve von der Seitenwand zum Parapett. Bei genauerer Betrachtung sieht man diese Tendenz auch bei dem vorher besprochenen Fenster. Die Steine greifen von der Seitenmauer schräg in das Parapett ein. Auch hier sind die Fugen sehr breit. Die Sohlbank in diesem Fenster ist nicht aus einem einzelnen großen Stein hergestellt, sondern „gestückelt“. Außen ist die Sohlbank durchaus aus einem einzelnen Bruchstein hergestellt. Die Mauerstärke muss also ausreichend tief sein, um mindestens zwei Steine hintereinander aufzunehmen.

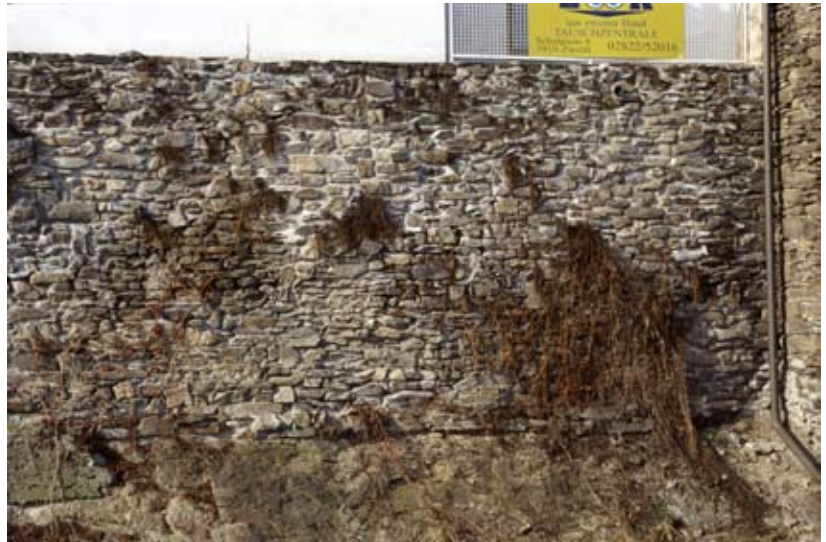
### **Moserturm bis Kirche (1/50):**

Rechts im Bild ist noch der Anschluss der Stadtmauer an den Moserturm zu erkennen. Hinter der Regenrinne ist vor Ort eine Verzahnung der Stadtmauer mit der Turmmauer feststellbar.

Der untere Teil der Mauer ist durch längliche, plattige Bruchsteine gekennzeichnet. Die Fugen in diesem unteren Bereich sind sehr schmal und der Mörtel tritt nur in kleinen Bereichen bis an die Oberfläche heraus. Wenn überhaupt kann eine Kompartimentgrenze nur ganz unten beobachtet werden, diese würde dann von links beginnend bis in den Bewuchs hineinlaufen. Rechts des Bewuchses ist diese Grenze zu undeutlich um sie als durchlaufend klassifizieren zu können. Im weiteren Verlauf nach oben werden die Bruchsteine immer höher, rechteckiger, teilweise abgerundet. Gleichzeitig verbreitern sich die Fugen und der Mörtel ist bis knapp unter die Steinoberkante zu sehen. Dieser Übergang wird auf dem Foto hauptsächlich durch einen Farbunterschied deutlich.

Die Mauerkrone ist abgeglichen und verläuft waagrecht, direkt darauf ist die Mauer eines Hauses aufgebaut. Zwischen Moserturm und jenem Haus befindet sich eine Terrasse, welche über ein durch die Stadtmauer verlegtes Rohr entwässert wird. Das rechts anschließende Haus ist zwar bis an die Stadtmauer heran gebaut, schließt aber nur an der Innenseite der Mauer mit seiner Außenmauer an. Die Stadtmauer wird nicht wie schon beobachtet als Außenmauer des Gebäudes verwendet.

Auch in diesem Abschnitt befindet sich in den Fugen teilweise Bewuchs. Auch aus der Mauerkrone sind vereinzelt Gräser zu beobachten.

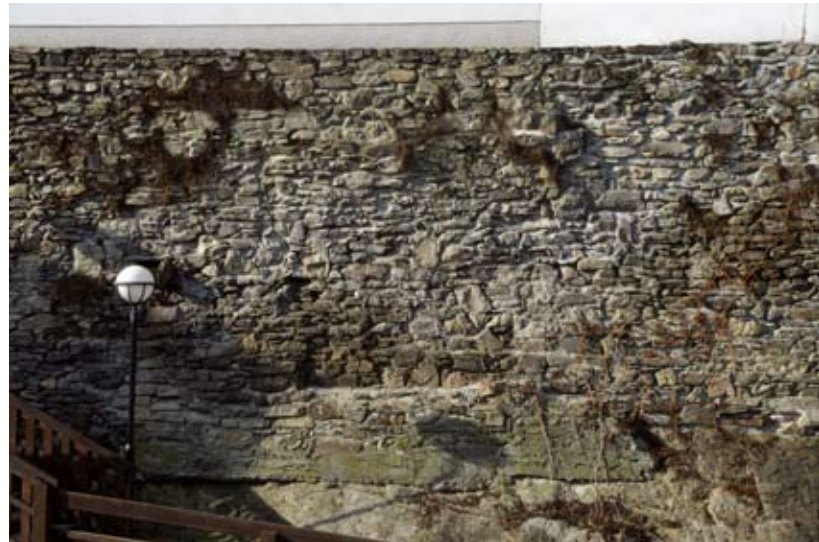
### **Moserturm bis Kirche (2/50):**

Die Oberfläche des zuvor beschriebenen Bildes setzt sich fort. Einzig der untere Anschluss an den anstehenden Fels wird durch eine mit Bruchsteinen verstärkte Betonschürze gebildet. Diese steht etwas aus der Mauerflucht hervor und über die Hälfte des Bildes besteht ein kleiner Absatz zur Mauer. Erst knapp neben dem Handlauf der Stiege schleifen sich die Bruchsteine der Schürze langsam in die Mauer ein. Auch auf diesem Bild ist deutlich der Unterschied zwischen altem und neuen Mauerbereich zu sehen. Wie zuvor beschreiben unterscheiden sich die beiden Bereiche durch Form und Größe der Bruchsteine sowie der Ausführung der Fugen. Die Mauerkrone ist horizontal mit Bruchsteinen abgeglichen. Darüber schließt sich die Mauer des an die Stadtmauer angebauten Gebäudes an. Hinter der Laterne befindet sich eine kleine Öffnung, diese folgt im Detail auf der nächsten Seite.

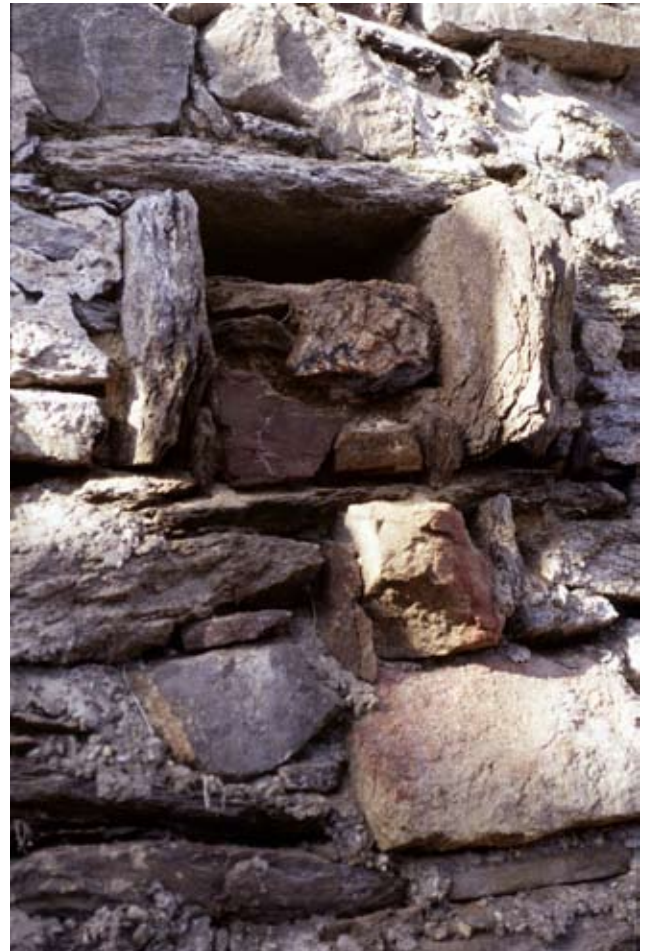
### **Moserturm bis Kirche (3/50):**

Die Öffnung, welche auf dem vorherigen Bild von dem Laternenkopf verdeckt war, ist hier noch mal im Detail abgebildet.

Die Öffnung wird von zwei senkrecht gestellten sehr schmalen Bruchsteinen links und rechts begrenzt. Diese ragen gerade aus der Mauerflucht heraus. Der Sturz und der untere Abschluss werden von einem einzelnen flachen Stein gebildet.

Die Öffnung selbst ist wieder mit Bruchsteinen aufgefüllt, diese sind auch mit Mörtel verbunden. Nur ein schmaler horizontaler Schlitz ist am oberen Öffnungsrand offen geblieben.

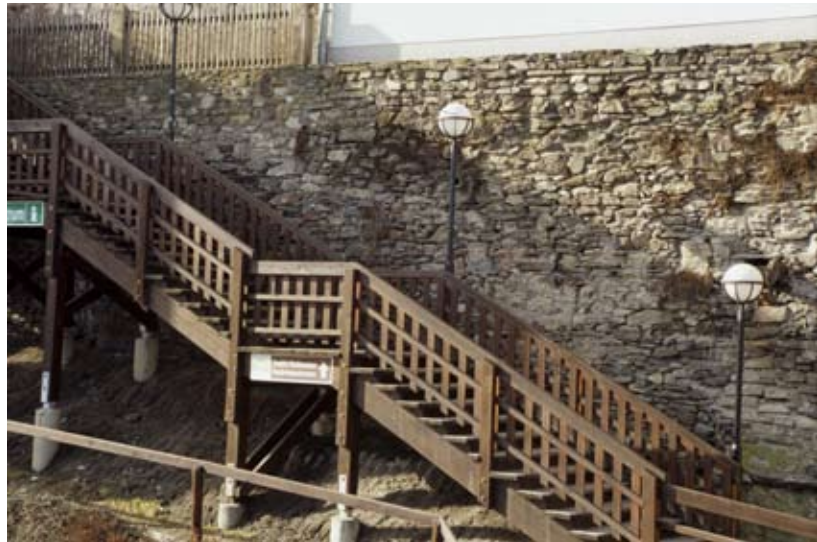
### **Moserturm bis Kirche (4/50):**

Auch auf diesem Bild setzt sich zunächst die zuvor beschriebene Oberflächenstruktur fort. Das Oberflächenbild ändert sich erst nach der mittleren Lampe im oberen Bereich. Mittig zwischen Handlauf und Mauerkrone ändert sich die Formgebung der Bruchsteine, sie sind vermehrt blockhaft. Die Fugen sind breiter, dafür tritt der Mörtel wieder bis knapp unterhalb der Steinoberkante hervor. Bis zu diesem Bereich befindet sich immer wieder Bewuchs in den Fugen dieses Abschnittes der Stadtmauer. Wieder verdeutlicht dies den Übergang zwischen „alter“ Stadtmauer und „neuer“ Aufmauerung. Rechts neben der mittleren Lampe auf Höhe des Leuchtkörpers sind aus der Maueroberfläche einige Steine herausgebrochen. Weiters scheinen einige Kompartimentabschnitte in diesem Bereich sichtbar zu sein. Diese laufen hinter der Stiege weiter.

Circa am Antritt nach dem ersten Podest befindet sich eine vertikale Fuge in der Wand. Die Fuge wurde teilweise mit vertikal gestellten kleinen Bruchsteinen ausgefüllt, sie reicht nur bis zur später aufgetragenen Ausgleichsschicht und entspricht in etwa der Grundstücksgrenze. Über das ganze Bild ist die Mauerkrone nachträglich begradigt. Es sind sogar vier Betonplatten zur Begradigung eingesetzt worden. Links im Bild trägt die Mauerkrone einen Holzzaun. Die Mauerstärke beträgt an dieser Stelle 68 cm.

Als weiteres Detail ist hinter dem mittleren Lampenmast ein in die Mauer eingebautes Betonrohr zu erkennen. Dieses ragt ein wenig aus der Mauerflucht hervor. Es ist auf einem größeren Stein gelagert und mit vielen besonders kleinen Bruchsteinen in der Position fixiert. Auch oberhalb des Rohres ist bis auf die nächste Steinlage der Zwischenraum mit kleinen Bruchsteinen ausgezwickelt.

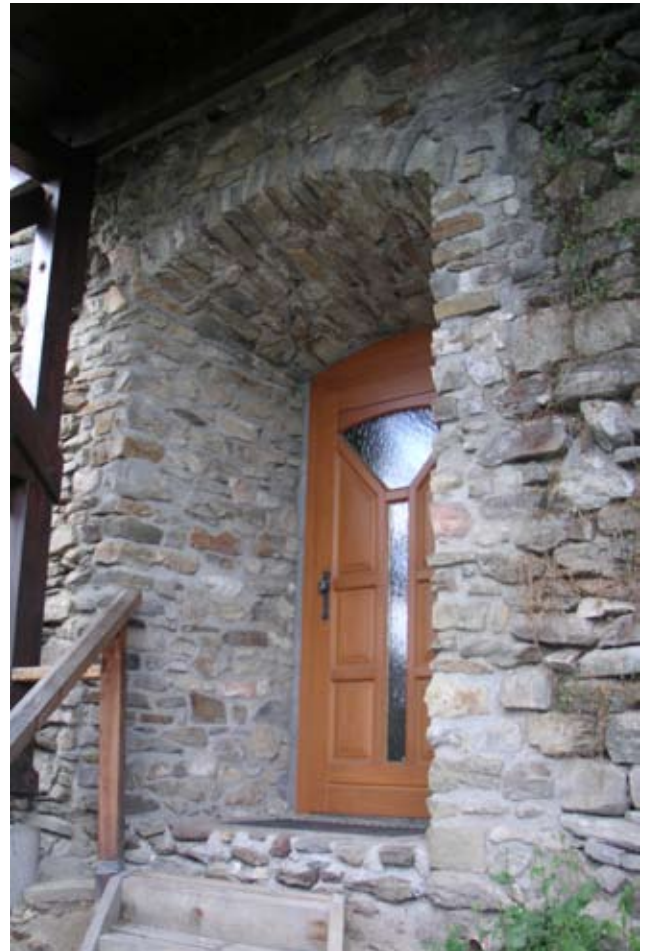
### **Moserturm bis Kirche (5/50):**

Unter dem Podest des Durchganges zum Stadtinnenniveau befindet sich eine offensichtlich nachträglich eingebaute Tür. Die Laibungen öffnen sich leicht trichterförmig zur Außenseite hin. Sie wurden aus Bruchsteinen hergestellt, wobei versucht wurde das Bild der Stadtmauer fortzuführen. Der Sturz wird durch einen Segmentbogen aus Bruchsteinen gebildet. Die einzelnen Lagen sind stark horizontal ausgerichtet und die Fugen breit. Die neuen Mauerelemente unterscheiden sich deutlich von der Stadtmauer.

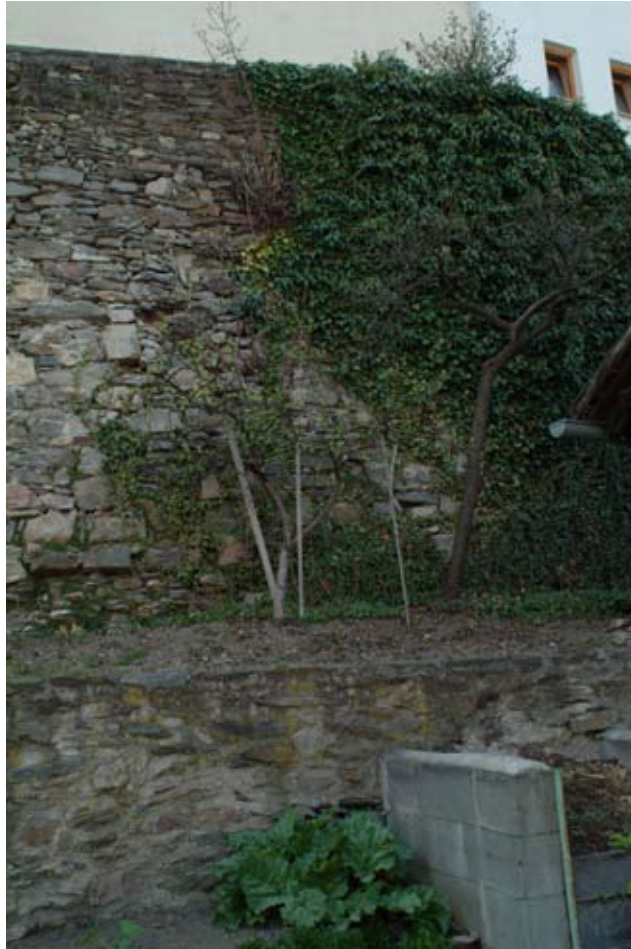
### **Moserturm bis Kirche (8/50):**

Der Bewuchs vom vorherigen Bild setzt sich fort. Neu auf diesem Bild ist die, im vorderen Bereich hier zu sehende, vorgestellte kleine Beetmauer. Auch sie wurde aus Bruchsteinen errichtet. Die Bruchsteine sind allgemein eher lang, plattig. Bei ihrer Vermauerung wurde weniger Wert auf eine waagerechte Lagerung der Steine geachtet, als es zu Beispiel bei der Stadtmauer dahinter getan wurde. Der Mörtel der kleinen Beetmauer wurde über die Fugen der Bruchsteine hinaus verstrichen und deckt auch die Ränder der Steine selbst mit ab. Die Mauerkrone dieser Beetmauer wurde waagrecht abgeglichen und die Oberkante bildet mit dem aufgeschütteten Beet ein Niveau.

Die Stadtmauer selbst wird rechts im Bild noch von dem Bewuchs verdeckt. Ab der Bildmitte tritt die Mauer wieder hervor. Die Bruchsteine der Stadtmauer sind zunächst eher blockhaft, der Mörtel reicht bis knapp unter die Oberfläche der Steine. Darüber schließt ein unregelmäßiger Streifen aus lang, plattigen Steinen an, welcher in den Fugen kaum Mörtel erkennen lässt. Dieser Streifen setzt sich bis zur Oberkante der Mauer fort und verbreitert sich im oberen Bereich bis auf die ganze Bildbreite. Im unteren Bereich schließt an diesen Streifen noch eine Zone aus eher großen, blockhaften Bruchsteinen an, wobei die Zwischenräume der großen Steine mit kleineren ausgezwickelt werden. Auch tritt in dieser Zone wieder der Mörtel bis an die Oberkante der Steine vor, ist jedoch nur selten bis auf die Steinoberfläche verstrichen. Die Mauerkrone ist mit zwei bis drei Lagen lang-flachen Steinen waagrecht abgeglichen und wird ab hier mit einer Betonschicht abgeschlossen.

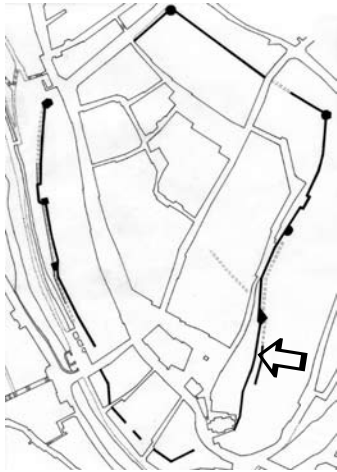
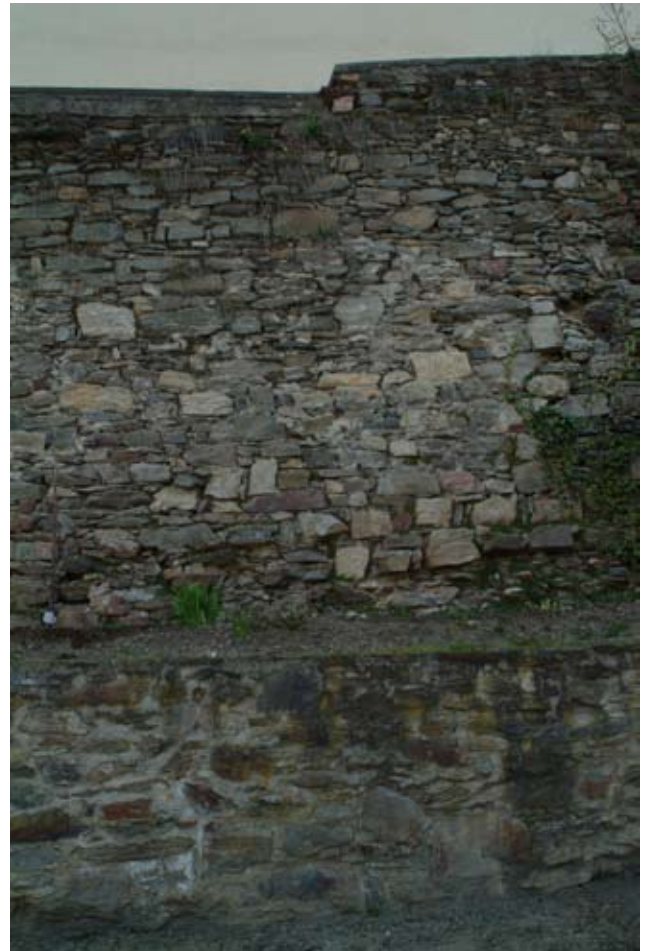
### **Moserturm bis Kirche (9/50):**

Stadt- und Beetmauer setzen sich fort. Die Beetmauer ist weiterhin größtenteils aus lang-plattigen Steinen hergestellt, nur hin und wieder sind große, blockhafte Steine mit eingebaut. Der Mörtel zeigt das gleiche Bild wie zuvor, er ist über die Fugen hinaus, bis auf die Bruchsteine verstrichen. Weiterhin scheint kein großer Wert auf lagigen Versatz der Bruchsteine gelegt worden zu sein.

Die Stadtmauer selbst setzt das zuvor beschriebene Bild der großen, blockhaften Steine fort, welche mit kleineren Bruchsteinen ausgezwickelt wurden. Im unteren Bereich sind die Steine etwas zurück gedrängt, der Mörtel ist in den Fugen sichtbar, tritt aber nicht bis an die Steinoberkante hervor. Nur auf kleinem Bereich sind Mörtelflecken bis auf die Bruchsteinoberkante verschmiert.

Nach zwei Drittel der Mauerhöhe ändert sich das Bild der Oberfläche und der auf dem Bild zuvor beschriebene Streifen aus länglich, plattigen Bruchsteinen setzt sich jetzt waagrecht fort. Hier ist der Mörtel in den Fugen kaum zu erkennen.

Eine Kompartimentgrenze ist weder im unteren noch im oberen Bereich klar zu erkennen. Nur zwischen dem großsteinigen Bereich und dem darüber lang, plattigen könnte man eine Grenze interpretieren, wobei auch diese nicht klar definiert ist.

Die Mauerkrone springt in ihrer Höhe in der Bildmitte drei bis vier Steinlagen nach unten. Sowohl links wie rechts des Sprunges ist die Mauerkrone über zwei bis drei Steinlagen angeglichen. Rechts wurde sie dann mit Beton abgeglichen. Auf der linken Seite springt die Mauer etwas zurück und zeigt dann einen Betonsockel, welcher wiederum mit zwei Betonlagen abgeglichen wurde.

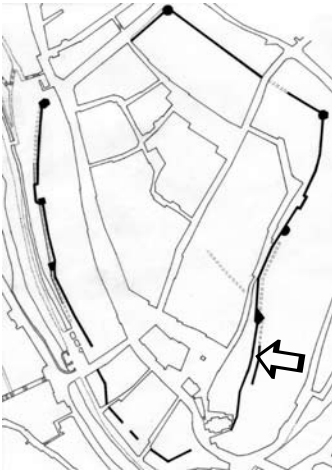
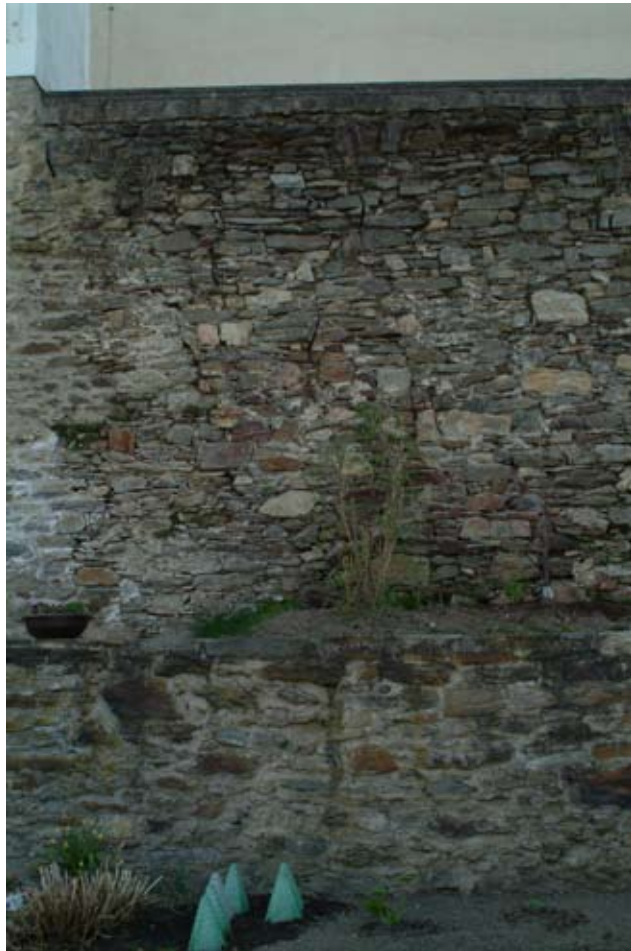
### **Moserturm bis Kirche (10/50):**

Die Beetmauer setzt sich im Vordergrund mit gleichem Oberflächenbild fort. Nur wenige größere Steine sind zum Einsatz gekommen, allgemein scheinen die langplattigen Steine etwas lagiger versetzt worden zu sein. Mörtelbild wie zuvor.

Die Stadtmauer läuft so wie in der rechten Bildhälfte das zuvor beschriebene Bildes weiter. Jedoch werden die verwendeten Steine hier etwas kleiner. Links neben dem Strauch zieht sich in einer Zickzacklinie eine Art Bruch über die gesamte Höhe der Mauer. Links dieser Linie befindet sich ein Bereich, in welchem besonders viele kleine Steine, bis zur halben Höhe der Mauer, versetzt wurden. Der Mörtel in diesem Bereich liegt tiefer, als in den Bereichen links und rechts davon. An diesen Bereich schließt ein Bereich mit stark hervortretendem Fugenmörtel auf. Dieser wurde über die Oberfläche der Bruchsteine verstrichen. Die Bruchlinie zieht sich im oberen Bereich bis zur Vorderkante der Gebäudekante, der Rücksprung ist hier beendet. Der zuvor im oberen Drittel erwähnte Bereich, in welchem der Mörtel nicht bis zur Bruchsteinoberkante vortritt endet ebenfalls hier.

In die Mauer sind einige Stahlklammern eingelassen, diese scheinen aber eher einen gärtnerischen Aspekt zu haben, denn einen mauertechnischen.

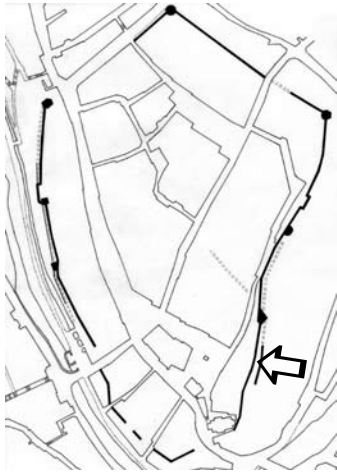
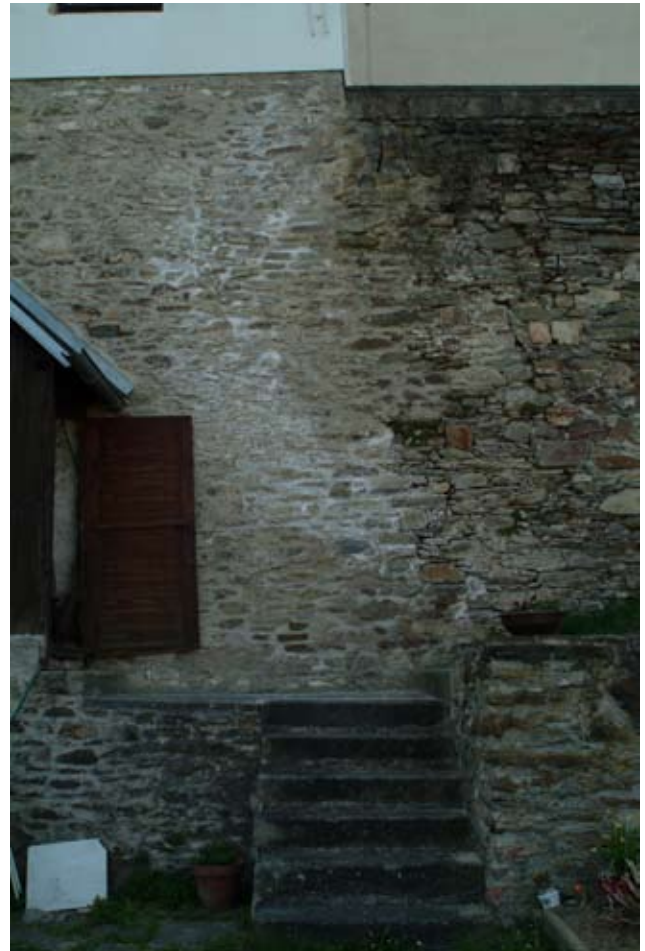
### **Moserturm bis Kirche (11/50):**

Die vordere Beetmauer wird durch eine Stiege unterbrochen. Die Plattform liegt eine Stufe tiefer als das Beet rechts im Bild. Die Oberfläche der Plattform ist betoniert. Sie ist auch gleichzeitig der Antritt der zum Haus führenden Holzstiege, zu der zwei weitere aufgemauerte Stufen führen. Die an die Terrassenstiege anschließende Beetmauer zeigt das gleiche Bild wie zuvor. Die Bruchsteine sind lang-plattig. Der Fugenmörtel ist bis über die Oberkante der Steine hinaus verstrichen. Vereinzelt sind Ziegel mit vermauert.

Die dahinter befindliche Stadtmauer besteht, ab dem im vorherigen Bild erwähnten Bruch, aus kurz-plattigen Bruchsteinen. Der Fugenmörtel ist, über den gesamten Bereich bis zur Holzstiege, bis über die Ränder der Bruchsteinoberfläche verstrichen. Nur vereinzelt sind größere Steine eingemauert. Ein kleiner Bereich sticht hervor. Dieser befindet sich in der Verlängerung der Gebäudekante nach unten. Dieser dreieckige Bereich weist eine besonders gleichmäßige Vermauerung von gleich großen Steinen auf, die Fugen sind alle gleich dick und breit. Der Mörtel ist deutlich heller als in den umgebenden Fugen. Vielleicht handelt es sich um eine Flickstelle.

Darüber setzt sich das auf der Stadtinnenseite angebaute Gebäude in der gleichen Flucht fort wie die Außenkante der Stadtmauer. Die Gebäudeaußenwand ist verputzt.

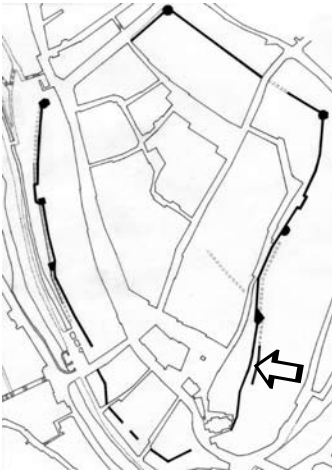
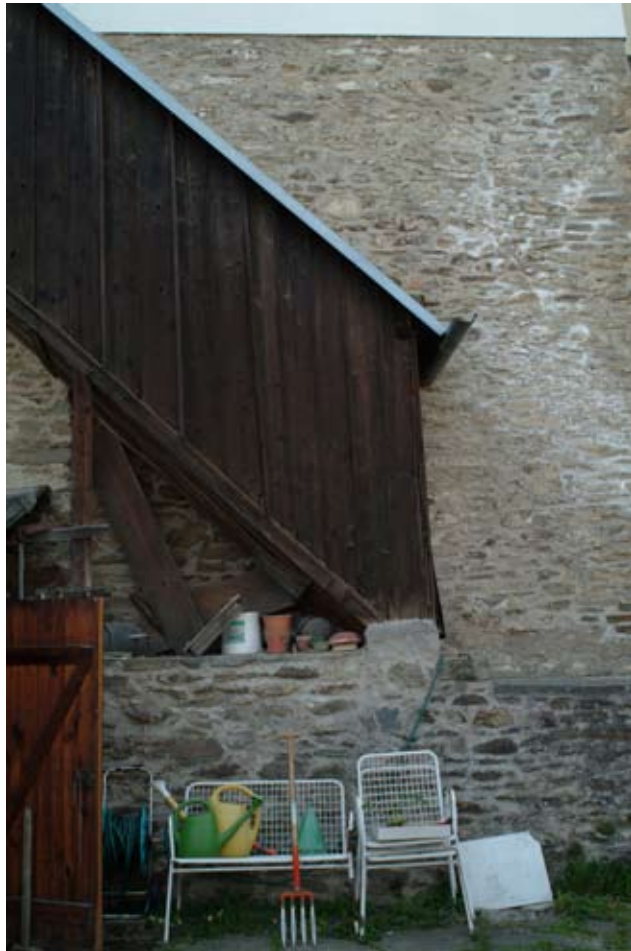
### **Moserturm bis Kirche (12/50):**

Die Beetmauer setzt sich auf Höhe der ersten Stufe zur Holzstiege fort. Die Oberfläche hat sich nicht verändert.

Die Stadtmauer zeigt auch hinter der Holzstiege das gleiche Bild wie zuvor beschrieben. Nur schwer zu erkennen ist ein Sprung in der Stadtmauer, der sich hinter dem hölzernen Stützpfeiler verbirgt. Der Sprung schleift sich in die Mauer nach oben hin ein. Die Ecke ist ordentlich vermauert, der Fugenmörtel ist bis über die Bruchsteine verstrichen.
