Die Stadtmauer von Zwettl, Niederösterreich.  
Bauarchäologische Studien

Nicole Alexandra Pieper

Wien, 2009

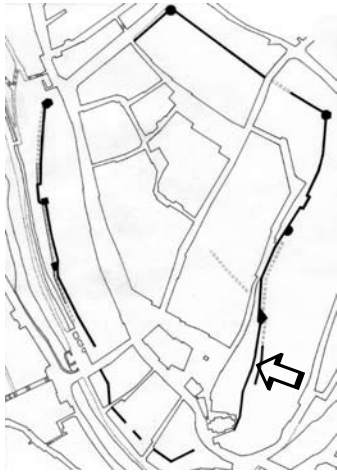
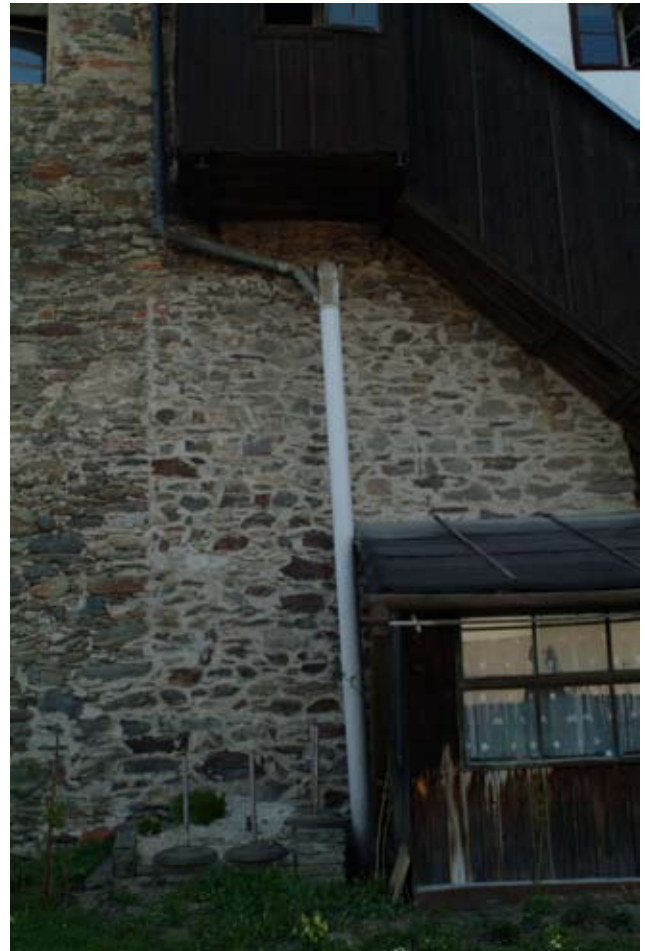
**Moserturm bis Kirche (13/50):**

Die Beetmauer endet vor dem Schuppen auf Höhe des Sprunges. Die kurz-plattigen Bruchsteine sind weiterhin mit Mörtel bis über die Kanten hinaus verstrichen. Diese Fugenbehandlung endet knapp unterhalb der Landung der Holzstiege und lässt den Anschluss der Stiege ans Haus einsichtig. Sie wurde mit Ziegeln in die Stadtmauer eingepasst. Ein Regenabflußrohr wird über einen Ausgussstein abgeführt.

Daneben verläuft eine senkrechte Linie bis auf Höhe des Ausgusssteines, ab der das Oberflächenbild wechselt. Links dieser Linie sind die Steine kleinteiliger, größere sind von vielen kleinen umgeben. Der Mörtel reicht nur mehr bis an die Kante heran oder ist nur fleckenweise bis über die Oberfläche verstrichen. Der Mörtel selber scheint grobkörniger zu sein als links der senkrechten Linie. Im oberen Bereich in der Nähe der oberen Landung sind mehrmals Ziegel vermauert.

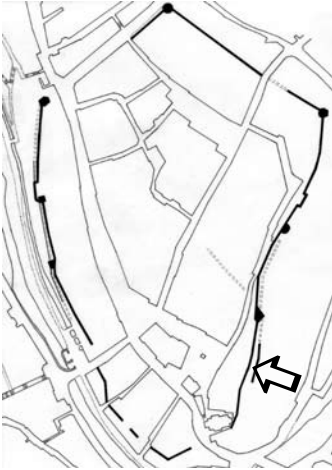
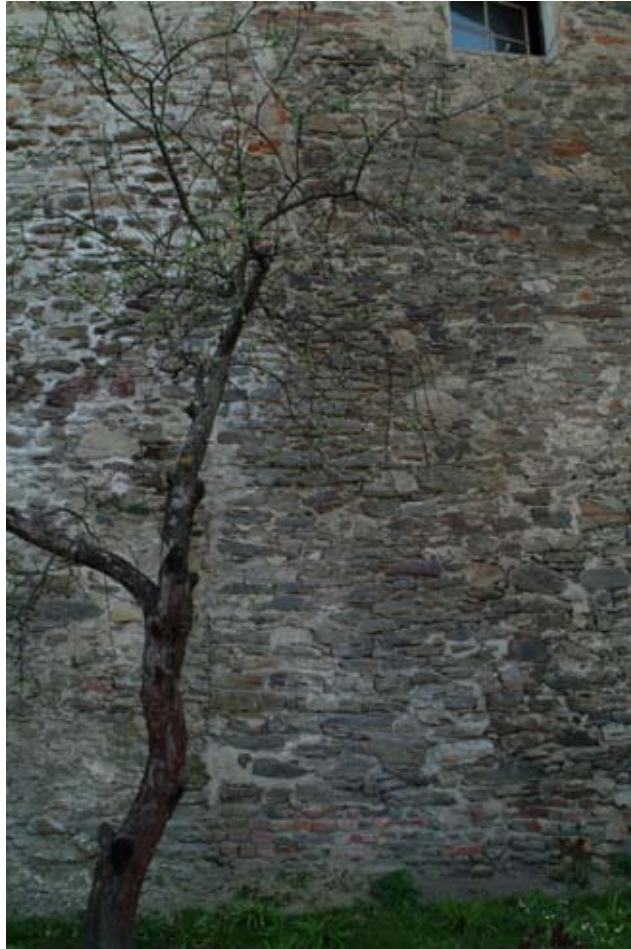
### **Moserturm bis Kirche (14/50):**

Das kleinteilige Oberflächenbild setzt sich fort. Die Bruchsteine sind überwiegend lang-plattig. Die Lagerfugen sind eher schmal, die Steine scheinen dicht an dicht zu liegen. Der Mörtel reicht ungefähr bis zum Baum nur bis an die Steinoberfläche heran oder ist fleckenweise bis über die Steinkante verstrichen. Weiters zeigt der Mörtel ein grobkörniges Bild. Hinter dem Baumstamm ist wieder eine senkrechte Fuge auszumachen, welche sich bis zum hölzernen Aufbau fortsetzt (siehe Bild 17/50). Rechts dieser Fuge sind im unteren Mauerabschnitt mehrere Lagen Ziegel fast über die gesamte Bildbreite vermauert. Auch wenn mehrere waagerechte Lagen über die Höhe beobachtet werden können, können keine echten Kompartimente definiert werden.

Links der Fuge ist der unterste Bereich nahezu verputzt, darüber ist wieder der Fugenmörtel bis über die Kante der Bruchsteine verschmiert und scheint feinkörniger zu sein.

Das Fenster (auch schon teilweise auf dem vorherigen Bild zu sehen) wurde nachträglich eingebaut. Die neu entstandenen Laibungen wurden teilweise mit Ziegel hergestellt oder weist eine dicke Verputzschicht auf. Das Fenster besitzt eine Stahlzarge. Der Sturz wurde aus senkrecht gestellten Ziegeln hergestellt (siehe Bild 17/50 ).

Etwa auf halber Höhe der Fensterzarge sind auf beiden Seiten des Fensters wieder zwei bis drei Lagen Ziegel in die Mauer eingebaut.

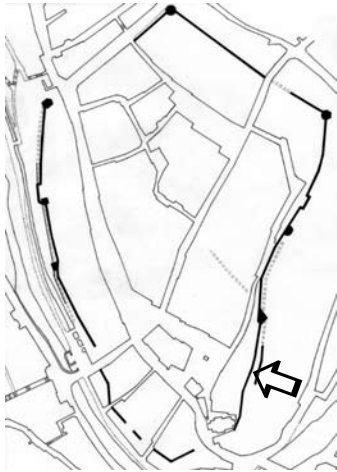
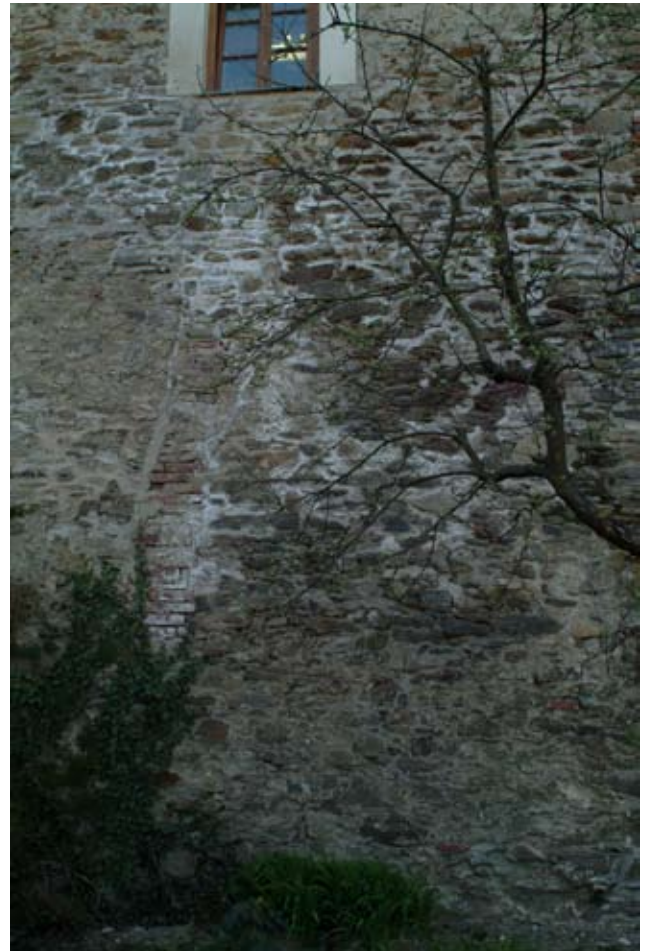
### **Moserturm bis Kirche (15/50):**

Im unteren Bereich läuft die Oberfläche wie zuvor beschrieben weiter. Die Bruchsteine sind weiterhin kleinteilig, lang-plattig. Die Fugen sind eher breit. Der Mörtel ist bis an die Kante der Bruchsteine vorgezogen, nur fleckenweise bis über die Kante hinaus. Vereinzelt sind Ziegel oder Ziegelbruchstücke mit vermauert. Der Mörtel selber macht einen grobkörnigen Eindruck.

Darüber bis zur Fensterunterkante sind die Steine größer, blockhaft bis würfelig. Die Fugen sind deutlich horizontal und sehr breit. Der Mörtel reicht bis an die Steinoberkante heran. Links der Störung macht die Mauer einen fast verputzten Eindruck, die Steinoberflächen scheinen nur noch durch und die Fugen sind wieder unebener.

Am oberen Bildrand ist nochmals ein nachträglich eingebautes Fenster angeschnitten. Die Laibungen sind mit einer Putzfasche versehen, daher ist über die Einbauart keine Aussage zu treffen. Das Fenster besitzt eine Holzrahmen.

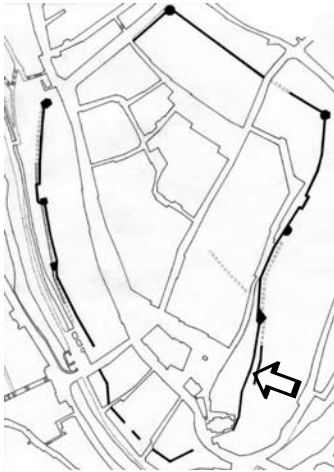
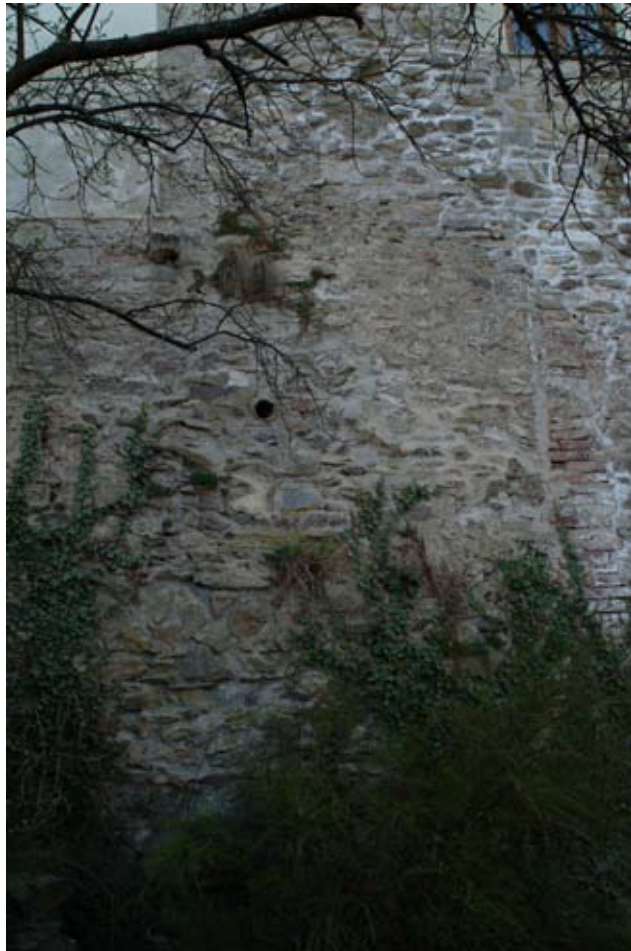
### **Moserturm bis Kirche (16/50):**

Die Mauer zwischen den beiden Kletterpflanzenranken ist in stark ausgeprägte Kompartimente geteilt. Die Steine sind größer, der Mörtel reicht nur bis zur Bruchsteinoberkante heran. Mindestens drei horizontal verlaufende Fugen sind zu sehen, wobei die Mauer bei jeder Fuge einen kleinen Sprung nach vorne macht. Dies Fugen als Kompartimentgrenzen zu klassifizieren ist wohl zu gewagt, da sie nur über diesen kurzen Bereich zu beobachten sind.

Darüber folgen dann drei schräg nach links oben verlaufende Bereiche. Die Steine sind jeweils lang-plattig. Im Ersten Abschnitt die Fugen bis über die Kanten der Bruchsteine verstrichen. Daran anschließend ein grobkörnig, verputzt wirkender Bereich an. Abschließend ist mit hellem Mörtel über die Kanten der Fugen verstrichen worden.

Im untersten von diesen drei Bereich befindet sich ein Rohrende, welches nachträglich eingemauert wurde, die Bruchstelle wurde mit Mörtel geschlossen.

Rechts im Bild die linke untere Ecke des im vorherigen Bild beschriebenen Fensters. Links oben sieht man schon die Putzfasche des nächsten Fensters. (Genauere Beschreibung siehe Bild 18/50.)

Interessant ist hier noch der Pfostenkopf, welche knapp rechts unter der rechten unteren Ecke der Putzfasche des linken Fensters aus der Stadtmauer herausragt. (Für eine genauere Beschreibung siehe 19/50.)

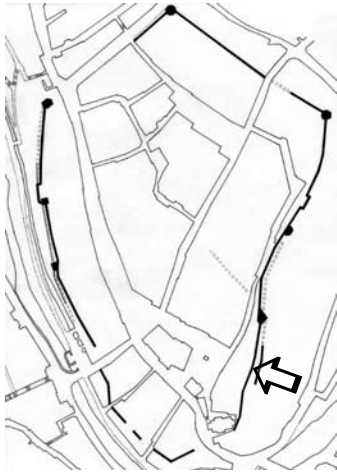
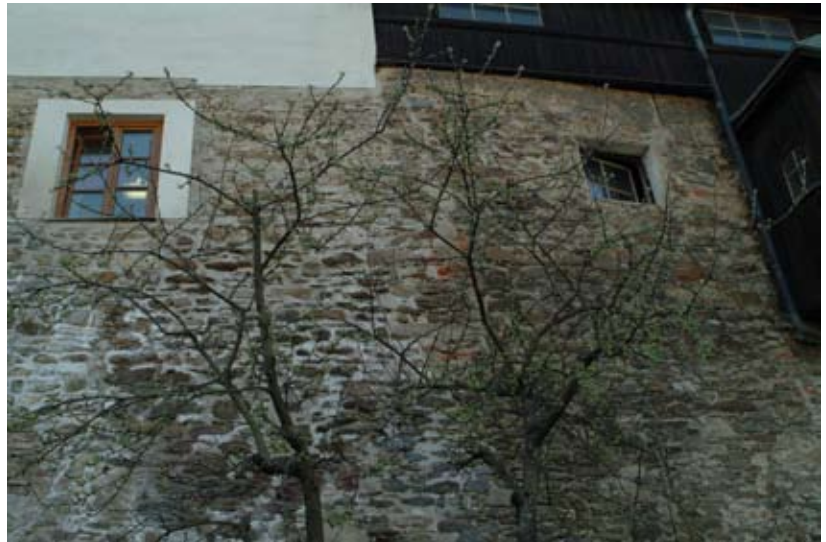
### **Moserturm bis Kirche (17/50):**

Im Weiteren folgen jetzt einige Bilder, welche den oberen Anschluss der vorher beschriebenen Mauerabschnitte an die jeweiligen Gebäude zeigen.

Oberhalb des rechten Fensters sind teilweise Ziegel vermauert, die Bruchsteine sind überwiegend klein. Das Fenster besitzt einen Ziegelsturz und die Mauer scheint mit Ziegeln horizontal abgeglichen zu sein, allerdings sind weite Teile vom Verputz verdeckt. Die Mauerkrone oberhalb des rechten Fensters ist mit einem horizontal liegendem Holzbrett abgeschlossen, dass etwas über die Oberfläche hinaus kragt. Darüber befindet sich ein hölzernes Gebäude. Über der rechten Ecke des rechten Fensters sieht man einen eisernen Maueranker.

Links und rechts des linken Fensters werden die verwendeten Bruchsteine kleiner, auch wird der Fugenmörtel zusehends gröber, bis er sich wieder wie eine Art Grobputz über die einzelnen Steine erstreckt.

Der Anschluss der Gebäudeaußenmauer, welche bis zur Außenkante der Stadtmauer gebaut wurde, ist nicht genau spezifizierbar, da die Außenwand des Gebäudes verputzt ist.

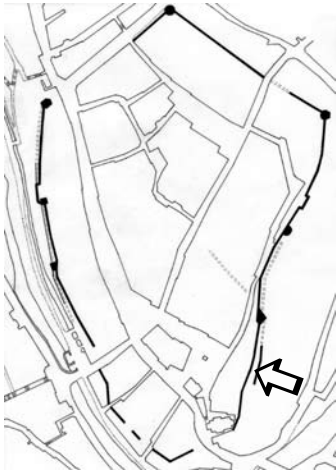
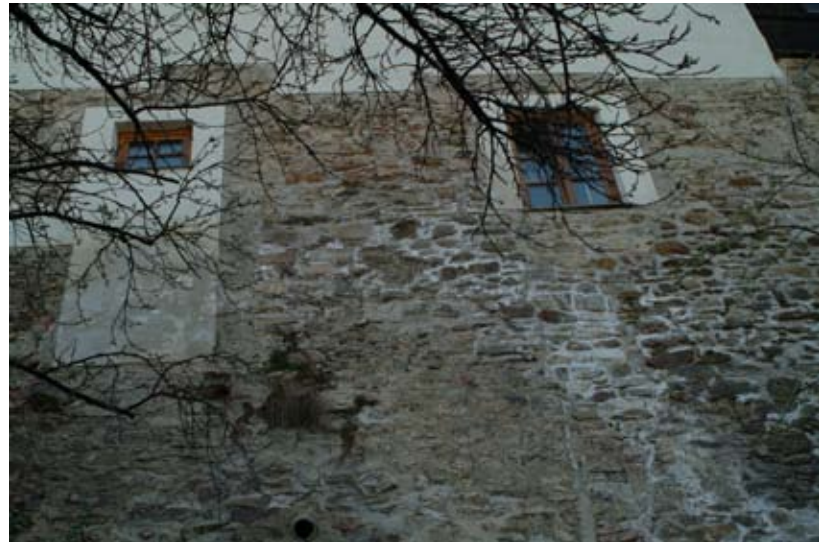
### **Moserturm bis Kirche (18/50):**

Auf diesem Bild sieht man die beiden mit Putzfaschen versehenden Fenster gemeinsam. Das rechte Fenster war schon auf dem vorherigen Bild zu sehen. Neu ist das Fenster links im Bild. Die Putzfasche zieht sich weit hinunter, um das Fenster herum und hat ca. in der Mitte eine schmale horizontale Fortsetzung nach links. Beide Fenster besitzen einen Holzrahmen. Deutlich zu sehen ist die springende Verputzunterkante des Gebäudes. Über die gesamte Bildbreite scheinen die Bruchsteine zum Gebäudeanschluss hin kleinteiliger zu werden, allerdings werden weite Teile von zunehmendem groben Fugenmörtel verdeckt. Im oberen Bereich sind hin und wieder Ziegel vermauert, sowie links des linken Fensters.

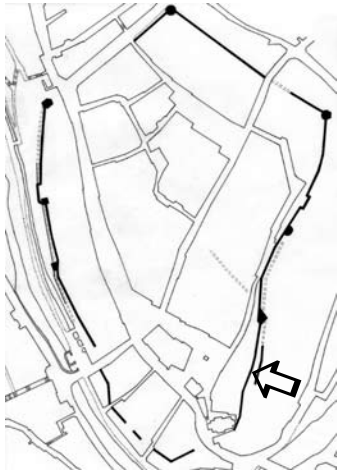
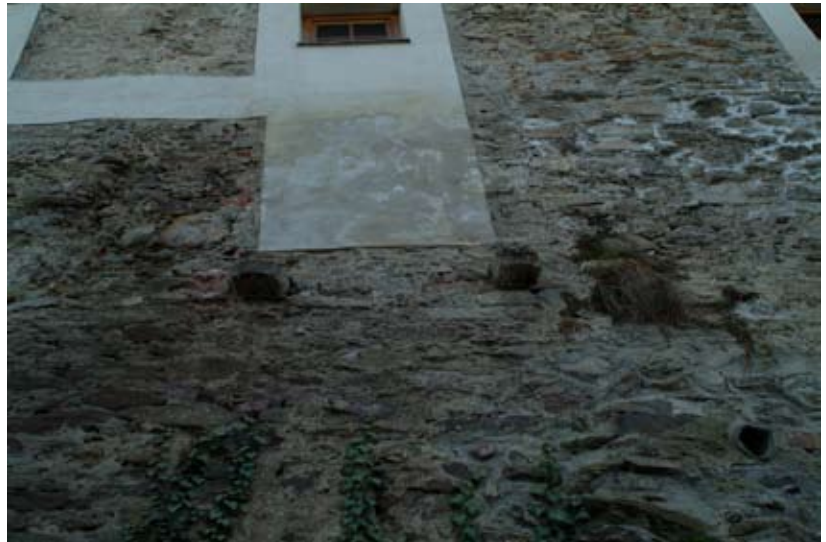
### **Moserturm bis Kirche (19/50):**

Hier sieht man deutlich die beiden Pfostenköpfe unter der zuvor beschriebenen Putzfasche. Beide wurden mit Ziegeln in die Mauer eingepasst. (Zuvor auf Seite 16/50 erwähnt.) Sie schauen ca. 20 bis 30 cm aus der Mauer hervor und befinden sich auf gleicher Höhe. Die Putzfasche befindet sich zwischen den beiden Pfostenköpfen und reicht fast bis zu ihnen hinunter. Versteckt sich hinter dem Putz eine zugemauerte Tür? Könnten die Pfostenköpfe demnach die Ausleger eines Balkones oder einer Stiegenlandung sein?

Die Mauer selber geht links der Putzfasche sehr kleinteilig weiter. Links daneben auf Höhe der unteren Hälfte der Putzfasche befindet sich eine rund verlaufende Fuge, deren innere Vermauerung etwas hinter die Mauerflucht zurücksteht. Die Größe ist leider nur schwer zu schätzen (ca. 1 m im Durchmesser), aber die Vermutung liegt nahe, dass es sich möglicherweise um eine Mauerbeschädigung durch ein Geschoss handelt.

Oberhalb des Putzauslegers ist die Mauer zu stark mit grobem Mörtel überdeckt um sie genauer zu beschreiben. Einzig ein paar Ziegel scheinen durch diese Mörtelschicht hindurch.

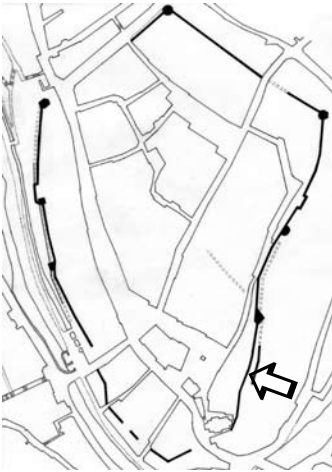
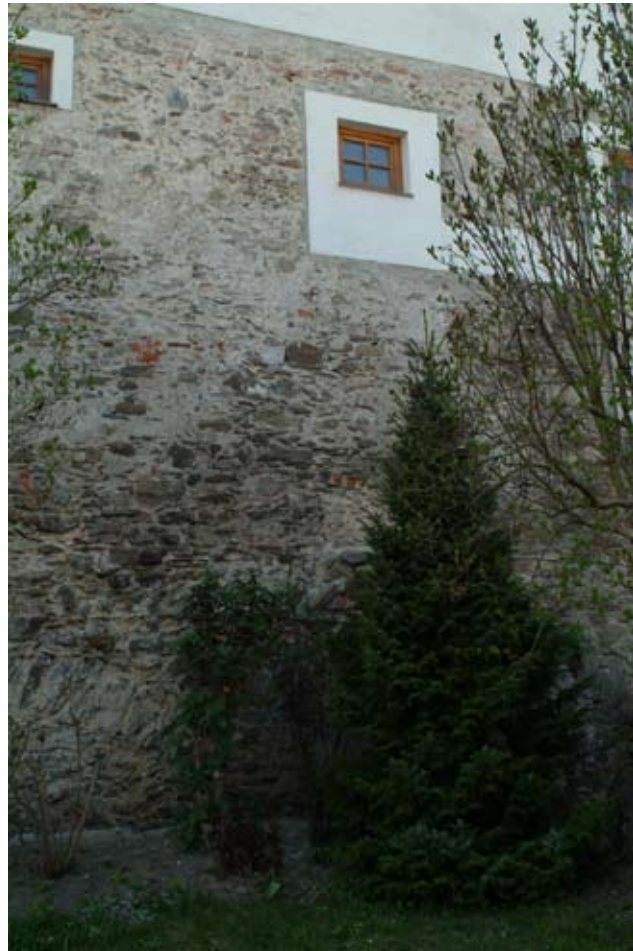
### **Moserturm bis Kirche (20/50):**

Im untersten Bereich setzen sich die im Bild 18/48 beschriebenen starken Kompartimentfugen bis zum Gewölbebogen fort. Hier reicht der Mörtel bis an die Kante der Bruchsteine heran, vereinzelt ist er fleckenweise an der Oberfläche der Bruchsteine vorzufinden. Hin und wieder sind Bruchsteine vertikal oder schräg versetzt. Außerdem sind Ziegel vereinzelt vermauert.

Darüber lösen sich die starken Kompartimentgrenzen auf, die Bruchsteine sind weiters horizontal versetzt. Ziegel sind vermehrt im Einsatz und der Mörtel tritt immer häufiger über die Kante der Steine hervor, bis er schlussendlich fast alle Steine überdeckt.

Die Mauer geht weiterhin in die Gebäudeaußenwand über und ist nach oben hin verputzt.

Der Bogen unten links wird auf dem nächsten Bild (21/50) beschrieben.

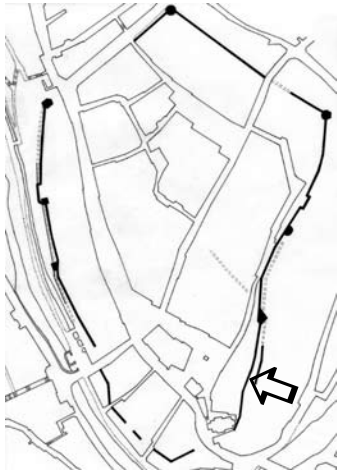
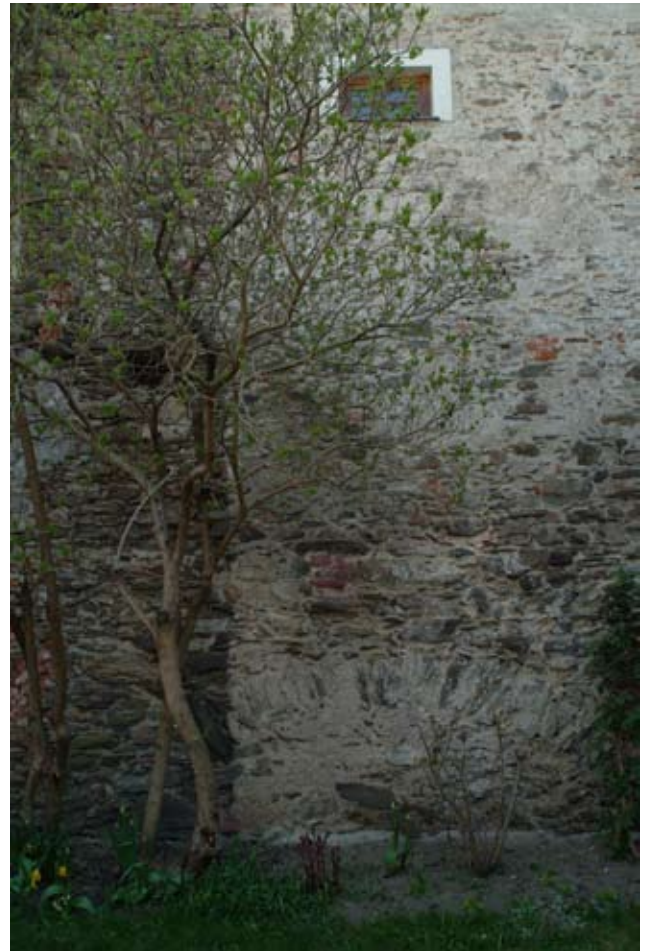
### **Moserturm bis Kirche (21/50):**

Der zuvor erwähnte Bogen ist hier ganz im Bild. Die Bruchsteine sind annähernd vertikal versetzt. Der Segmentbogen selber ist eher flach, seitlich scheint nur rechts eine Art Auflager angedeutet zu sein. Links läuft die Mauer einfach weiter.

Oberhalb der linken Bogenhälfte befindet sich eine, mit Ziegeln zugemauerte Öffnung. Diese ist annähernd quadratisch und mit jeweils einem großen Bruchstein oben und unten abgeschlossen.

Darüber läuft die Mauer wie zuvor beschrieben weiter, bis der Mörtel so stark über die Bruchsteine verstrichen ist, dass diese fast nicht mehr sichtbar sind.

Bemerkenswert ist hier noch die scharfe vertikale „Putzkante“, welche über den linken Bogenansatz bis zum Gebäude verläuft. Der Mörtel ist mit einem mal nicht mehr über die Bruchsteine verschmiert. Links dieses Wechsels läuft das Mauerwerk normal weiter, so wie bisher beschrieben. Der Mörtel ist nur noch in den Fugen vorhanden ist, bis auf einige fleckenhafte Ausnahmen. Weiters sind immer wieder Ziegel in Verwendung.

Hinter der Baumkrone versteckt sich noch eine Öffnung, welche von einem großen Bruchstein abgedeckt ist. Die Unterseite ist durch kleine Bruchsteine gebildet, welche teilweise ausgebrochen sind. Die Öffnung ist annähernd quadratisch.

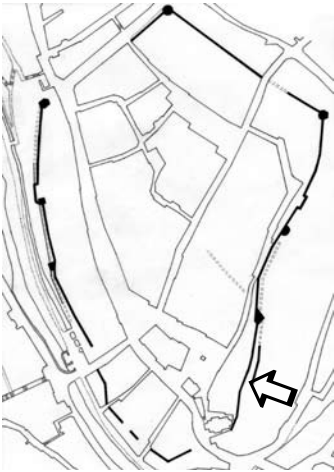
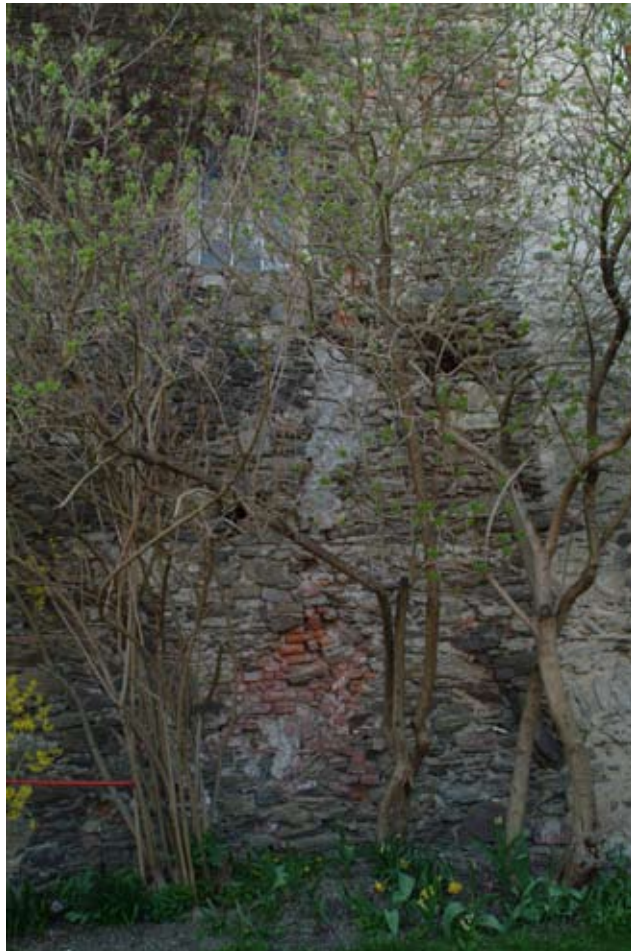
### **Moserturm bis Kirche (22/50):**

Im unteren Bereich ist die Mauer, soweit nicht beschädigt, aus länglich-plattigen Bruchsteinen, die mit kleineren abgeglichen sind errichtet. Der Mörtel ist in den Fugen sichtbar, tritt aber nicht bis an die Kante heran. Die Flickstellen stechen allerdings am meisten ins Auge. Eine solche befindet sich in der Bildmitte. Die linsenförmige Flickstelle ist mit Ziegel aufgefüllt. Diese zeigen kaum einen lagerhaften Versatz.

Am oberen Bildrand zeigen sich wieder größtenteils Bruchsteine, allerdings sind auch hier vermehrt Ziegel im Einsatz. Auch ist der Mörtel in weiten Teilen wieder über die Steinoberfläche verstrichen. Hinter der Baumkrone links ist ein Maueranker zu sehen.

Auf halber Höhe links, zwischen diesen beiden Flecken, befindet sich eine weitere Öffnung, welche nicht dem üblichen Schema entspricht. Zwar befindet sich ein großer Bruchstein als Sturz über der Öffnung, doch scheinen die Laibungen und die Sohlbank ausgebrochen. Die Öffnung wurde von innen mit Ziegeln verschlossen.

Mittig im Bild hinter der Baumkrone versteckt sich ein nachträglich eingebautes Fenster, mit gemörtelten Laibungen. Das Fenster besitzt eine Stahlzarge. Oberhalb des Fensters könnte sich nochmal eine mit Mörtel verschmierte Flickstelle befinden, dies ist aber nicht mit Sicherheit zu sagen.

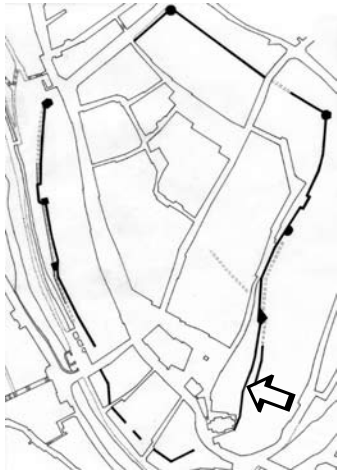
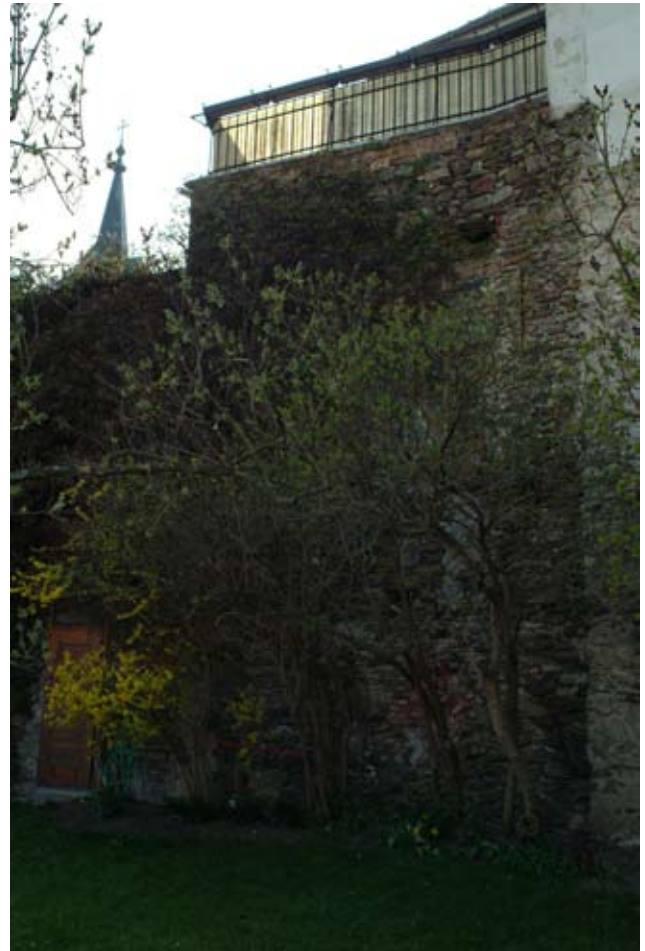
**Moserturm bis Kirche (23/50):**

Die nächsten beiden Bilder dokumentieren den weiteren Verlauf der Mauer. Durch Bewuchs und Beleuchtung sind leider keine detaillierten Angaben zur Mauer zu machen.

Nur der obere Anschluss an die Terrasse ist nicht von Bewuchs verdeckt. Hier besteht die Mauer aus relativ großen Bruchsteinen, mit sehr kleinen in den Fugen. Der Mörtel ist nicht in den Fugen zu erkennen. Die Mauerkrone (Anschluss an die Terrasse) bilden drei Lagen Ziegel. Am Ende der Terrasse springt die Mauer auf ein niedriges Niveau ab. Die Mauerkrone in diesem Bereich ist nicht zu erkennen.

Unten ist noch eine nachträglich eingebaute Tür zu sehen, welche mit Mörtel an die Mauer angeschlossen wurde. Die Holzzarge öffnet nach außen, in den Garten.

Hier beginnt ein flach s-förmiger Bogen der Mauer.

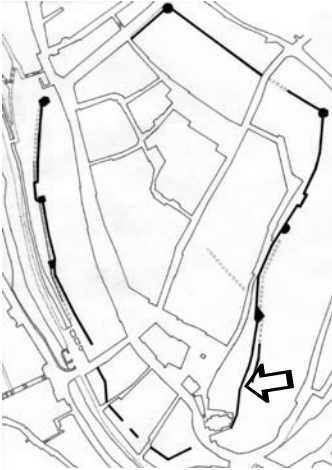
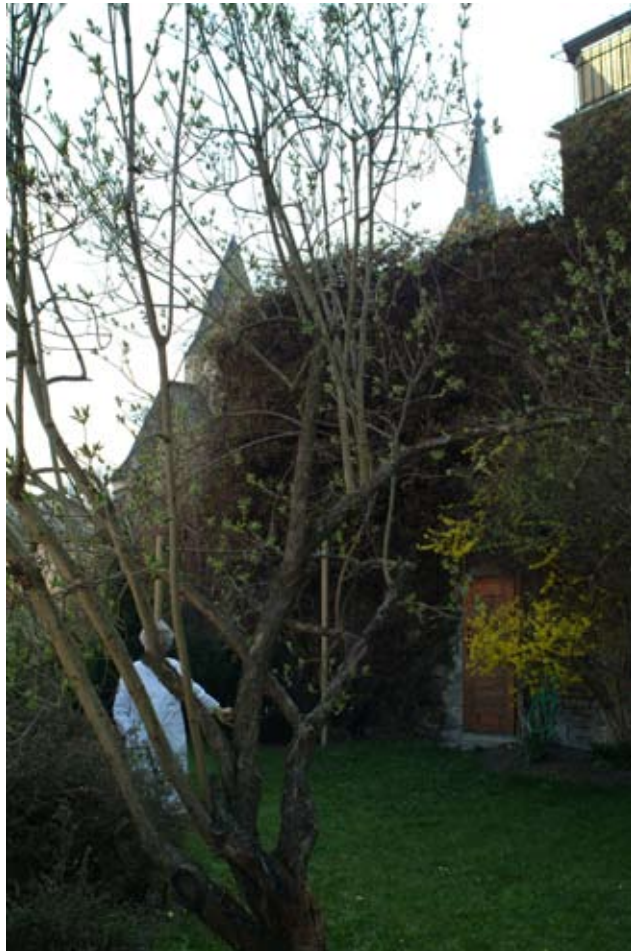
**Moserturm bis Kirche (24/50):**

Durch den Bewuchs ist keine detaillierte Aussage zur Mauerstruktur zu treffen. Die Mauer selber springt am Ende des Bogens in der Höhe mehrere Meter hinab. Das Geländer (der Zaun) läuft stumpf an die Mauer an (auf diesem Bild nicht zu sehen).

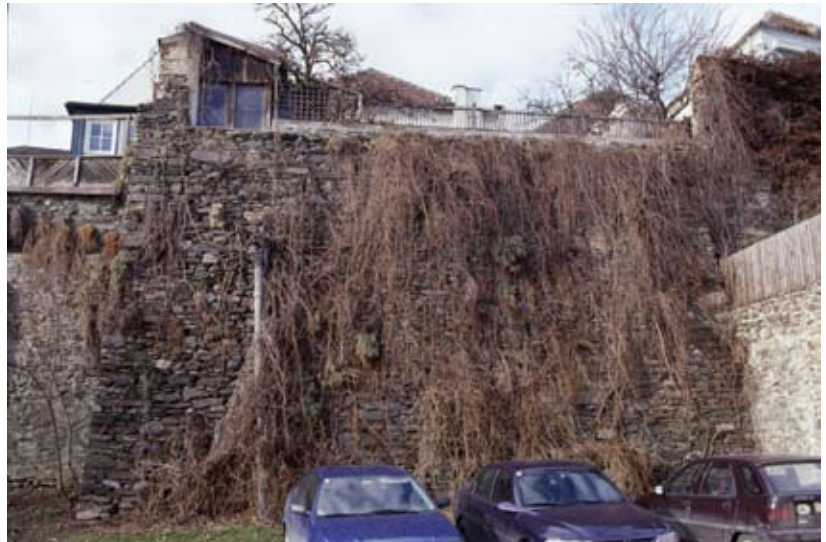
### **Moserturm bis Kirche (25/50):**

Die Terrasse setzt sich nach der zuvor erwähnten Kurve nicht fort. Die Terrassenmauer stößt stumpf an die Stadtmauer, gleichzeitig springt die Höhe der Stadtmauer nach unten. Rechts vom Sprung ist die Mauerkrone mit mehreren Ziegellagen hergestellt.

Ein Großteil der Mauer ist von Bewuchs verdeckt. Im untersten Bereich sind Kompartimente zu erahnen. Die Bruchsteine sind größtenteils lang-plattig. Die Zwischenräume sind mit kleinen Steinen ausgezwickelt. Der Mörtel ist in den Fugen kaum zu sehen. Nur fleckenweise reicht der Mörtel bis an die Steinkante heran. Die Stadtmauer wird ab der vorgestellten Mauer mit einer leichten Verbreiterung nach unten ausgeführt. Am linken Ende dieses Bereichs wird ein Regenrohr durch die Mauer geführt, dessen Abfallrohr deutlich zu sehen ist. Neben diesem Rohr scheint sich eine Fuge in der Mauer zu bilden.

Die Mauerkrone dieses Bereichs ist waagrecht abgeglichen und mit einem betonierten Geländersockel abgeschlossen. Links im Bild macht die Stadtmauer wieder eine Ecke, welche die zuvor beschriebene Schräge übernimmt. In der linken Ecke ist ein Schuppen an die Stadtmauer angebaut, welcher zumindest an einer Seite die Stadtmauer als Gebäudewand nutzt.

Die Ecke wird nur vereinzelt aus besonders großen Steinen gebildet. Ansonsten werden auch hier normal große und kleine Bruchsteinen eingesetzt. Die Mauerkrone der Abschnitte um die Ecke ist etwas höher ausgebildet als der frontale Bereich. Die Mauer verjüngt sie zunächst sprunghaft, um dann mit der Rückmauer des Schuppens überbaut zu werden.

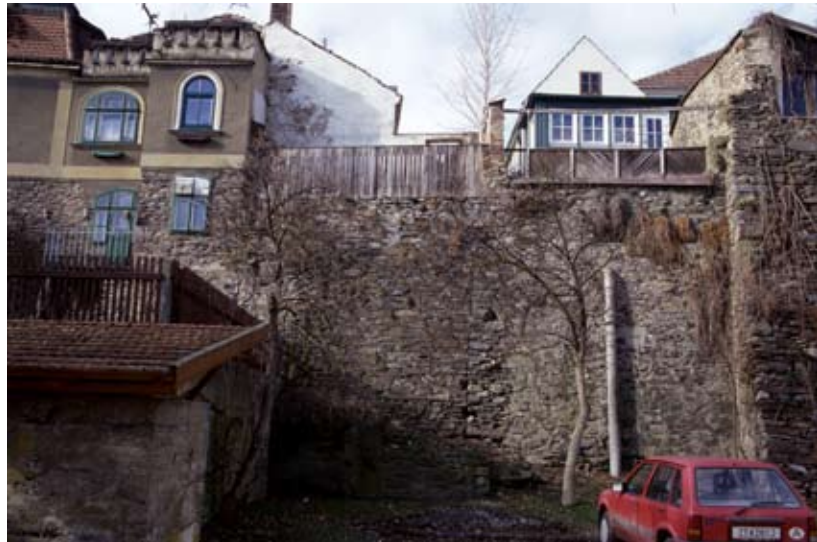
### **Moserturm bis Kirche (26/50):**

Den nun folgenden Abschnitt kann man in zwei Zonen teilen, welche auch mit der entsprechenden Grundstücksgrenze übereinstimmen. Beide Teile weisen Bewuchs auf. Die erhaltene Höhe ist annähernd gleich. Beide Teile sind auf Oberkanten-niveau von der Stadtmauerninnenseite aus erreichbar. Geteilt werden die beiden Bereiche durch eine senkrechte Fuge.

Der rechte weist sieben verschiedene Oberflächenstrukturen auf sowie ein Abfallrohr (es reicht bis ca. der halben Höhe der Mauer) in der Mitte und ein kleiner horizontaler Rücksprung im oberen Viertel. Nach der Mauerecke rechts bis ca. zum Abfallrohr befindet sich ein „kompakt“ wirkender Bereich mit vorwiegend größeren Steinen. Der Mörtel ist bis an die Bruchsteinoberkante herangeführt und glatt verstrichen. Darüber sind die Bruchsteine wieder eher lang-plattig und der Mörtel ist nicht ganz bis zur Steinoberfläche verstrichen. Auf dieser Höhe befindet sich rechts des Abfallrohres ein annähernd rechteckiger Mörtelfleck. Dieser kleinteilige Bereich wird oben durch einen geraden Abschluss beendet. Darüber springt die Mauer etwas nach hinten. Der Rücksprung reicht über zwei Drittel der rechten Zone. Die zurückgesetzte Mauer besteht aus besonders großen Bruchsteinen, die sehr unruhig versetzt sind. Hier reicht der Mörtel zumeist bis an die Steinoberfläche heran.

Die Oberfläche links der senkrechten Fuge zeigt ein einheitlicheres Bild als rechts der Fuge. Die Bruchsteine sind überwiegend lang-plattig. Kleinere Steine werden verwendet um größere Lücken auszugleichen. Unten entsteht der Eindruck eines sehr ordentlichen lagigen Steinversatzes, welcher auch als sehr schmale Kompar-

imente gesehen werden könnten, allerdings variiert die Höhe der „Kompartimente“ stark. Der Mörtel reicht nur knapp bis an die Oberfläche heran. Nur in dem obersten Bereich erweckt die Mauer einen lockeren Eindruck. Die Steine sind kleinteiliger, der Kompartimentcharakter wird nicht aufrecht erhalten. Der Mörtel ist entweder in einem großen Fleck bis über die Bruchsteinoberkannte verstrichen oder gar nicht in den Fugen auszumachen. Die Mauerkrone ist „lose“ eben abgeglichen. Ein Bretterzaun fungiert als Geländer, welcher von der rechten Ziegelmauer bis links an das nächste Gebäude angebracht ist. Vor dem linken Bereich befindet sich noch eine vorgelagerte kleine Mauer aus Bruchsteinen, welche als Komposthaufenbegrenzung genutzt wird.

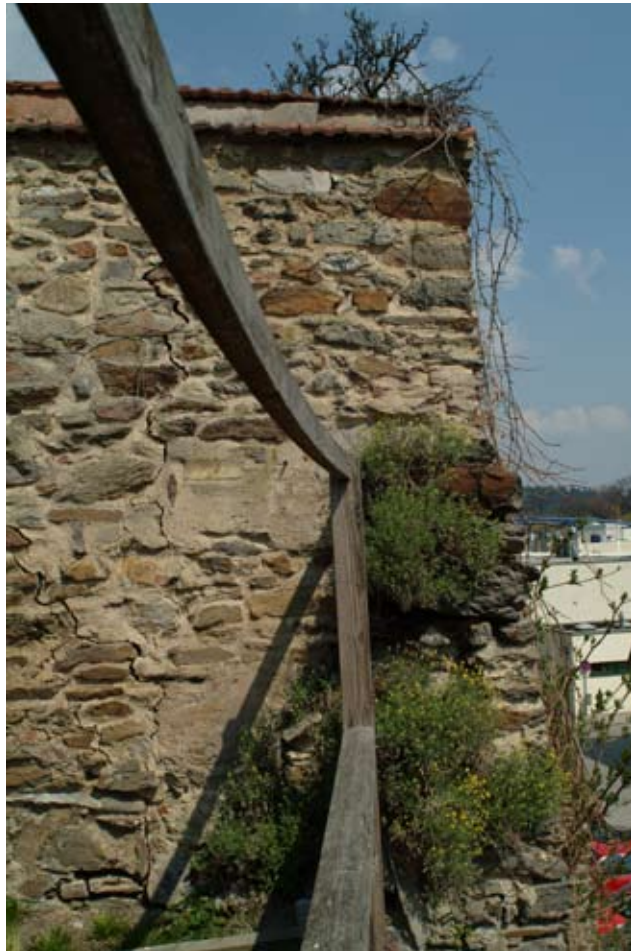
**Moserturm bis Kirche (27/50):**

Es folgen zwei Bilder, welche den Sprung in der Stadtmauer von Bild 25/50 zu 26/50 in der Seitenansicht dokumentieren.

Dieses Bild zeigt den obersten Abschluss des Rücksprunges. Die originale Stadtmauer reicht nur etwa bis zur Höhe der Geländeroberkante. Die darüber befindliche Mauer muss wohl als Grundstücksgrenze angesprochen werden. Von der Stadtmauer selber ist durch den Bewuchs in diesem Bereich leider nicht viel zu sehen.

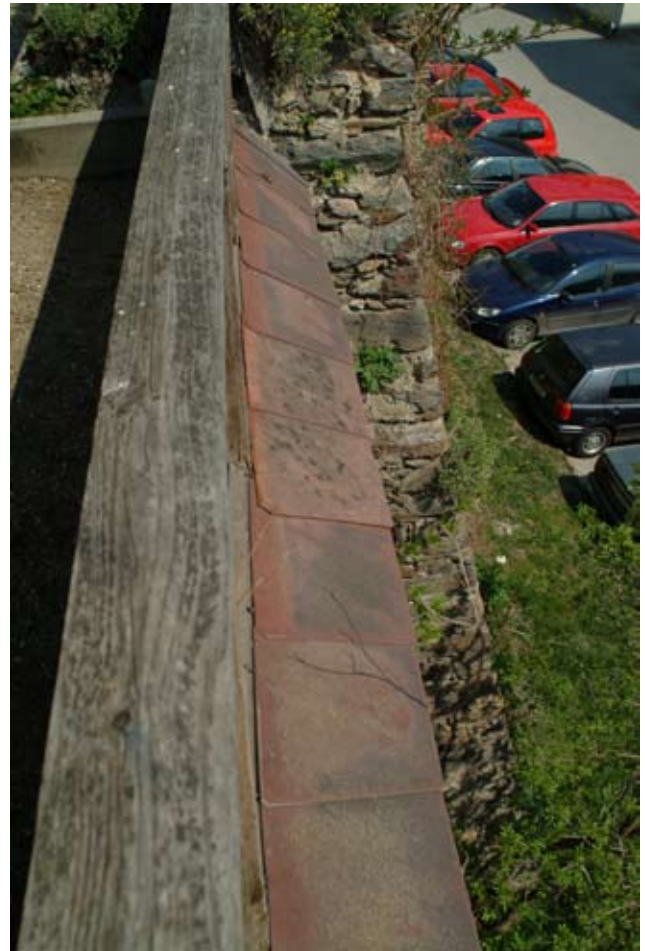
**Moserturm bis Kirche (28/50):**

Verfolgt man den Rücksprung weiter nach unten, so sieht man, dass die großen Bruchsteine so bearbeitet sind, dass die Ecke ordentlich ausgeführt werden konnte. Überwiegend ist der Mörtel in den Fugen sichtbar, dieser reicht aber nur bis knapp unter die Steinoberfläche. Selten ist der Mörtel fleckenweise bis über die Steinoberfläche verschmiert. Größere Lücken sind mit kleinen Bruchsteinen aufgefüllt. Auch hier befindet sich vereinzelt Bewuchs in den Fugen.

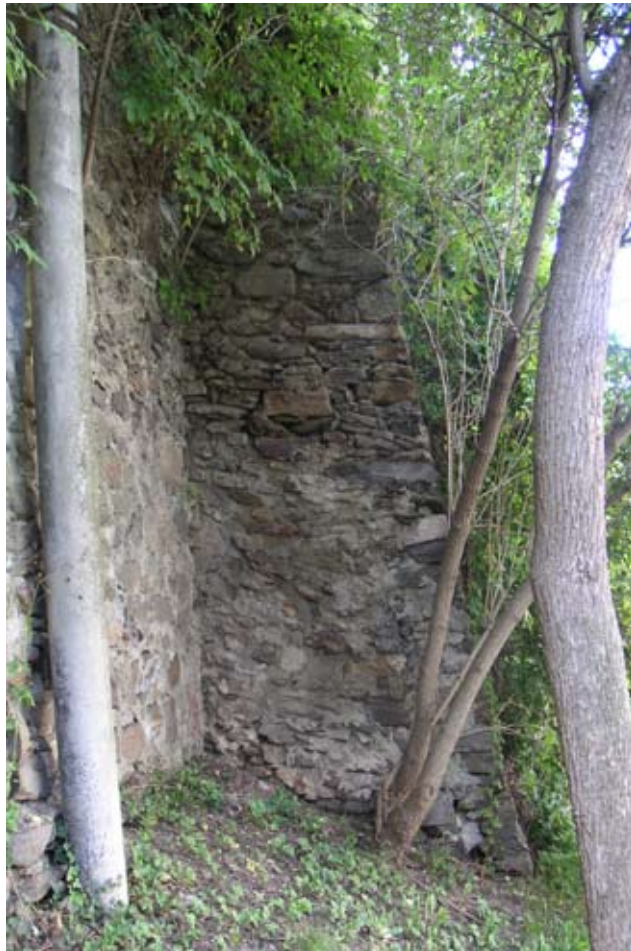
### **Moserturm bis Kirche (29/50):**

Das untere Ende des Vorsprunges zeigt deutlich die Schräge, die im vorherigen Bild noch mit einer Steinlage zu sehen war. Das Mauerwerk ist überwiegend kleinteilig. Die Bruchsteine sind lang-plattig. Nur an der Kante wurden vermehrt größere Bruchsteine eingesetzt um die Kante zu stabilisieren.

Im untersten Bereich ist der Fugenmörtel stark über die Bruchsteine verstrichen. Die einzelnen Lagen sind kaum horizontal ausgeführt. Es entsteht ein fast verputzter Eindruck.

Parallel zur Kante verläuft eine Fuge, die den Eindruck erweckt, dass es sich auch um einen Querschnitt durch die Mauer handeln könnte. Nach der ordentlichen Schichtung an der Kante sind die Steine im „Körper“ der Mauer eher ungeordnet, so wie es bei mehrschaligem Mauerwerk durchaus vorkommt (siehe dazu Antonturm bis Sattigturm Bild 11/14).

Das Gelände schließt mit einem leichten Gefälle an die Mauer an.

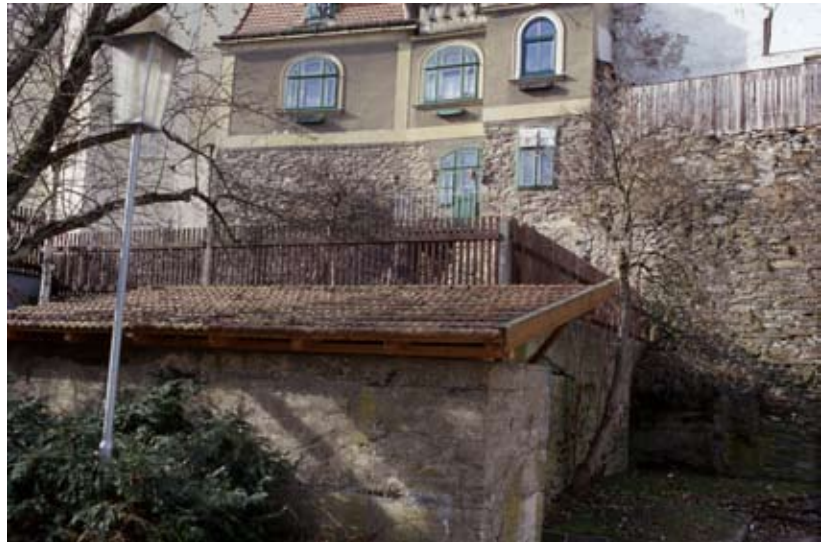
### **Moserturm bis Kirche (30/50):**

Auch hier ist die Stadtmauer teilweise als Gebäudeaußenmauer in Verwendung. Sie endet ca. auf Höhe des Balkones. Die Struktur ist nur undeutlich zu erkennen, der Mörtel ist großflächiger verstrichen. Darüber ist die Gebäudeaußenmauer auf die Stadtmauer aufgebaut. Hier haben die Bruchsteine eine gleichmäßige mittelgroße Größenverteilung. Die Fugen sind breiter und verlaufen über längere Strecken horizontal. Der Mörtel bleibt über die ganze Gebäudebreite in den Fugen hinter der Bruchsteinoberkante zurück. Über Fenster und Fenstertür befinden sich jeweils betonierte Stürze, welche ordentlich an die Mauer angeschlossen sind. Die letzte Lage vor dem darüberliegenden Stockwerk ist aus besonders großen, gleichmäßig dicken Bruchsteinen hergestellt. Das darüber liegende Stockwerk ist verputzt. Vorgelagert ist wieder eine Terrassenmauer, welche zunächst im rechten Winkel an die Stadtmauer ab der Grundstücksgrenze anschließt, um dann parallel zur Stadtmauer weiter zu laufen. Diese Mauer trägt einen Holzzaun (siehe Bild 46/50).

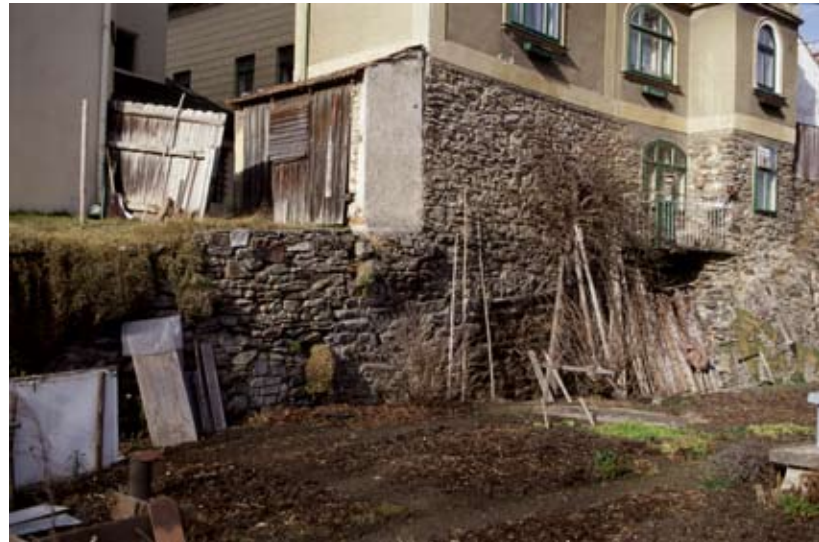
### **Moserturm bis Kirche (31/50):**

Ganz rechts im Bild ist deutlich zu sehen, dass die eigentliche Stadtmauer zwar einen kleinen Teil des Gebäudes ausmacht, jedoch nur im untersten Bereich. Die Stadtmauer zeichnet sich auch hier wieder dadurch aus, dass die Steingrößen sehr viel unregelmäßiger sind, die Lagerfugen nicht so horizontal verlaufen. Der Mörtel tritt weiter an die Steinoberfläche heran, oder ist sogar bis über diese verstrichen. Weiters besitzt die Mauer eine leichte Schrägstellung.

Wieder ist die Stadtmauer mit Bewuchs befallen. Bei der linken Gebäudehälfte ist die Stadtmauer nicht so deutlich zu erkennen. Hier ist sie vertikal und zeichnet sich auf den ersten Bild hauptsächlich durch dunklere Steine aus. Ein Großteil dieses Bereiches ist durch die Latten verdeckt, aber man sieht, dass auch hier die Steinlagen leicht schräg nach links unten verlaufen. Die Gebäudekante wird dann mit einem leicht hervorspringenden kleinteiligen Bereich mit der weiteren Stadtmauer verbunden. Daran schließt eine eher lose wirkende Zone, die sich durch eine große Steingrößendiversität auszeichnet. Der Mörtel dieses Bereiches scheint in Brocken an den Steinoberkanten zu kleben, ist aber in den Fugen selber nicht zu sehen. Ein paar Ziegelstückchen sind mit eingebaut. Darunter scheint ein „Loch“ mit Pflastersteinen aufgefüllt worden zu sein (Detail: Bild 33/50). Die Mauerkrone ist zunächst horizontal abgeglichen, um dann im bewachsenen Bereich in der Höhe variabel zu werden.

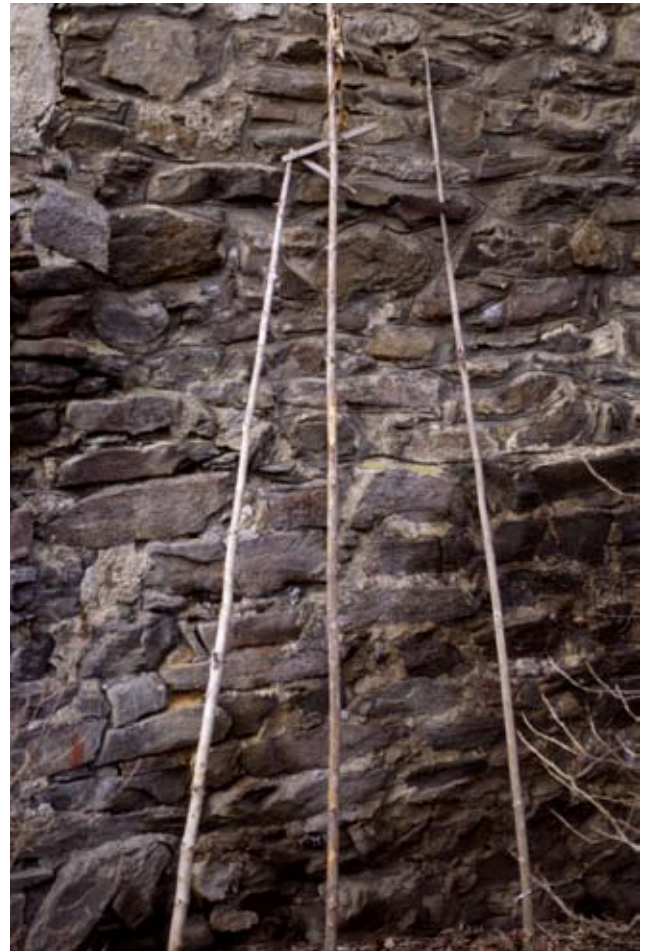
**Moserturm bis Kirche (32/50):**

Dieses Detailfoto zeigt noch einmal den Übergang des Gebäudes in die Stadtmauer an der linken Gebäudekante. Unten sieht man die eigentliche Stadtmauer mit einem Ansatz von „opus spicatum“. Obwohl die Bruchsteine hier relativ gleichmäßige Größen aufweisen, sind sie doch deutlich von der Gebäudemauer zu unterscheiden. Die Bruchsteine der Stadtmauer sind sehr lagerhaft versetzt und die Fugen sind nicht ausgezwickelt. Der Mörtel tritt bis an die Bruchsteinoberkante heran und teilweise sogar ein wenig darüber hinaus.

Was sie von der Gebäudemauer aber deutlich absetzt ist der am gesamten Gebäude verwendete Fugenstrich.

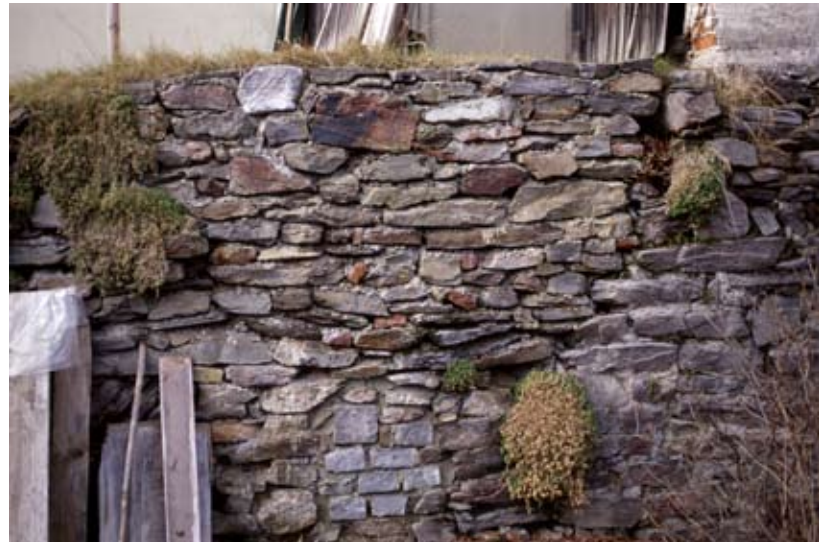
### **Moserturm bis Kirche (33/50):**

Dieses Detailfoto zeigt noch einmal das mit „Pflastersteinen“ aufgefüllte „Loch“. Auch sieht der darüber linsenförmige Teil von der Nähe eher wie nachträglich aufgefüllt aus. Deutlich ist rechts eine bogenförmige Fuge zu erkennen, welche sich auch ansatzweise links verfolgen lässt, um dann vom Bewuchs verdeckt zu werden. Diese „Linse“ zeigt auch deutlich eine andere Struktur als den als Stadtmauer angesprochene Bereich dieses Teilabschnittes, wobei gesagt werden muss, dass solche Oberflächenstrukturen an der Stadtmauer nicht unbekannt sind. Es könnte sich um eine alte Ausbesserung handeln. Ganz links im Bild zwischen den beiden Brettern ist schon das beginnende „opus spicatum“ zu erkennen, welches sich über den ganzen restlichen Mauerverlauf dieses Abschnittes fortsetzen wird.

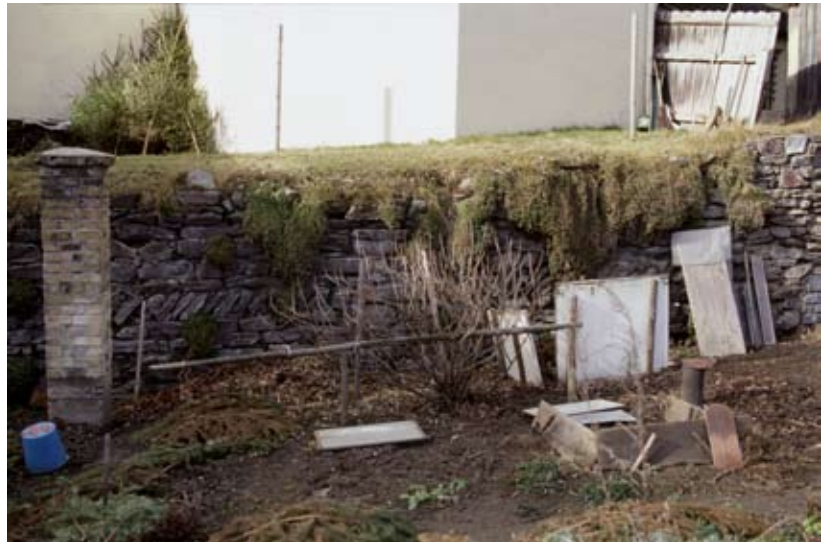
**Moserturm bis Kirche (34/50):**

Die Stadtmauer ist jetzt aus besonders blockhaft bis quaderhaft wirkenden Bruchsteinen erstellt. Besonders auffallend ist auch die gleichmäßig graue Farbe der Steine. Sie strukturiert sich hier in drei Schichten. Unten sind horizontale Lagen sichtbar. Darüber befindet sich eine Lage „opus spicatum“ (Detail: Bild 36/50), welche nur in einem kurzen Stück hinter dem Busch rechts unterbrochen ist. Die letzte Schicht ist wieder aus horizontalen Steinen hergestellt. Die Mauerkrone ist auf diesem Bild fast durchwegs durch Bewuchs verdeckt. Die Fugen sind eher weit, Mörtel tritt zumeist nicht bis an die Steinoberkante vor. Wieder ist kein Zwickelmaterial vorhanden.

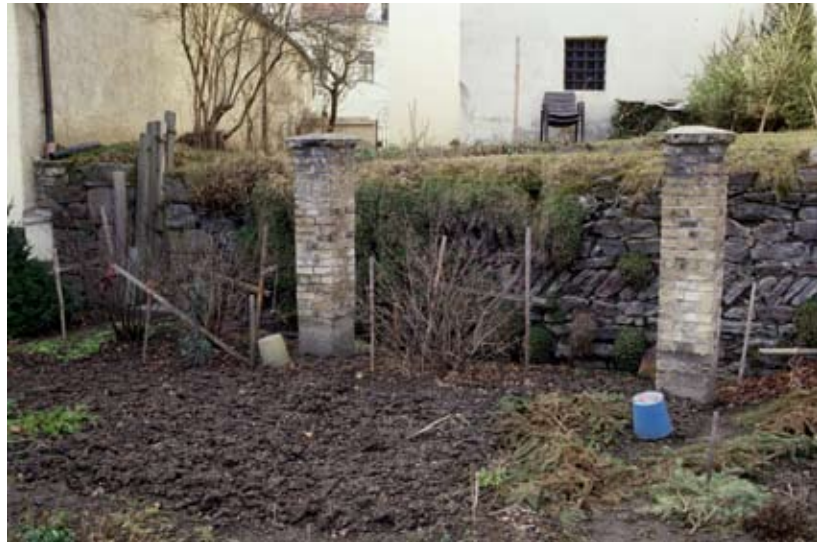
### **Moserturm bis Kirche (35/50):**

Das zuvor beschriebene Oberflächenstruktur setzt sich auch auf diesem Bild fort. Die Dreiteilung besteht weiterhin. Der obere Bereich ist bis zur Hälfte des Bildes komplett überwuchert. Ganz links befindet sich eine Stiege (Detail: Bild 37/50). Die Stadtmauer läuft stumpf an das nächste Gebäude an. „Opus spicatum“ ist auf diesem kurzen Stück nicht mehr in Verwendung.

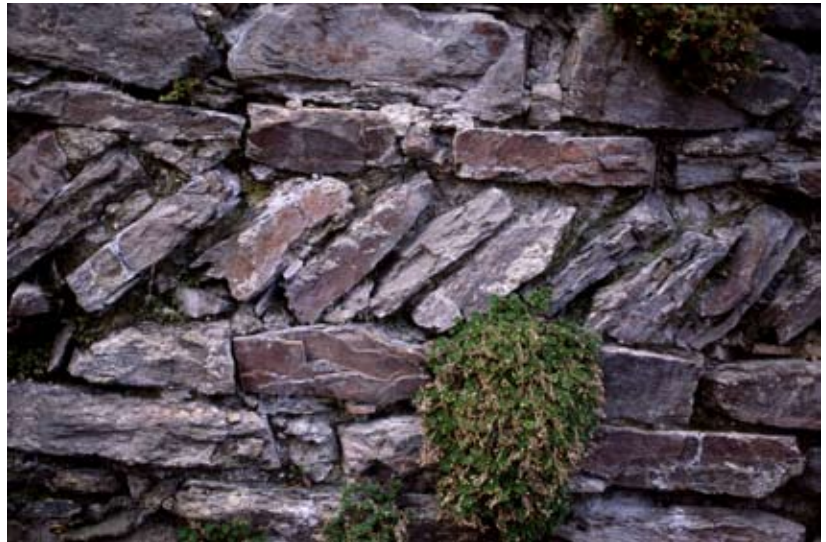
**Moserturm bis Kirche (36/50):**

Ein Detailfoto des „opus spicatum“ zeigt eine möglichst gleichmäßige Größenverteilung der verwendeten Bruchsteine. Es macht einen sehr ordentlichen, sorgfältigen Eindruck. Der Mörtel befindet sich größtenteils deutlich hinter der Steinoberkante. Nur wenige Zwickelsteine sind in Verwendung. Deutlich sichtbar auch hier der Bewuchs in den Fugen.

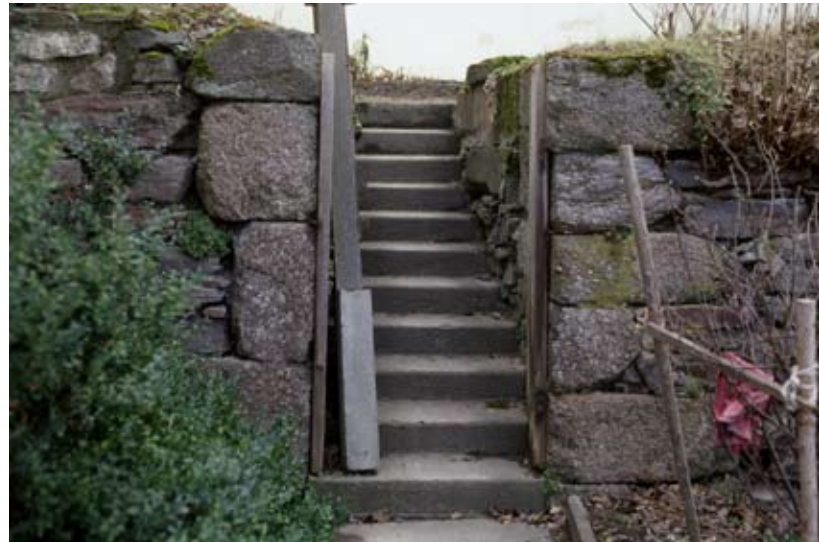
### **Moserturm bis Kirche (37/50):**

Dies Detailfoto zeigt die Steinstiege, die die vordere Terrasse mit dem Niveau der Kirche verbindet. Die Außenecken werden mit Quadern aus Granit hergestellt. Dahinter befinden sich nochmal Bruchstein in „unordentlicher“ Anordnung. Den Abschluss bilden dann wieder zwei Quader, die mit einer breiten Mörtelfuge verbunden sind, so dass der Eindruck entsteht, dass der obere der beiden Quader betoniert zu sein scheint. Die Stufen selber sind betoniert. Das anschließende Bruchsteinmauerwerk nimmt auf die Höhe der Quader auf beiden Stiegenseiten Bezug, obwohl die Anschlüsse an die Stadtmauer eher breitfugig sind.
