Die Stadtmauer von Zwettl, Niederösterreich.  
Bauarchäologische Studien

Nicole Alexandra Pieper

Wien, 2009

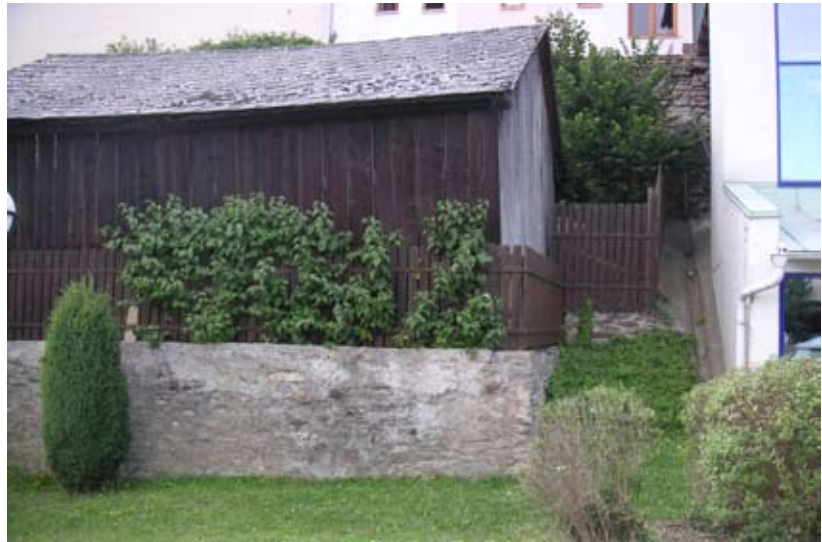
### **Moserturm bis Kirche (38/50):**

Der erste Absatz parallel zur Stadtmauer besteht aus relativ großen Bruchsteinen in horizontalen Lagen. Die Fugen sind relativ dick und mit Mörtel bis an die Bruchsteinoberkante verstrichen. Auf dieser Höhe läuft im Garten die Beetmauer, es ist davon auszugehen, dass es sich bei diesem kurzen Stück um genau diese Beetmauer handelt und diese hinter dem Schuppen weiterläuft. Sie ist auf den Bildern 6/50 bis 24/50 wiederholt abgebildet. Ob diese Beetmauer über die gesamte Länge bis auf das untere Niveau herab reicht ist leider nicht zu beantworten, auch wie weit sie überhaupt herabreicht ist schwer zu sagen, da der unter Teil komplett von Bewuchs verdeckt ist.

Der zweite Absatz ist etwas niedriger als der hintere. Wiederum sind Bruchsteine verwendet worden, doch dieses Mal ist die Oberfläche nahezu verputzt. Nur vereinzelt ist die Oberfläche von den Bruchsteinen sichtbar, zumeist „scheinen“ sie durch die Putzschicht durch. Diese Mauer wird in weiterer Folge als Terrassenmauer angesprochen.

Beide Mauern tragen ein Holzgeländer. Die Mauerkrone ist mit Mörtel gerade abgeglichen.

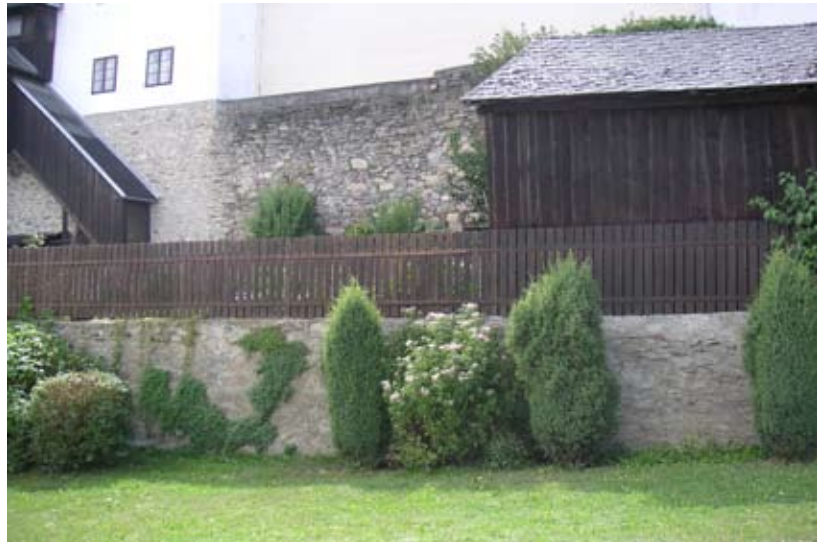
### **Moserturm bis Kirche (39/50):**

Die vordere Terrassenmauer läuft wie zuvor beschrieben weiter. Wieder ist vereinzelt Bewuchs in den Fugen zu sehen.

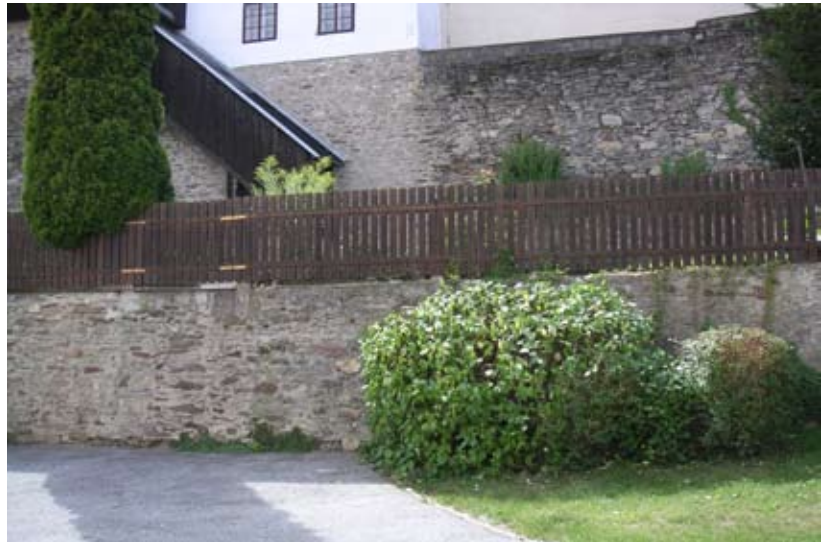
### **Moserturm bis Kirche (40/50):**

Ungefähr auf Höhe des Busches wechselt die Oberfläche der Terrassenmauer. Der „Verputz“ nimmt stetig ab, bis nur noch der Fugenmörtel über die Bruchsteinkanten, aber nicht den gesamten Stein, verstrichen ist. Der Grad der Verstreichung variiert. Die Bruchsteine sind größtenteils lang, plattig mit immer wieder kleinen dazwischengesetzten Bruchsteinen. Es wurde versucht in Lagen zu arbeiten, allerdings sind keine Kompartimente zu erkennen. Die Mauerkrone ist weiterhin mit Mörtel gerade abgeglichen.

Auf den untersten ungefähr 20 cm ist der Mörtel in der Mauer gar nicht zu sehen.

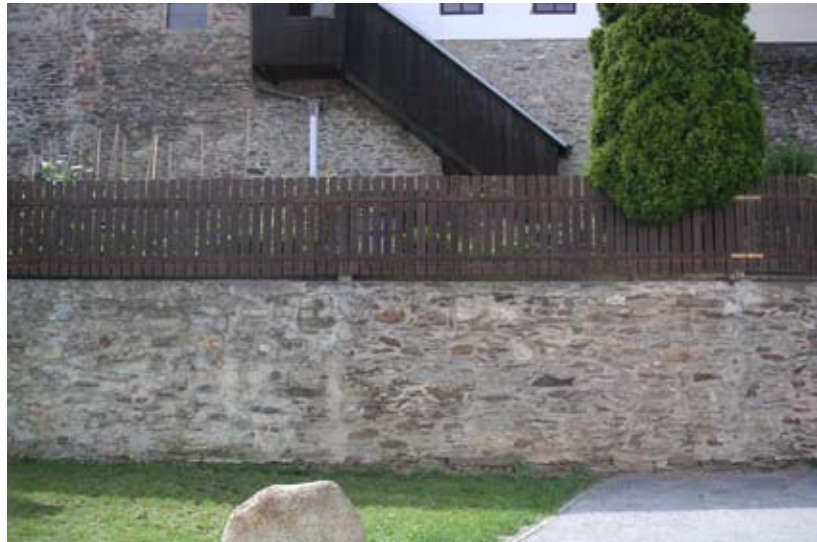
### **Moserturm bis Kirche (41/50):**

Der Fugenmörtel nähert sich weiter nach links im Bild wieder dem „Verputz“ an. Weiters wechselt langsam das Steinformat von lang-plattig zu eher blockhaft bis würfelig. Weiters sind immer wieder Pflastersteine in die Terrassenmauer integriert. Die Betonsteher des Zaunes sind in die Terrassenmauer einbetoniert, dies ist besonders deutlich rechts des Baumes zu sehen.

Die Mauerkrone ist weiter mit Mörtel abgeglichen und auf den untersten 10 bis 20 cm ist kein Putz in den Fugen oder „Verputz“ zu sehen. Dieser unverputzte Bereich nimmt stetig nach links ab.

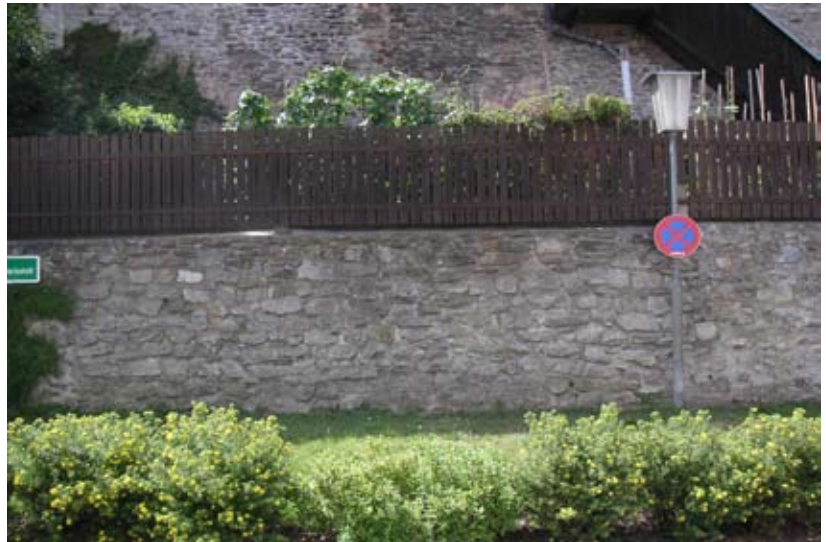
### **Moserturm bis Kirche (42/50):**

Die zuvor beschriebene Oberfläche setzt sich bis ca. zum „Halten und Parken - Verboten“- Schild fort. Links des Schildes wandelt sich das Oberflächenbild. Eine genaue Fuge zwischen den beiden Oberflächenbildern lässt sich nicht festlegen. Ab dem Schild sind die Bruchsteine zumeist groß-blockhaft. Es wurde versucht in Lagen zu arbeiten, diese sind allerdings nicht immer horizontal, sondern können auch leicht schräg verlaufen. Der Mörtel bleibt zumeist ein paar Zentimeter hinter der Bruchsteinoberfläche zurück. Die Mauerkrone ist sehr eben hergestellt, hierfür wurden auch kleinere Steine verwendet, um die Horizontalität zu gewährleisten. Der oberste Abschluss wird durch eine dünne Mörtelschicht hergestellt. Ganz links im Bild ist wieder Bewuchs in den Fugen vorhanden.

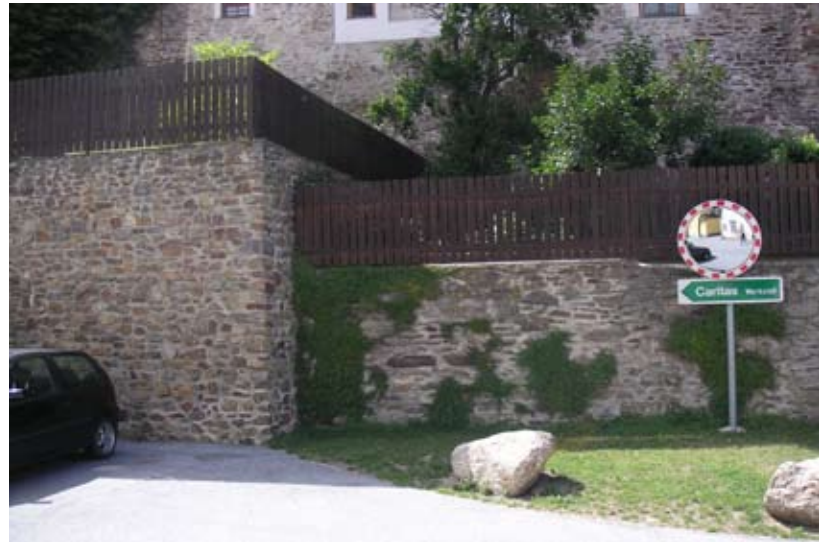
### **Moserturm bis Kirche (43/50):**

Ab dem Spiegel ändert sich die Oberfläche der Terrassenmauer erneut. Die Bruchsteine sind wieder lang-plattig. Vereinzelt Steine sind sehr groß. Wieder wurde versucht die Lagen möglichst horizontal zu halten. Die Fugen sind eher breit. Der Mörtel ist bis über die Bruchsteinoberfläche verstrichen. Links des Spiegels ist der Mörtel feiner als rechts. Stellenweise wurde links noch über dem feinen Mörtel grober verstrichen. Die Mauerkrone ist bis zu dem kleine Absatz sehr eben und mit einer dünnen Mörtelschicht abgeglichen. Ab dem Absatz ist die Mauer geringfügig höher, die Mauerkrone wird hier durch eine dickere Mörtelschicht hergestellt, die die Unebenheiten der Bruchsteine ausgleicht.

Die bisher beschriebene Terrassenmauer endet hier mit dem dazu gehörigen Grundstück und läuft stumpf an die nächste Terrassenmauer an. Diese zeichnet sich unter anderem durch einen Sprung im Niveau aus (siehe folgende Seiten).

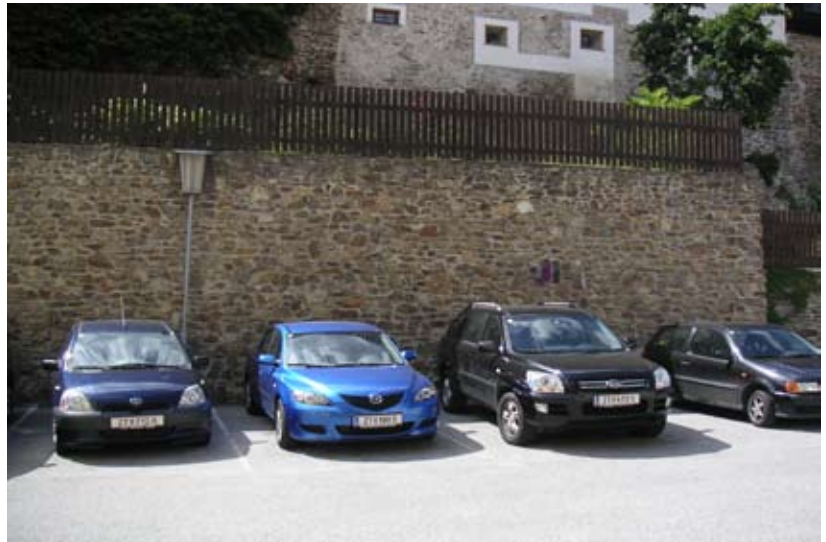
### **Moserturm bis Kirche (44/50):**

Die Bruchsteine dieser Terrassenmauer sind durchwegs eher würfelig und recht groß. Sie sind in ordentlichen Lagen versetzt. Die Fugen sind breit und der darin befindliche Mörtel ist nicht ganz bis an die Bruchsteinoberfläche verstrichen. Die Mauerkrone ist durch die Verwendung von entsprechenden kleineren Steinen gerade abgeglichen, eine Mörtelausgleichsschicht ist von unten nicht zu sehen. Den obersten Abschluss bildet ein hölzerner Zaun.

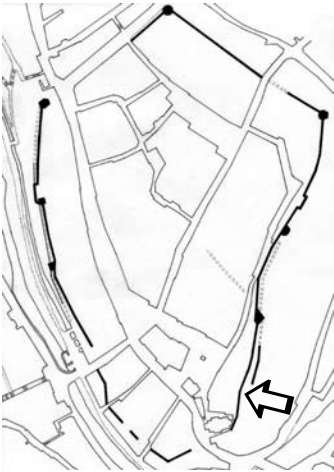
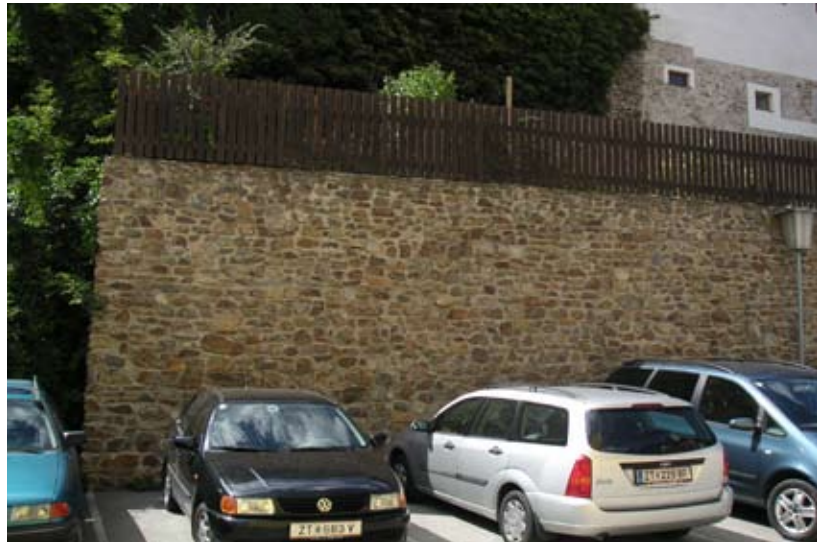
### **Moserturm bis Kirche (45/50):**

Das zuvor beschriebene Oberflächenbild ist unverändert auch auf diesem Bild zu sehen. Auch die linke Ecke der Terrassenmauer ist leicht nach unten hin ausgestellt. Auch die seitliche Mauer weist das gleiche Oberflächenbild auf. Nachdem die Terrassenmauer sich deutlich von dem Oberflächenbild aller bisher beschriebenen Mauern absetzt ist eine spätere Errichtungszeit dieser Mauer höchst wahrscheinlich.

Der hier anschließende Abschnitt weist keine vorgestellte Terrassenmauer auf und ist mit den Bildern 25/50 und 26/50 schon besprochen.

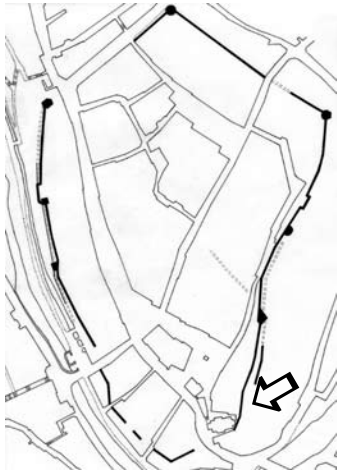
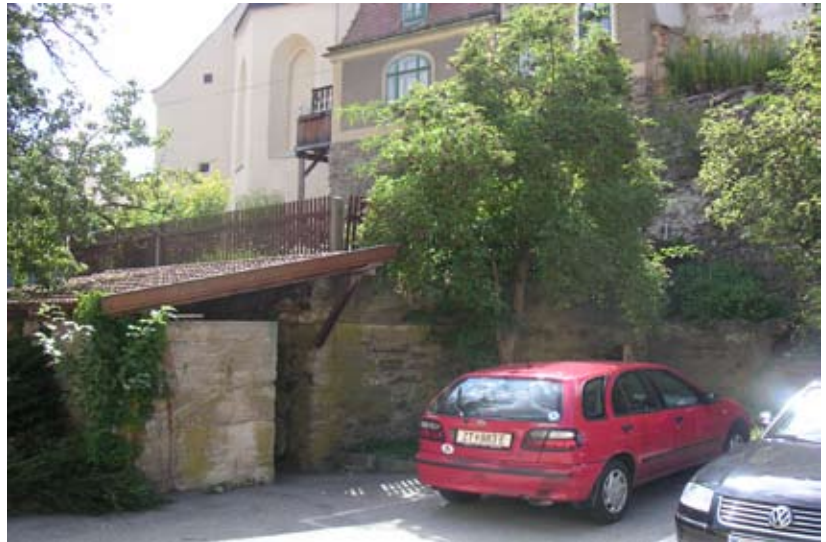
### **Moserturm bis Kirche (46/50):**

Anschließend an Bild 26/50 sieht man hier die rechte Mauer der nächsten Terrasse. Die Mauer ist auch dieses Mal aus Bruchsteinen hergestellt. Sie ist an der Stirnseite aus besonders großen rechteckigen Bruchsteinen. Die Lagen ziehen sich über die gesamte Länge gerade durch. Die Fugen sind wieder besonders breit. Der Mörtel reicht bis fast an die Bruchsteinoberkante heran. An der vorderen Ecke ist der Fugenmörtel bis über die Bruchsteine verschmiert und mit einem Fugenstrich nachgezogen.

Die Mauerkrone der Bruchsteinmauer ist gerade mit Beton oder Mörtel abgeglichen, etwas zurückversetzt befindet sich dann noch eine betonierte 80 cm hohe Mauer, die einen Holzzaun trägt.

An die Stirnseite schließt ein Pultdach unter dem sich ein Abstellraum für die Müllkübel befindet. Unter dem Pultdach ist ein kleiner Abschnitt der Stirnseite zu sehen, auch diese ist aus besonders großen Bruchsteinen hergestellt. Die Fugen sind eher schmal. Der Mörtel reicht knapp bis an die Bruchsteinoberkante.

Das Pultdach wird von einer weiteren vorgestellten Mauer getragen, die an dieser Seite betonierte wurde.

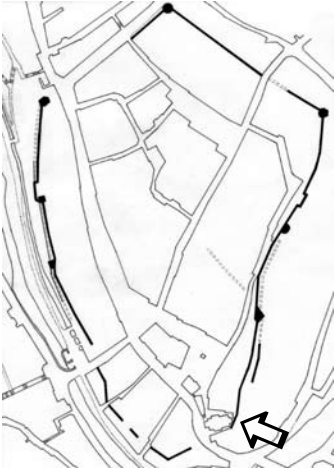
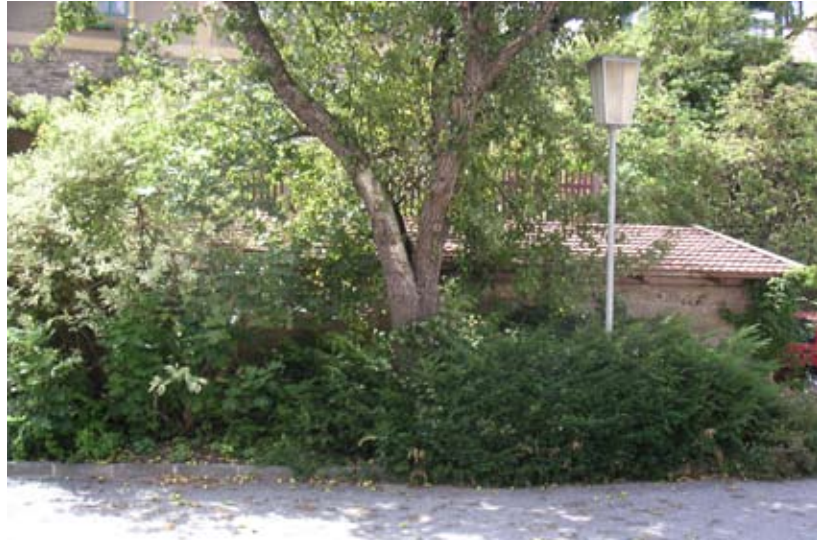
### **Moserturm bis Kirche (47/50):**

Die zuvor beschriebene betonierte Mauer, die das Pultdach trägt, setzt sich fort. Die Terrassenmauer ist nicht mehr zu sehen.

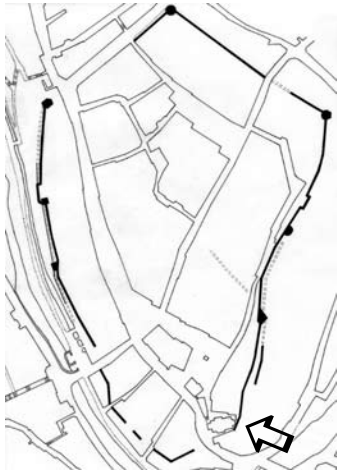
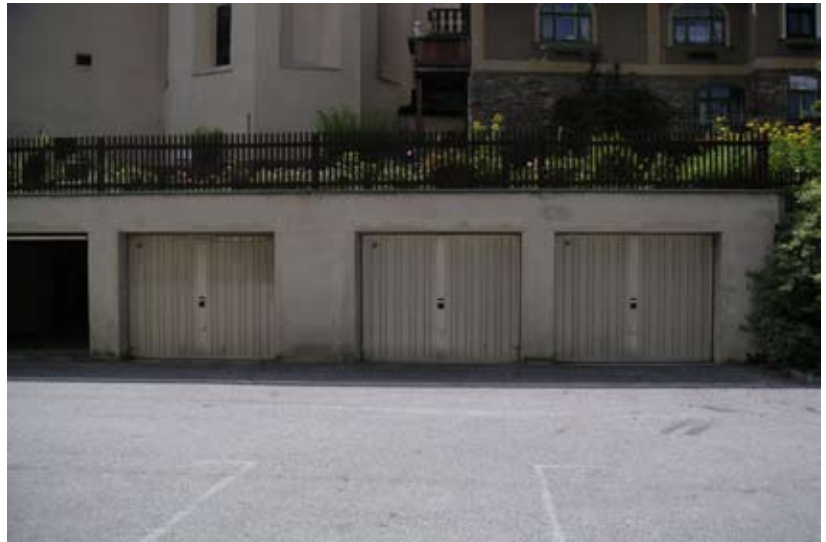
**Moserturm bis Kirche (48/50):**

Der Verlauf setzt sich mit diesen Garagen fort. Die Rückwand innen in den Garagen ist verputzt und es kann daher nicht bestätigt werden, dass es sich hier um die weiterlaufende Terrassenmauer handelt. In der linken Garage (offen) befinden sich zwei Türen in der rückwärtigen Wand, die unter die Terrasse führen. Der Zaun der Terrasse ist an die Garagenvorderkante vorgerückt.

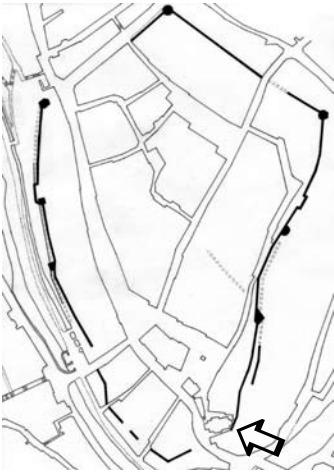
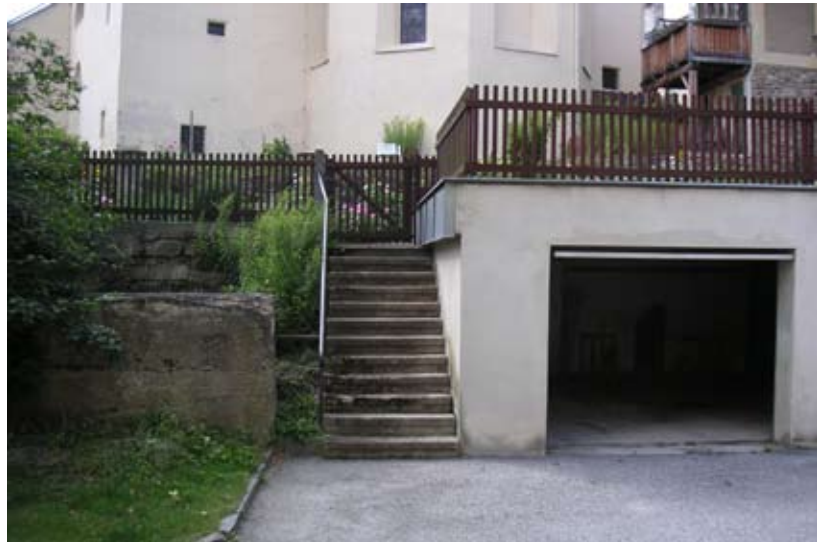
### **Moserturm bis Kirche (49/50):**

Anschließend an die Garagen ist eine Stiege aus Betonstufenelementen, die die Straßenebene mit der Terrasse verbindet. Neben der Stiege läuft die Terrassenmauer ein Stück weiter. Auch hier wurden für die Terrassenmauer Bruchsteine verwendet, die in Lagen versetzt sind. Die Fugen sind sehr schmal, Mörtel ist in ihnen nicht zu sehen. Größere Fugen sind durch sehr kleine Bruchsteine ausgezwickelt. Die Mauerkrone wird von einer betonierten Ausgleichsschicht gebildet. Diese trägt den Zaun. Vor die Terrassenmauer ist wiederum in der Flucht der Garagen eine betonierte Mauer gestellt. Diese Mauer verdeckt einen in die Terrassenmauer eingebetonierten Durchgang unter die Terrasse.

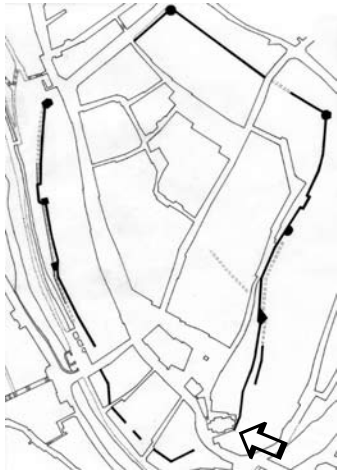
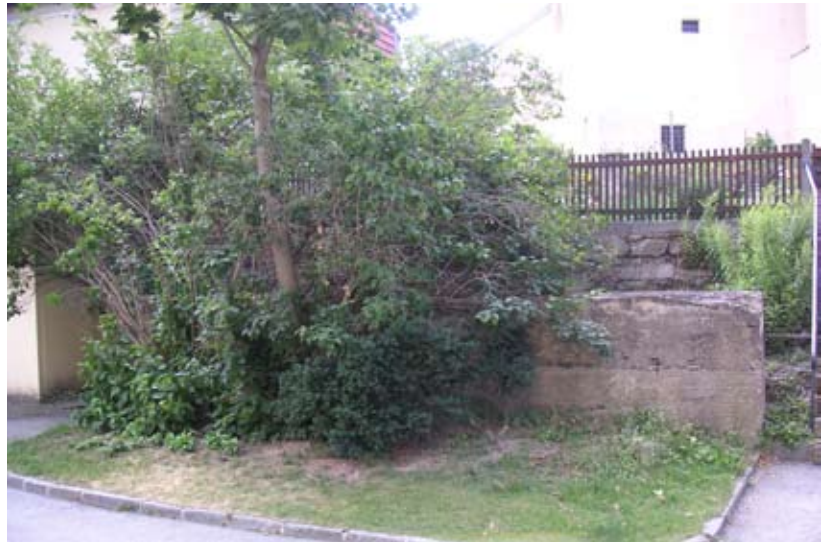
**Moserturm bis Kirche (50/50):**

Rechts im Bild ist noch einmal die zuvor schon besprochen Terrassenmauer und die vorgestellte Mauer zu sehen. Die Terrassenmauer schließt stumpf an das folgende Gebäude an. Das Gebäude setzt sich bis zur Landstraße fort und zeigt nur ungefähr den weiteren Verlauf der Stadtmauer an (keine Abbildung). Nach der Landstraße ist der Verlauf der Stadtmauer zunächst nicht erhalten.

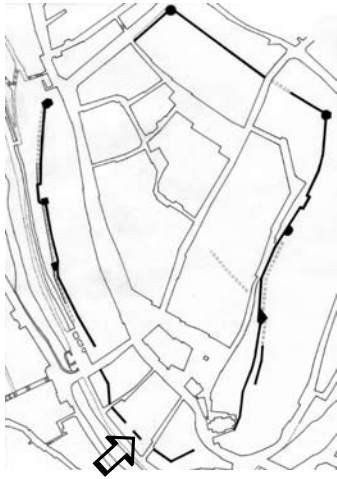
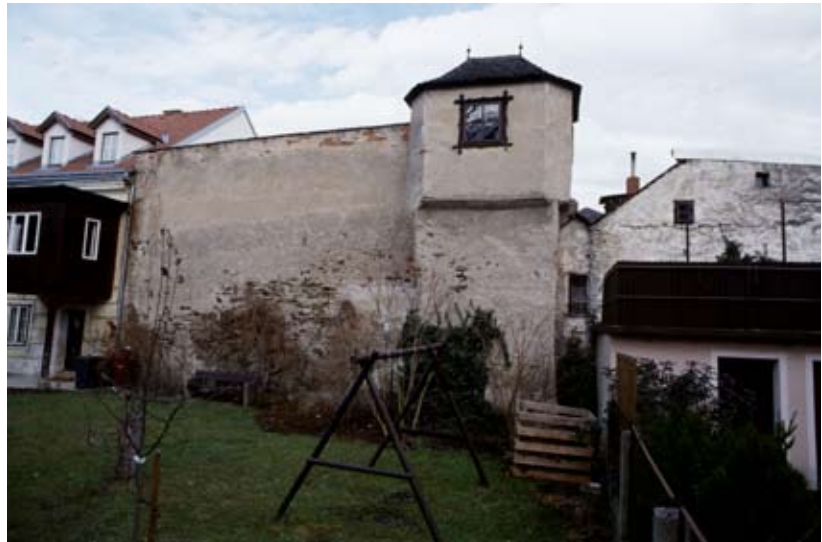
### **Kirche bis Kuenringerstrasse (1/8):**

Der genaue Verlauf der Stadtmauer ist ab der Kirche bis zur Habsburgergasse durch die Verbauung nicht mehr eruierbar. Das erste deutlich erkennbare Stück ist auf diesem Bild zu sehen. Die Stadtmauer ist hier zwar größtenteils verputzt, aber vor allem im unteren Bereich sind die Bruchsteine deutlich zu sehen.

Aussagen über Kompartimente oder die Zusammenstellung der Steine sind nicht zu treffen. Die Mauer scheint hier nicht auf dem rechts angrenzenden Grundstück weiter zu laufen, sondern eher entlang der Grundstücksgrenze einen rechten Winkel zu bilden. Tatsächlich verläuft entlang der Habsburgergasse eine Bruchsteinmauer. Allerdings würde ein weiterer Verlauf der Stadtmauer entlang dieser Gasse die Kirche aus dem ummauerten Stadtgebiet ausschließen und die bestehende Stadtmauer zwischen Moserturm und Kirche nicht treffen. Daher ist dieser Verlauf auszuschließen und die Bruchsteinmauer entlang der Habsburgergasse als Grundstücksmauer zu definieren.

Der Verlauf der Mauer ist hier insofern strukturiert, dass sich rechts im Bild ein Vorsprung abzeichnet. Dieser Vorsprung setzt sich in weiterer Folge mit einem weiteren Vorsprung zu einem Raum fort, der wiederum abgeschrägte Ecken besitzt. Dieser Raum könnte durch den darunter befindlichen Vorsprung ein Wiekhaus sein. Sollte die Stadtmauer in gerader Linie mit der Kirchenecke verbunden gewesen sein, was die Luftbilder nicht ausschließen, wäre es schlüssig, an dieser Stelle einen Turm zu vermuten, da an jeder Ecke der Stadtmauer ein Turm steht. Andererseits wäre es von Form und Größe her ein außergewöhnlich kleiner Turm für die Zwettler Stadtmauer. Weiters spricht dagegen, dass er sich auf der Höhe des Farbwechsels im Verputz der Mauer befindet und somit genauso wie der obere Mauerbereich nachträglich aufgemauert worden sein kann. Das „Turmzimmer“ ist mit einem Walmdach aus Holzschindeln abgedeckt.

Das links anschließende Gebäude steht in einer Flucht mit der Stadtmauer.

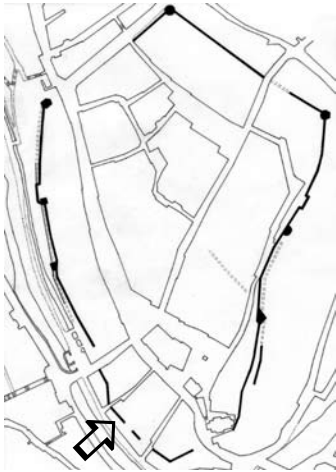
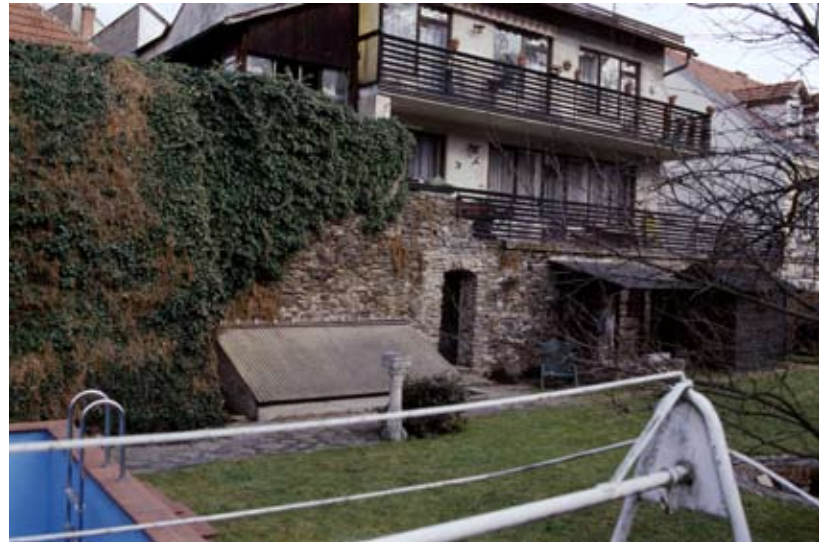
### **Kirche bis Kuenringerstrasse (2/8):**

Rechts im Bild ist nochmals das Grundstück zu sehen, das die Stadtmauer auslässt. Hier schließt die Mauer wieder an, allerdings bildet sie nur noch die Terrassenmauer des Gebäudes. Die Höhe der Stadtmauer ist bis zur Terrasse herabgesetzt worden, um dann links stufenweise wieder angehoben zu werden. Ganz links im Bild scheint sie dann wieder die volle Höhe zu erreichen. Leider ist dieser Teil komplett mit Bewuchs verdeckt. Der Durchgang mit dem Segmentbogen wurde, wie deutlich zu sehen ist, nachträglich eingefügt.

Die Oberflächenstruktur ist, soweit sichtbar, von stark unterschiedlichen Bruchsteingrößen geprägt. Öfters wurden besonders kleine Bruchsteine genützt, um Lücken zwischen größeren Bruchsteinen aufzufüllen. Zumeist ist der Mörtel in den Fugen sichtbar und zeichnet sich durch unterschiedliche Farben aus. Durch die geringe Länge der sichtbaren Bereiche ist nichts über Kompartimente auszusagen. Die Mauerkrone wird rechts vom Balkon gebildet, die linke Hälfte ist soweit bewachsen, dass sie nicht zu sehen ist.

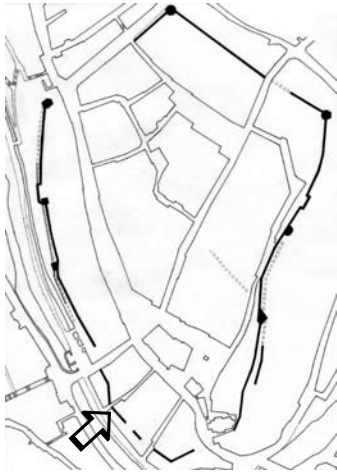
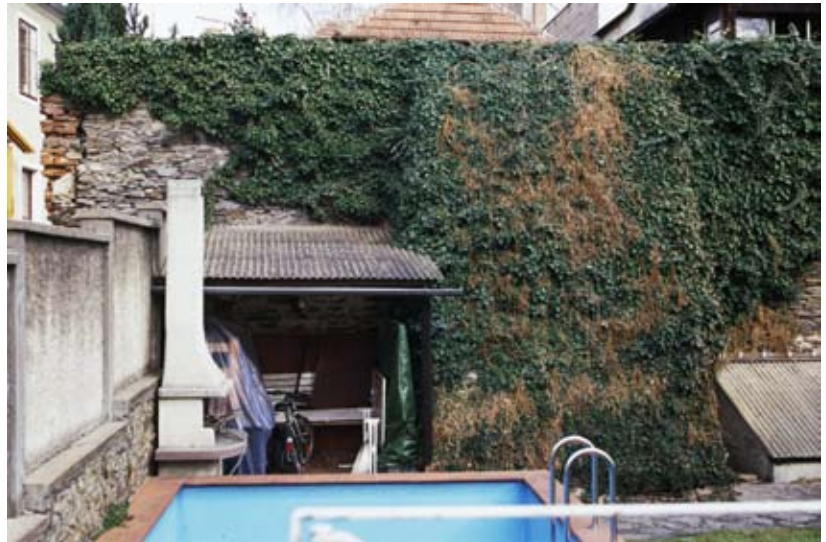
### **Kirche bis Kuenringerstrasse (3/8):**

Den Abschluss dieses Grundstückes bildet eine Ziegelmauer, die an die Stadtmauer angelehnt wurde und dem Verlauf der Babenberbergasse folgt. Diese Ziegelmauer ist in einem schlechten Erhaltungszustand. Die Stadtmauer läuft ohne eine gerade Fuge zu bilden bis zur Ziegelmauer. Die Oberflächenstruktur entspricht jener des zuvor beschriebenen Bildes, doch auch hier verdeckt Bewuchs den größten Teil der Mauer. Nur die rückwärtige Mauer des Schuppens zeigt ein anderes Bild, denn hier ist der Mörtel deutlich über die Fugen hinaus verstrichen. Zwischen den beiden Wellblechdächern befindet sich ein Pfeiler, der komplett von Bewuchs verdeckt ist. Der Pfeiler steht nur wenig aus der Mauerflucht hervor und hat dem Anschein nach seine komplette Höhe noch nicht mit der jetzt erhaltenen Mauerhöhe erreicht.

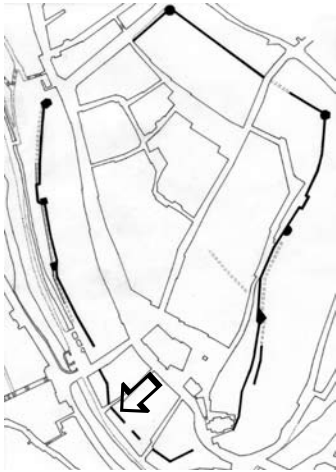
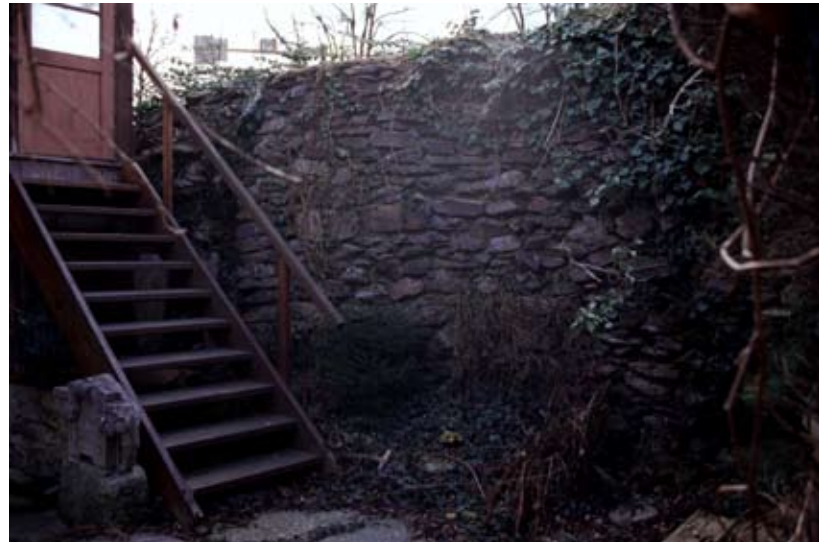
### **Kirche bis Kuenringerstrasse (4/8) Stadtinnenseite:**

Im Garten des Gebäudes Babenberbergasse 5 sieht man einen kleinen Bereich der Stadtmauer von der Inneseite. Das Holzgebäude mit der Holzstiege links im Bild konnte teilweise schon im vorherigen Bild hinter der Stadtmauer gesehen werden. Die Stadtmauer selbst macht im Bereich des Gebäudes einen eher ungeordneten Eindruck. Dieser Bereich endet mit einem Pfeiler aus Bruchsteinen, zumindest sieht man hier eine vertikal verlaufende Fuge, die dann an einen „geordneteren“ Bereich der Stadtmauer anschließt. Die Bruchsteine sind nun in deutlichen Lagen versetzt. Die Steingrößen sind überwiegend mittelgroß. Der Mörtel ist zwar in den Fugen sichtbar, reicht aber nicht an die Bruchsteinoberkante heran. Die Mauerkrone ist relativ gerade abgeschlossen, hat jedoch keine eigene Mauerkronenausbildung. Auch hier sind die meisten Teile von Bewuchs verdeckt.

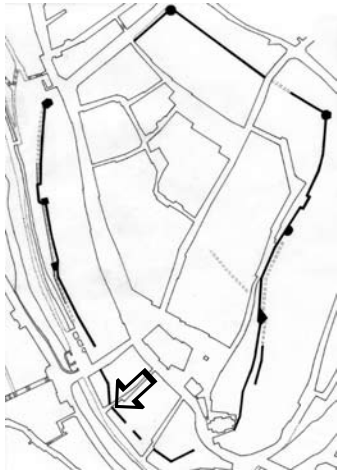
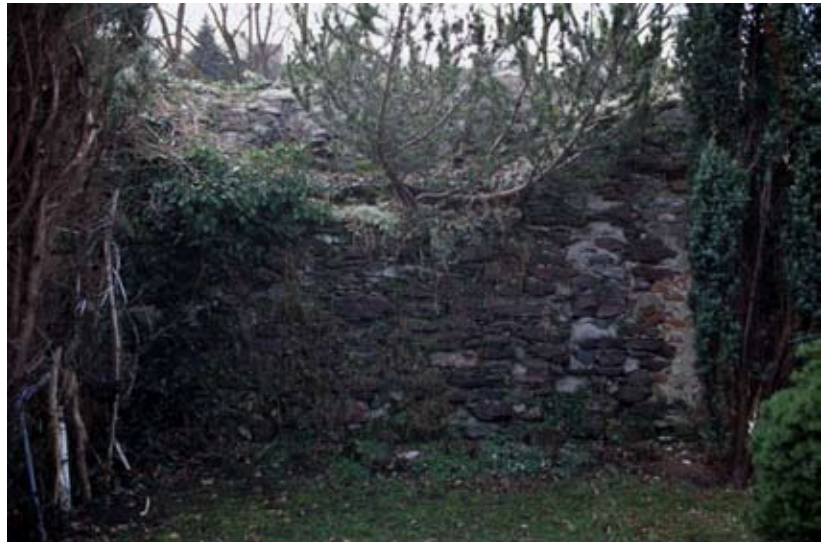
### **Kirche bis Kuenringerstrasse (5/8) Stadtinnenseite:**

Die Stadtinnenseite setzt sich auf diesem Bild fort. Im Gegensatz zum vorherigen Bild (links neben dem Gewächs), sind hier die Bruchsteine größtenteils kleiner. Die horizontalen Lagen sind nicht mehr so deutlich zu erkennen wie zuvor. Der Mörtel ist in den Fugen sichtbar, reicht aber nicht bis an die Bruchsteinoberkante heran. Erst an der äußerst rechten Ecke des Bildes ist wieder ein gestörter Bereich zu sehen. Hier sind große Bereiche mit Mörtel verfüllt. Ganz rechts im Bild befindet sich eine Flickstelle, die mit Ziegeln aufgefüllt ist.

In der Mitte des Bildes sieht man eine nach unten gerichtete Krümmung der innersten Schale der Stadtmauer, dahinter ist der Kern der Stadtmauer sichtbar. Die Bruchsteine scheinen ungeordnet zwischen die beiden Mauerschalen verfüllt worden zu sein, der Zwischenraum zwischen den Bruchsteinen wurde dann mit Mörtel aufgefüllt. Die Oberflächen der Bruchsteine bilden im Gegensatz zu den beiden Außenschalen keine glatte Oberfläche, sondern einzelne Kanten stehen hervor und verzahnen sich so mit den Außenschalen.

Die Mauerkrone ist in diesem Bereich uneben und zumeist durch Bewuchs verdeckt. Eine eigene Abdeckung der Mauerkrone wurde nicht vorgenommen.

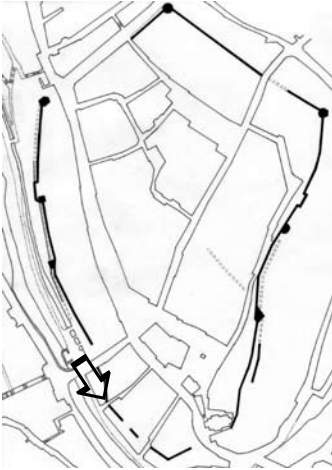
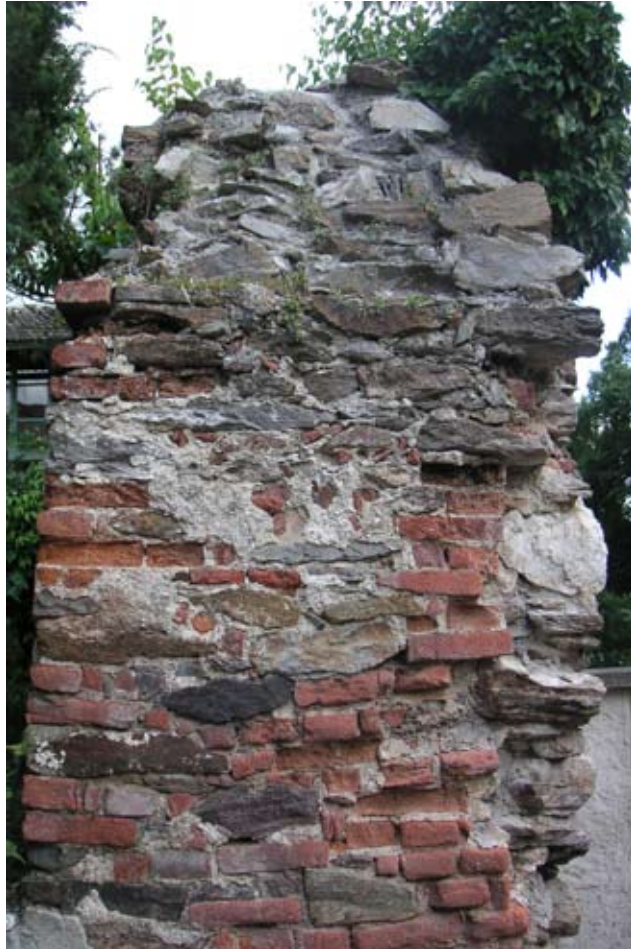
#### **Kirche bis Kuenringerstrasse (6/8):**

Die Stadtmauer wurde im Bereich der Babenberbergasse in Gassenbreite unterbrochen. Deutlich ist im obersten Abschnitt noch ein kleines Stück des Stadtmauerprofils zu sehen. Die beiden Außenschalen sind noch zu erkennen. Dies ist auf der Stadtaußenseite (rechts im Bild) deutlicher als auf der Innenseite zu erkennen. Die Füllschicht zeigt eine ungeordnete Ansammlung von kleineren Bruchsteinen, die in einer größeren Menge Mörtel eingebettet sind.

Weiter unten wurde die neu entstandene Stirnseite mit Ziegeln gerade abgeschlossen. Diese Ziegelschicht ist an der Stadtaußenseite ausgebrochen.

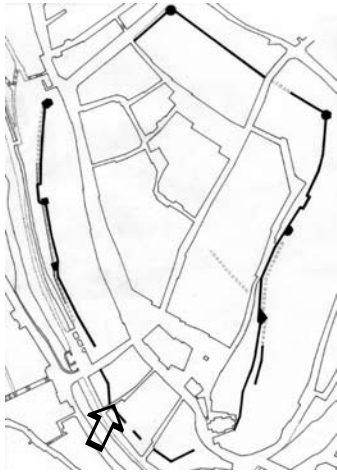
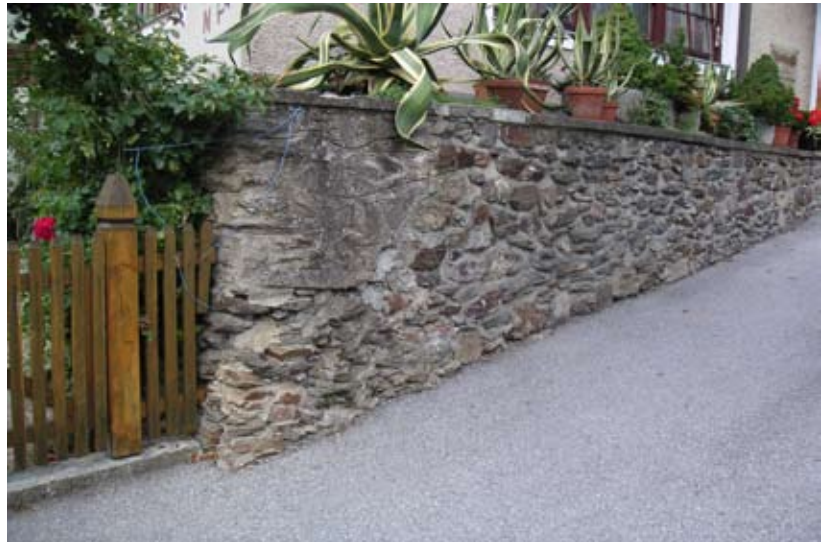
### **Kirche bis Kuenringerstrasse (7/8):**

Auf der nördlichen Seite der Babenberbergasse (gegenüber Bild 6/8) sieht man die Stadtmauer nur noch ansatzweise in der Grundstücksgrenze integriert. Nur wenige lang-plattige Bruchsteine der Stadtmauer sind am Anfang der Mauer zu erkennen, zumal der größte Teil von Verputz verdeckt ist. Die anschließenden runden Bruchsteine nehmen das Thema der Stadtmauer nur auf. In den Fugen zeigt sich deutlich der Mörtel, der zu weiten Teilen mit Fugenstrich verziert ist. Die Mauerkrone des gesamten Abschnittes ist mit einer Betonschicht abgeschlossen, die mehrere Zentimeter misst.

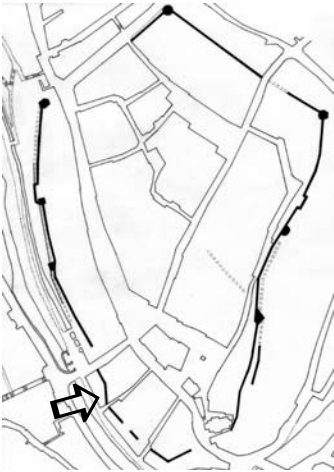
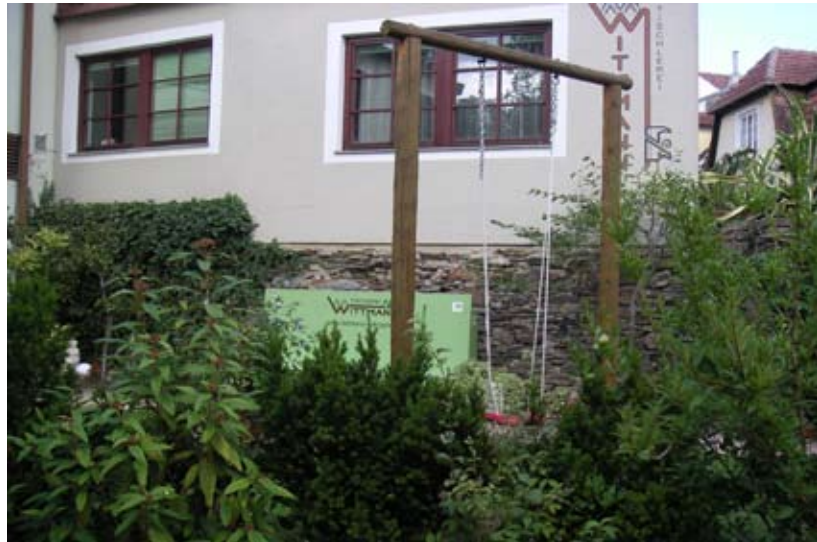
### **Kirche bis Kuenringerstrasse (8/8):**

Das letzte Stück der sichtbaren Stadtmauer bis zur Kuenringerstrasse ist zum größten Teil als Außenmauer des Gebäudes Babenberbergasse 6 in Verwendung. Die Bruchsteine sind überwiegend lang-plattig. Größere Zwischenräume sind durch kleine Bruchsteine ausgezwickelt. Im rechten Bereich ist der Mörtel in den Fugen nicht zu sehen. Ab dem zweiten Steher der Schaukel tritt der Fugenmörtel stellenweise deutlich hervor. Einzelne Steine scheinen aus der Mauer ausgebrochen zu sein. Wie hoch die Stadtmauer in das Gebäude eingreift, ist auf Grund des Verputzes ab einer Höhe von rechts 1,85 m und links 2,40 m nicht zu erkennen.

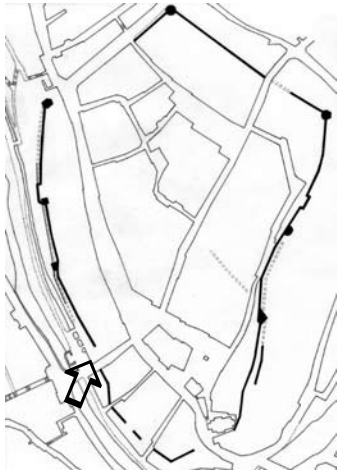
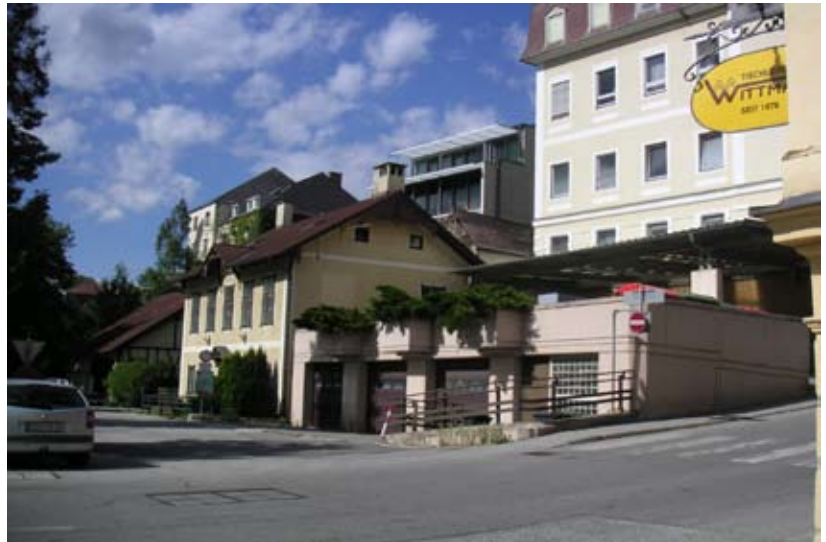
**Kuenringerstrasse bis Hofbauerturm (1/14):**

Dieser Abschnitt beginnt von der Kuenringerstrasse ausgehend zunächst mit einer kompletten Verbauung vor der Stadtmauer.

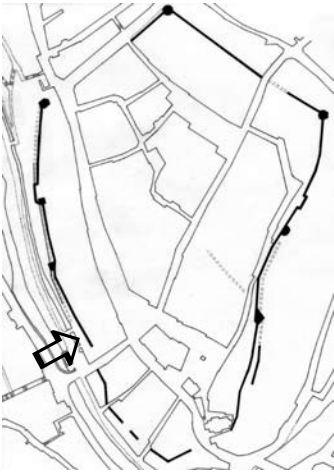
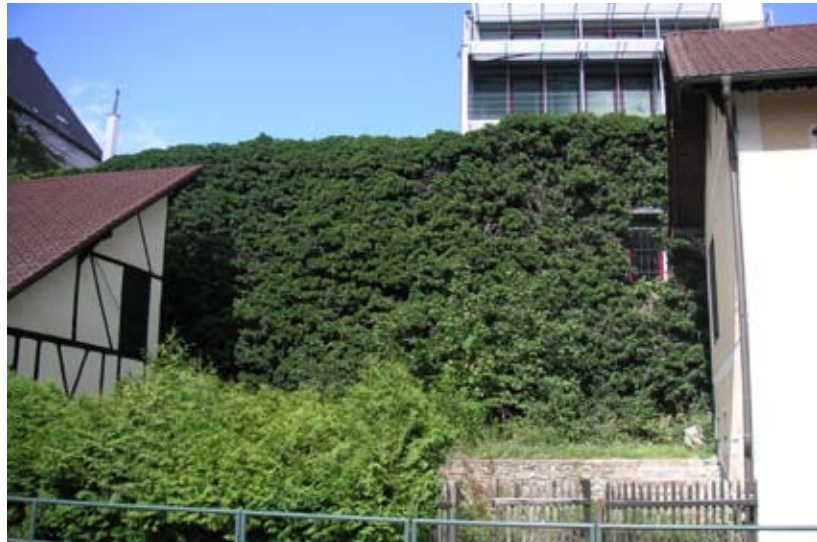
### **Kuenringerstrasse bis Hofbauerturm (2/14):**

Leider ist die Stadtmauer hier komplett vom Bewuchs verdeckt. Die erhaltene Höhe der Mauer beträgt 8,20 m. Einzig ein Durchgang auf Traufenhöhe (4 m über Terrassenniveau) ist rechts im Bild zu erkennen. Er ist mit einem schmiedeeisernen Tor verschlossen und scheint auf der Stadtaußenseite auf keinerlei Podest oder Abgang zu führen.

Im Vordergrund ist ein kleiner Ausschnitt der Terrassenmauer zu erkennen. Die Terrassenmauer besteht ihrerseits auch aus Bruchsteinen, doch diese weisen keine besondere Formauswahl auf. Die Fugen sind sehr breit, der darin enthaltene Mörtel ist wenige Zentimeter unter der Steinoberkante glatt abgestrichen. Die Mauerkrone ist eben abgeglichen. Ganz rechts führen einige Stufen auf das Terrassenniveau.

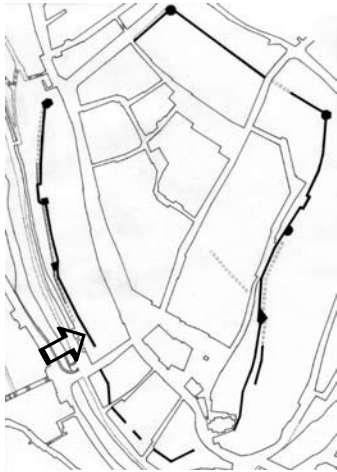
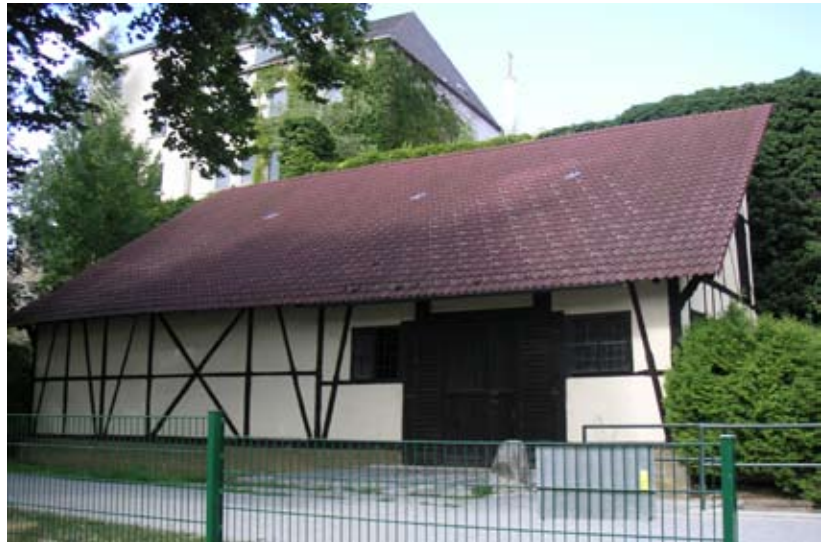
**Kuenringerstrasse bis Hofbauerturm (3/14):**

Wieder ist die Sicht auf die Stadtmauer durch ein Gebäude verdeckt.

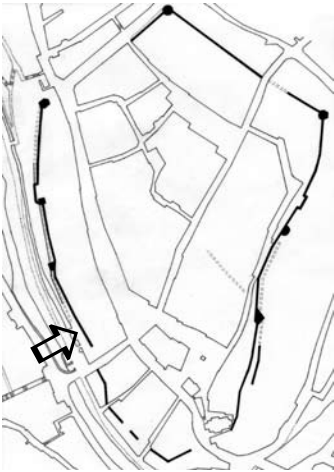
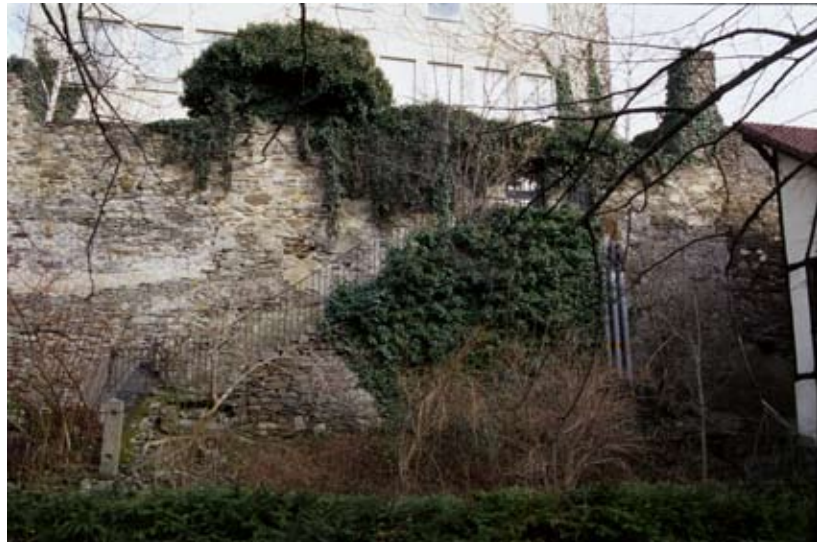
#### **Kuenringerstrasse bis Hofbauerturm (4/14):**

Hinter dem Gebäude rechts im Bild ist ungefähr bei der Grundstücksgrenze eine Veränderung in der Oberflächenstruktur der Stadtmauer zu erkennen. Rechts, hinter dem Gebäude, sind lang-plattige Bruchsteine mit besonders vielen sehr kleinen Bruchsteinen ausgezwickelt. Der Mörtel in den Fugen tritt nur bis knapp unter die Steinoberfläche heran, vereinzelt ist der Mörtel auch nicht zu sehen.

Links der Grundstücksgrenze ist der Mörtel teilweise über die Bruchsteine verstrichen. Die Bruchsteine sind auch hier lang-plattig, die Zwickelsteine sind jedoch viel größer. Die Mauer wird hier von drei Rohren einer Hochspannungsleitung durchbrochen, die dicht in die Bruchsteinmauer eingepasst sind.

Links neben den Rohren schließt ein gemauerter Abgang an. Dieser beginnt mit einem Durchbruch durch die Stadtmauer auf Innenstadtniveau, an den ein Podest und in weiterer Folge eine Stiege parallel zur Stadtmauer anschließt. Podest und Austritt der Stiege sind durch Bewuchs verdeckt. Der Antritt ist aus Bruchsteinen aufgemauert und die einzelnen Stufen sind aus steinernen Blockstufen hergestellt. Die Stiege wird von einem eisernen Geländer begleitet. Der Abgang ist aus einigen großen Bruchsteinen mit besonders vielen kleinen Zwickelsteinen hergestellt. Der Mörtel ist rechts teilweise über die einzelnen Fugen hinaus verstrichen. Links ist der Mörtel nicht sichtbar. Unterhalb der Blockstufen sind immer wieder kleinere Steine herausgebrochen. Die Stiege wird in der Hälfte von einem Podest unterbrochen und läuft dann parallel zur Stadtmauer weiter bis auf das Terrassenniveau (zu sehen auf Bild 5/14). Der Terrassenbereich der Landung ist mit einer eigenen Mauer umschlossen.

Die Stadtmauer hinter dem Abgang macht einen sehr fleckigen Eindruck, das Oberflächenmuster wechselt mehrmals. Im unteren Bereich sind die Bruchsteine überwiegend kleinteilig, jedoch wird eine gewisse Lagerhaftigkeit gewahrt. Der Fugenmörtel ist nicht durchgehend sichtbar. Kompartimente können nicht erkannt werden.

Darüber schließt ein Band aus Mörtel an, dass sich bis auf einen Aussetzer über die gesamte linke Seite der Stadtmauer zieht. Innerhalb des „Ausreißers“ setzt sich die Bruchsteinmauer fort, allerdings passt das Oberflächenbild in diesem Bereich nur ungenügend zu dem darunter befindlichen. Die Steine scheinen hier sehr locker geschichtet zu sein.

Rechts über dem „Aussetzer“ befindet sich eine Linse mit einem besonders großen lang-plattigen Bruchstein und mehreren kleinen flachen Bruchsteinen, die sehr locker aufeinander geschichtet zu sein scheinen. In dieser Linse ist kein Mörtel zu sehen. Rechts davon ist der größte Teil durch Bewuchs verdeckt, jedoch sind die sichtbaren Bruchsteine überwiegend mit dem Fugenmörtel bis über die Kanten verstrichen.

Der Abschnitt über der Linse zeichnet sich durch besonders große, lang-plattige Bruchsteine aus. Die Fugen zwischen den Bruchsteinen sind sehr breit und bis zur Steinkante mit Mörtel aufgefüllt.

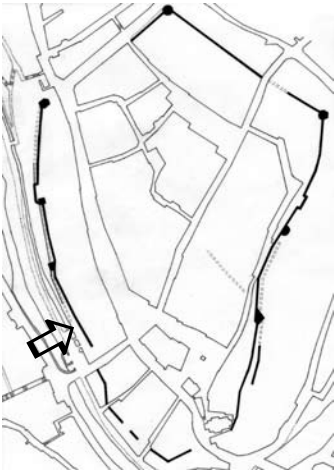
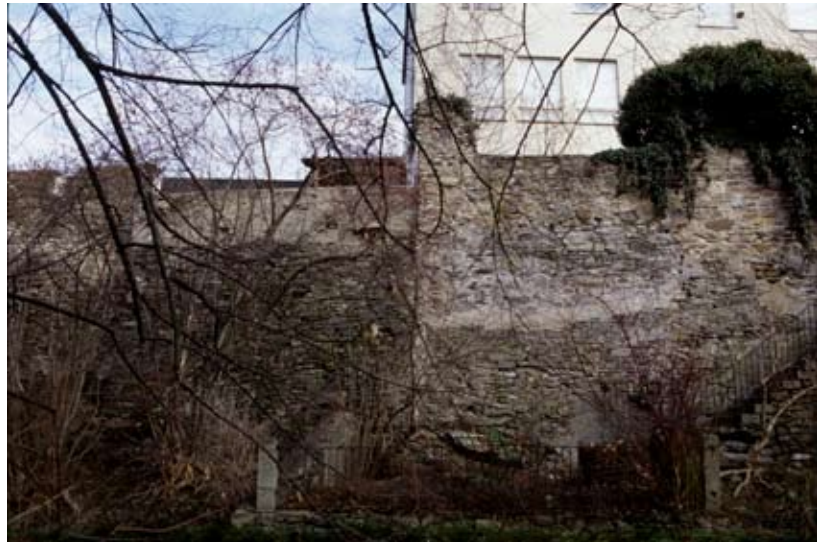
### **Kuenringerstrasse bis Hofbauerturm (5/14):**

Rechts im Bild ist nochmal die Stiege und die überwucherte „Zinne“ zu sehen. Das zuvor beschriebene Oberflächenbild setzt sich bis etwa zur Grundstücksgrenze fort. Die Mauer wird an der linken Grundstücksgrenze mit einer weiteren, rechteckigen Aufmauerung abgeschlossen. Die Grundstücksgrenze ist an der Mauer von oben herab bis zur Terrasse zu verfolgen und zeichnet sich durch ein Band aus Mörtel aus, das mehr oder weniger lotrecht gezogen ist. Circa in der Mitte der Mauer sind einige Ziegel mit vermauert.

Die vorgelagerte Terrasse ist ihrerseits mit einer Bruchsteinmauer eingefasst. Sie wird links und rechts von zwei schräg verlaufenden Mauern begrenzt. Auch die Terrassenmauer trägt das gleiche eiserne Geländer wie die Stiege, es wird durch Steinpfeiler gestützt.

Der nächste Abschnitt scheint sich über die gesamte Breite eines Grundstückes zu ziehen. Das Oberflächenbild ist hier um einiges gleichmäßiger. Die Bruchsteine sind überwiegend lang-plattig und die Größen variieren nicht so stark. Es wurde versucht in Lagen zu arbeiten, Kompartimente sind nicht zu erkennen. Über die gesamte Höhe sind die Fugen sehr schmal und der Mörtel nicht sichtbar. Nur unten links ist eine Stelle zu erkennen, die mit Mörtel verstrichen ist.

Nach oben reißt die Mauerhöhe stark uneben ab und wird von einer verputzten Ziegelmauer abgelöst. Sie schließt oben gerade ab, erreicht allerdings nicht die gleiche Gesamthöhe wie die beiden angrenzenden Mauerabschnitte. Der obere Ziegelbereich springt leicht hinter die Bruchsteinmauer zurück und erzeugt so eine Kante zu der rechts anschließenden Bruchsteinmauer. An der linken Grundstücksgrenze scheint die Mauer leicht schräg nach außen auszulaufen. Auch diese Seite schließt nicht eben an den anschließenden Mauerabschnitt an, sondern die Mauer springt hier etwas aus der Flucht hervor.

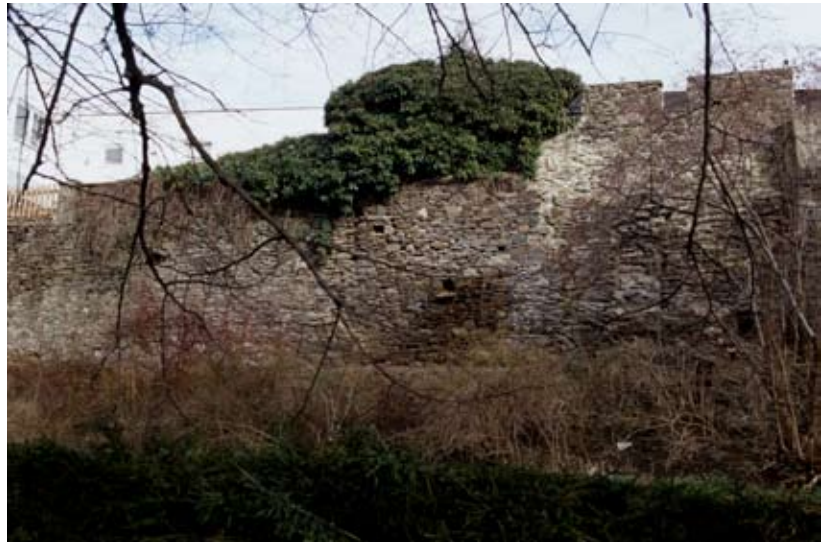
### **Kuenringerstrasse bis Hofbauerturm (6/14):**

Dieses Bild wird bis zum bewachsenen Sprung in der Mauerkrone beschrieben. Der Anschluss an das rechte Grundstück ist großteils durch Bewuchs verdeckt. Dieser Abschnitt zeichnet sich vor allem durch eine Vielzahl kleinerer Durchbrüche aus.

Die Oberfläche ist unterhalb der zwei Zinnen überwiegend aus lang-plattigen Bruchsteinen hergestellt. Die Anordnung der einzelnen Steine erscheint ungeordnet und Kompartimente sind nicht auszumachen. Der Mörtel tritt fleckenweise bis über die Bruchsteinkante hinaus. An den anderen Stellen ist er in den Fugen gar nicht auszumachen. Die Zinnen sind mit einer dünnen Mörtelschicht abgeschlossen. Das gleiche gilt für die Zwischenräume der Zinnen (siehe Bild 9/14).

Im unteren Bereich rechts befindet sich ein Durchbruch der wesentlich größer ist als die bisher besprochenen (40 cm x 80 cm). Links daneben ab der Höhe der Oberkante des vorherigen Durchbruches befindet sich eine türförmige Störung in der Mauer. Die Laibungen links und rechts sind aus kleineren, lang-plattigen Bruchsteinen hergestellt, deren Fugenmörtel nicht sichtbar ist. Die Kanten der Laibungen scheinen eher ausgerissen als gerade. Der Innenbereich (1 m x 2 m) liegt etwas tiefer in der Maueroberfläche. Die Schwelle und der Sturz schleifen sich jeweils in die Maueroberfläche ein. Weder unten noch oben sind genaue Absätze zu erkennen. Der „Innenbereich“ besteht aus großen Bruchsteinen, die Mörtelfugen sind breiter als in der umliegenden Maueroberfläche und werden unten von einer Reihe Ziegeln abgeschlossen.

Unterhalb des Bewuchses links der Fuge ist das Oberflächenbild der Mauer gleichmäßiger. Die Bruchsteine sind von groß-rechteckig bis klein-plattig durchmischt. Es wurde versucht in Lagen zu arbeiten. Kompartimentgrenzen sind nur ansatzweise zu erkennen. Mörtel ist über die gesamte Breite unter der überwucherten Zinne in den Fugen nicht zu sehen. An dem linken Ende der Zinne ist wieder eine Fuge in der Mauer zu erkennen, entlang der die Oberfläche links davon zurückspringt.

In diesem Abschnitt sind drei Durchbrüche zu sehen. Der Unterste befindet sich mittig in diesem Abschnitt. Dieser Durchbruch ist rechteckig, ca. drei Steinlagen hoch und hat einen großen, einzelnen Stein als Überlager. Die Sohlbank wird von einem

schräg nach unten versetzten plattigen Bruchstein hergestellt und kragt etwas aus der Mauerflucht vor. Der zweite Durchbruch befindet sich etwa auf halber Höhe der Mauer rechts neben dem zuvor beschriebenen. Es handelt sich um eine einfache Öffnung (siehe zum Vergleich beispielsweise Bild 7/14), die drei Steinlagen hoch und rechteckig ist. Auch hier wird das Überlager von einem einzelnen, großen Stein gebildet.

Die dritte Öffnung befindet sich auf zwei Drittel der Mauerhöhe und auf der linken Hälfte des Abschnittes. Auch diese Öffnung ist rechteckig. Sie ist ca. zwei Steinlagen hoch. Sturz, Sohlbank und linke Laibung werden jeweils von einem einzelnen Stein gebildet. Der Sturzstein reicht gerade über die Öffnungsbreite (siehe Bild 8/14 zum Vergleich).
