Die Stadtmauer von Zwettl, Niederösterreich.  
Bauarchäologische Studien

Nicole Alexandra Pieper

Wien, 2009

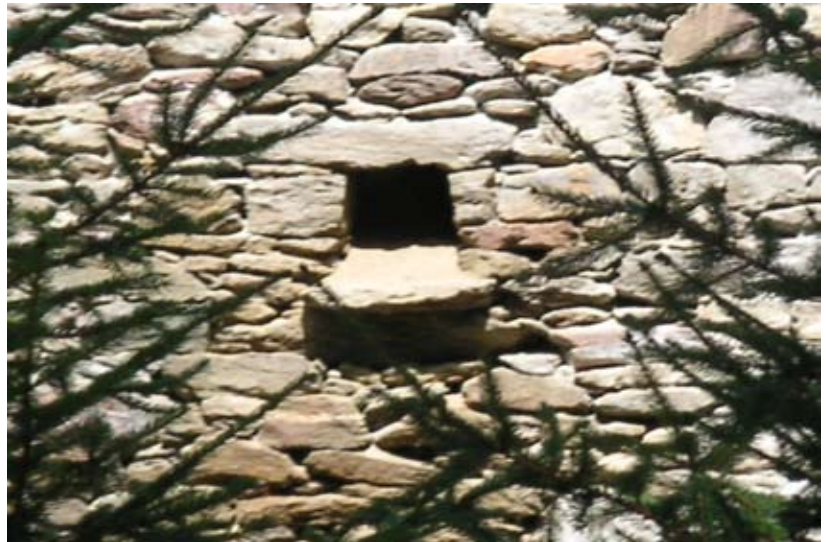
**Kuenringerstrasse bis Hofbauerturm (7/14):**

Die folgenden zwei Bilder zeigen zwei der Öffnungen im Detail. Das erste Detailbild dokumentiert die mittlere der drei Öffnungen. Deutlich sieht man den großen, über die gesamte Breite reichenden Sturzstein. Die seitlichen Laibungen sind mit ausgewählten Steinen hergestellt. Die Sohlbank wird durch einen einzelnen, leicht schräg versetzten Bruchstein gebildet, der aus der Mauerflucht herausragt (30 x 28 cm). Vielleicht eine einfache Form eines Ausgusses.

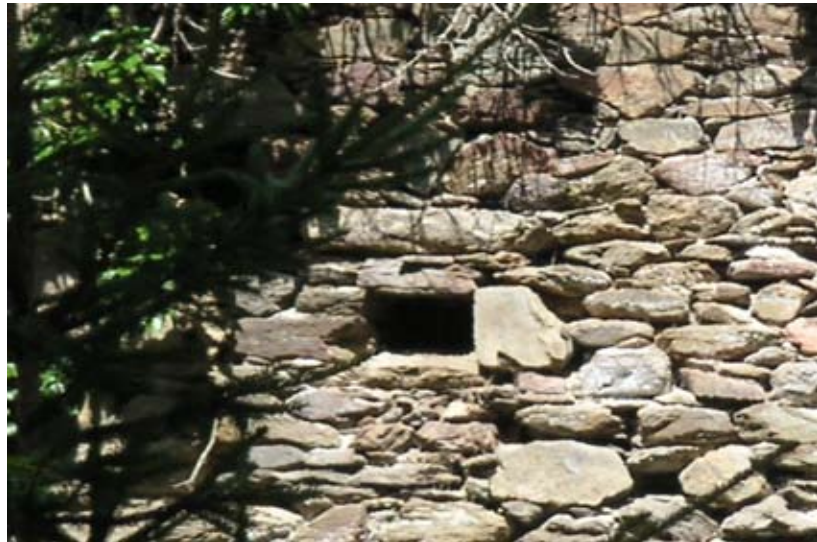
### **Kuenringerstrasse bis Hofbauerturm (8/14):**

Die zweite Detailabbildung ist die linke obere Öffnung. Sie ist rechteckig und wird von einem einzelnen Bruchstein nach oben abgeschlossen, der knapp die Breite überbrückt. Die rechte Laibung wird von einem einzelnen großen Bruchstein hergestellt, die linke von zwei lang-plattigen. Auch die Sohlbank ist von einem einzelnen Bruchstein hergestellt, im Gegensatz zur vorher besprochen Öffnung, kragt dieser nicht aus der Mauerflucht hervor.

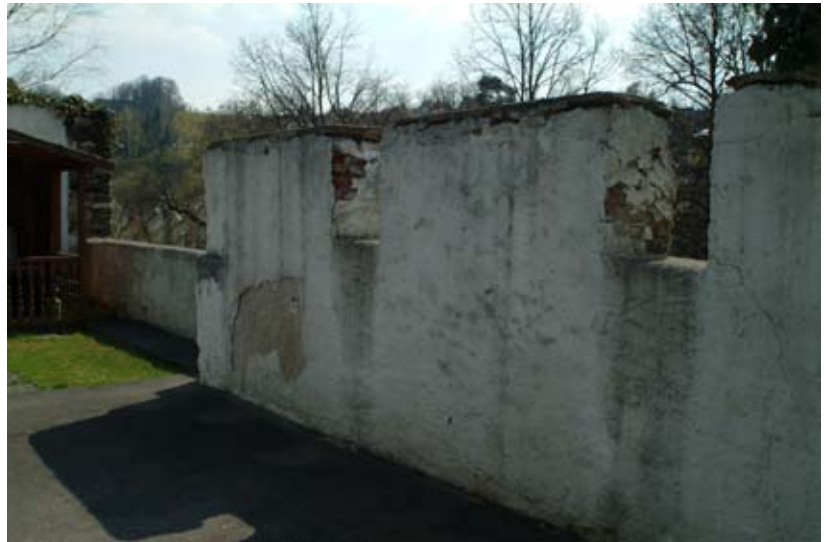
**Kuenringerstrasse bis Hofbauerturm (9/14) Stadtinnenseite:**

Im Bildhintergrund links sieht man noch die bei Bild 5/14 erwähnte Aufmauerung in der Seitenansicht. Die verwendeten Bruchsteine sind überwiegend sehr flach, die Fugen schmal und der Mörtel ist in den Fugen nicht zu sehen. An diese Aufmauerung schließt eine verputzte Grundstücksmauer an.

Davor schließt in der Stadtmauernflucht eine Brüstungsmauer an, die auch von außen als Aufmauerung erkennbar war. Auf der Außenseite ist die Beschaffenheit aus Ziegeln zu erkennen.

Im Bildvordergrund sind die zwei nicht überwucherten Zinnen zu sehen, die auf der Innenseite verputzt sind. Deutlich sieht man die mit einer Mörtelschicht abgedeckte Mauerkrone, die eine leichte Neigung nach außen aufweist. Die Seitenwangen der Zinnen sind mit Ziegeln verstärkt.

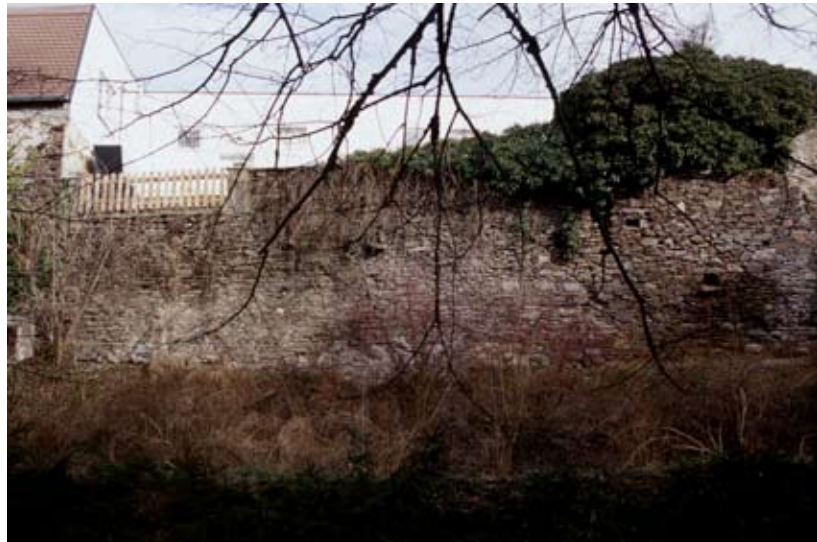
### **Kuenringerstrasse bis Hofbauerturm (10/14):**

Der nächste Abschnitt beginnt mit dem Höhengsprung im überwucherten Bereich der Mauerkrone. Unterhalb des Höhengsprunges setzt sich über die gesamte Höhe der Stadtmauer ein Sprung in der Mauerflucht fort. Dieser verläuft in der unteren Hälfte bogenförmig und in der oberen Hälfte vertikal, ist aber immer auf der linken Seite aus der Mauerflucht zurückgesetzt.

Das Mauerwerk besteht bis zum nächsten Sprung überwiegend aus kleineren Bruchsteinen, allerdings sind immer wieder Lagen aus größeren, quaderförmigen Bruchsteinen gebildet, deren Zwischenräume von besonders kleinen Bruchsteinen ausgezwickelt sind. Die Fugen sind sehr schmal, Mörtel ist nur selten zu erkennen und tritt dann auch nur bis knapp unter die Kante heran. Auch hier sind keine deutlichen Kompartimentgrenzen zu erkennen. Der nächste Sprung in der Mauerflucht befindet sich ca. am Ende des Bewuchses auf der Mauerkrone und verläuft im Zick-Zack. Wieder springt die Flucht links des Sprunges etwas nach hinten. Auf zwei Drittel der Mauerhöhe im Verlauf des Sprunges befindet sich wieder eine Öffnung, die leider durch die Äste des davor stehenden Baumes größtenteils verdeckt ist. Sie ist quadratisch und ca. drei Steinlagen hoch. Der Sturz ist nicht zu erkennen, die Laibungen werden von zwei senkrecht gestellten Bruchsteinen gebildet, die wie auch die Sohlbank aus der Mauerflucht hervorkragen. Auf Höhe der Sohlbank befindet sich weiters ein Rüstloch, durch das der Sprung verläuft.

Links dieses Sprunges verläuft die Oberfläche in einer durchgehenden Flucht. Die Bruchsteine sind weiterhin überwiegend kleinteilig. Einzelne Lagen sind über längere Bereiche zu verfolgen, Kompartimente sind aber nicht deutlich zu erkennen. In der unteren Hälfte reicht der Mörtel in den Fugen bis an die Kante der Bruchsteine heran und ist auf kurzen Abschnitten sogar etwas über die Bruchsteine verstrichen. In der oberen Hälfte ist der Mörtel in den Fugen nicht auszumachen. Die Mauerkrone verläuft neben dem Bewuchs nach links zunächst mit einer mehrere Zentimeter dicken Betonschicht, wie sie schon auf den Zinnen zu beobachten war. Die Mauerkrone endet dann mit einem betonierten Pfeiler, an den sich ein Holzzaun anschließt. An der Grundstücksgrenze befindet sich ein zweiter Pfeiler gleicher Bauart, an dem der Zaun endet. Die Mauerkrone ist im Zaunbereich auf der Innenseite betoniert, was auf der Außenseite nur schlecht zu sehen ist.

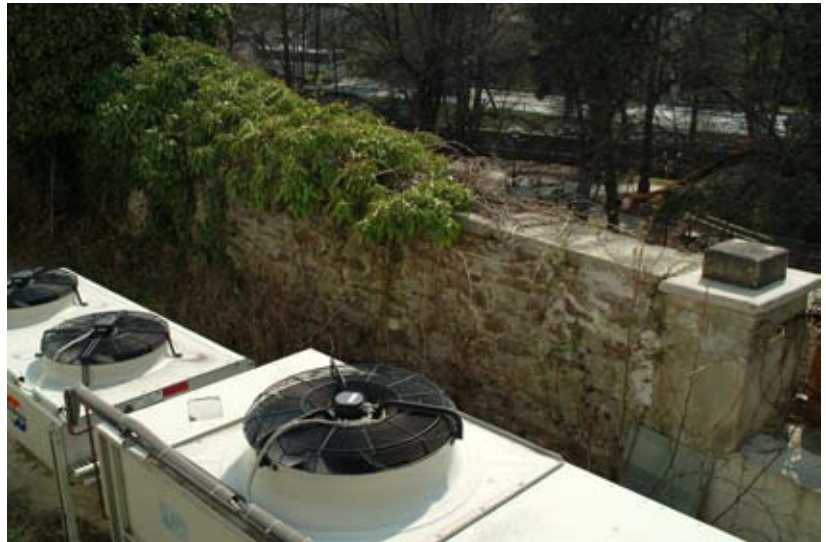
**Kuenringerstrasse bis Hofbauerturm (11/14) Stadtinnenseite:**

Hier sieht man die linke Hälfte des Abschnittes des vorherigen Bildes von der Stadtinnenseite. Leider ist der Großteil durch die Lüftungsanlage im Vordergrund verdeckt. Die Mauer auf der linken Hälfte ist auch auf der Innenseite aus Bruchsteinen hergestellt. Anders als außen sind die Mörtelfugen breiter und der Mörtel zumeist über die Bruchsteinkante verstrichen. Die Mauerkrone ist eben mit Mörtel abgestrichen. Deutlich ist hier neben dem betonierten Pfeiler die betonierte Mauer unter dem Holzzaun zu erkennen.

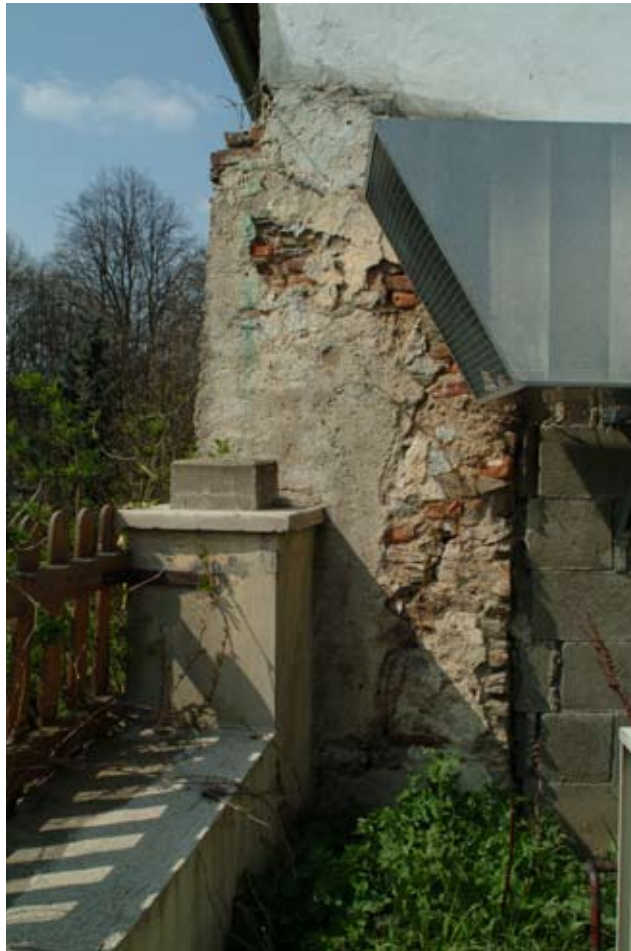
**Kuenringerstrasse bis Hofbauerturm (12/14) Stadtinnenseite:**

Hier ist der linke Anschluss des betonierte Pfeilers vor der Lüftungsanlage zu sehen. An den betonierte Pfeiler schließt die Stadtmauer als Außenmauer des nächsten Gebäudes an. Die Stadtmauer ist hier überwiegend verputzt, an den putzfreien Stellen ist jedoch zu erkennen, dass in der Stirnseite der Mauer nicht nur Bruchsteine, sondern auch Ziegel in Verwendung sind. An die Stadtmauer schließt eine Mauer aus Hohlblockziegeln an.

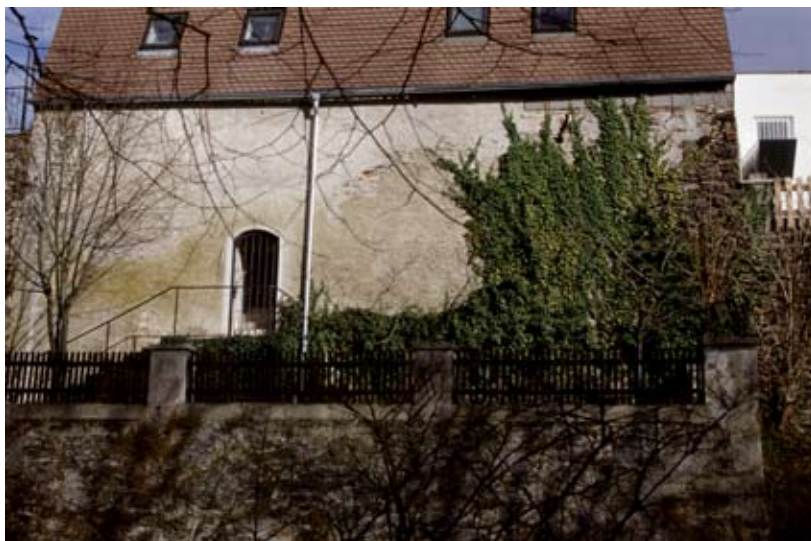
### **Kuenringerstrasse bis Hofbauerturm (13/14):**

An das zuvor beschriebene Grundstück ist jetzt ein Gebäude gestellt, das die Stadtmauer als Außenmauer verwendet. Auf der rechten Seite des Gebäudes ist noch ein kleiner Bereich ersichtlich, an dem der Verputz abgefallen ist. Die Bruchsteine sind auch hier überwiegend kleinteilig. Der Mörtel ist in den Fugen nicht zu erkennen. Den oberen Abschluss der Mauer bildet eine Lage Ziegel, die ihrerseits von einer Lage Hohlblockziegel überlagert wird. Der Rest der Traufe ist leider nicht zu erkennen, da darüber das Dach anschließt. An der ganz linken Hausecke ist der Verputz soweit abgebröckelt, dass die Bruchsteine durchscheinen, allerdings ist die Fläche nicht groß genug, um nähere Angaben machen zu können.

Der Rest der Mauer ist entweder von Bewuchs verdeckt oder verputzt. Nur ein Durchbruch ist links der Mitte zu sehen. Es handelt sich um eine Tür, die von einem Segmentbogen überspannt ist. Leider sind sowohl Bogen als auch Laibungen verputzt. Die Tür wird von einem eisernen Gitter verschlossen. Im Inneren schließt eine nach oben führende Treppe an. Außen vor der Tür ist ein Podest mit einer Stiege, die nach links führt. Podest und Stiege sind durch Bewuchs verdeckt. Ein einfaches eisernes Geländer ist auf Podest und Stiege angebracht.

Vor die Stadtmauer ist eine Terrassenmauer vorgelagert, die selbst auch aus Bruchsteinen hergestellt wurde. Sie ist jedoch größtenteils verputzt oder der Mörtel zwischen den Bruchsteinen ist so verstrichen, dass keine genauere Aussage über ihre Beschaffenheit gemacht werden kann. Die Terrassenmauer wird von einer Betonschicht abgeschlossen, die ihrerseits Betonpfeiler trägt, zwischen denen sich ein Holzzaun spannt.

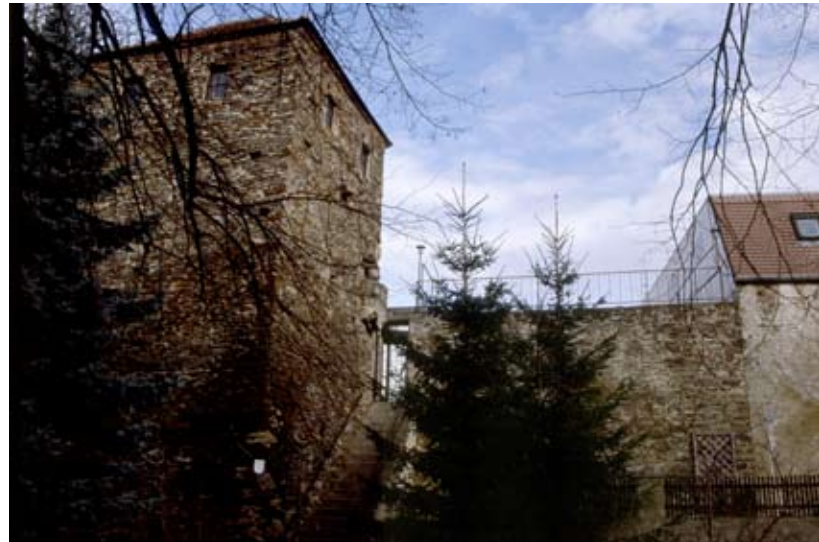
### **Kuenringerstrasse bis Hofbauerturm (14/14):**

Der nächste Abschnitt verbindet das zuvor besprochene Gebäude mit dem Hofbauerturm. Die Bruchsteine dieses Abschnittes sind überwiegend gleichmäßig mittelgroß. Die Lagen werden größtenteils eingehalten, Kompartimente sind nicht zu erkennen, was zum Teil auch daran liegen mag, dass der Mörtel bis über die Steinkanten verstrichen ist und so die Fugen nicht genau verfolgt werden können. Dieses Bild wird über die gesamte Abschnittsbreite beibehalten. Die Mauerkrone wird von einer zentimeterdicken Mörtelschicht gebildet, die die Unebenheiten der Mauer ausgleicht. Auf der Mauerkrone ist noch ein eiserner Zaun angebracht. Die davor befindliche Terrasse wird mit einer Stiege erschlossen, die sich links der beiden Nadelbäume befindet und parall zur Stiege des Hofbauerturms verläuft.

Der linke Anschluss an den Hofbauerturm wird von einem Durchgang gebildet, dessen betoniertes Überlager an den Turm anschließt. Verschlössen wird der Durchgang mit einem eisernen Tor, welches mit einer Stahlzarge eingefasst ist. Der Durchgang führt auf eine betonierte Stiege, die entlang der Mauer des Hofbauerturms auf das Außenniveau hinabführt. Die Stiege besitzt ein einfaches eisernes Geländer.

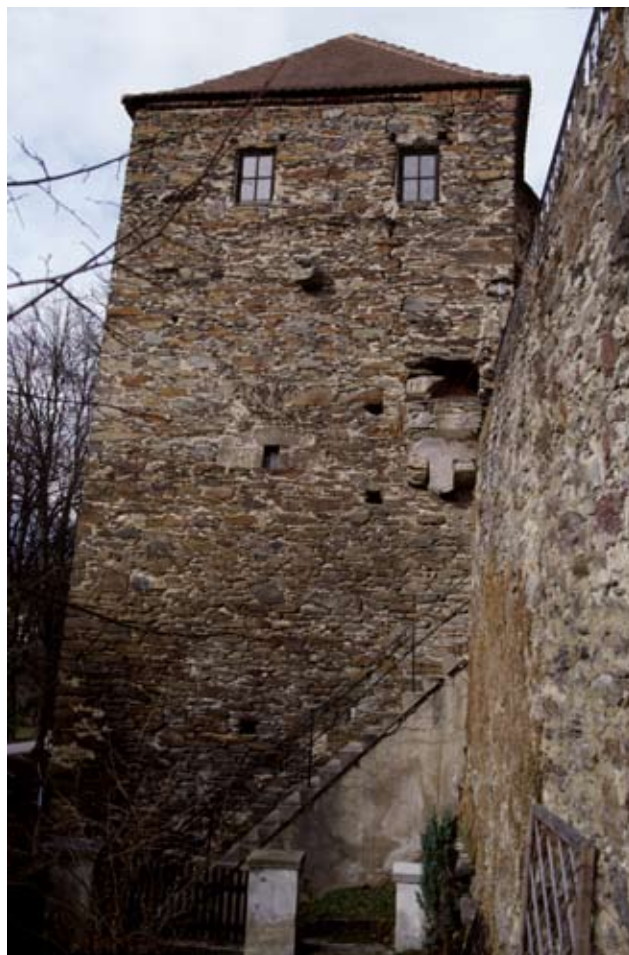
### **Hofbauerturm (1/18):**

Der Hofbauerturm besitzt einen annähernd rechteckigen Grundriss und zwei von der Stadtinnenseite zugängliche Geschosse (siehe Bilder 11/17 bis 16/17).

Die Südansicht des Hofbauerturms zeigt ein Oberflächenbild aus ordentlich geschichteten Bruchsteinen, die überwiegend mittelgroß bis groß sind. Die Bruchsteine sind in Lagen versetzt, größere Zwischenräume wurden mit kleineren Bruchsteinen ausgezwickelt. An den Gebäudeecken sind immer wieder besonders große, langplattige Bruchsteine eingesetzt. Über die gesamte Höhe sind nicht sehr deutliche, aber doch sichtbare Kompartimentgrenzen zu sehen. Diese Kompartimente haben eine relativ geringe Höhe von etwa fünf bis sechs Steinlagen, das entspricht durchschnittlich 70 cm. Der Mörtel tritt knapp bis an die Steinoberfläche heran. Nur an wenigen Stellen tritt der Mörtel über die Steinkanten hinaus.

Mehrere Öffnungen befinden sich auf dieser Seite des Turmes. Im unteren Viertel, auf halber Höhe der vorgelagerten betonierten Stiege, ist ungefähr in der Mitte der Mauerbreite eine einfache Öffnung zu sehen. Diese ist annähernd quadratisch und ca. zwei bis drei Steinlagen hoch. Der Sturz wird von einem großen, einzelnen Bruchstein überlagert, der untere Abschluss wird von einem Bruchstein gebildet, der gerade über die Breite reicht. Die nächste Öffnung stellt ein Aborterker an der rechten Seite ungefähr auf halber Höhe des Turmes dar (siehe Bild 2/17 und 3/17). Darauf folgen zwei übereinander befindliche Öffnungen, die jeweils annähernd quadratisch sind, von einem größeren Bruchstein überlagert werden und einen gerade über die Breite der Öffnung reichenden unteren Abschluss besitzen. Es könnte sich

um Rüstlöcher handeln, die allerdings im Verhältnis zu den anderen Rüstlöchern etwas groß wären. Ungefähr auf halber Höhe des Turmes mittig befindet sich eine weitere Öffnung. Diese ist hoch rechteckig. Sie wird von zwei großen, quaderförmigen Orthostaten eingerahmt und von einem weiteren großen Block überlagert. Einzig der untere Abschluss wird von einem lang-plattigen Bruchstein gebildet. In dieser Öffnung ist deutlich eine von innen angebrachte Verglasung zu erkennen (siehe Bild 4/17).

An der Grenze zum oberen Viertel des Turmes befindet sich ein Ausgussstein (siehe Bild 5/17 und 6/17). Wieder darüber sind zwei hochrechteckige Fenster mit jeweils zwei flankierenden Rüstlöchern oberhalb des Sturzes (siehe Bild 6/17).

In der Mauer sind zwei Risse zu sehen:

Der rechte zieht von der Traufe entlang der linken Laibung des rechten Fensters bis zum Aborterker. Der linke zieht sich von der mit Blöcken eingerahmten Öffnung bis zur untersten Öffnung.

Es ist keinerlei Verzahnung der Stadtmauer mit dem Turm zu sehen, allerdings ist auch im Mauerwerk keine Unterscheidung zwischen Stadtmauer und Turmmauer ersichtlich. Dennoch kann man davon ausgehen, dass dieser Turm nicht, wie bei den bisher vorgestellten, nachträglich vor die Mauer gestellt wurde, sondern entweder gleichzeitig mit der Mauer errichtet oder in eine entstandene Lücke später eingesetzt wurde.

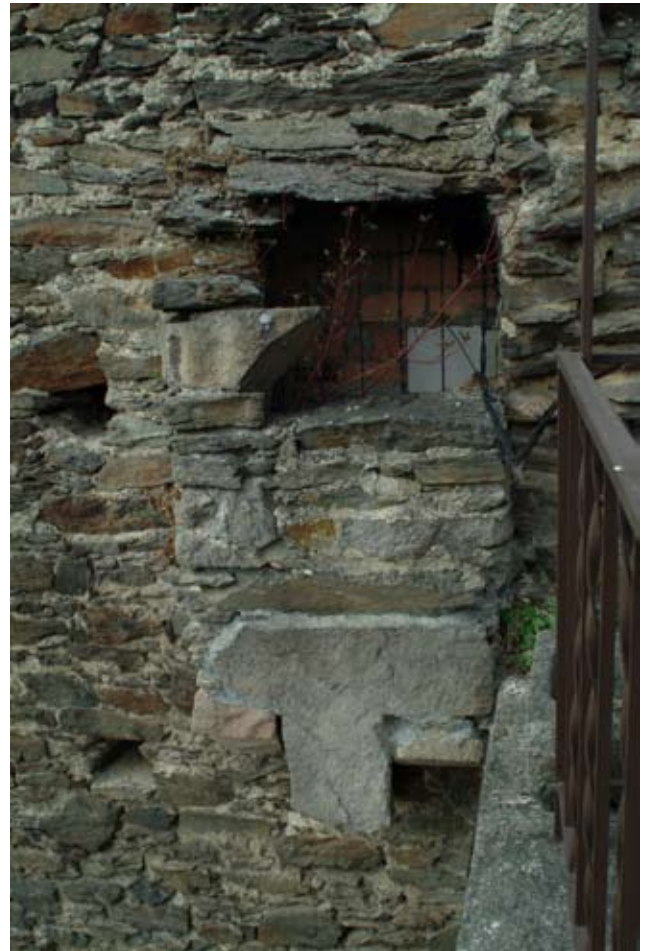
### Hofbauerturm (2/18):

Dieses Detailfoto des Abtritterkers zeigt seine Frontansicht. Der Abtritterker ist wie die Stadtmauer oder der Turm aus Bruchsteinen hergestellt. Zwei größere, halbrund bearbeiteten Konsolen kragen aus der Mauer heraus, um das untere Auflager zu bilden und dienen gleichzeitig als Zierde. Darüber befindet sich ein T-förmiger Stein, der die gesamte Breite des Erkers überbrückt. Der mittlere Teil dieses Steines konnte gleichzeitig Sichtschutz und Abflussregulierung sein. Darüber befindet sich ein Aufbau, der aus gewöhnlichen Bruchsteinen hergestellt wurde. Einzig die Fugen sind hier etwas breiter als in der Turmmauer. Der Mörtel reicht bis zu den Steinkanten heran, wurde aber nur wenig über die Steine verstrichen.

Das Dach ist leider bis auf den Ansatz nicht mehr vorhanden. Der Ansatz zeigt jedoch, dass das Dach mit einer Schräge ausgeführt war. Der facettierte Stein links könnte zu einer Belüftungsöffnung gehört haben. Der Großteil der oberen Hälfte ist nicht mehr vorhanden.

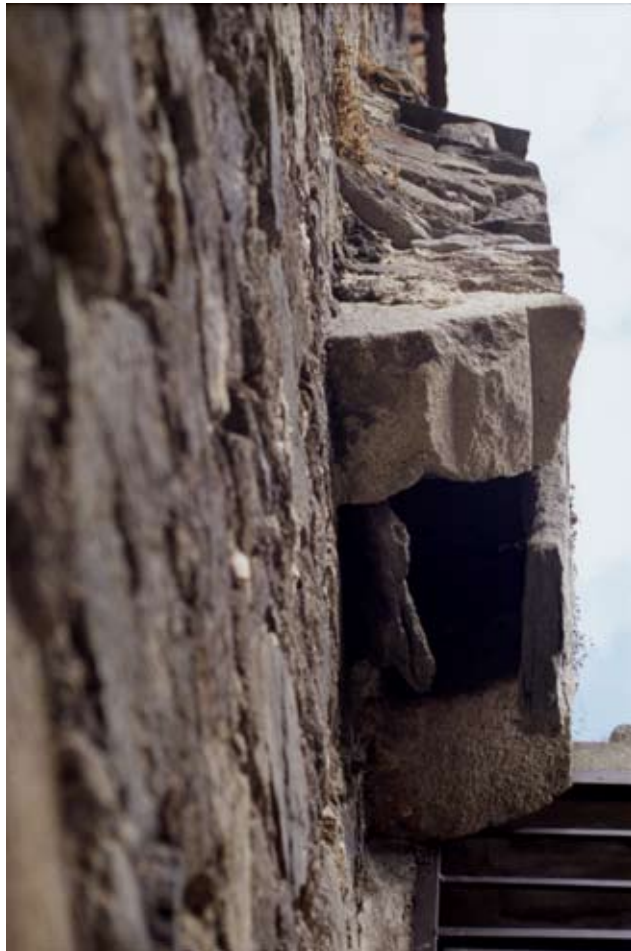
### **Hofbauerturm (3/18):**

Hier ist der vorher besprochene Abtrittker von links unten zu sehen. Deutlich sind die beiden Konsolen ersichtlich. Der untere Latz des T-förmigen Steines sorgt für den Verschluss der Öffnung nach Süden. In der Öffnung ist deutlich ein schräg aus der Wand kragender, flacher Stein zu erkennen, der zur Ableitung des Auswurfmaterials von der Wand gedient haben mag. Dieses schräg stehende Ende des Abtrittschachtes wurde öfter auch aus Holz gefertigt. Die mit der Turmmauer verzahnten Steine deuten auf eine gleichzeitige Errichtung des Erkers mit dem Turm und nicht auf einen nachträglichen Anbau hin.

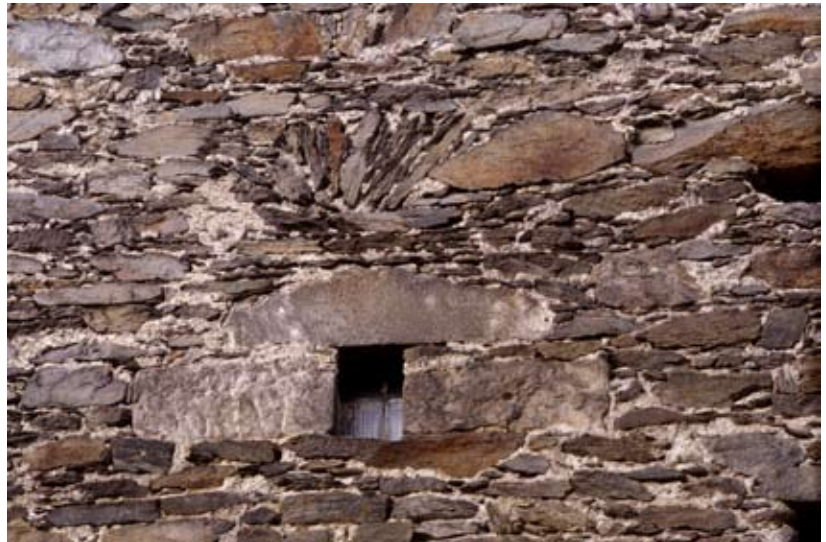
#### **Hofbauerturm (4/18):**

Dieses Foto zeigt die kleine Fensteröffnung auf mittlerer Höhe des Turmes. Das Fenster wird von drei sehr großen Steinen gebildet. Die Laibungen links und rechts werden von zwei quaderförmigen Steinen gefertigt, die zumindest links Bearbeitungsspuren zeigen. Auch das Überlager zeigt Spuren einer Oberflächenbearbeitung (Zahneisenspuren). Die Sohlbank wird von einem einzelnen Bruchstein hergestellt, der jedoch keine Zurichtungsspuren aufweist. Die Verglasung dieser Öffnung ist nachträglich von innen eingesetzt, ohne auf die Größe der Öffnung einzugehen. Oberhalb dieser Öffnung zeigt sich eine Besonderheit in der Mauerstruktur. Mehrere lang-plattige Bruchsteine wurden hier annähernd senkrecht versetzt und bilden so den Ansatz eines kleinen Bogens. Dieser wird aber nicht zur Vollendung gebracht. Bögen wurden zur Erhöhung der Stabilität immer wieder in das Mauerwerk eingeflochten. Anscheinend handelt es sich um einen Entlastungsbogen für das darunter befindliche Fenster.

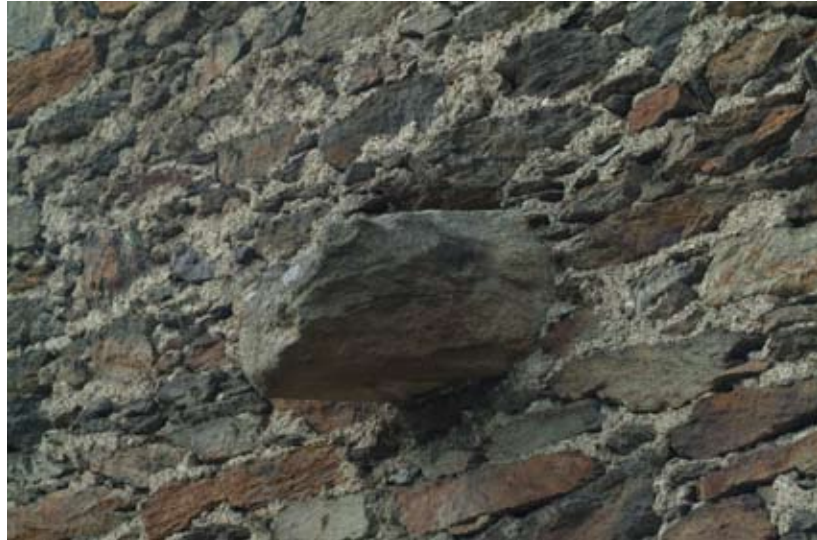
### **Hofbauerturm (5/18):**

Diese Schrägaufnahme des Ausgusssteins zeigt, dass der Stein deutlich aus der Mauer auskragt. Der Ausgussstein ist auf der Unterseite annähernd trapezförmig bearbeitet und mit besonders kleinen Bruchsteinen und einer erhöhten Menge Mörtel in die Mauer eingepasst. Auch die Ausgussrinne ist bogenförmig ausgeführt. Der Stein ragt nicht gerade aus der Mauer heraus, sondern ist leicht mit der Öffnung zur Stadtaußenseite hin versetzt.

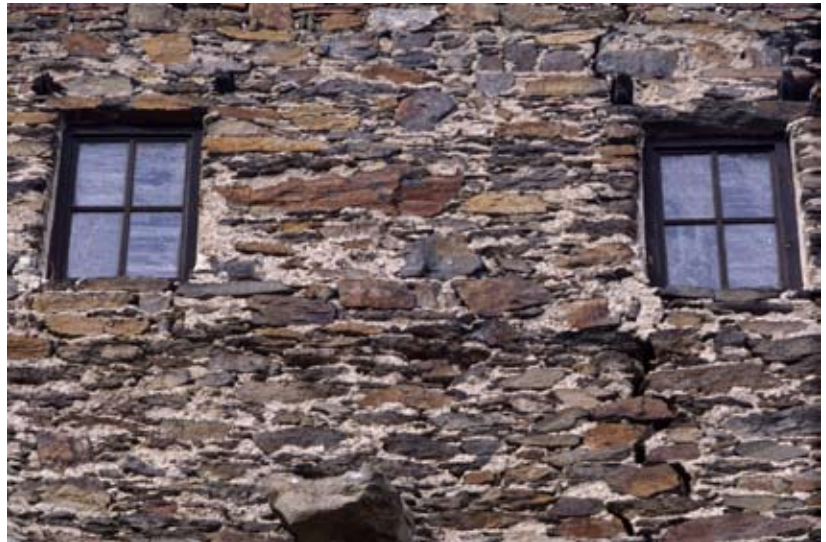
### **Hofbauerturm (6/18):**

Die oberen beiden Fenster und der Ausgussstein sind frontal auf diesem Bild zu sehen. Die Überlager beider Fenster werden von einem einzelnen Bruchstein überdeckt. Alle Laibungen sind aus Bruchsteinen hergestellt, größere Zwischenräume sind teilweise mit Mörtel aufgefüllt. Die Sohlbank wird bei beiden Fenstern von mehreren Bruchsteinen gebildet. Die Öffnung wurde mit Fenstern in einer Holzzarge verschlossen.

Deutlich ist nochmal der Riss (siehe Beschreibung Bild 1/18, rechter Riss) im Verlauf der linken Laibung des rechten Fensters zu sehen.

Bei allen Fenstern des Turmes scheinen jeweils zwei bis drei Lagen unter den Fenstern eine Lücke aufzufüllen, die mit etwas größeren Fugen seitlich in die Mauer eingepaßt sind. Die Anschlussfugen sind mal mehr mal weniger deutlich zu erkennen. Auch von der Innenseite sind diese Verlängerungen nach unten angedeutet. Die höheren Fenster waren ursprünglich etwas schmaler ausgeführt. (Vergleiche dazu Bild 8/18, 9/18, 17/18 und 18/18.)

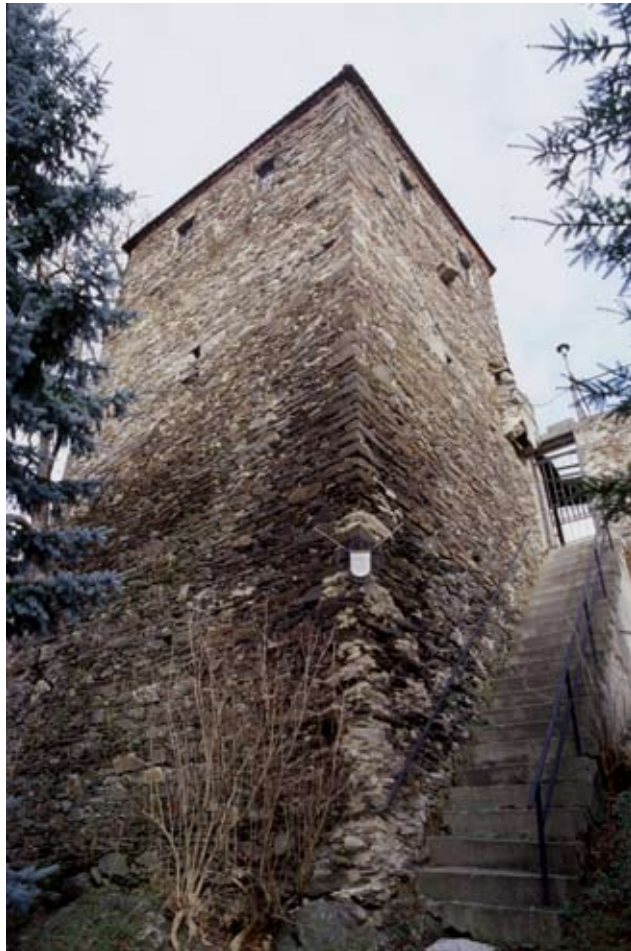
### **Hofbauerturm (7/18):**

Das Bild der Südwestecke zeigt deutlich die Eckausführung des Turmes. Für die Turmecke wurden immer wieder besonders große Steine ausgewählt. So wurde eine Verzahnung der beiden Mauern erzielt. Unterhalb der Plakette scheint die Ecke beschädigt und mit kleineren Bruchsteinen repariert zu sein. Der überhöhte Anteil an Mörtel erweckt den Eindruck, dass die einzelnen Steine in die Ecke eingeklebt wurden.

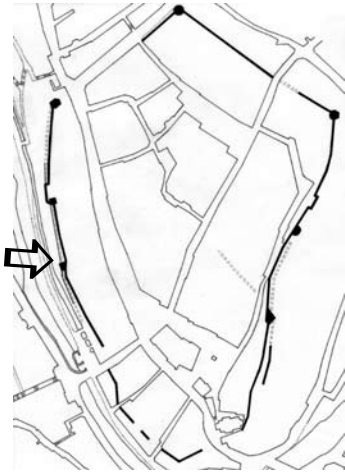
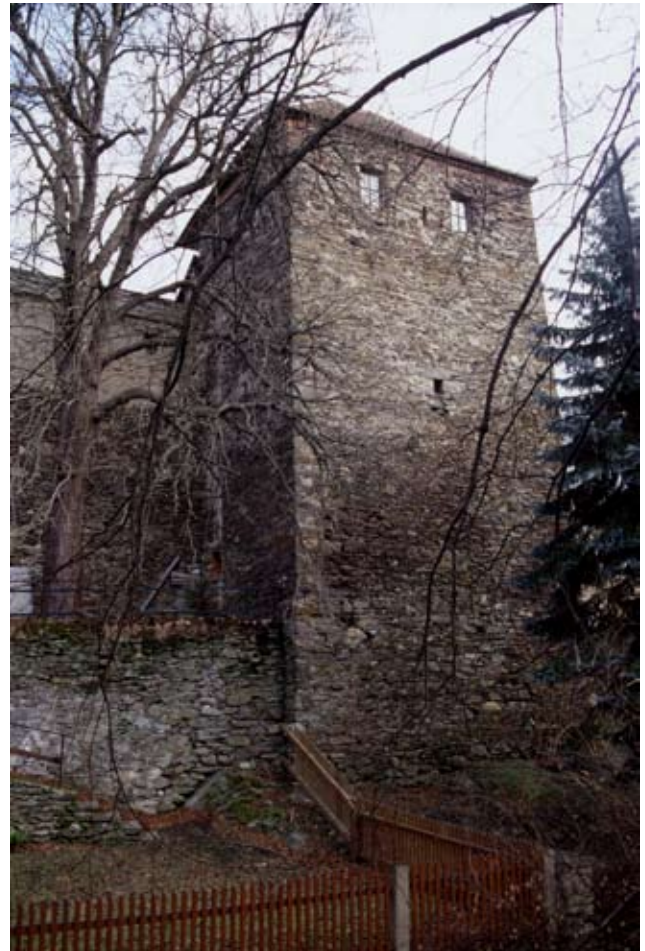
### **Hofbauerturm (8/18):**

Auch die nord-westlichen Ecke ist mit besonders großen Bruchsteinen ausgeführt. Die Bruchsteine sind in der Größe durchmischt, allerdings überwiegend klein bis mittelgroß. Wieder sind größere Lücken mit kleineren Bruchsteinen ausgezwickelt. Durchgehende Lagen sind zu erkennen. Die gesamte Höhe ist in Kompartimenten ausgeführt, jedoch sind auch hier die einzelnen Kompartimentgrenzen nicht besonders deutlich zu erkennen.

Im unteren Bereich verläuft fast parallel zur Gebäudekante ein Riss über mehrere Meter. Ein weiterer Riss im Mauerwerk ist neben dem Nadelbaum zu sehen. Der dritte kurze Riss befindet sich unter der mittigen, hoch-rechteckigen Öffnung.

Etwas hinter der Nordwestecke setzt eine zweite, kleinere Mauer an, die parallel zur Stadtmauer verläuft. Diese wird in weiterer Folge wieder als Terrassenmauer angesprochen. Die Bruchsteinzusammensetzung der Terrassenmauer ist der des Turmes sehr ähnlich. Lediglich die Lagerhaftigkeit ist nicht im gleichen Maß gegeben und Kompartimentgrenzen sind nicht zu erkennen. Der Mauer dient der anstehende Felsen als Fundament. Mörtel ist nur im linken unteren Bereich sichtbar, hier wurde er zum Teil auch über die Oberkante der Bruchsteine verstrichen. An die Mauerkrone schließt ein leicht zur Stadtmauer hin ansteigender Garten an, sie ist entsprechend überwuchert. Weiters befindet sich auf der Mauerkrone ein eisernes Geländer. In der rechten, oberen Ecke der Terrassenmauer ist ein Ablaufrohr eingebaut. Links daneben befindet sich eine relativ kleine Flickstelle, die durch kleinere Bruchsteine und einem erhöhten Mörtelanteil auffällt. Parallel vor der Terrassenmauer läuft eine flache Stiege mit Bruchsteinstufen. Auch diese Stiege wird von einem eisernen Geländer begleitet.

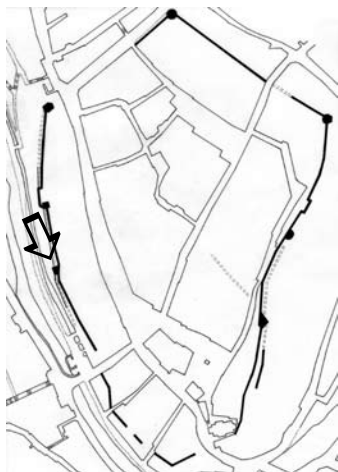
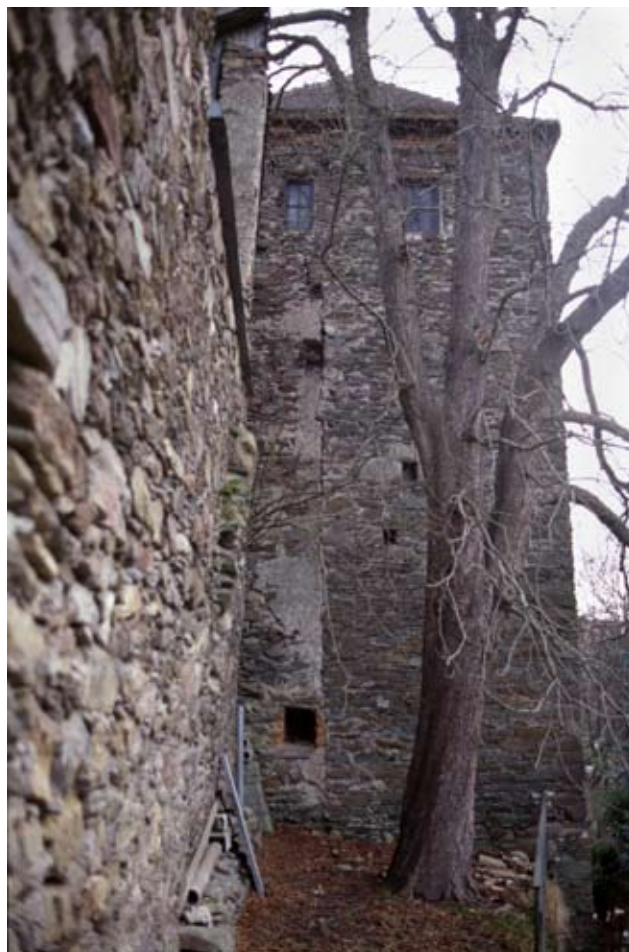
### **Hofbauerturm (9/18):**

Das Oberflächenbild an der Nordseite des Turmes unterscheidet sich zunächst nicht von dem der anderen schon beschriebenen Seiten. Etwa einen Meter vor der Stadtmauer verläuft eine senkrechte Fuge über fast die gesamte Turmhöhe. Links neben der Fuge ist das Mauerwerk ungeordneter. Lagen oder Kompartimente sind nicht mehr erkennbar. Die Fugen sind größer, Mörtel ist entweder gar nicht zu sehen oder wie Verputz über die Bruchsteine verstrichen. Diese Verputzflächen sind recht groß, aber greifen an keiner Stelle über die Fuge hinaus. Der obere Abschluss dieser Fuge verläuft sprungartig im Zickzack in Richtung Stadtmauer, um in der linken Ecke der Sohlbank des linken Fensters zu enden. Anscheinend überbaut der Hofbauerturm hier einen älteren Mauerabschnitt.

Etwa ab der Hälfte der Turmhöhe wechselt das Oberflächenbild. Die verwendeten Bruchsteine sind zunehmend würfelig, der Mörtel tritt deutlicher in Erscheinung, die Fugen sind etwas breiter. Stellenweise ist der Mörtel über die Fugen hinaus verstrichen.

Im unteren Abschnitt links neben der Fuge befindet sich eine leicht trapezförmige Öffnung, die mit einer Holzzarge und einem Gitter verschlossen ist. Die Laibungen der Öffnung sind aus Ziegeln, die schon stark verwittert sind, hergestellt (50 cm x 55 cm). Sturz und Sohlbank bestehen jeweils aus einem großen, lang-plattigen Bruchstein. Vor dem Rücksprung der Fuge sind mehrere Steine links der Fuge ausgebrochen.

Die Traufhöhe wird auf dieser Seite von der Bruchsteinmauer nicht erreicht, daher wurde mit Ziegeln eine Ausgleichsschicht hergestellt. Der Traufenanschluss ist links ein kleines Stück mit einer Reihe schräg gestellter, vertikaler Ziegel ausgeführt, danach ist die Traufe mit mehreren Lagen Ziegeln aufgemauert.

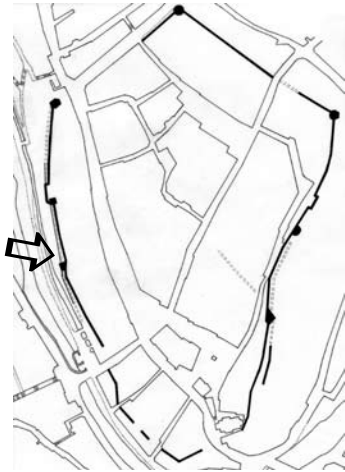
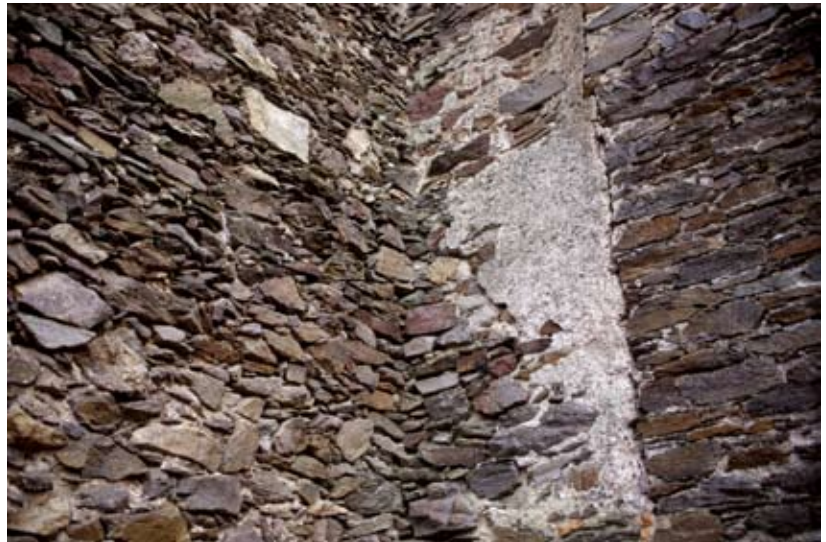
**Hofbauerturm (10/18) Detail zu (9/18):**

Dieses Bild zeigt den nördlichen Anschluss des Hofbauerturms an die Stadtmauer. Auf der rechten Bildhälfte befindet sich der Hofbauerturm, der in diesem Bereich ca. 1 m von der Stadtmauer entfernt eine vertikale Fuge aufweist. Diese Fuge setzt sich bis auf Höhe der Stadtmauer in der Turmmauer fort. Auf Höhe der Stadtmauerkrone befindet sich ein größerer Mörtel/Verputzfleck (siehe Bild 9/18), der den genauen Anschluss des Maueranschlusses verbirgt. Dieser mit der Fuge abgesetzte Bereich verzahnt deutlich mit der Stadtmauer.

Oberhalb des Putzfleckes springt die Fuge zickzackartig Richtung Westen zur Turmkante hin (die vertikale Fuge setzt sich nicht fort).

Vermutlich handelt es sich hier um einen vom Hofbauerturm überbauten Stützpfiler der Stadtmauer. Wahrscheinlich haben unterschiedliche Setzungskräfte zu der zickzackartigen Fuge oberhalb der Stadtmauernkrone geführt.

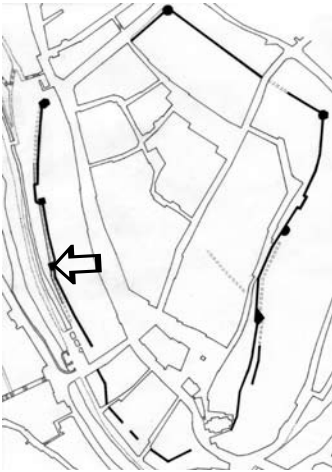
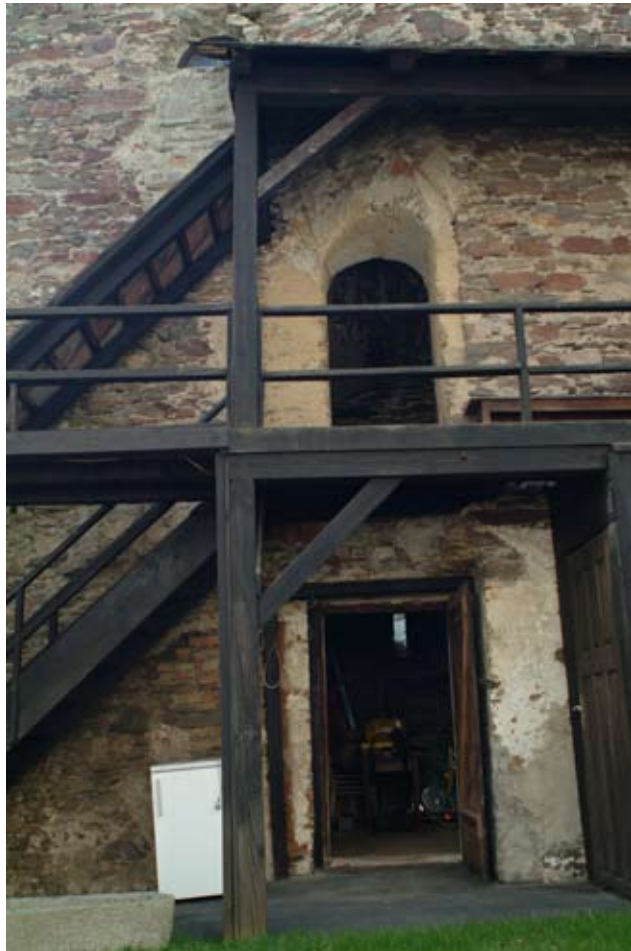
### **Hofbauerturm (12/18) Stadtinnenseite:**

Leider gibt es vom unteren Bereich des Turmes nur dieses Foto. Es zeigt den unteren Abschluss des Turmes auf Stadtniveau. Unterhalb des Eingangs zum Turm im oberen Geschoss befindet sich eine weitere Tür, die zu einem als Abstellkammer genützten Raum führt.

Die Bruchsteine sind auf weiten Teilen durch Mörtel oder Verputz verdeckt. Zu erkennen ist eine Flickstelle. Diese wurde mit Ziegeln und Bruchsteinen aufgefüllt. An den wenigen Stellen, an denen die Mauer im Bereich der Laibung der Tür durchscheint, sind Ziegel zu sehen. Anscheinend wurde dieser Durchbruch erst später hergestellt und die Laibung aus Ziegeln erzeugt. In die Laibung wurde eine Holz-zarge eingebaut. Der Sturz wird durch einen Holzbalken unterstützt. Die Laibungsstärke folgt der Dicke der Mauerstärke nicht, sondern springt auf der Nordseite 30 bis 40 cm vor.

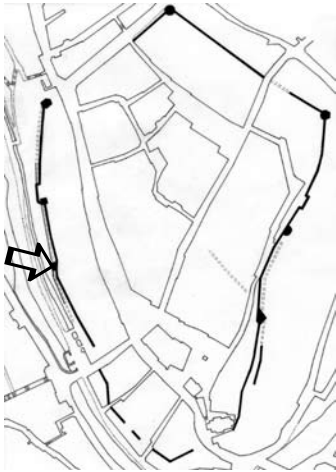
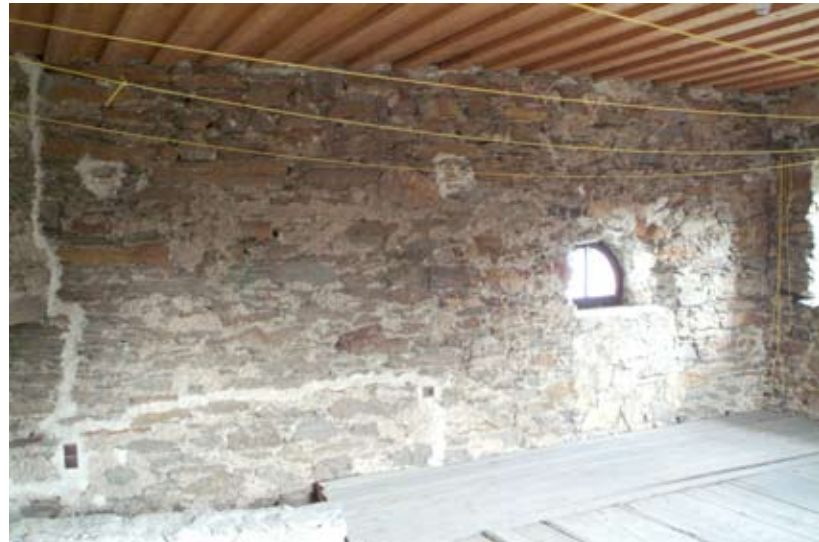
### Hofbauerturm (16/18) Innenansicht:

Im weiteren Verlauf der inneren Ostseite folgt das halbrunde Fenster. Auch von der Innenseite macht der Bogen eher den Eindruck, nachträglich ausgebrochen worden zu sein. Die Laibung ist rundherum ohne besondere Bogenausführung hergestellt. Das Fenster sitzt weit außen im Durchbruch. Die Fensterbank ist aus gerade abgezogenem Mörtel erstellt. Das Parapett scheint entweder verputzt oder nachträglich aufgemauert, jedoch nicht original zu sein.

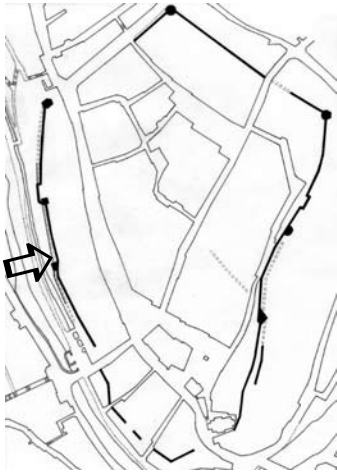
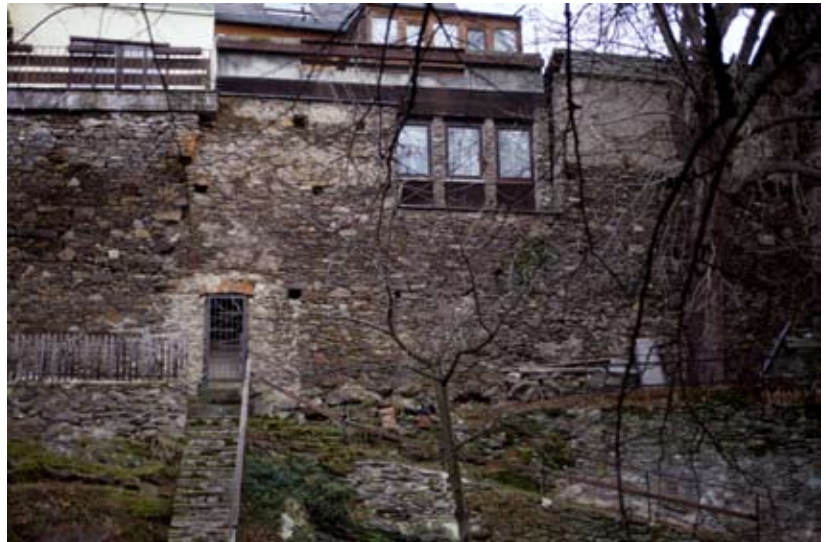
### **Hofbauerturm bis Antonturm (1/28):**

Der nächste Abschnitt zeigt ein überwiegend kleinteiliges Oberflächenbild. Die Durchmischung mit größeren Bruchsteinen nimmt nach Norden hin zu. Ab dem Hofbauerturm sind nur noch wenige durchgehenden Lagen zu erkennen, Kompartimentgrenzen sind nicht auszumachen. Bis zum Dreierfenster ist Mörtel nur im unteren Bereich fleckenweise in den Fugen, bzw. darüber hinaus verschmiert, zu sehen. Die letzten Meter nach oben ist die Mauer verputzt, bei der es sich hier um eine nachträgliche Aufmauerung aus Ziegeln und Bruchsteinen handelt. In diesem oberen Abschnitt ist die Mauerstärke stark herabgesetzt. Die Mauerkrone wird hier mit Holzschindeln abgedeckt, daran schließt der Dachaufbau vertikal aus horizontalen Brettern an.

Die ca. letzten drei Lagen unterhalb des Dreierfensters sind eine nachträgliche begradigung des Fenstersausschnittes mit sehr rundlichen, größeren Bruchsteinen, deren Mörtelfugen deutlich breiter sind. Auch hier wird die Mauerkrone mit einem Blech abgedeckt.

Die letzte Öffnung dieses Bildes ist der Türdurchbruch. Die Tür wurde nachträglich durch die Mauer gebrochen. Die Laibungen wurden wieder mit Bruchsteinen hergestellt, allerdings wurde der Mörtel auch über die Bruchsteinkanten hinaus verstrichen. Der Sturz wurde aus einem flachen Ziegelbogen hergestellt. Unterhalb des Sturzes befinden sich zwei Nuten, die die Verankerungen des Stahlrahmens aufnehmen. Von innen führt eine betonierte Stiege zum Tor herab. Die Stiege läuft noch drei Stufen (bzw. fünf nach rechts) weiter bis auf das Niveau der ersten Terrassenstufe. Die Stiege läuft ab der Terrasse gerade weiter, ist allerdings ab hier aus Bruchsteinen ausgeführt. Sie wird von einem hölzernen Geländer begleitet. (Beschreibung der Terrassenmauer: Hofbauerturm Bild 8/17.)

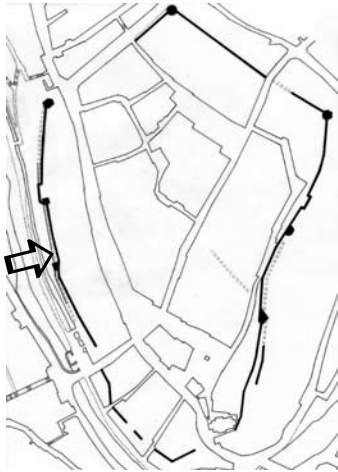
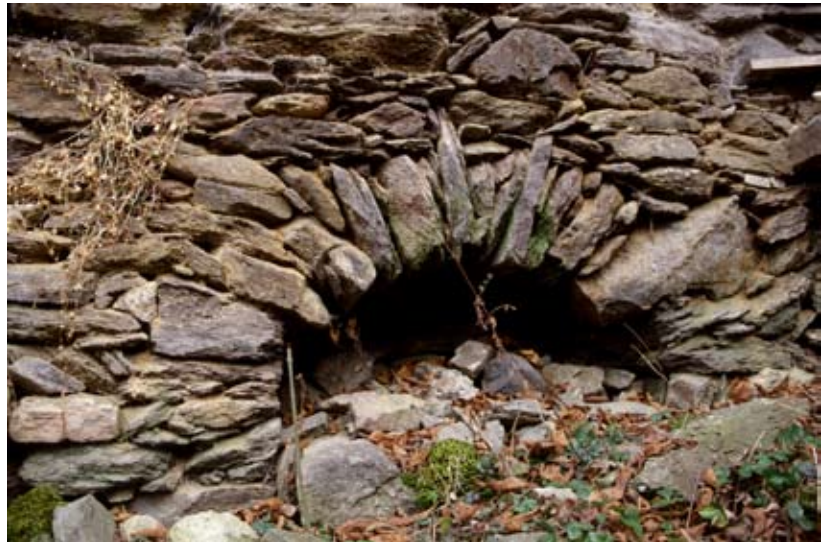
### **Hofbauerturm bis Antonturm (2/28):**

Die bogenförmige Öffnung des vorherigen Abschnittes ist hier im Detail zu sehen. Die Öffnung befindet sich knapp oberhalb des Terrassenniveaus. Der Bogen ist halbrund und wurde aus vertikal gestellten Bruchsteinen erzeugt, die Keile sind mit kleineren Bruchsteinen ausgezwickelt. Die Breite der Öffnung beträgt 80 cm und die Stichhöhe ab Geländenniveau 70 cm. Die linke Laibung aus ordentlich geschichteten Bruchsteinen ist ansatzweise zu sehen. Die Öffnung wurde mit locker geschichteten Bruchsteinen aufgefüllt. Es könnte sich um eine alte Türöffnung handeln (Zugang zur Zwettl, bzw. zum Mühlbach), die durch die Aufschüttung der Terrasse unbrauchbar geworden ist.

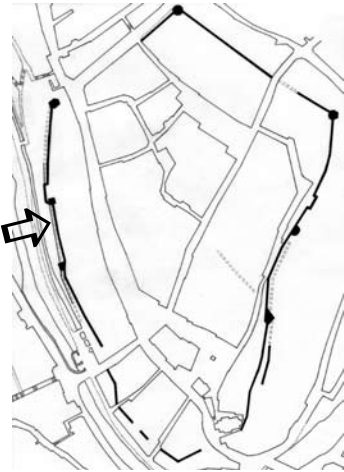
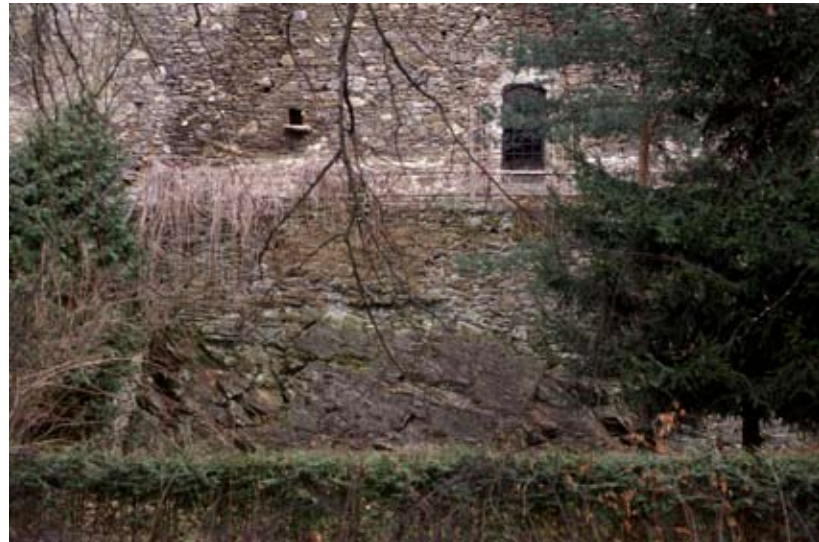
### **Hofbauerturm bis Antonturm (6/28):**

Auf diesem Bild sieht man die, vor den vorherigen Abschnitt der Stadtmauer (Bild 5/28) vorgelagerte, Terrassenmauer über ihre gesamte Höhe. Deutlich ist zu erkennen, dass die Mauer auf Fels fundiert ist.

Die Bruchsteine der Terrassenmauer sind überwiegend lang-plattig. Lagen sind über längere Bereiche zu verfolgen. Die Fugen sind relativ breit, Mörtel ist in ihnen deutlich zu sehen. Im linken Bereich, ca. 1 m unter der Oberkante befinden sich zwei Rüstlöcher in der Terrassenmauer. Diese sind zwei Steinlagen hoch und werden von einem einzelnen Stein überlagert.

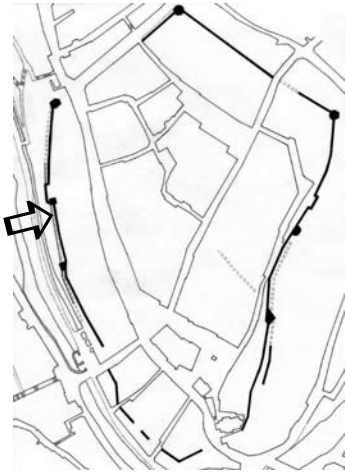
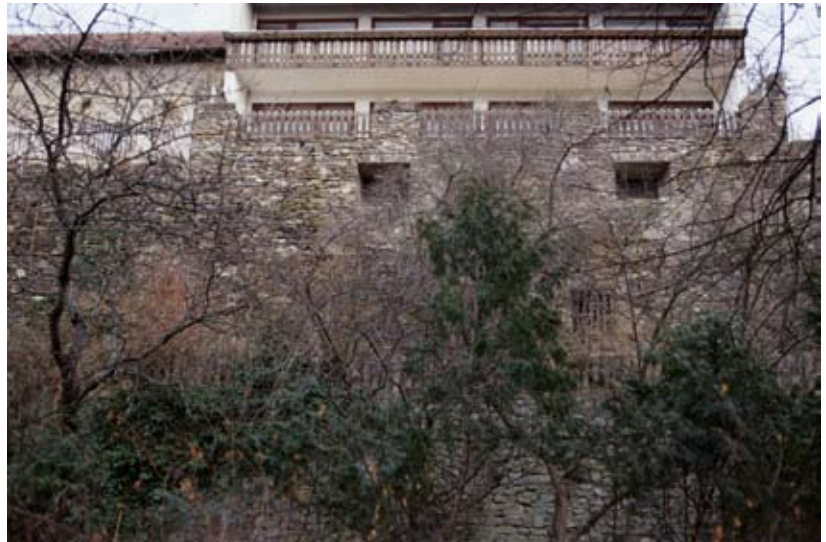
### **Hofbauerturm bis Antonturm (7/28):**

Wieder reicht der Abschnitt über eine Grundstücksbreite. Der Großteil der originalen Stadtmauer ist durch Sträucher verdeckt.

Soweit zu erkennen, überwiegen im unteren Bereich kleine Bruchsteine, die nur von wenigen größeren Bruchsteinen begleitet werden, sie sind überwiegend lang-plattig. Die Fugen sind schmal. Mörtel ist in den Fugen großteils zu erkennen. Nur eine größere Stelle rechts im Bild zeigt den Mörtel bis über die Bruchsteine verschmiert (siehe dazu auch Bild 5/28 links).

Die ursprüngliche Stadtmauer scheint nur etwa bis zur Hälfte erhalten zu sein, deren Oberkante verläuft stark uneben. Die Bereiche darüber zeigen eine starke Lagigkeit der Bruchsteine. Hier ist der Fugenmörtel überwiegend nicht sichtbar. Nur in den besonders großen Zwischenräumen bei den Stützpfeilern des Terrassengeländers ist Mörtel in den Fugen sichtbar. Die gesamte obere Hälfte des Abschnittes sieht „unecht“ aus. Er besteht aus vielen sehr großen Steinen, die Zwischenräume sind mit besonders kleinen ausgezwickelten, diese sind teilweise in Lagen versetzt. Auffallend ist der hohe Anteil von sichtbarem Mörtel und Ziegeln. Die Oberfläche wölbt sich konkav aus der Mauerebene, in der immer wieder kleinere Absätze vorhanden sind.

Zwei annähernd quadratische Fenster sind nachträglich durch die Mauer gebrochen worden. Die Bruchsteine der Laibungen bilden jeweils eine scharfe Kante. Für die Laibungen wurden besonders lang-schmale Bruchsteine ausgewählt. Der Sturz wurde jeweils aus einer Reihe annähernd vertikal stehenden Bruchsteinen hergestellt. Die Sturzunterkante wurde mit Mörtel gerade abgestrichen. Die Laibungen sind Innen erst nach der ersten Bruchsteinkante verputzt.

Links nach der Grundstücksgrenze ist ein moderner Pfeiler aus Bruchsteinen an die Mauer gestellt, der bis etwas über die Mauerhöhe reicht.

Vor die Stadtmauer ist eine Terrassenmauer gestellt. Diese besteht ihrerseits auch aus Bruchstein, die Form der Steine ist hier überwiegend rechteckig. Die Lagen werden nicht sehr strikt eingehalten. Die Fugen sind schmal, Zwickelsteine sind nicht in Verwendung. Mörtel ist in den Fugen sichtbar. Die Terrassenmauer wird mit einem Holzlattenzaun geschützt.

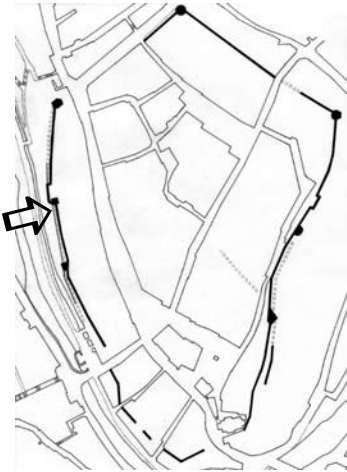
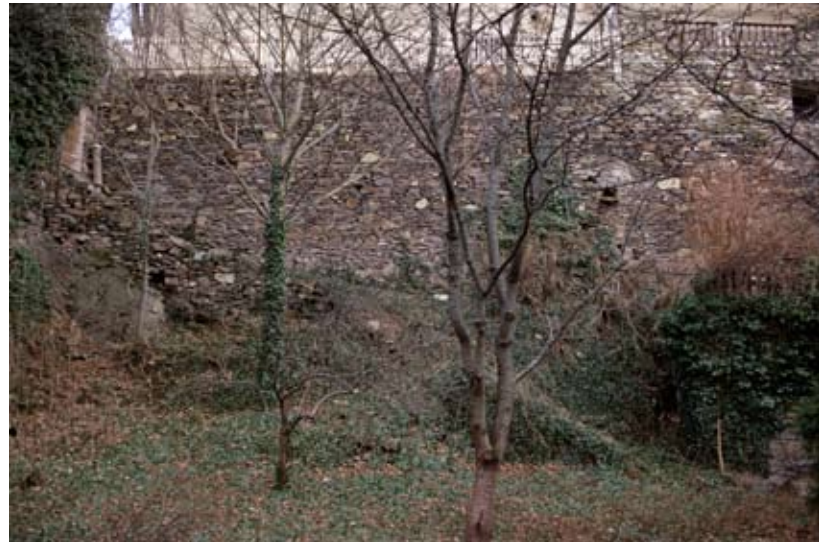
### **Hofbauerturm bis Antonturm (8/28):**

Rechts im Bild noch der Anschluss an den vorherige Abschnitt. Der Übergang zwischen Stadtmauer und nachträglicher Aufmauerung verläuft ungefähr im Bereich des Oberflächenwechsels oben im Bild. Auch endet die vorgestellte Terrassenmauer in etwa mit der Grundstücksgrenze.

Die Bruchsteingrößen auf diesem Abschnitt zeigen eine große Vielfalt. Größere Steine werden mit kleineren ausgezwickelt. Die Lagen sind gut zu verfolgen. Kompartimentgrenzen sind relativ leicht über die gesamte Breite des Bildes zu beobachten. Die Fugen sind schmal, Mörtel ist in ihnen nicht zu sehen.

Rechts im Bild ist eine annähernd rechteckige Öffnung, deren Laibungen schräg nach rechts verlaufen. Der Sturz wird aus einem Monolith gebildet. Die Sohlbank wird von einem größeren, aus der Mauer auskragenden, Bruchstein gebildet.

Zwei mal sind Löcher zu erkennen, die mit größerer Wahrscheinlichkeit auf ausgebrochene Steine zurück zu führen sind.

Vor der Stadtmauer verläuft eine Stiege und eine Rampe aus Bruchsteinen, die zu einer Türe in der Mauer führen, die sich im links anschließenden, vorspringenden Teil befindet. Die Bruchsteine der Stiege erwecken einen lose geschichteten Eindruck. Mörtel ist in den teilweise sehr großen Fugen nicht zu erkennen. Einzelne Steine scheinen aus dem Verband ausgebrochen. Die Stiege fundiert aus dem anstehenden Fels. Die unteren zwei Drittel sind von Bewuchs verdeckt. Anscheinend wurde sie sekundär angefügt (siehe dazu auch Bild 16/28). Am oberen Ende der Stiege befindet sich ein gebrochenes Rohr, das nach ca. 1 m in die Mauer stößt und unten in die Stiege eingebaut ist.
