Die Stadtmauer von Zwettl, Niederösterreich.  
Bauarchäologische Studien

Nicole Alexandra Pieper

Wien, 2009

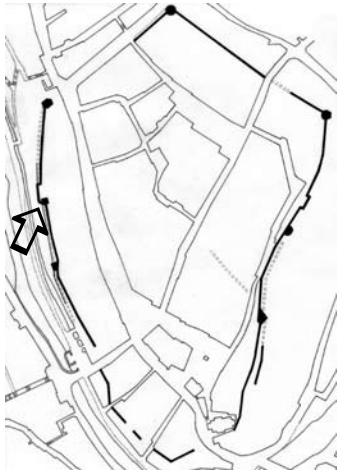
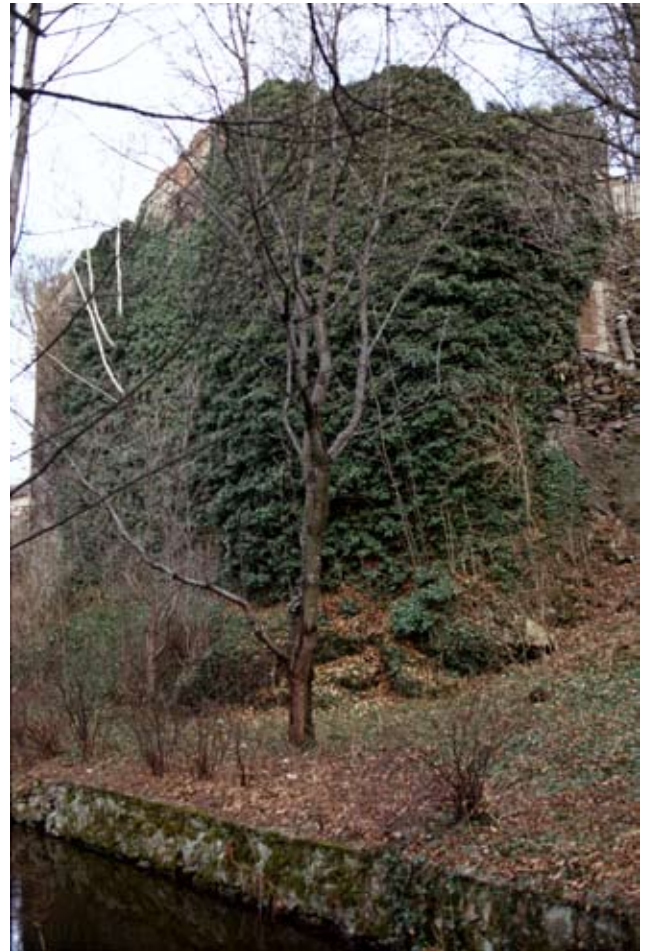
#### **Hofbauerturm bis Antonturm (9/28):**

Der folgende Vorsprung ist auf der Südseite größtenteils überwuchert. Ganz rechts im Bild ist noch die an den Vorsprung anstoßende Stiege zu erkennen. Die Tür, die an die Stiege anschließt, besteht aus einem Holzblatt mit Eisenbeschlägen und öffnet nach außen.

Über die Beschaffenheit der Mauer lässt sich nur aussagen, dass sie aus Bruchsteinen besteht, auf Grund der geringen Sichtbarkeit ist jedoch keine weitere Aussage möglich.

Deutlich ist rechts unten noch der anstehende Fels zu sehen, auf dem die Mauern fundiert sind.

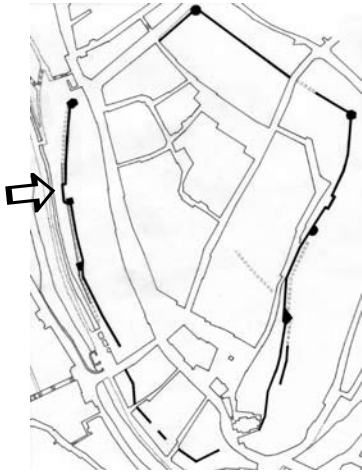
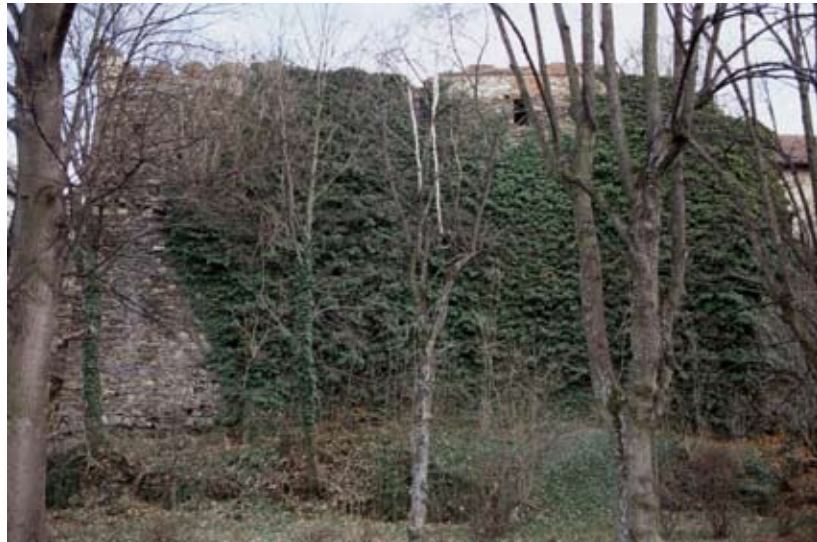
### **Hofbauerturm bis Antonturm (10/28):**

Die Ostseite ist, genau wie die Südseite, größtenteils überwuchert. Sichtbar ist nur die Nord-Ostecke und ein kleiner Teil des oberen Abschlusses in der Mitte.

Das Mauerwerk an der Nord-Ostecke zeigt zunächst im unteren Bereich große blockförmige Bruchsteine, deren Fugen mit klein-plattigen Bruchsteinen ausgezwickelt sind. Lagen sind zunächst schlecht zu verfolgen, auch scheinen keine Kompartimentgrenzen auf. Erst auf ca. 2,5 m Höhe scheint eine Ausgleichsschicht aus klein-plattigen Bruchsteinen eingezogen zu sein, die allerdings auch nicht strikt horizontal verläuft, sondern sie steigt zur Ecke hin leicht an. In diesem Bereich ist der Fugenmörtel stellenweise sichtbar, weiters sind immer wieder einzelne Steine aus dem Verband ausgebrochen.

Oberhalb dieses zweiten Kompartiments sind nur noch wenige blockförmige Bruchsteine in Verwendung. Ab hier überwiegen klein-plattige Steine, die nur selten von lang-plattigen oder blockförmigen Bruchsteinen unterbrochen werden. Der Mörtel in den, bedingt durch die Steingröße sehr schmalen Fugen ist auch hier nur stellenweise zu erkennen.

Nach etwa der Hälfte der Vorsprungshöhe wandelt sich das Oberflächenbild erneut. Nach einem nicht sehr hohen Bereich, in dem wieder große blockförmige Bruchstein eingesetzt sind, in dem eine Fuge, aus ausgerissenen Steinen, schräg nach oben in Richtung Norden verläuft, schließt sich ein gleichmäßig durchmischter Bereich an. In diesem sind die Bruchstein überwiegend mittelgroß, meist rechteckig. Er gleicht mehr dem schon bekannten Bild der Stadtmauernoberfläche. Auch hier ist der Mörtel in den schmalen Fugen nur vereinzelt sichtbar.

In obersten Bruchsteinabschnitt befinden sich die fünf sichtbaren Öffnungen. Die unterste ist eine annähernd quadratische Öffnung, die ca. 3 Steinlagen hoch ist und von jeweils einem großen Bruchstein oben und unten gerahmt wird. Genau darüber befindet sich eine weitere Öffnung dieser Art, die auf diesem Bild größtenteils von einem Ast verdeckt ist.

Auf gleicher Höhe mit der zweiten Öffnung in Richtung Ecke befindet sich die dritte Öffnung, die ca. doppelt so hoch ist wie die zuvor beschriebenen. Sie ist hoch rechteckig und wird von einem einzelnen großen Bruchstein überlagert. Die Sohlbank ist ausgebrochen. Die Laibungen sind aus ordentlich vertikal geschichteten Bruchsteinen hergestellt.

Unterhalb des aufgemauerten Bereiches ganz oben sind die Öffnungen vier und fünf angesiedelt. Beide sind längsrechteckig und werden von großen Bruchsteinen abgedeckt und befinden sich direkt unter dem aufgesetzten Bereich.

In der Mitte der Nord-Ostseite befindet sich noch ein von Bewuchs freier sichtbarer Bereich. Auch hier ist zunächst noch ein Stück Bruchsteinmauerwerk zu erkennen. Die Bruchsteine sind überwiegend mittelgroß und die Fugen sind mit kleineren Bruchsteinen ausgezwickelt. Mörtel ist in den Fugen kaum zu erkennen. In der Mitte des sichtbaren Bereiches befindet sich eine fenstergroße hochrechteckige Öffnung, deren Laibungen aus ordentlich geschichteten Bruchsteinen besteht. Die Sohlbank ist jedoch ausgerissen. Der Sturz wird von einem einzelnen lang-plattigen Bruchstein gebildet. Links neben dem Fenster befindet sich auf Sturzhöhe ein Rüstloch. Dieses befindet sich schon zur Hälfte im aufgemauerten Bereich.

Auch hier schließt sich oberhalb der Bruchsteinmauer ein aufgemauerter Bereich an. Deutlicher ist hier dessen Aufbau zu erkennen, er besteht aus einem Mischmauerwerk aus Bruchsteinen und Ziegeln. Der Fugenmörtel wurde größtenteils als Verputz verwendet. Wieder wird der aufgemauerte Bereich von einer Lage vorstehender Ziegel abgeschlossen. Darüber schließen sich die Reste der vermutlich zuvor auch halbrunden Zinnen an.

Links und rechts dieses Mittelstückes ist der Aufbau unterschiedlich hoch ausgerissen.

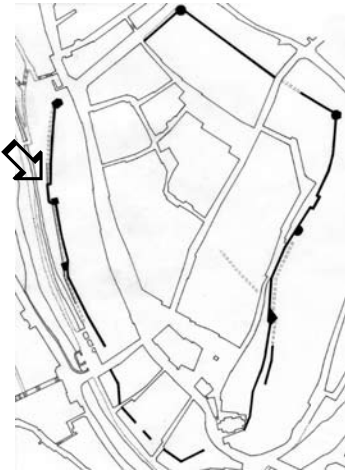
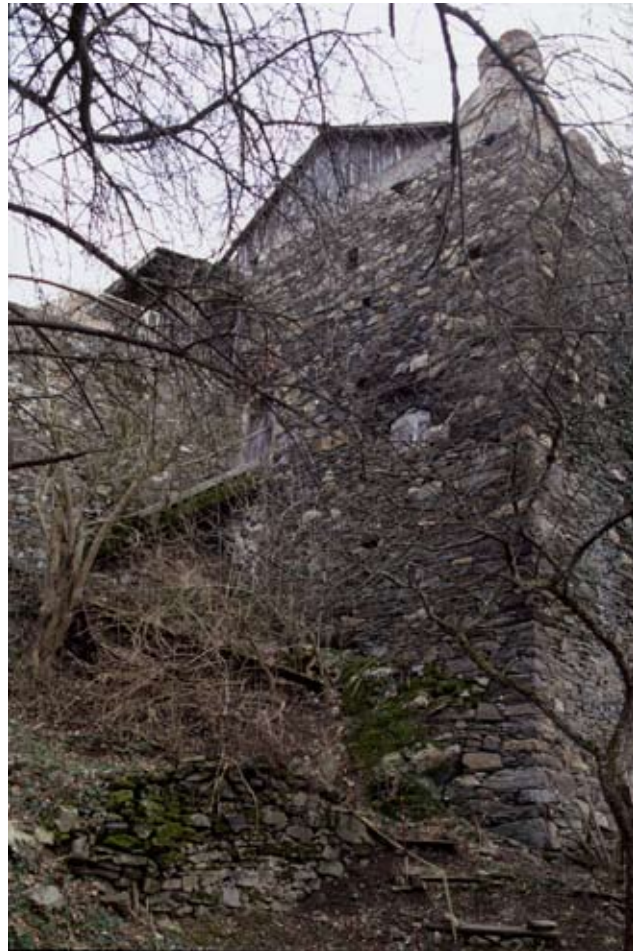
### **Hofbauerturm bis Antonturm (11/28):**

Auf der Nordseite des Vorsprunges ist deutlich die Eckausbildung zu erkennen. Der Eckverband wurde mit auffallend großen Bruchsteinen hergestellt, die abwechselnd auf die Nord bzw. Westseite übergreifen (Binder-Leger-Verband). Die einzelnen Bruchsteine sind so bearbeitet, dass sie einen rechten Winkel erzeugen, auch sind sie zumeist länger, als die im Mauerverlauf verwendeten Steine.

An der Grenze zwischen Bruchsteinmauer und Aufmauerung befinden sich vier weitere Öffnungen (siehe Bild 13/28), die zunächst einen ausgebrochenen Charakter zeigen, jedoch trotzdem planmäßig sind.

Zwei Risse befinden sich im oberen Bereich der Mauer, diese sind auf Bild 13/28 genauer zu sehen und auch dort beschrieben.

An den Vorsprung schließen zwei Terrassenstufen an. Die untere Stufe wird von einer lose geschichteten Bruchsteinmauer gestützt. Die Mauer der oberen Stufe ist entweder überwuchert oder die Stufe wird durch das Geländegefälle gebildet.

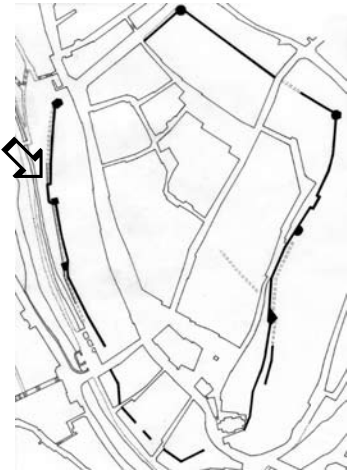
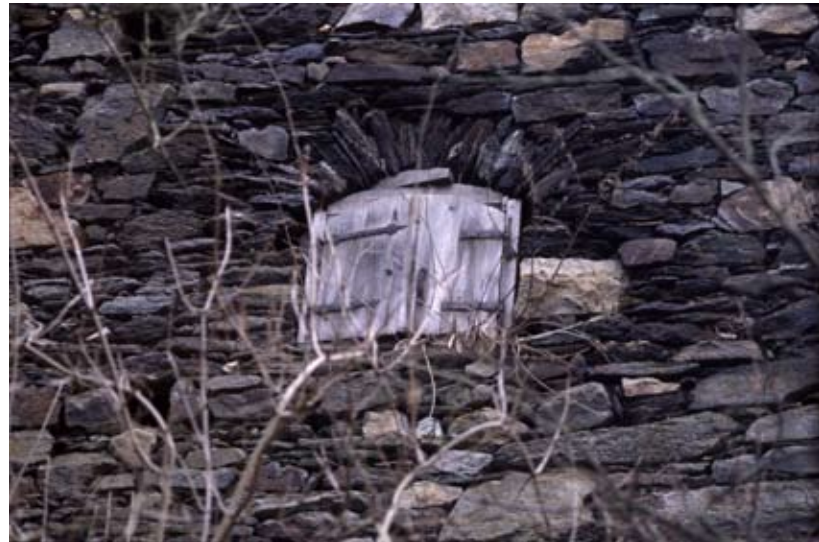
### **Hofbauerturm bis Antonturm (12/28):**

Dieses Detailfoto zeigt die Fensteröffnung auf halber Turmhöhe. Die Laibungen sind aus lang-plattigen Bruchsteinen ordentlich geschichtet, rechts ist ein großer rechteckiger Stein in die Laibung eingefügt. Der Sturz wird durch einen Segmentbogen aus aufgestellten Bruchsteinen erzeugt. Die Sohlbank wird aus einer Lage Bruchsteinen gebildet. Mörtel ist an keiner Stelle sichtbar.

In die Öffnung ist eine Holzzarge eingesetzt, die dem Bogen ansatzweise folgt. Der Rahmen wurde oben mit einem extra Holz in die Öffnung eingespannt.

Die Fensterläden aus Holz sind eisenbeschlagen und öffnen nach außen, auch sie besitzt einen bogenförmigen Abschluss.

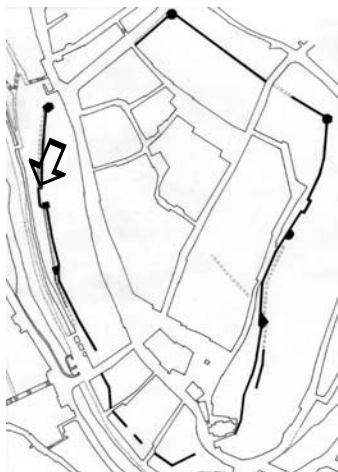
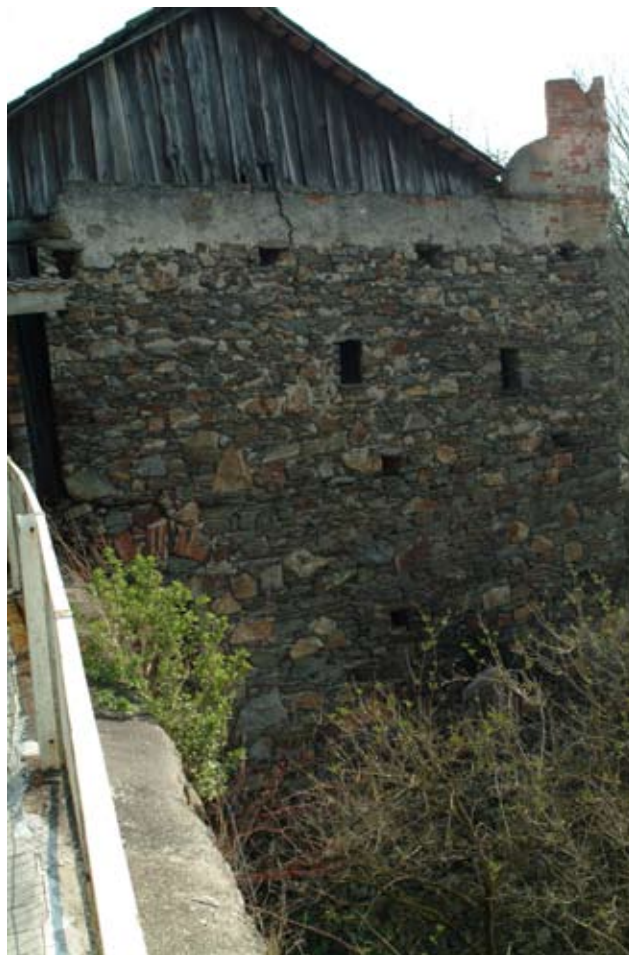
### **Hofbauerturm bis Antonturm (13/28):**

Der obere Abschluss der Nordseite des Vorsprunges zeigt deutlich die Aufmauerung mit der halbrunden turmartigen Eckausbildung, einer Tourelle.

Zunächst ist unten links im Bild noch der Bogen des Türdurchbruches zu erkennen, der auf den vorherigen Bildern nicht deutlich auszumachen war. Der Türdurchbruch wurde mit einem Bogen aus Ziegeln hergestellt. Der Schlußstein des Bogens wurde durch waagerecht eingesetzte Ziegelstücke erzeugt. Alle anderen bisher gesehenen Bögen wurden ohne dieses Detail erzeugt. Bei dem Bogen selbst handelt es sich um einen Segmentbogen, das Widerlager wird rechts von einem leicht zurückgesetzten rechteckigen Bruchstein hergestellt, die linke Laibung wird aus einer Breite Bruchsteinen hergestellt und schließt dann direkt an die Stadtmauer an. (Die Tür wurde schon auf Bild 11/28 beschrieben.)

Die Mauer des Vorsprunges reicht ab der erhaltenen Oberkante der Stadtmauer

nicht mehr bis an diese heran, sondern springt ca. einen halben Meter zurück, die Kante ist hier aber gerade vertikal ausgeführt.  
Innen wurde eine Holzscheune in den Vorsprung gestellt.

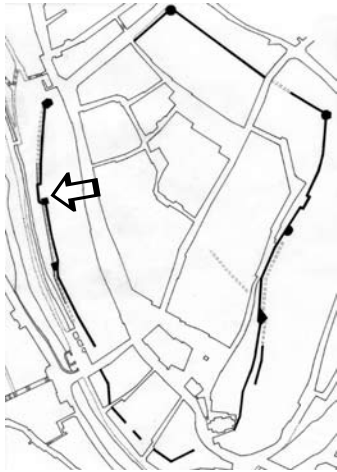
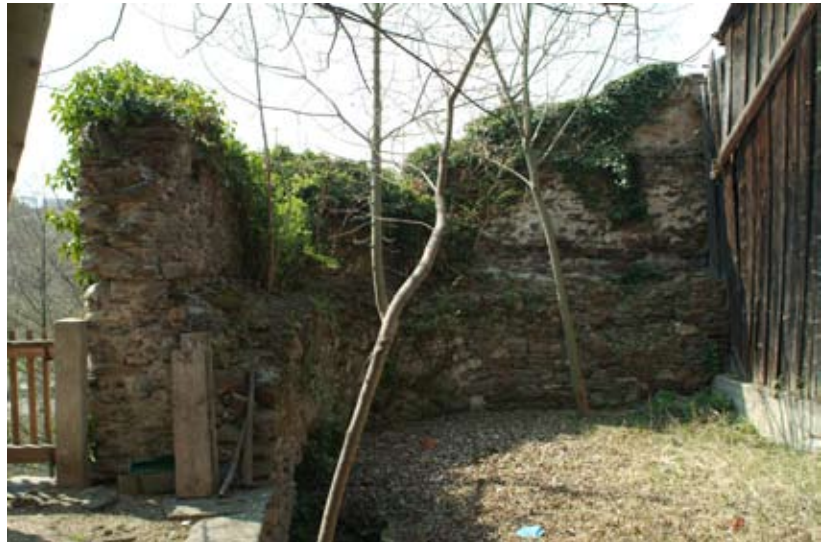
### **Hofbauerturm bis Antonturm (14/28) Stadtinnenseite:**

Auch die Ziegelaufmauerung ist von innen zu sehen. Wieder ist der überwiegende Teil der Oberfläche mit Mörtel, bzw. Verputz verdeckt. An der Kante zwischen Aufmauerung und Rücksprung ist nur undeutlich, da durch Efeu verdeckt, eine Fensteröffnung zu erkennen. Auch hier handelt es sich um ein hochrechteckiges schmales Fenster, wie schon zwei an der Nordseite zu sehen waren.

An den Vorsprung schließt auf der Innenseite die Terrasse des Hauses links im Bild an, das Gelände war schon auf Bild 8/28 zu sehen.

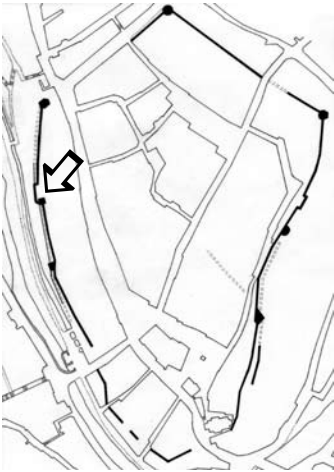
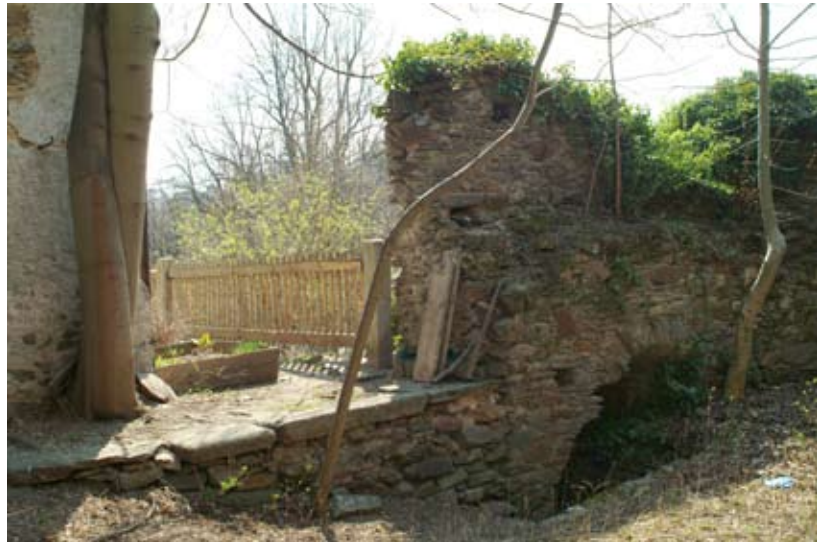
### **Hofbauerturm bis Antonturm (15/28) Stadtinnenseite:**

Der Blickwinkel hat sich ein wenig verschoben, jetzt sieht man den Übergang vom Vorsprung zur Terrasse deutlicher. Die auf der Außenseite des Vorsprunges erwähnte Tür von der Südseite befindet sich hier. Auf der Innenseite wird der Sturz der Tür durch einen Bogen gebildet, der weit über die nötige Türbreite hinausgeht. Das Widerlager steht etwas über den Bogenanfang hinaus. Die Tür liegt unter dem jetzigen Innenniveau, eine Stiege oder Rampe (auf dem Bild nicht zu erkennen) führt parallel zur Mauer nach Osten. Dieser Aufgang wird auf der Innenseite von einer Bruchsteinmauer (nur die oberste Steinlage ist zu erkennen) begleitet. In der Flucht der Außenmauer des Vorsprunges zieht sich eine weitere Bruchsteinmauer weiter in das Grundstück hinein, um den Aufgang zu stützen. Diese Mauer besteht ebenfalls aus Bruchsteinen, die Oberfläche ist nicht so eben ausgeführt wie der des Vorsprunges, die Fugen sind breiter, Mörtel ist stellenweise zu sehen. Diese weiterführende Mauer wird auf dem Terrassenniveau von großen Steinplatten abgedeckt.

Die Mauer des Vorsprunges scheint ehemals weiter Richtung Stadtinnenseite geführt gewesen zu sein. Ob es sich um einen weiteren Turm handeln könnte ist nicht ganz klar. Auch für den Rücksprung in der Mauerstärke lassen sich mehrere Erklä-

rungsmöglichkeiten finden. Zum einen könnte es sich um einen Wehrgang handeln, der auf der Innenseite mit der Verjüngung der Mauerstärke erzeugt wurde. Zum anderen könnte es sich auch um das Auflager eines weiteren Stockwerkes eines Turmes handeln. Beide Möglichkeiten sind nicht komplett auszuschließen. Bei der Wehrgangvariante wären die Fenster demnach als Sichtöffnungen zwischen den Zinnen zu sehen.

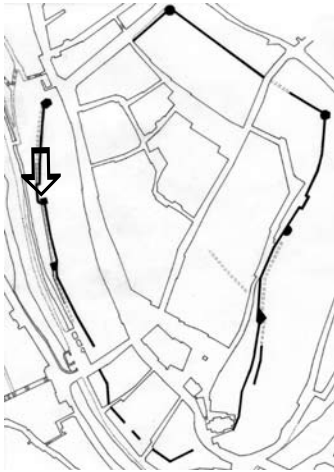
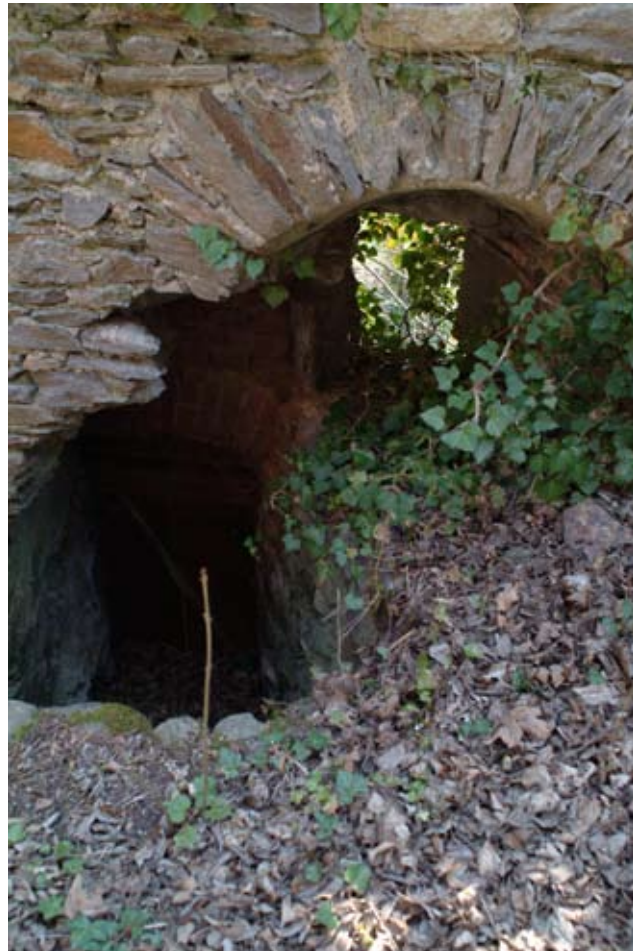
### **Hofbauerturm bis Antonturm (16/28) Stadtinnenseite:**

Der Blick in den Bogen zeigt den Aufbau des Durchganges. Die rechte Hälfte des Bogens wird von dem Durchgang eingenommen. Die linke Laibung des Durchganges ist gerade, die rechte öffnet sich etwas nach innen. Die Mauer zur Stadtaußenseite wird mit einer Tür verschlossen. Der Türsturz ist mit einem Bogen aus Ziegeln gemacht, der verbleibende Bereich über dem Türsturz ist ebenfalls mit Ziegeln ausgeführt. Die rechte Hälfte des Bogens wird von einer Scharte in Anspruch genommen. Die Laibungen der Scharte öffnen sich trichterförmig nach innen. Der Sturz der Scharte ist mit einem einzelnen Bruchstein gerade abgeschlossen. Das Parapett wird von der Bodenebene des Vorsprunginnenbereiches gebildet. Die an den Durchgang anschließende Innenmauer biegt in einem rechten Winkel ab, um eine Stiege entlang der Turmmauer bis auf Innenniveau zu begleiten. Die Stiege ist aus Bruchsteinen gemacht (nicht auf diesem Bild ersichtlich).

Der Bogen selbst ist nur auf der rechten Hälfte gut erhalten, die linke Hälfte scheint ausgerissen. Er besteht zur Gänze aus vertikal gestellten Bruchsteinen. Das Auflager links wurde mit Ziegeln ausgebessert, so dass die Laibung wieder gerade abgeschlossen ist. Entweder handelt es sich überhaupt um einen nachträglichen Einbau, oder zumindest die Tür wurde später neu ausgebaut.

Dem Anschein nach wurde die primär vorhandene Scharte um eine Türöffnung, sowie der zur Tür führenden Stiege, erweitert.

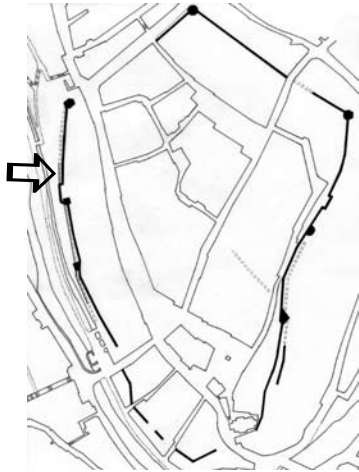
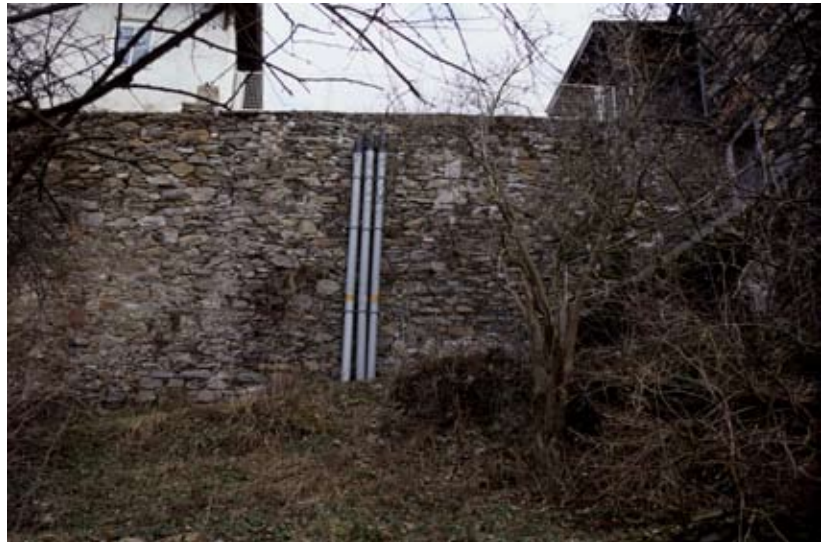
### **Hofbauerturm bis Antonturm (17/28):**

Dieser Abschnitt zeigt ein etwas anderes Oberflächenbild als bisher. Die Bruchsteine sind größer und rundlicher als auf der anderen Seite des Vorsprunges. Die Zwischenräume sind auch hier mit kleinen Bruchsteinen ausgezwickelt. Aber im Gegensatz zum Abschnitt vor dem Vorsprung sind einzelne Lagen nur schwer zu verfolgen. Kompartimente sind nicht zu erkennen. Mörtel ist in den Fugen immer wieder stellenweise zu sehen. Es handelt sich überwiegend um Ausbesserungsstellen mit modernem Mörtel. In den Fugen zeigt sich häufig starker Bewuchs.

Die Mauerkrone wird von einer Lage Bruchsteinen gebildet. In der Bildmitte an der Grundstücksgrenze ist ein kleiner Pfeileransatz zu sehen, der allerdings nur zwei Steinlagen hoch ist.

Die Terrassenmauer vor der Stadtmauer ist nur unten rechts im Bild ansatzweise zu erkennen, siehe dazu Bild 11/28.

Die Stadtmauer reicht nur knapp bis an den Sturz der Tür des Vorsprunges heran. Oberhalb der Stadtmauer schließt ein Holverbau an den Vorsprung an. Die Mauerecke des Vorsprunges sieht ausgerissen aus und bildet keine gerade Kante. Der Anschluss der Stadtmauer an den Vorsprung wird durch die Laibung des Türdurchbruches geprägt und zeigt somit nicht den ursprünglichen Anschluß. Dennoch zeichnet sich keine deutliche Fuge zwischen Vorsprung und Stadtmauer ab.

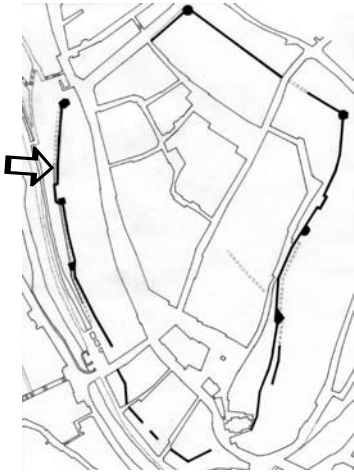
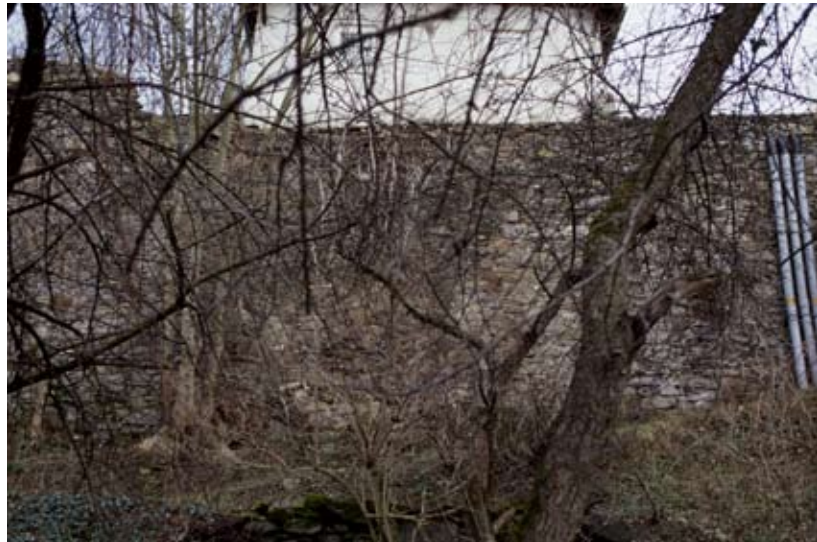
### **Hofbauerturm bis Antonturm (18/28):**

Im weiteren Verlauf der Stadtmauer sind hier die Bruchsteine überwiegend sehr groß und blockhaft. Die Zwischenräume sind mit kleinen Bruchsteinen ausgezwickelt. Lagen sind nur auf kurzen Stücken zu verfolgen. Kompartimente sind nicht zu erkennen. Oberhalb des hellen Bereichs in der Bildmitte befindet sich eine deutliche, etwa 1 bis 1,5 m große, kreisrunde Störung, die hier leider von Bewuchs verdeckt ist. In den dunkleren Bereichen ist der Mörtel in den Fugen nicht zu sehen.

Eine Öffnung ist auf diesem Bild vom Bewuchs verdeckt. Ganz links im Bild, etwa 1,50 m bis 2,00 m unterhalb der Mauerkrone, befindet sich ein rechteckiges Rüstloch, zwei Lagen hoch, der Sturz wird von einem einzelnen großen Bruchstein abgedeckt. Mehrere kleinere Bruchsteine stecken in der Öffnung. (Dieses Rüstloch ist auf Bild 19/28 deutlicher zu erkennen.)

Im Vordergrund ist ein stark überwuchelter Ansatz der Terrassenmauer zu erkennen. Die Bruchsteine scheinen nur lose geschichtet, Mörtel ist keiner zu erkennen. Die vorgelagerte Terrasse schließt rechtwinkelig mit der Grundstücksgrenze ab. Daneben verläuft eine verfallene Bruchsteinstiege bis auf das unterste Niveau.

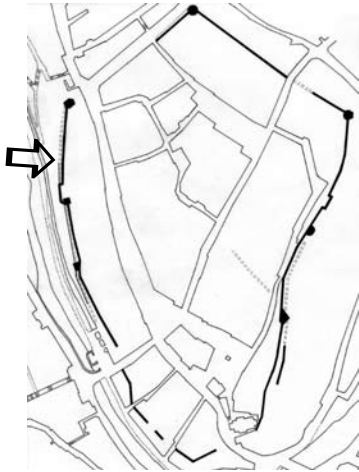
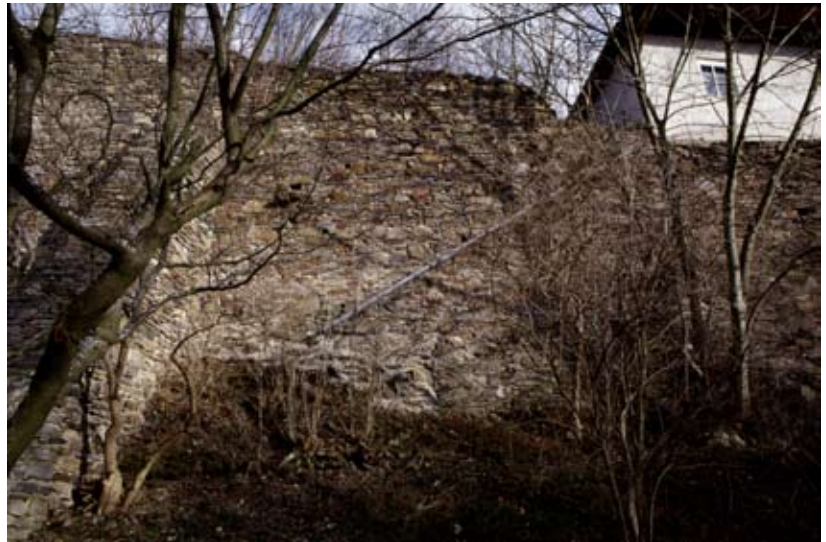
### **Hofbauerturm bis Antonturm (19/28):**

In diesem Abschnitt werden große, rechteckige Bruchsteinen kaum noch eingesetzt, besonders im obersten Bereich sind vermehrt lang-plattige Bruchsteine in Verwendung, es überwiegen allgemein sehr kleine Bruchsteine. Lagen sind daher deutlicher zu verfolgen. Auch Kompartimentgrenzen sind über längere Abschnitte zu erkennen, hauptsächlich oberhalb der Mitte.

Ganz links im Bild ist ein Stützpfeiler zu erkennen, dieser wird auf dem folgenden Bild 20/28 beschrieben.

Ein weiteres Rüstloch befindet sich etwas höher als das rechte ca. 1,50 m vom Stützpfeiler entfernt. Dieses ist wieder rechteckig und zwei Steinlagen hoch. Es wird von einem einzelnen sehr großen Bruchstein überlagert. Die Sohlbank wird von zwei auskragenden Bruchsteinen gebildet.

Zwei senkrechte Sprünge in der Bildmitte verlaufen fast parallel zueinander von oben bis ca. zur Hälfte.

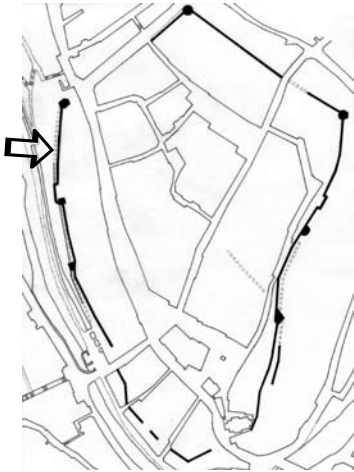
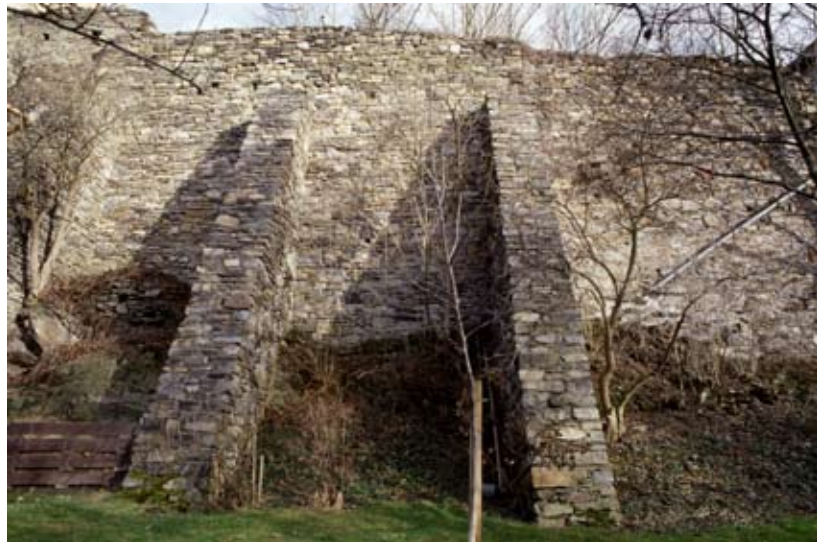
### **Hofbauerturm bis Antonturm (20/28):**

Der folgende Abschnitt hat als (Bild 20/28 bis 22/28) hervorstechendstes Merkmal die vier Stützpfeiler.

Im Zwischenraum zwischen Pfeiler 1 und 2 befindet sich zwei Öffnungen. Beide Öffnungen entsprechen in Größe, Machart und Form den bisher als Rüstlöcher angesprochenen Öffnungen. Sie liegen fast vertikal untereinander etwas links der Mitte. Das obere Rüstloch befindet sich auf Höhe des Ansatzes des Pfeilers. Das untere ist im unteren Drittel angesiedelt. Hier sind die Bruchsteinlagen etwas aufgelockerter als im Rest des Abschnittes. Mörtel ist in den Fugen bis zur Bewuchsgrenze nicht zu erkennen. Der Zwischenraum zwischen Pfeiler 2 und 3 zeigt das gleiche deutliche Oberflächenbild. Der anstehende Fels ist zwischen den beiden Pfeilern sichtbar. Fünf Öffnungen befinden sich in diesem Zwischenraum, am oberen Ansatz des Pfeilers zwei Öffnungen. Die erste dieser beiden Öffnungen ist hochrechteckig und sehr schmal. Die Öffnung daneben entspricht wieder der Rüstlochvariante, in deren Vertikalen nach unten, befindet sich wieder ein Rüstloch (ungefähr auf gleicher Höhe wie im Zwischenraum von Pfeiler 1 und 2, jedoch hier vom Schatten verdeckt). Zwischen Pfeiler zwei und drei ist eine kleine Bruchsteinmauer vorgestellt, in der

sich die weiteren beiden Öffnungen befinden. Die vorgestellte Mauer besteht aus überwiegend großen Bruchsteinen, Mörtel ist kaum zu erkennen. Die Oberkante ist sehr uneben ausgebildet.

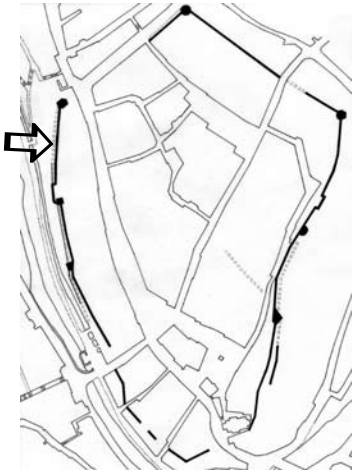
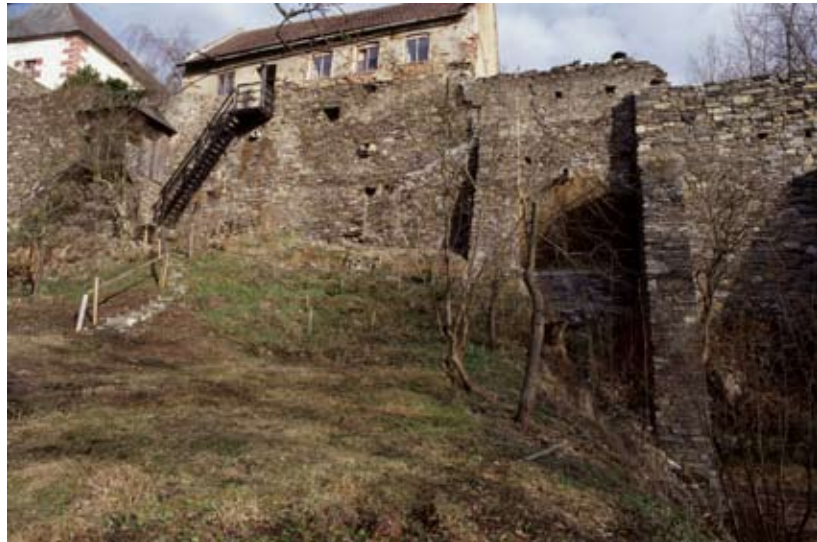
### Hofbauerturm bis Antonturm (21/28):

Rechts im Bild sind Pfeiler drei und vier sichtbar. Das ordentliche Oberflächenbild endet mit Pfeiler 3. Links neben Pfeiler drei springt die Mauer wieder einige Zentimeter zurück. Das Oberflächenbild zwischen Pfeiler drei und vier zeigt überwiegend kleine lang-plattige Bruchsteine, die immer wieder von größeren unterbrochen werden. Lagen sind nicht besonders deutlich ausgebildet. Kompartimentgrenzen sind keine zu sehen. Die Fugen sind unterschiedlich breit, Mörtel ist zumeist in den Fugen sichtbar und an manchen kleineren Stellen auch über die Bruchsteinoberfläche verstrichen. Die Mauerkrone ist sehr uneben, die letzte Lage Steine scheint lose aufzuliegen. Zwischen den beiden Pfeilern ist im unteren Bereich ein Podest zwischengebaut. Dieses besteht ebenfalls aus Bruchsteinen. Die Fugen sind sehr breit, der Mörtel ist bis knapp unter die Bruchsteinoberfläche geführt.

Vor die eigentliche Stadtmauer ist auch links des vierten Pfeilers eine zweite sehr niedrige Mauer gestellt. Diese Mauer steht nicht über die Flucht des Pfeilerfußes hinaus. Sie ist zu weiten Teilen überwuchert und nur in kleinen Abschnitten sichtbar. Die Höhe variiert stark, die Funktion ist fragwürdig.

Das an die Stadtmauer anschließende Gelände neigt sich in einem flachen Winkel bis zu den zwei Terrassenstufen. Die untere Stufe ist mit einer Bruchsteinmauer gesichert. In der Mitte befindet sich jeweils eine verfallene Bruchsteinstiege.

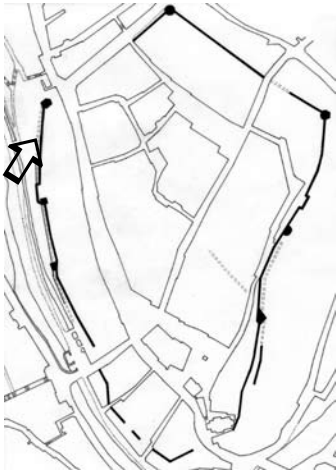
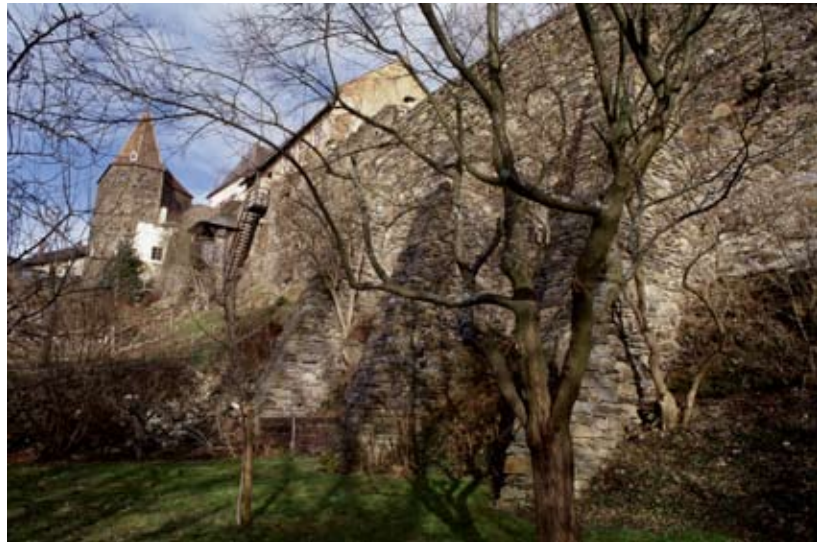
### **Hofbauerturm bis Antonturm (22/28):**

Dieses Bild zeigt einen Überblick über die zuvor beschriebenen drei Bilder (19/28 bis 21/28). Deutlich ist im Hintergrund der Antonturm zu erkennen. Im Vordergrund sieht man die Stützpfeiler in Seitenansicht.

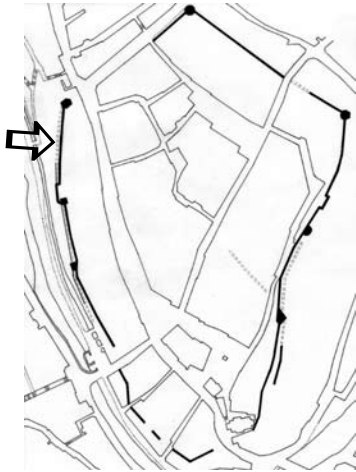
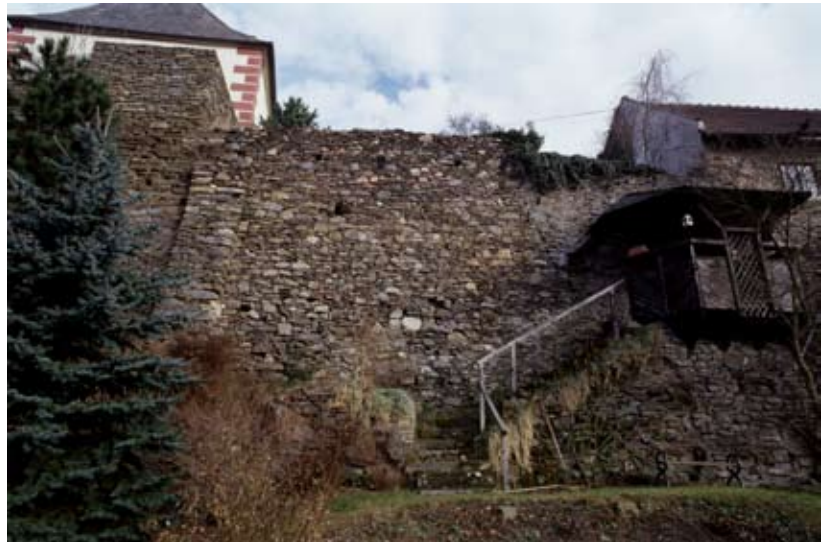
### **Hofbauerturm bis Antonturm (23/28):**

Diese Bild schließt an Bild 21/28 an. Rechts im Bild der Vorbau mit der Holzhütte. Wahrscheinlich verbirgt sich in der Holzhütte ein Durchgang durch die Stadtmauer, dieser ist leider von außen nicht ersichtlich. Die Hütte steht auf einem Vorbau aus Bruchsteinen. Die Oberfläche wird aus stark in Form und Größe durchmischten Bruchsteinen gebildet. Die Steine sind eher in Kompartimenten zusammen gefasst als in Lagen. Einzelne dünne Lagen sind zu verfolgen, die die Kompartimentgrenzen begleiten. Größere Zwischenräume sind mit kleinen Bruchsteinen ausgezwickelt. Der linke Abschluss des Vorbaues wird von einer Stiege gebildet. Die Stufen bestehen aus Betonblöcken. Die Stiege wird von einem einfachen Holzgeländer begleitet. Der hölzerne Aufbau krägt etwas über den steinernen Vorbau hervor. Die Stadtmauer im Hintergrund besteht überwiegend aus kleineren Bruchsteinen. Die Formenvielfalt reicht von plattig bis würfelig. Links oberhalb der Holzhütte ist ein Riss in der Mauer zu erkennen. Die Bruchsteine rechts davon sind stark mit Mörtel verschmiert. Die Mauerkrone dieses Bereichs ist mit Bewuchs verdeckt und ansonsten stark ausgerissen.

Links des Risses wurde versucht in Lagen zu arbeiten, diese sind allerdings nicht deutlich ausgeprägt. Größere Zwischenräume wurden mit kleineren Bruchsteinen ausgezwickelt. Die Fugen sind so klein wie möglich gehalten, Mörtel ist stellenweise zu erkennen. Die Mauerkrone verläuft uneben, es wurde kein besonderer Abschluss vorgenommen. Die Letzten Steine scheinen lose aufzuliegen.

Auf drei Viertel der Höhe befindet sich links der Mitte eine hochrechteckige Öffnung. Diese ist drei Steinlagen hoch. Die rechte Laibung scheint ausgerissen zu sein. Der Sturz wird von mehreren Steinen gebildet.

Neben der Traufe des Holzvorbaues befindet sich eine weitere Öffnung. Diese ist 45 cm breit und 40 cm hoch. Die Oberkante der Öffnung befindet sich direkt neben der Pfette des Vorbaues, die Pfette greift in das Mauerwerk ein. Sowohl Überlager, als auch Sohlbank wurden von besonders großen Steinen gebildet. Die linke Laibung besteht aus einem einzelnen vertikal gestellten Bruchstein, rechts ist die Laibung ausgerissen. Durch die Öffnung wird ein Rohr geführt, durch das wiederum eine Wasserleitung verlegt ist.

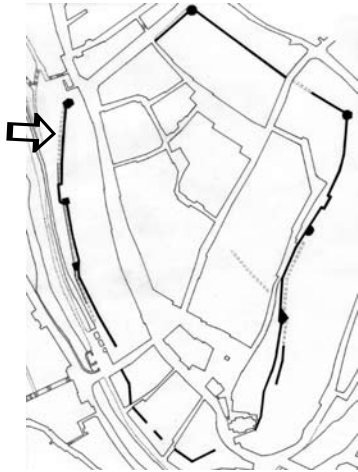
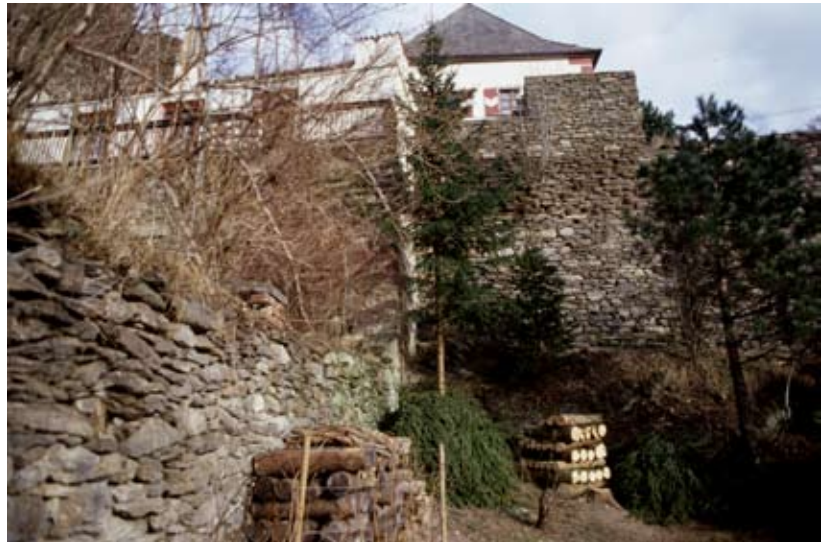
### **Hofbauerturm bis Antonturm (24/28):**

Die Grenze zwischen dem dritten und vierten Viertel verläuft nicht horizontal sondern macht an der rechten Seite einen leichten Bogen. Wahrscheinlich handelt es sich bei dem obersten Viertel um eine nachträgliche Aufmauerung. Die Mauerkrone auf beiden Teilen des Abschnittes verläuft jeweils horizontal. Der Aufbau schließt einfach mit einer Lage Steinen ab, die Stadtmauer links daneben wird von einer Betonplatte abgedeckt.

Durch die unebene Oberfläche des dritten Viertels und den darin enthaltenen Löchern kann nicht mit Sicherheit von Öffnungen im bisherigen Sinn ausgegangen werden. In den anderen Teilen sind keine Öffnungen ersichtlich.

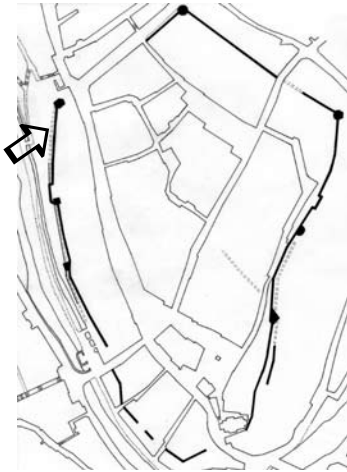
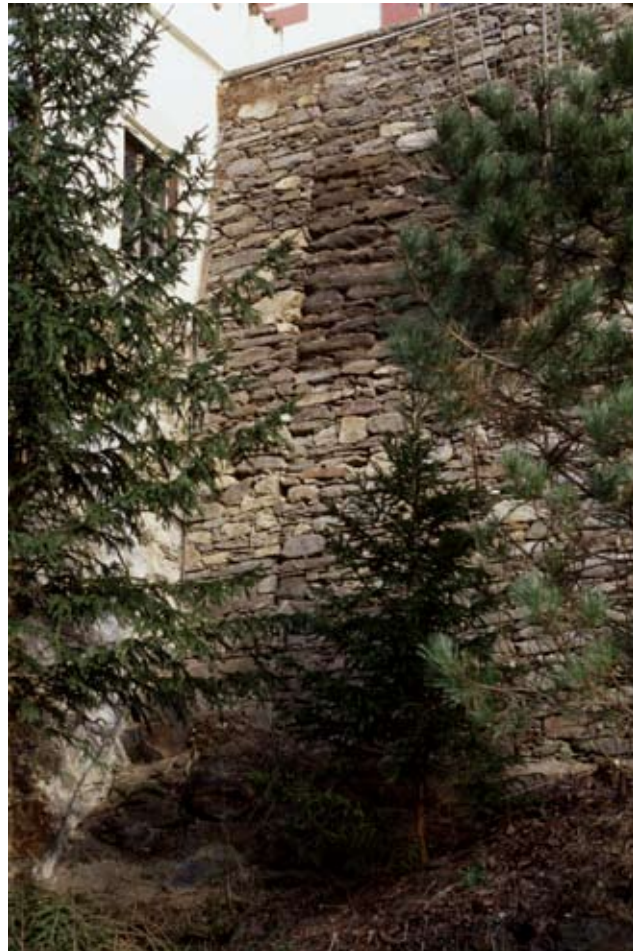
### **Hofbauerturm bis Antonturm (25/28):**

Der hinter dem Nadelbaum versteckte Anschluss der Stadtmauer an das links im Bild 24/28 sichtbar vorspringende Gebäude zeigt eine Besonderheit. Etwa einen Meter von dem Gebäude entfernt in der Stadtmauer verläuft eine senkrechte Fuge über die gesamte Höhe. Das Mauerwerk nach der Fuge zeigt, vor allem im zuvor als verwittert bezeichneten Viertel, ein anderes Oberflächenbild. Im Gegensatz zur rechts weiter laufenden Stadtmauer bleibt das Oberflächenbild links der Fuge über die gesamte Höhe einheitlich.

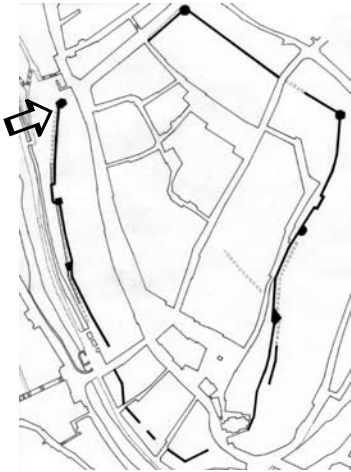
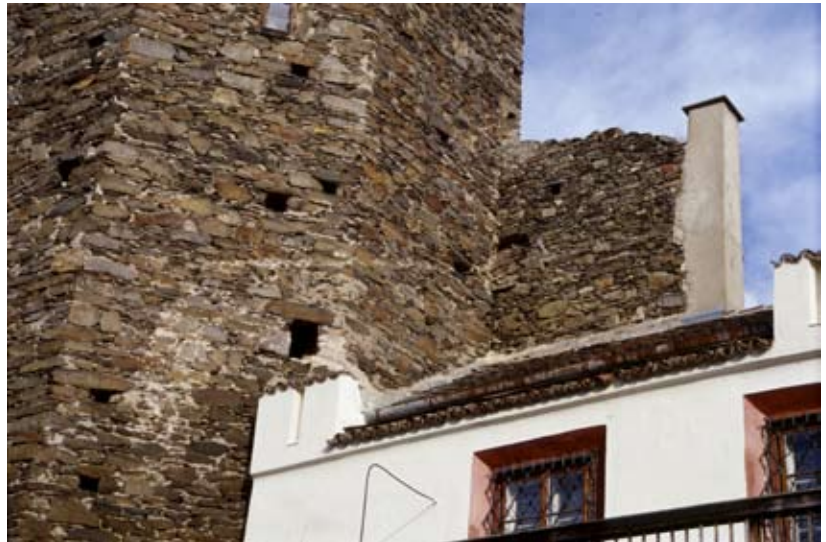
### **Hofbauerturm bis Antonturm (28/28):**

Das Oberflächenbild zeigt überwiegend kleine Bruchsteine, die zwar ordentlich geschichtet sind, aber nur ab einer gewissen Größe sind Lagen zu erkennen. Mörtel ist nur stellenweise in den Fugen zu sehen. Die Mauer scheint stumpf an den Turm anzustoßen. Auf halber Höhe ist ein Bereich herausgebrochen und zeigt zwei größere Bruchsteine in zweiter Ebene. Die Mauerkrone fällt nach rechts ab und hat keinen eigentlichen Abschluss. Einige Gräser haben sich auf ihr angesiedelt.

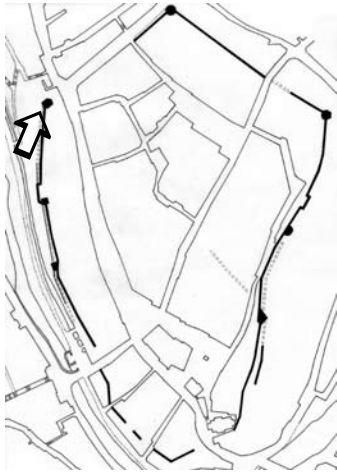
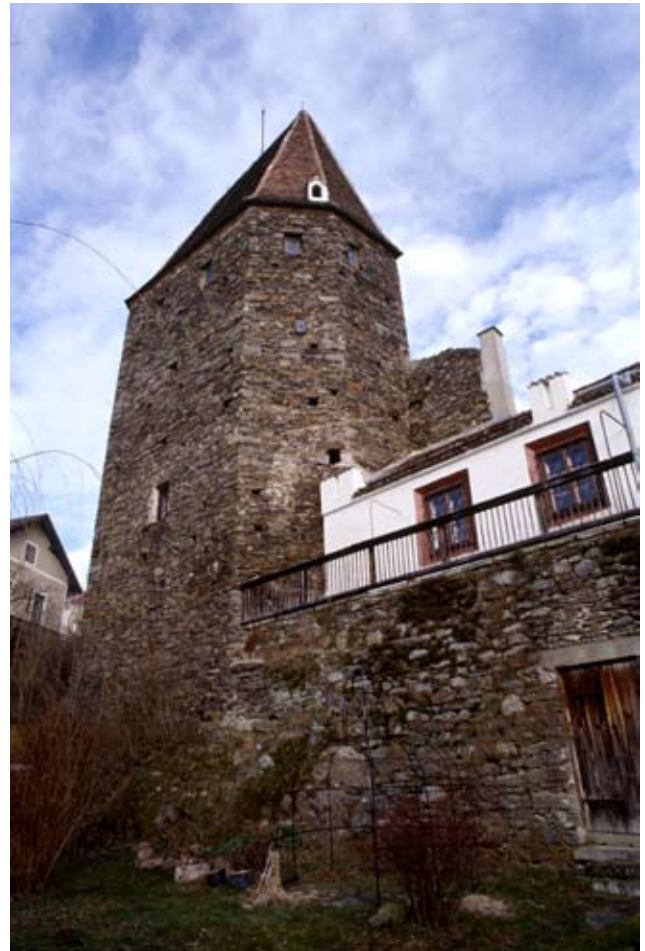
#### **Antonturm (1/4):**

Die darüber befindliche Fensterebene zeigt jeweils ein Fenster pro Südseite. Das rechte der beiden zeigt an den Laibungen Ausbruchstellen. Der Sturz wird auch hier von einem einzelnen Bruchstein gebildet, während die Sohlbank durch den Mauerverlauf hergestellt wird. Auch das Fenster der linken Südseite ist in dieser Bauweise hergestellt, die Laibungen sind intakt. Beide Fenster besitzen Holzzargen und sind etwas in die Mauertiefe eingesetzt. Sie sind ca. doppelt so groß wie das Fenster darunter.

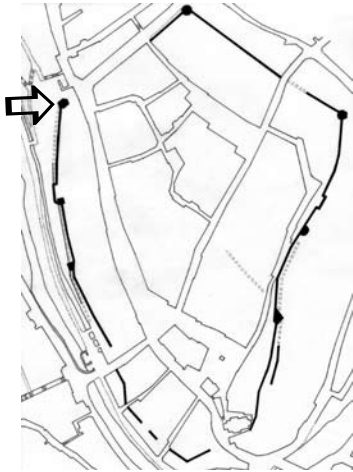
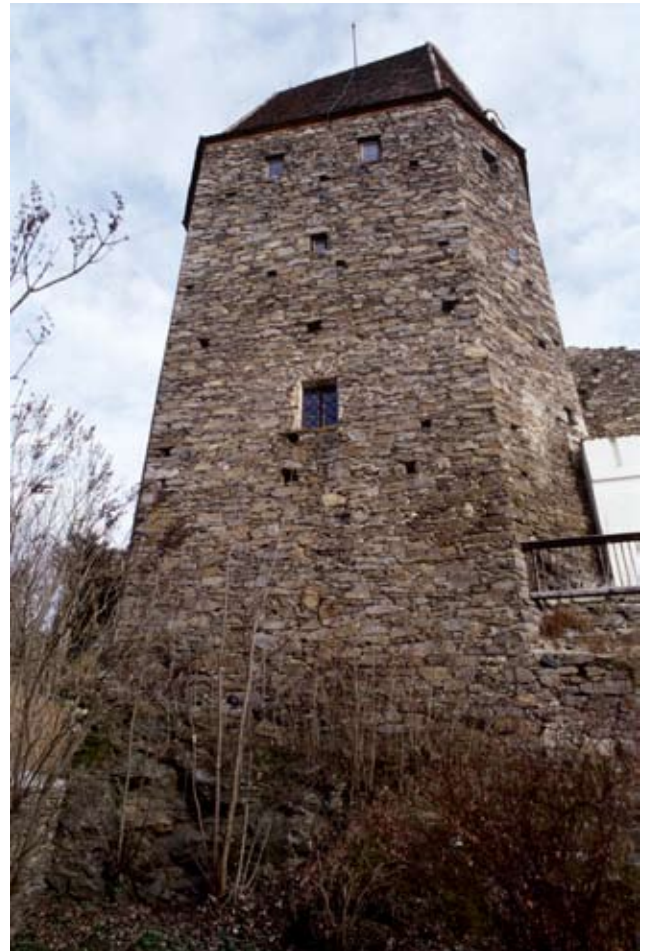
#### **Antonturm (2/4):**

Die rechte Laibung wird von Bruchsteinen gebildet, wohingegen die linke aus Ziegel besteht. Es scheint sich um eine Ausbesserung, die bei der Vergrößerung der Öffnung nötig wurde, zu handeln. Der Sturz wird von einem sehr großen, flachen Betonüberlager hergestellt, darüber befindet sich leicht nach links versetzt ein Bogen aus vertikal gestellten Bruchsteinen, der nicht über die gesamte Sturzbreite reicht. Der Bereich zwischen Sturz und Bogen ist mit Ziegeln ausgezwickelt.

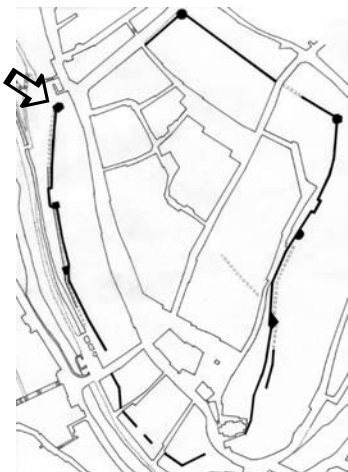
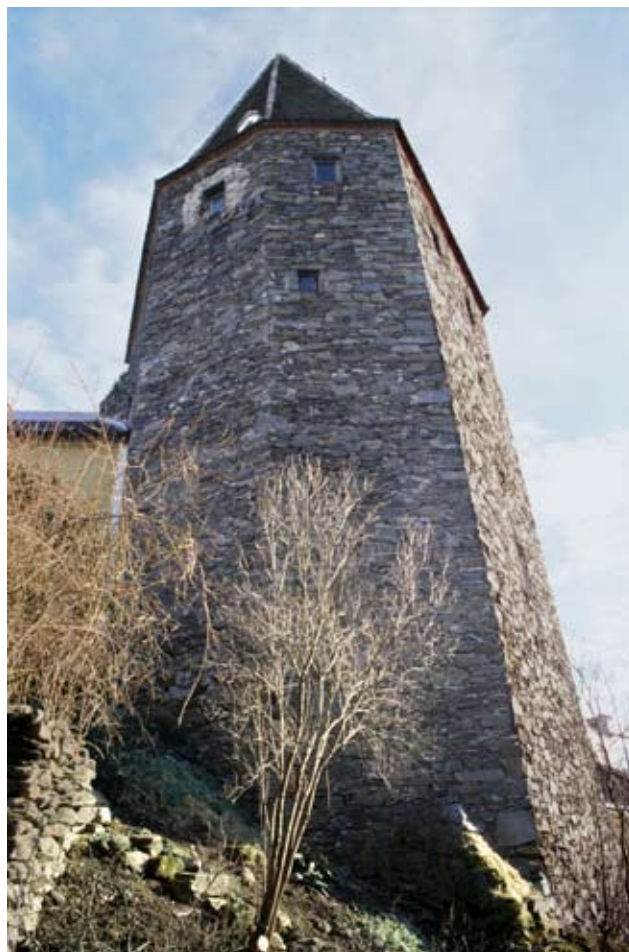
### **Antonturm (3/4):**

Auf beiden Nordseiten ist in der obersten Ebene jeweils ein Fenster eingelassen. Die Laibungen des rechten Fensters besteht aus besonders kleinen Bruchsteinen. Der Sturz besteht aus einem einzelnen, großen, lang-plattigen Bruchstein. Die Un-

terkante scheint ausgerissen gewesen zu sein und wurde mit fünf Lagen Ziegeln ausgebessert.

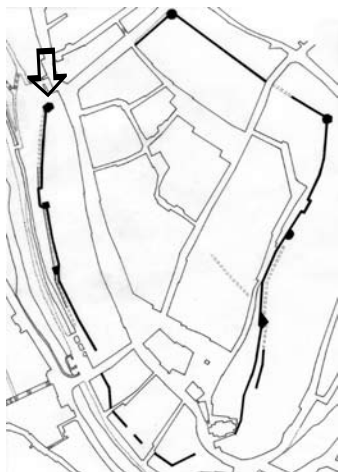
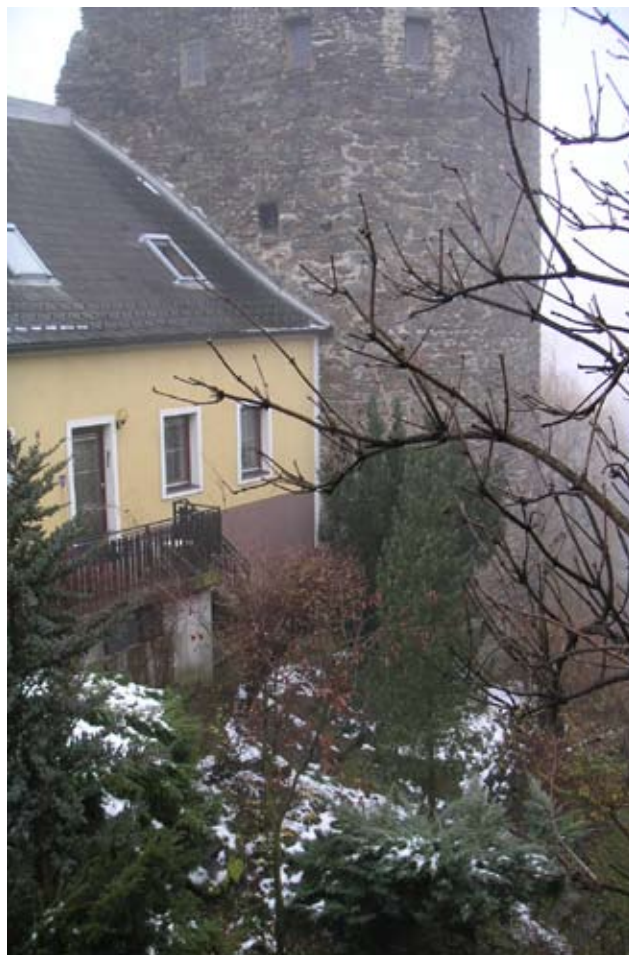
#### **Antonturm (4/4):**

Die hier abgebildete linke Nordseite zeigt folgendes Öffnungsbild: Rechts oberhalb der Traufe des angebauten Hauses befindet sich eine Ausbruchsstelle. Etwas weiter zur Mauermitte befindet sich eine Öffnung, die von Bruchsteinen eingerahmt wird, über dem großen Überlagsstein sind die Bruchsteine in einem Bogen vertikal gestellt. Die Öffnung ist mit einem Brett verschlossen. Die Fensterebene von den vorherigen Seiten setzt sich auch hier mit zwei Fenstern fort. Die Fenster sind jeweils mit einem großen Bruchstein überlagert, die Laibungen bestehen größtenteils aus Bruchsteinen. Bei beiden Fenstern sind die Sohlbänke etwas ausgebrochen, rechts mehr als links. Die Fehlstellen wurden mit Ziegeln ausgebessert. Beide Fenster werden oberhalb des Überlagers, etwas außerhalb der Laibungsbreite von runden Rüstlöchern begleitet. Etwas unterhalb des linken Fensters ist noch einmal ein Stein aus der Oberfläche ausgebrochen.
