MASTERARBEIT | MASTER'S THESIS

Der barocke Neubau des Stiftes Melk. Eine Neubewertung auf Basis von
Baurechnungen und Restaurierungsbefunden

Mag. Margit List-Berg BA

Wien | Vienna, 2024

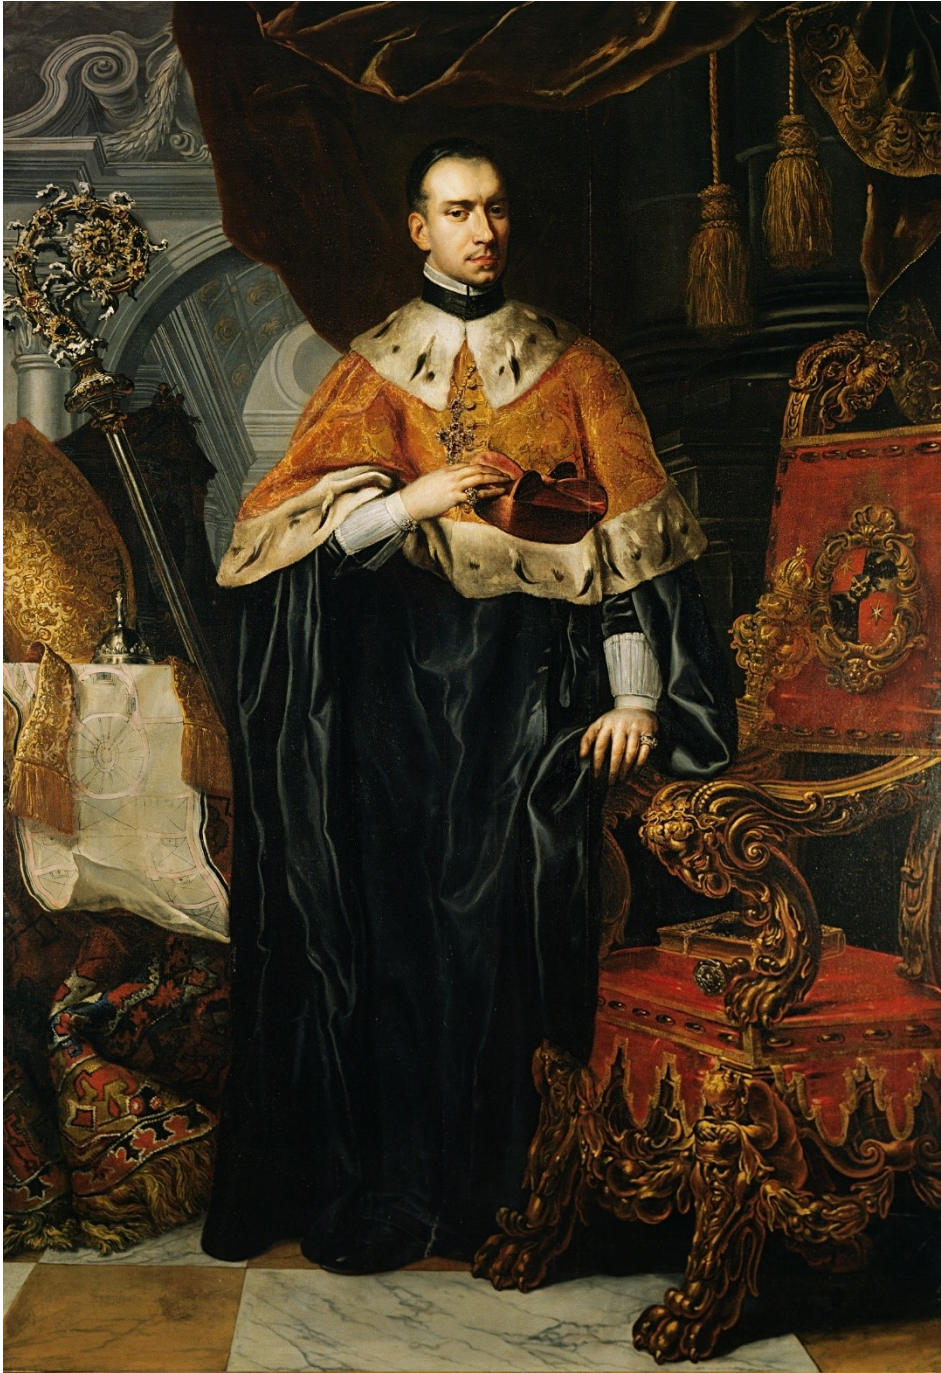
- Abb. 10: Stift Melk, Bauten im 17. Jh.
 1: Abt Caspar Hofmann (1587-1623), 2: Abt Reiner Landau (1623-1637),
 3: Abt Valentin Embalner (1637-1675), 4: Abt Edmund Lueger (1675-1679)
 5: Abt Gregor Müller (1679-1700)

Blickt man auf die Bauten, die im 17. Jahrhundert im Stift Melk errichtet wurden (Abb. 10), so erkennt man, dass ein Großteil der Klosteranlage neu aufgebaut oder umgestaltet wurde.

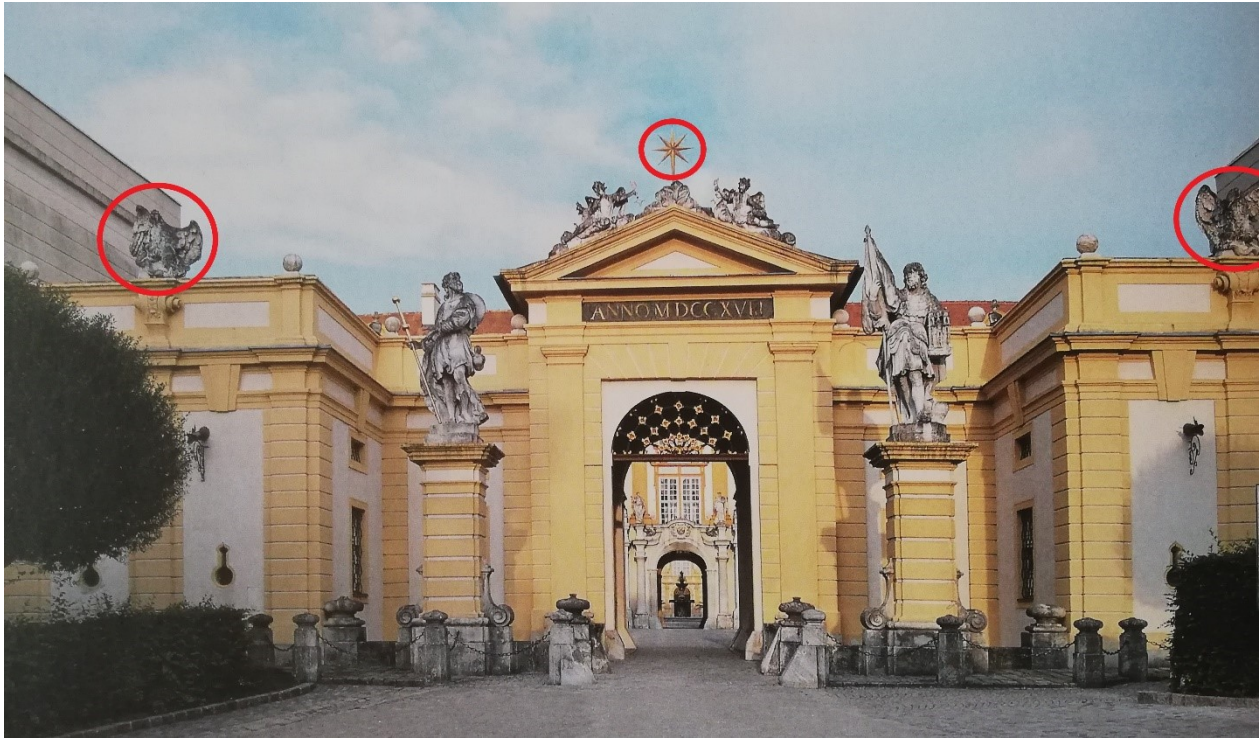
- Abb. 18: Stift Melk, Bauprojekt 1716-1718
 1: Kaiserstiege (1716/17), 2: Kaisertrakt West (1716/17), 3: Konvent West (1716/17),
 4: Sommerrefektorium (1716/19), 5: Winterrefektorium (1716/19), 6: Neubau Nordbastei
 (1717), 7: Stiftsportal (1717/18), 8: Abriss Kammertrakt (1718),
 9: Übergänge Kaisertrakt zur Kirche

Die Arbeiten des Jahres 1716 konzentrierten sich vorrangig auf den westlichen Südtrakt (Abb. 18). Dieser wurde um eine weitere Etage aufgestockt. Der alte Gang wurde abgebrochen und neu auf Pfeilern errichtet; die beiden unteren Gänge wurden neu gewölbt und alle Gänge mit „Marbl“ gepflastert.²⁶⁵ Bei dem Stein, der hier als Marmor bezeichnet wird, handelt es sich um Solnhofer Platten aus Bayern. Die Gänge aller drei Stockwerke liegen übereinander an der Nordseite des Gebäudes, entlang der Kirche, getrennt durch eine schmale Zufahrt. Über diese Zufahrt wurden zwei Verbindungsgänge zwischen Gästetrakt und Kirche geschaffen; alle Fenster und Türen der alten Kaiserzimmer, die ebenerdig und in der ersten Etage liegen, wurden versetzt; weiters wurden das Vorhaus „bey der Kuchlmaisterey“ inklusive der Wendeltreppe bis zum Dach und ebenso die Stiege in den Speisekeller völlig verändert.²⁶⁶

In diesem Jahr wurde auch die neue Nordbastei (Abb. 18.6) fertiggestellt; ihr Innenausbau zu einem Eiskeller erfolgte später. Auch am Stiftsportal (Abb. 18.7) wurden die finalen Arbeiten erledigt. Das Gebäude zwischen den beiden Basteien, wurde verputzt, das Kupferdach angebracht und die Zugbrücke eingebaut.²⁸³ Ebenso wurden die am Eingangsportal befindlichen Wohnungen für den Torwächter und den Schmied adaptiert.²⁸⁴ Damit waren die Stiftspforte und der Eingangsbereich ins Kloster fertig gestaltet. Im Stift Melk war das als Triumphbogen gestaltete Stiftsportal (Abb. 19) damals der einzige Zugang zum Kloster. Am Portal gibt die Inschrift „ANNO MDCCXVIII“ das Jahr der Fertigstellung mit 1718 an. Die Figurenkomposition am Giebel geht auf einen Entwurf Antonio Beduzzis zurück, der heute im Stiftsarchiv aufbewahrt wird. Mit dem Stern am Giebel und den beiden Adlern auf der Attikazone (Abb. 19) der beiden das Portal fassenden Seitentrakte hat sich auch der Bauherr Abt Berthold Dietmayr durch seine Wappensymbole verewigt.

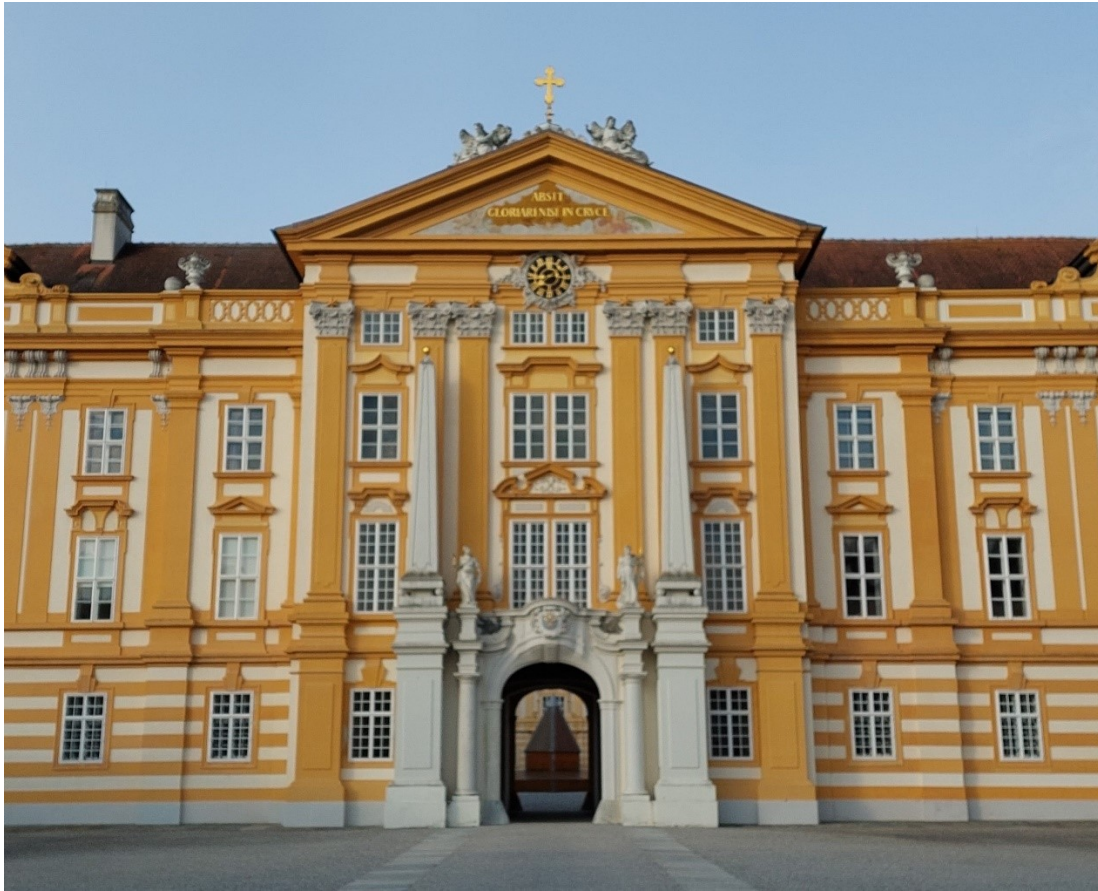
- Abb. 22. Ostfassade mit Wappensymbolen von Abt Berthold Dietmayr

Abt Berthold hatte sich von Beginn immer wieder als Auftraggeber und „Mäzen“ dem Betrachter präsentiert, indem er die Sterne und Adler aus seinem Wappen an seinen Bauten anbringen hat lassen, wie beispielsweise in der Abtsakristei (Sommersakristei), am Eingangsportal (Abb. 19) und an der Ostfassade des Querbaus im Torwartlhof (Abb. 22). Nach 1724 finden wir diese Symbole auf den Bauwerken nicht mehr.

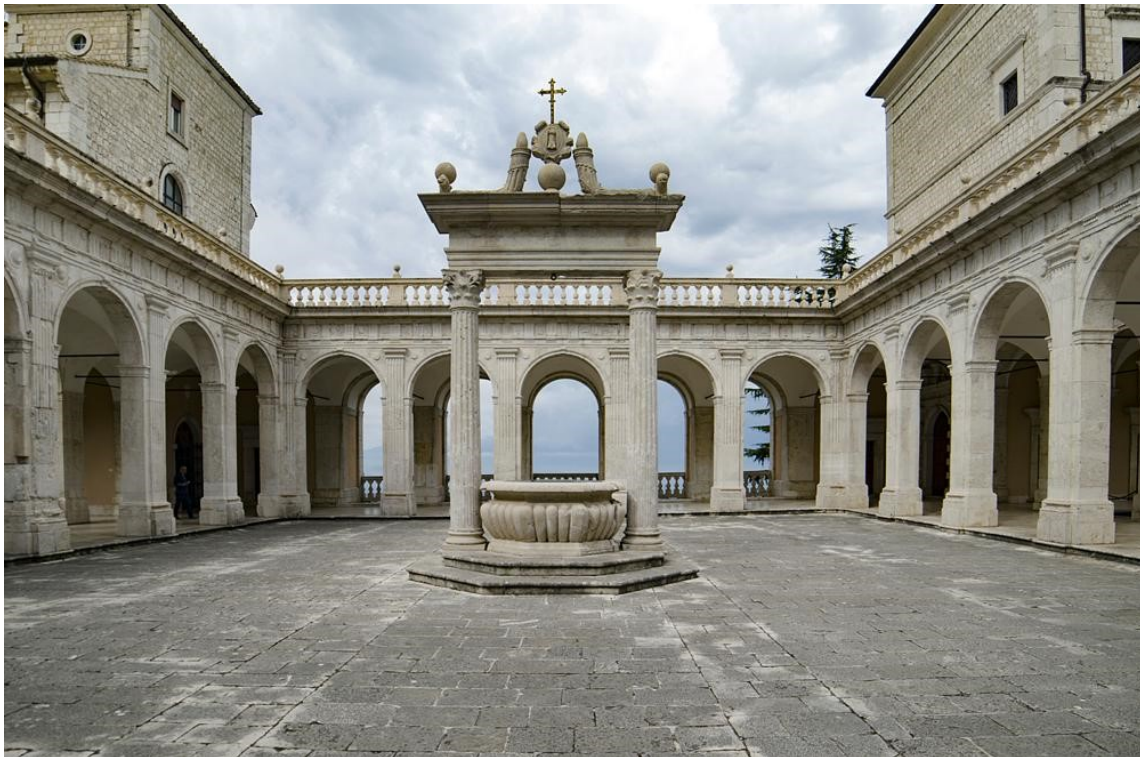
• Abb. 27: Stift Melk, Altane, Palladio-Motiv

Die Konzeption einer Altane war schon bei Jakob Prandtauer vorgesehen, die Umsetzung als begehbare Terrasse erfolgte aber erst unter der Bauleitung von Joseph Munggenast. Die Altane als Verbindung zwischen Marmorsaal und Bibliothek gibt einerseits den Blick in die Donaulandschaft frei, ermöglicht andererseits aber auch den Anblick der Kirchenfassade. Auch auf der Ebene des heutigen Kolomanihofs gestattet ein Torbogen in Form einer Serliana einen Ausblick in die weite Landschaft. Die Inspiration für dieses Palladio-Motiv sieht Hermann Fillitz in der Loggia del Paradiso von Montecassino.⁴⁰⁵ Durch die Exemtion des Stiftes Melk im Jahre 1699 und den Anschluss an die Benediktinerkongregation von Montecassino erscheint die Rezipitation des Palladio-Motivs von Montecassino durchaus plausibel. Die Lage der beiden Klöster auf einem Felsen und die architektonische Umsetzung von Baukunst und Landschaft (Abb. 27, Abb. 28) legen eine ähnlich gelagerte Lösung nahe, die ihr Vorbild im Mutterkloster gefunden hat.

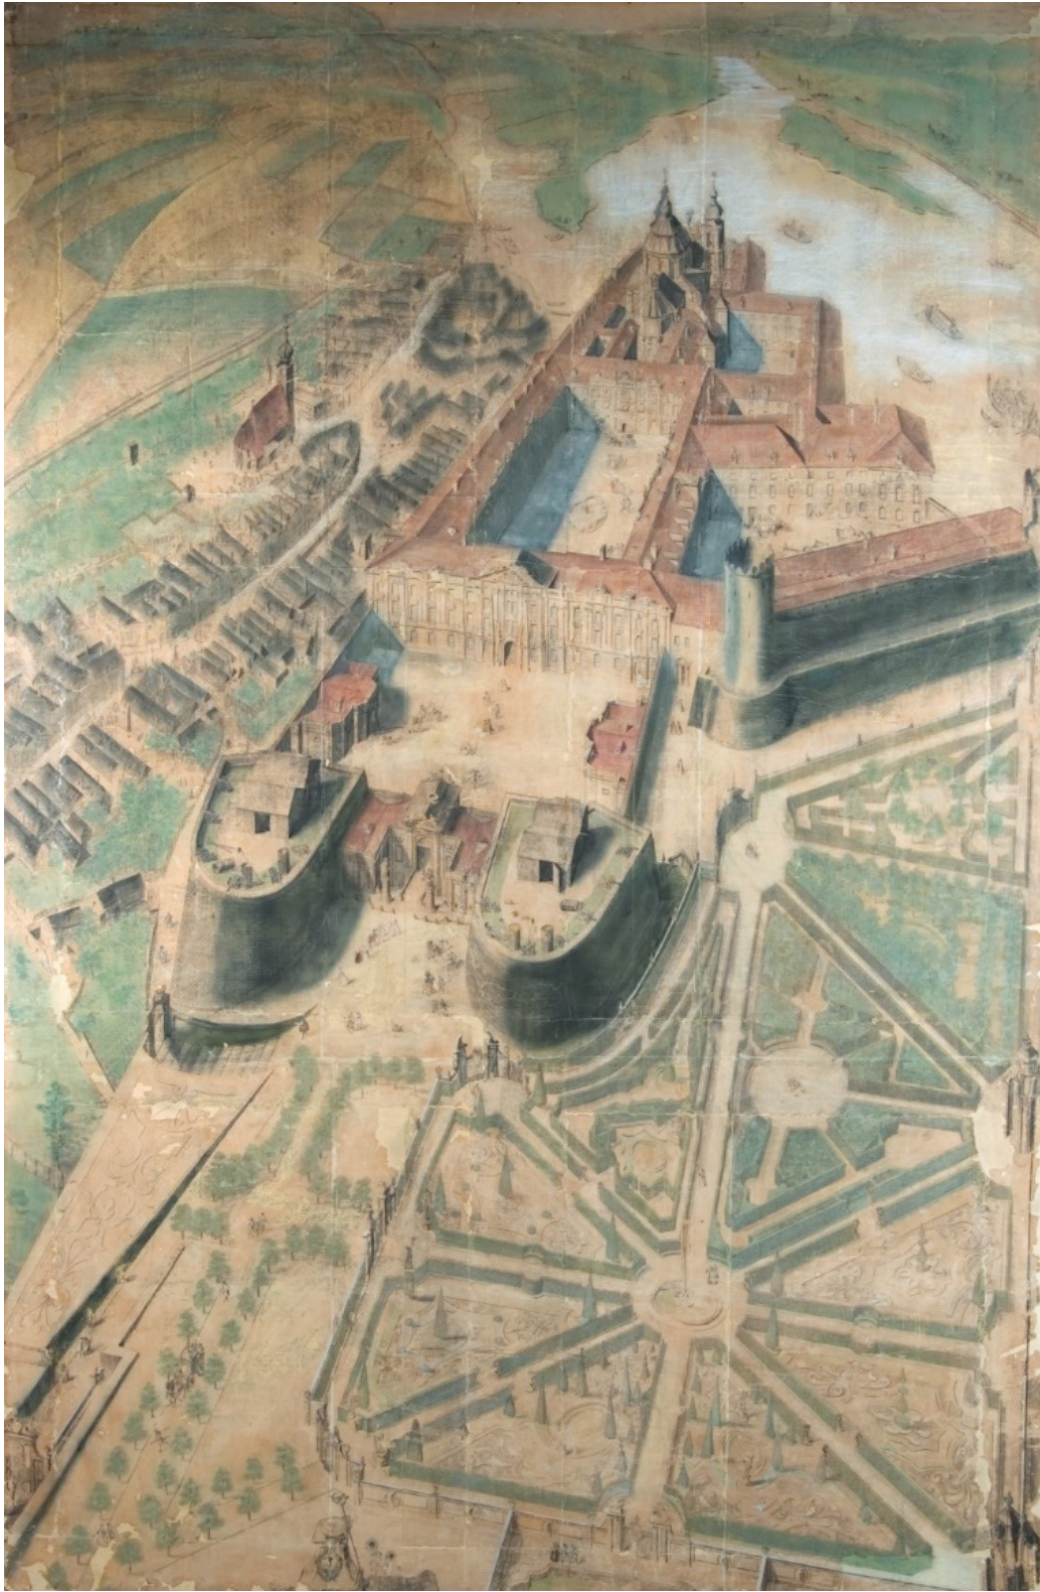
- Abb. 30: Stift Melk, Bauprojekt 1733-1738
1: Verstärkung Nordbastei (1734), 2: Erneuerung Rüstkammer (1733/34), 3: Mauerbau (1733), 4: Pulverturm erhöht (1733)

Im Jahre 1733 lesen wir im Rechnungsbuch, dass die Errichtung des Klostergebäudes schon sehr weit fortgeschritten (Abb. 30), aber dennoch noch einiges zur Vollendung zu machen war, das überdies mit Kosten verbunden war.⁴²³

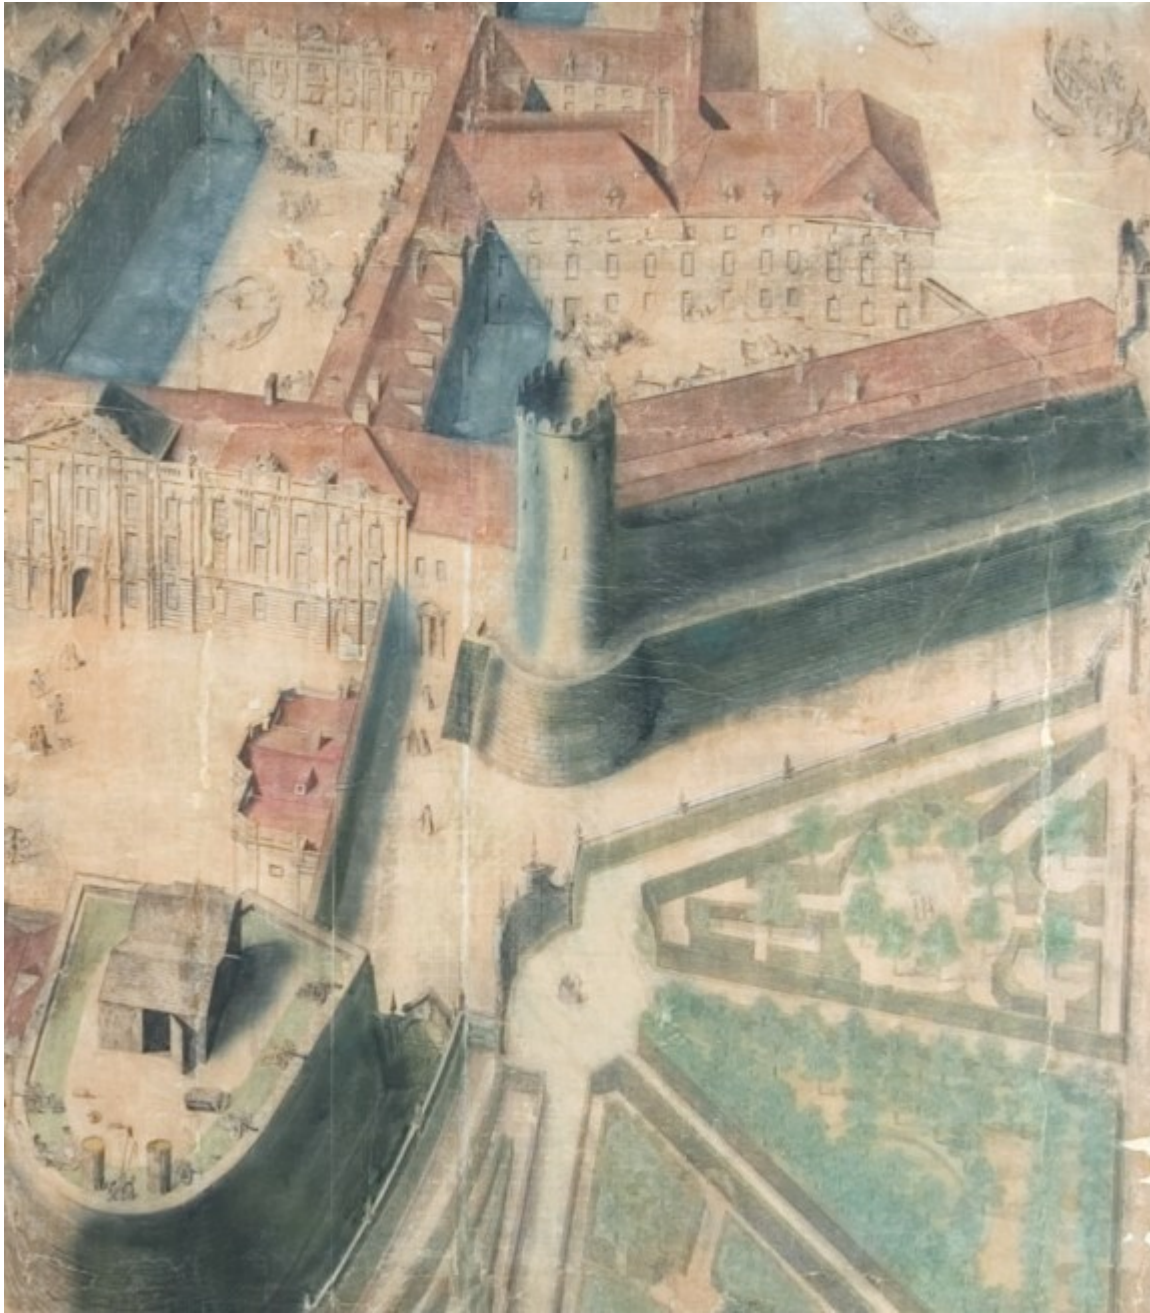
- Abb. 31: Franz Rosenstingl, Stift Melk, Vogelschau von Osten, Feder und Tempera, 1736, Stift Melk, Foto: Lukas Roitner

Erhalten haben sich nur drei Ansichten, die von Osten (Abb. 31), von Süden (Abb. 32) und von Westen (Abb. 33).

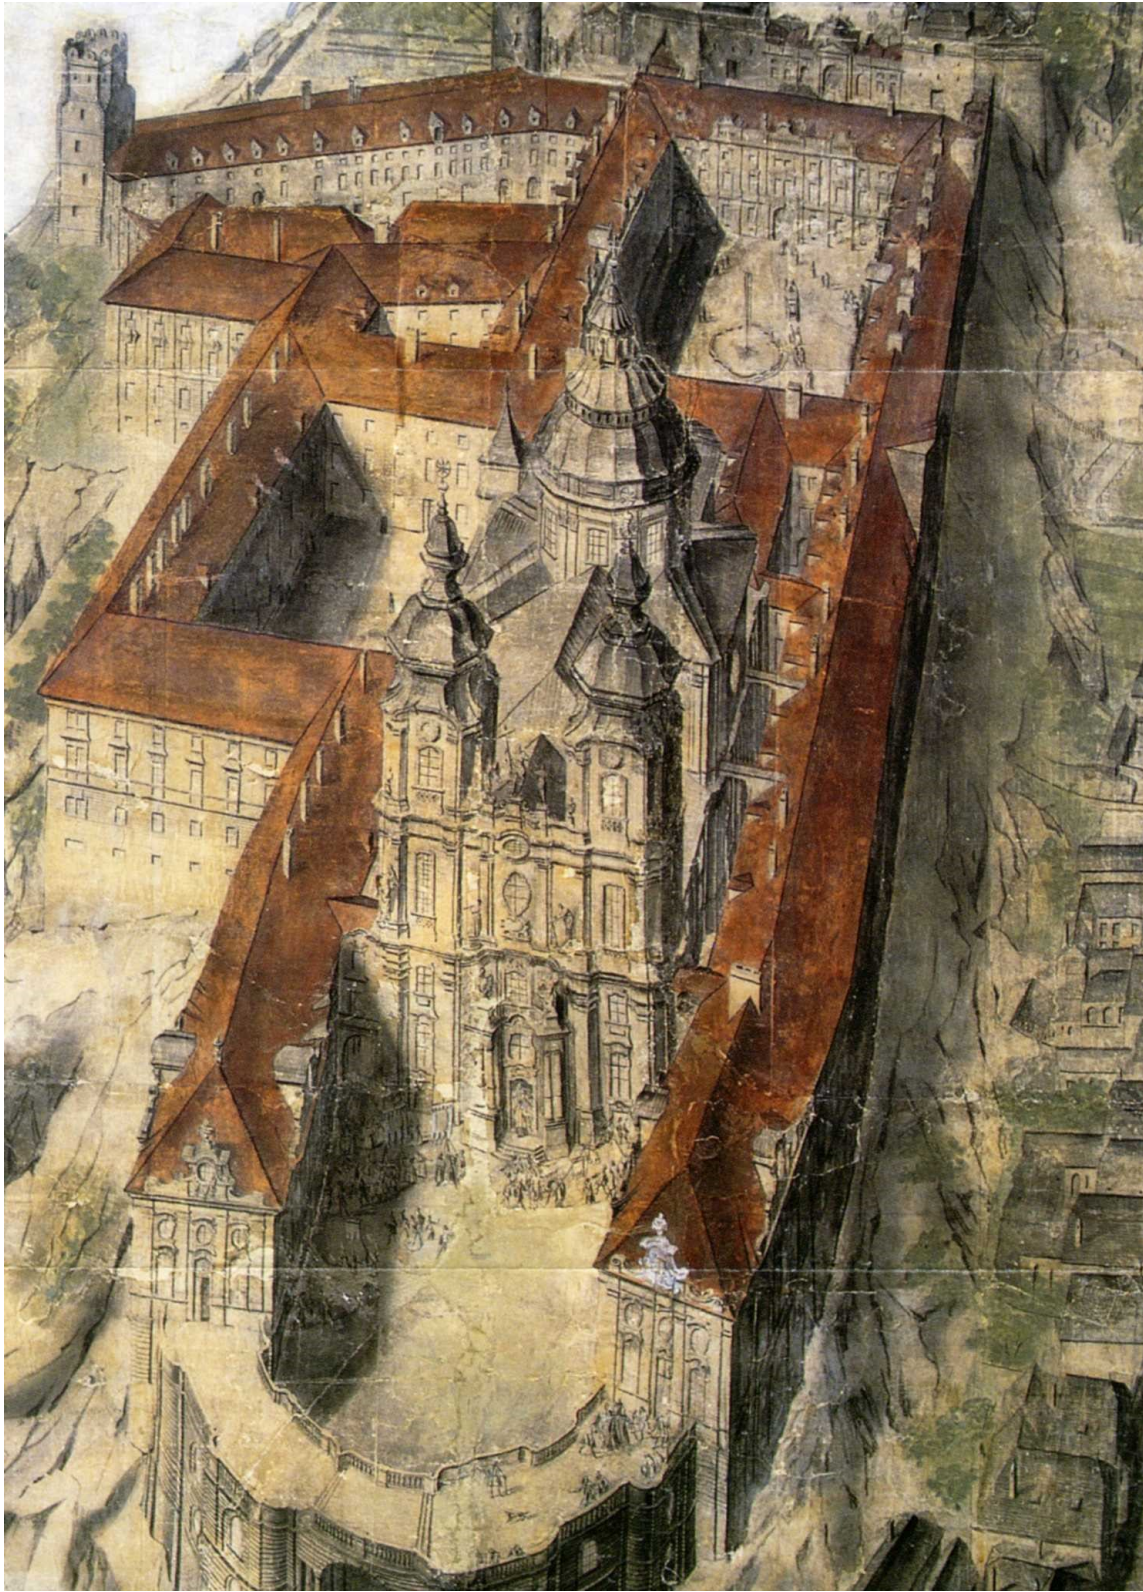
- Abb. 32: Franz Rosenstingl, Stift Melk, Vogelschau von Süden, Feder und Tempera, 1736, Stift Melk, Foto: Lukas Roitner

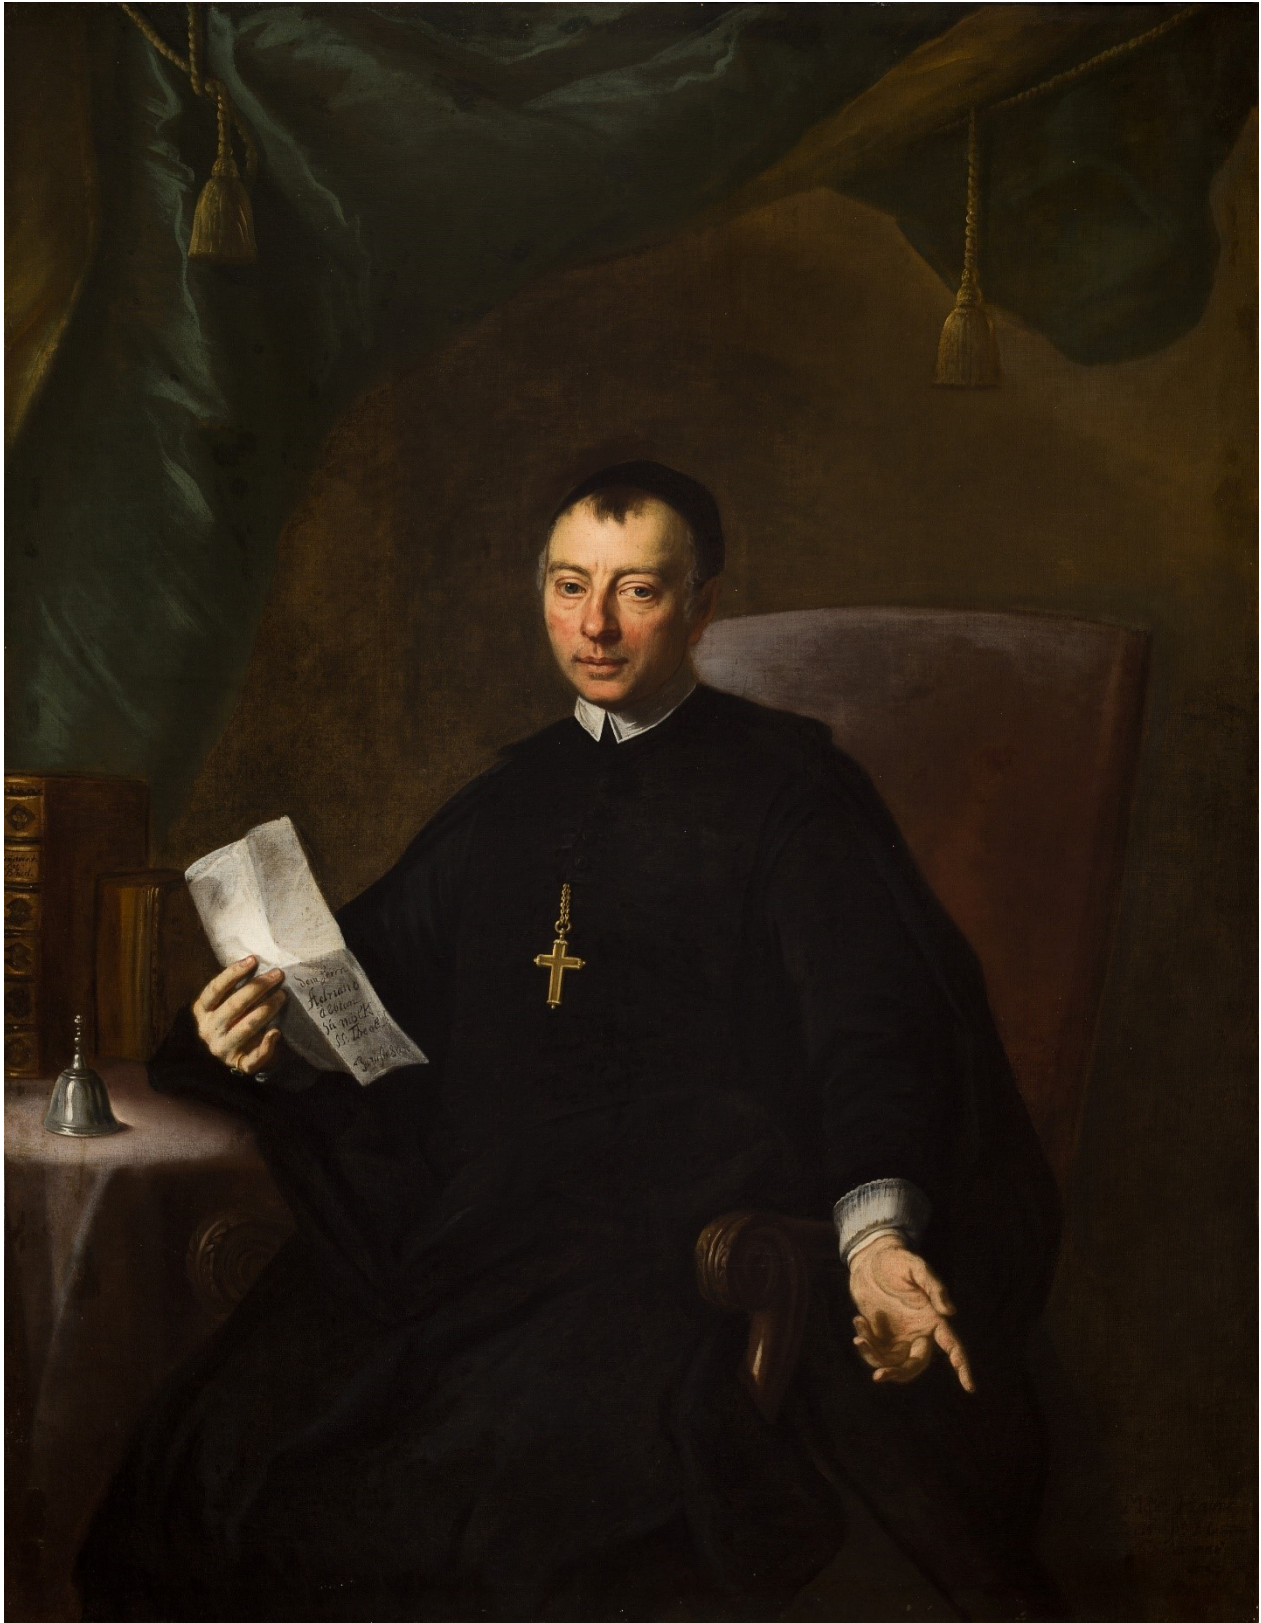
- Abb. 33: Franz Rosenstingl, Stift Melk, Vogelschau von Westen, Feder und Tempera, 1736, Stift Melk, Foto: Lukas Roitner
